TÜRKİYE'DE YAŞANAN KIYI KENAR ÇİZGİSİ-MÜLKİYET SORUNLARININ ÖRNEK OLAYLARLA DEĞERLENDİRİLMESİ

SHORE EDGE LINE & OWNERSHIP PROBLEMS IN TURKEY: CASE STUDIES EVALUATION

Akdeniz, H.B., İnam, Ş., (2021). Türkiye’de Yaşanan Kıyı Kenar Çizgisi – Mülkiyet Sorunlarının Örnek Olaylarla Değerlendirilmesi, Mühendislik Bilimleri ve Tasarım Dergisi, 9(1), 139-149.

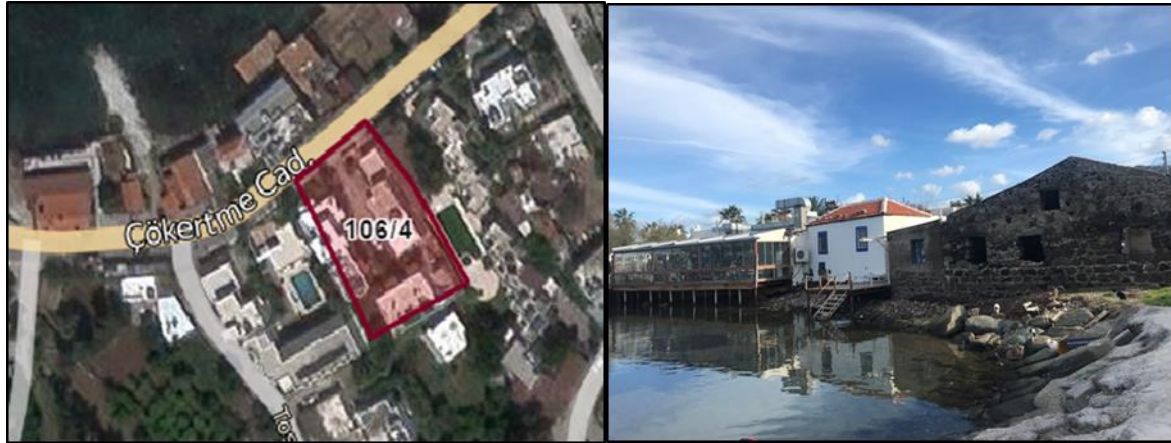
Şekil 3. Uygulama sahasındaki 1000 nolu parsel (yeni 106 ada- 4 parsel) ve komşuluğunda olup kıyı alanında (karayolunun deniz tarafında) kalan taşınmazların uydu haritası (a) (TKGM-Parsel Sorgu Sistemi) ile kıyı alanında kalan 998 nolu parsel üzerindeki yapı ve tesislerden bir görüntü (b) (2019) (Satellite map of parcel no 1000 (new block 106 - parcel 4) in the implementation area and the immovables in the neighboring area (on the sea side of the highway) (a) (TKGM-Parcel Inquiry System) and a view of the buildings and facilities on the parcel no. 998 in the coastal area (b) (2019))

Tapu sicilinde yapılan incelemede, '53 numaralı kök/ana parselin ifraz edilmesi' neticesinde 998, 999 ve 1000 numaralı parsellerin oluşturulduğu ve 13.12.1990 tarih - 4677 yevmiye numarası ile tapuya tescil edildiği görülmüştür. Bunlardan 1000 numaralı parsel imar planı uygulamasına konu edilerek 106 ada - 4 parsel dönüşürken (Şekil 3), 998 numaralı parselin '09.01.1987 tarihinde onanan kıyı kenar çizgisi' içerisinde kaldığı gerekçesiyle 'tapu iptali' davasına konu edildiği, yargılama sürecinde alınan teknik bilirkişi raporunda da mülkiyet sorununun konumsal olarak ifade edilmiştir. Kaldı ki, yalnızca davaya konu olan 998 numaralı parselin değil bölgedeki birçok parselin 'bir kısmının veya tamamının kıyı alanında kaldığı görülmüştür (Şekil 2, Şekil 3).

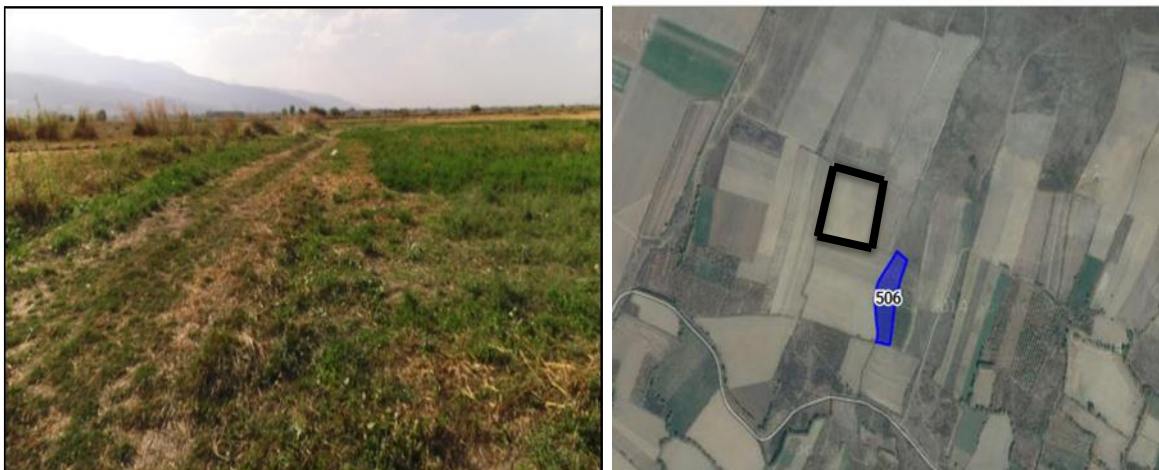
Şekil 5. Örnek parselin mekânsal kullanımı (a) ve uydu haritasından (b) görüntüleri (Spatial use of the sample parcel (a) and

images from the satellite map (b))

-örnek parselin, 1930'lu yıllarda Üsküp-Piriştine Bölgesinden bir grup soydaşımız ile birlikte mülteci sıfatıyla Türkiye'ye gelip 14.04.1938 tarihinde TC vatandaşlığına kabul edilerek nüfus belgesi tanzim edilen kişinin mülkiyetinde tarım parseli olarak kullanıldığı (Şekil 5),
