İlyasbey/Yarhisar Köyü'nün (Bilecik) Değerleri Ve Kırsal Mimari Özellikleri

Investigation of the values and architectural features for the protection of Bilecik İlyasbey/Yarhisar Village

Gizem KUÇAK TOPRAK¹

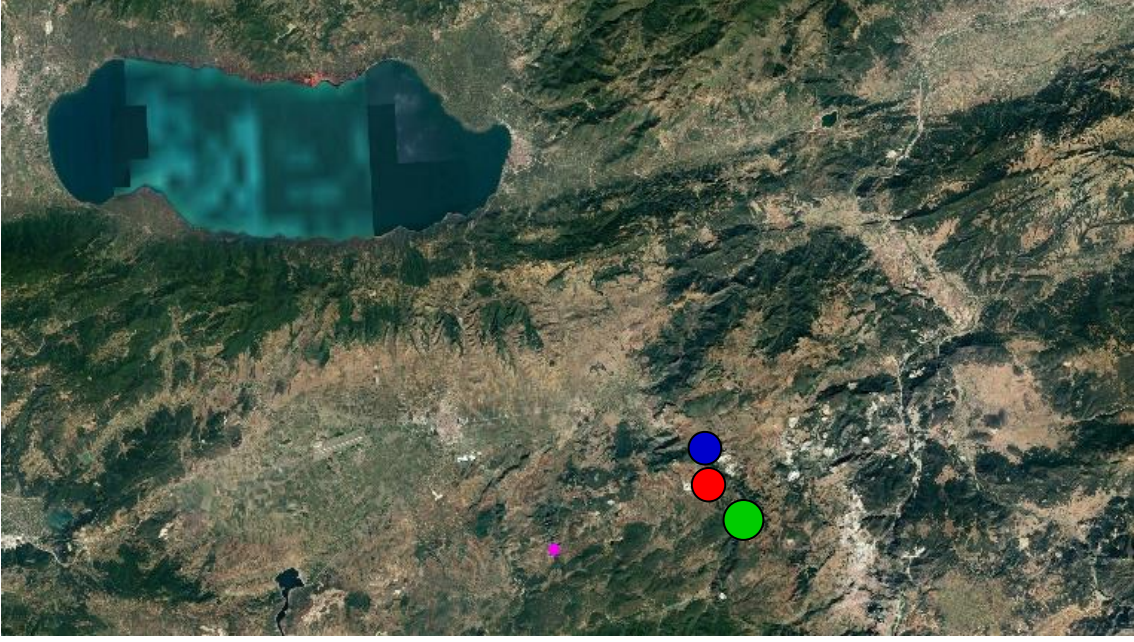
Şekil 5:Günümüz Türkiye Haritasında farklı tarihlerdeki İlyasbey/Yarhisar Köyü konumları.

2020 yılında Google Earth kuş bakışı hava fotoğrafı, Osmanlı Devlet Arşivlerinden alınan 1341 tarihli Bilecik Haritası ve Donald Edgard tarafından hazırlanan 1300 – 1362 Osman ve Orhan'ın Beyliği Haritaları olmak üzere üç farklı harita çakıştırılmıştır. Üç haritada da İznik Gölü dikkate alınmıştır ve haritalar aynı ölçeğe getirilerek İznik Gölü sınırlarından üst üste getirilmiştir. Yapılan çalışma Yarhisar'ın, İlyas Bey Köyü'ne yakın bir bölgede olduğunu göstermektedir (Şekil 5).

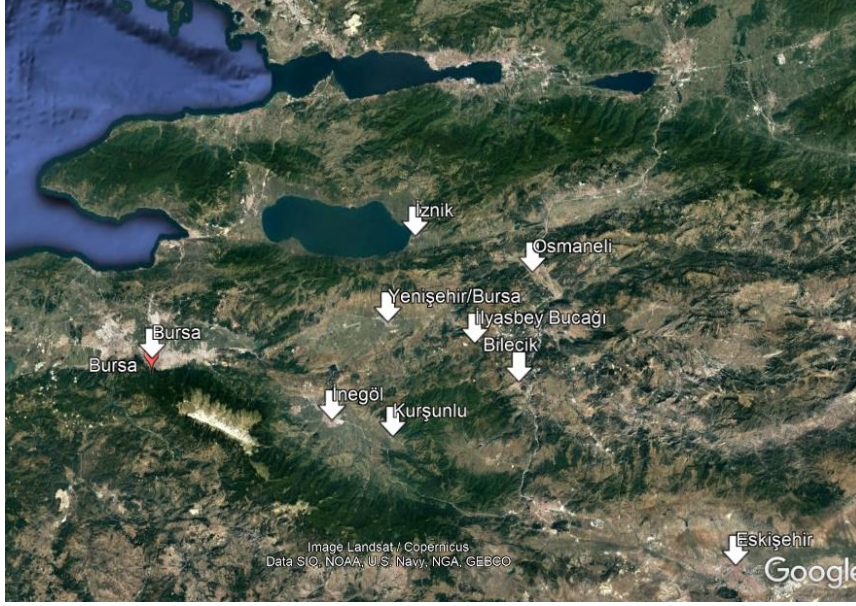
Şekil 6: İlyasbey/Yarhisar köyü konum-Google Earth kuşbakışı hava fotoğrafı.

İlyasbey/Yarhisar Köyü, Bilecik'in kuzeybatısında yer almaktadır ve Bilecik merkeze yaklaşık 10 km. uzaklıkta olup, rakım 570 metredir. Köy; Bilecik Merkez, Osmaneli, Kurşunlu ve Bursa Yenişehir İlçelerinin oluşturduğu dörtgenin merkezinde yer almaktadır.

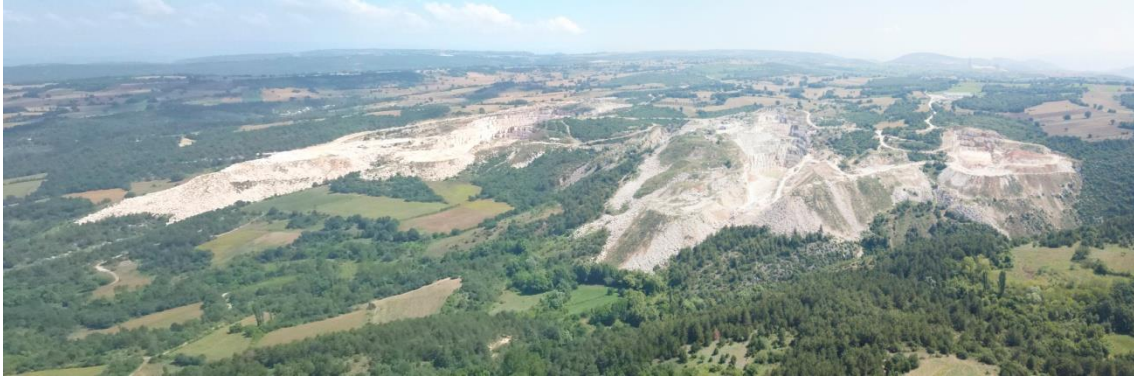
Şekil 11. İlyasbey Köyü kuzeydoğu yönü manzarası¹¹.

Zengin karakteristik peyzaj alanlarına rağmen, köyün kuzeydoğu yönünde yer alan ve meydana izlenme olanağı olan vadi manzarası mermer ocakları ile kirletilmektedir. Google Earth üzerinden alınan 24.10.2019 tarihli hava fotoğrafı üzerinden yapılan ölçümde ocakların toplam alanı yaklaşık olarak 904.510 m² olarak hesaplanmıştır.

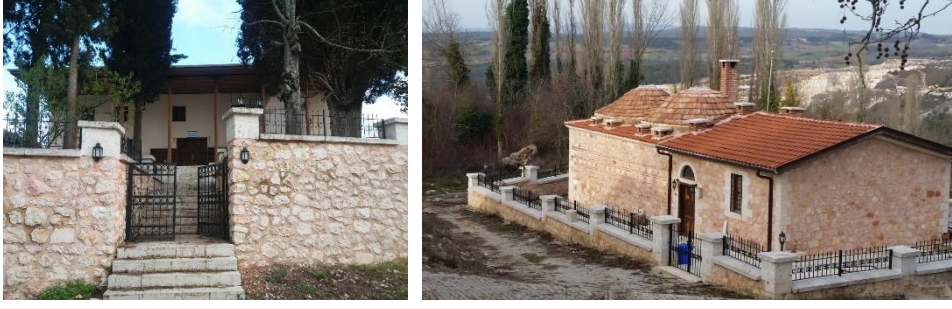
Şekil 12. İlyasbey Köyü Köy Camisi ve Hamamı ¹².

1915 yılında Yarhisar Nahiyesi’nin merkezi olan İlyasbey / Yarhisar Köyü günümüzde ortalama 15 kişinin yaşadığı ve yaş ortalamasının 60 olduğu bir dönem geçirmektedir. Konut yapılarının uzun süredir kullanılmaması, çok mülkiyetli olması ve bu nedenle bakımlarının yapılamaması gibi sebeplerle çoğu yıkılmaya yüz tutmuş ve bir kısmı yıkılmıştır. Bilecik Belediyesi, Valiliği, Kültür ve Turizm Bakanlığı ve Eskişehir Kültür Varlıklarını Koruma Bölge Kurulu’nda yapılan araştırmalarda, konut yapılarına ait herhangi bir bilgi ve belgeye rastlanmamıştır. Sadece Cami ve Hamam, Eskişehir Kültür Varlıklarını Koruma Bölge Kurulu tarafından koruma altına alınmış ve restorasyonları tamamlanmıştır. Fakat Hamam hem bölge nüfusunun azlığı hem de geçici kullanıcıların bölgeye gelmemesinden kaynaklı kullanılmamaktadır. Cami ise sadece bölge halkı tarafından kullanılmaktadır.

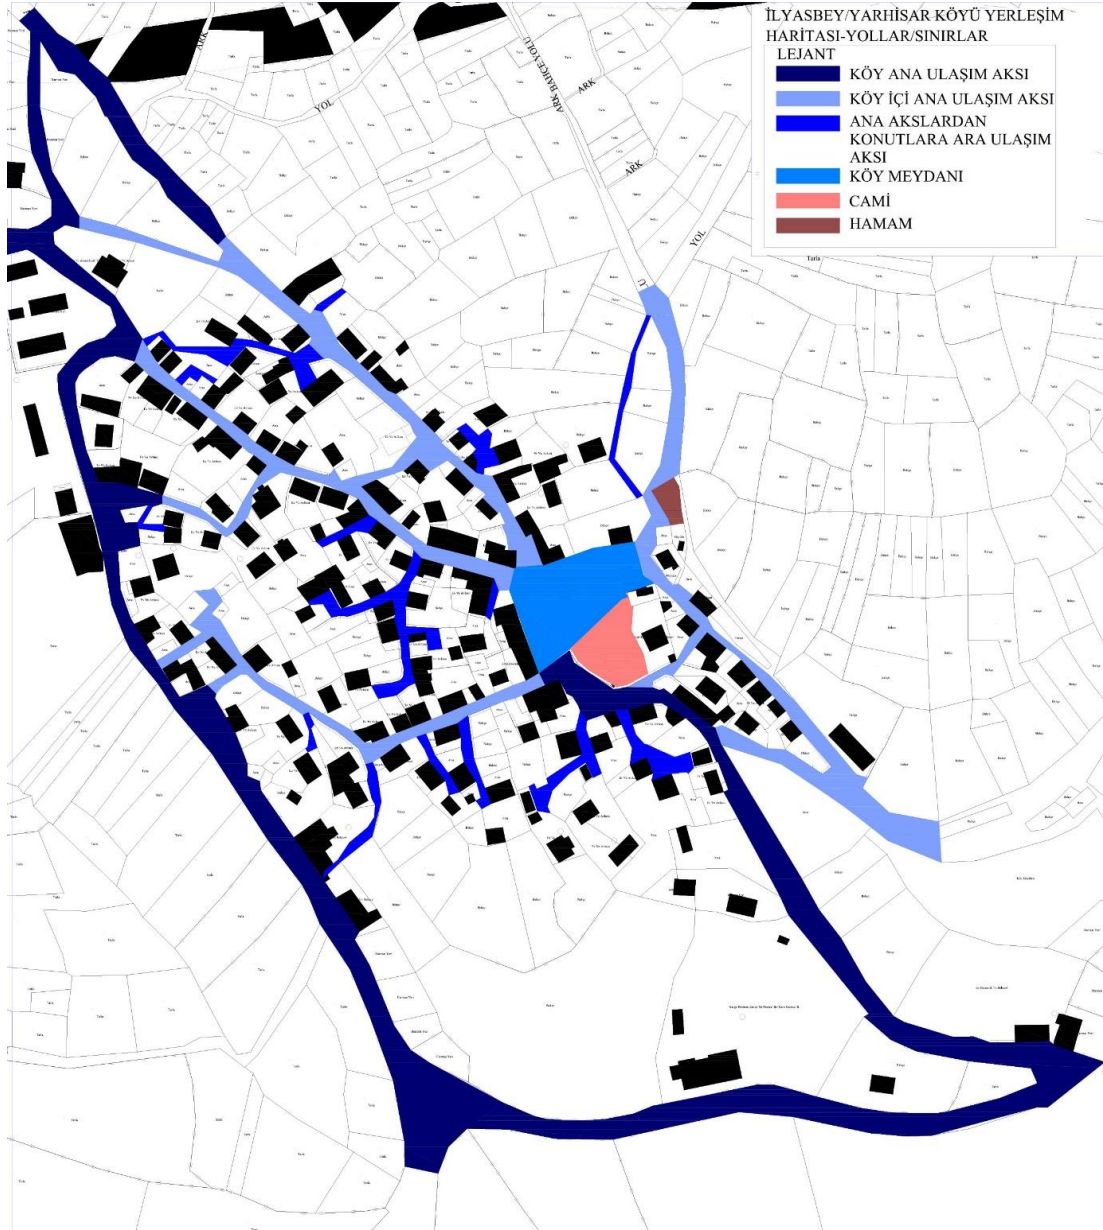
Şekil 14. İlyasbey/Yarhisar Köyü Yerleşim Haritası (Bilecik Valilik İl Özel İdaresi, n.d.)¹³.

Şekil 14’de verilen haritada kırsal yerleşim özellikleri incelenmiştir. Köy meydan çevresinde organize edilmiştir ve meydandan bir ağ sistemi ile konutlara, tarım arazilerine ve diğer birimlere ulaşılmaktadır.

Şekil 14’de görüldüğü üzere, yerleşim düzeni doğrudan meydana bağlanan yollar aracılığı ile oluşturulmuştur. Doğal arazi yapısı ve eğimi kullanılarak oluşturulan yerleşim düzeninden yollar kıvrımlı yapıdadır. Köy Meydanı ile batı yönünde köy dış sınırı arasında 15 metre kot farklı bulunmaktadır. Köy Meydanı ve yerleşimin dış sınırı arasında ortalama %8’lik bir eğim vardır.

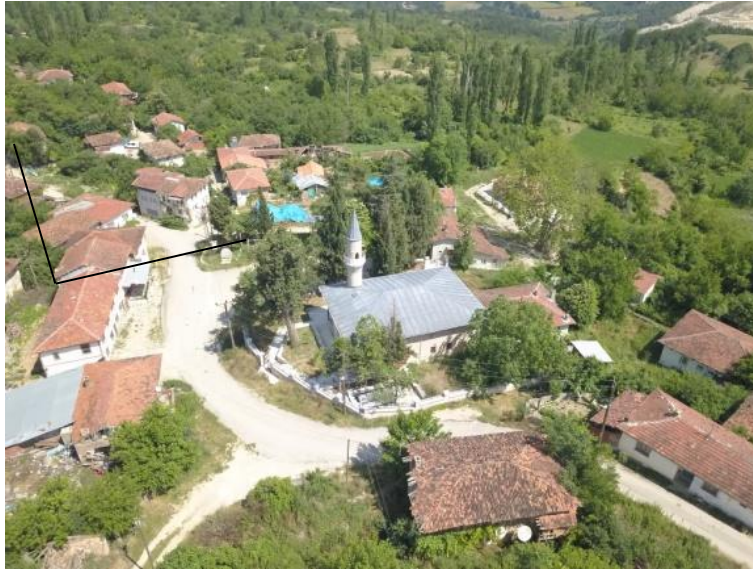
Şekil 15. Meydan Manzara yönü¹⁴.

Köy meydanında cami, bugün köy kahvesi olarak kullanılan köy muhtarlığı yapısı yer almaktadır. Köyde öğretmenlik yapan ve köyün eski sakinlerinden olan Hikmet Kaynak ile yapılan görüşmede; 1930’lu ve ilerleyen yıllarda köy meydanının düğünler, bayram kutlamaları, törenler, cenazelerin kaldırılması gibi çeşitli toplu katımlı organizasyonlar ve buluşmalar için kullanıldığı görülmektedir. Meydanın batısında bakkal, nahiye müdürlüğü, kasap, kunduracı, terzi gibi birçok ihtiyacın karşılandığı dükkânların olduğu belirtilmiştir. Hamam ise meydana bir ara yol ile bağlanmıştır. Meydanın konumu, meydanda yer alan yapılar/meydan organizasyonu, hamamın meydana bağlanması ve konut yapılarından daha alçak bir kotta konumlanması, kullanım açısından meydanın zenginleşmesine neden olmuştur. Meydanda yer alan çardakta oturulduğunda ise geniş bir doğa manzarası ile karşılaşmaktadır. Meydan manzara yönü Şekil 15’de belirtilmiştir.

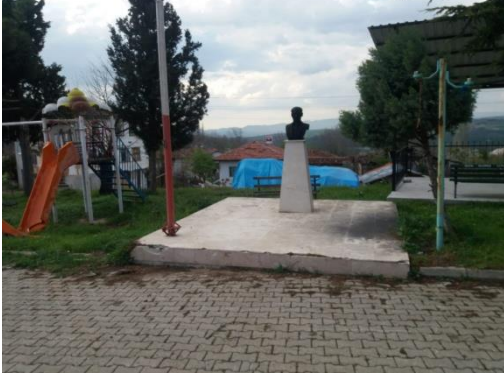
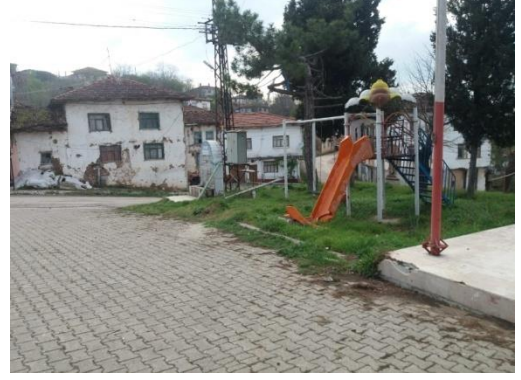
Şekil 16. İlyasbey Köy Meydanı, Atatürk Heykeli ve çocuk parkı ¹⁵.

Meydanda Atatürk Heykeli ve küçük bir çocuk parkı vardır. Köyde hiç çocuk kalmamasından kaynaklı çocuk parkı atıl ve bakımsız durumdadır.

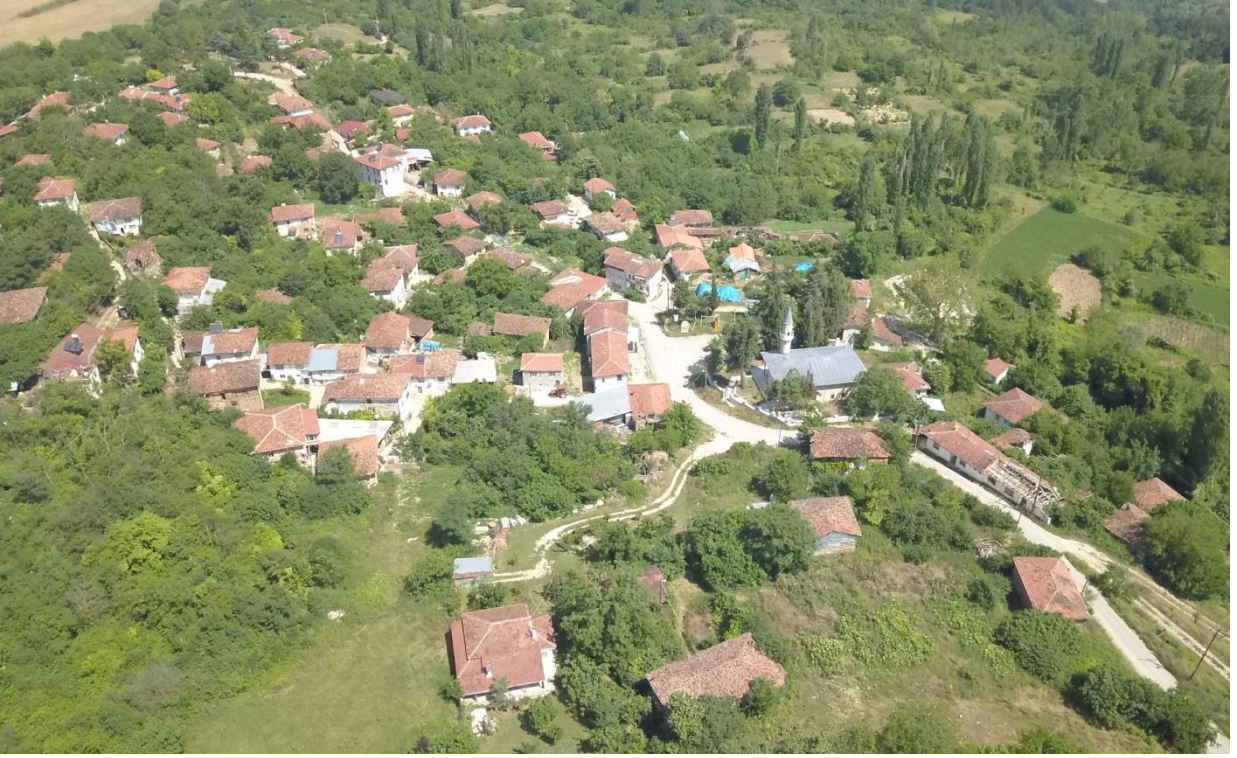
Şekil 18. İlyasbey/Yarhisar Köyü genel görünüm ¹⁸.

Parsel düzeni açısından üç tip tespit edilmiştir (Şekil 17, 18). Doğrudan paralel ilerleyen bitişik nizam ve ayrık nizam parsel düzenine ek olarak; Şekil 19 ve Şekil 20'de görüldüğü üzere; üçlü, dörtlü kümeler oluşturulmuş, geriye çekilmeler ile sokak üzerinde rahatlamalara ayrıca konut birimlerinin girişlerinde ortak kullanım alanlarının oluşmasına olanak sunulmuştur.

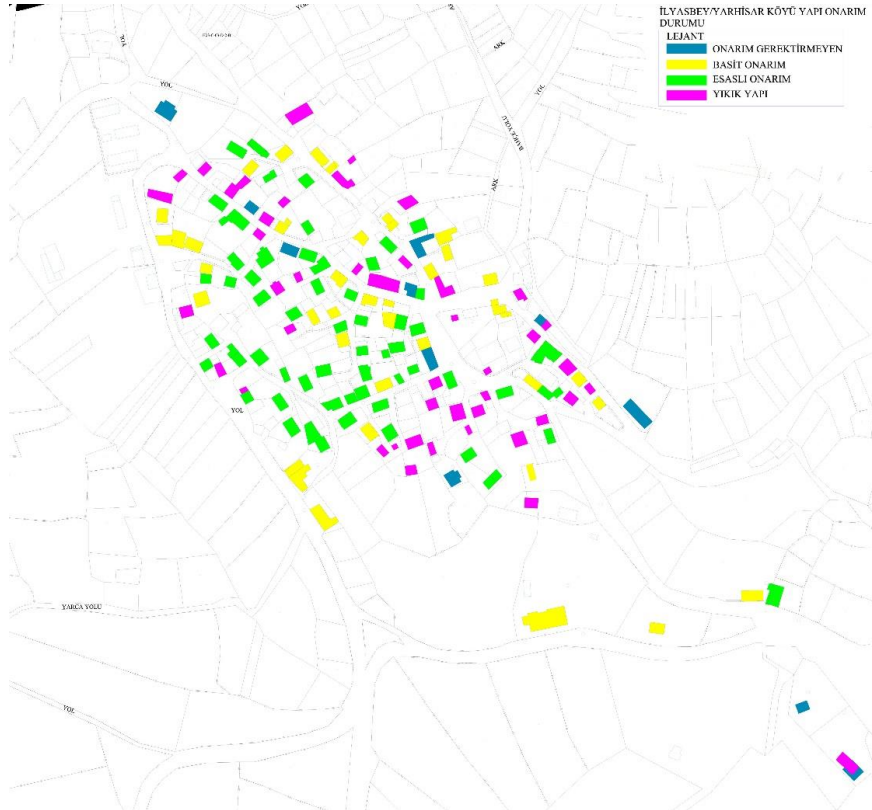
Şekil 21: İlyasbey/Yarhisar Köyü Yapı Onarım Durumu²¹

Şekil 21'de yapıların onarım durumu belirtilmiştir. Yunan işgalinin ardından yıkılan ve yeniden inşa edilen, Anadolu kırsal mimari karakterini taşıyan birçok konut yapısı, bugün yıkılma tehlikesi ile karşı karşıyadır. Kapsamlı onarım gerektiren yapı sayısı yapı stoğunun çoğunluğunu oluşturmaktadır.

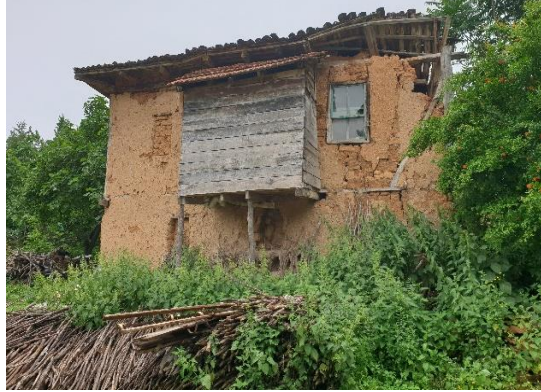
Şekil 23. 214 Ada 5 Parsel dışarıda tuvalet örneği²⁴.

Islak hacimler ise alınan bilgilere göre geçmiş yıllarda bahçede iken sonraları eve ek olarak üst kata alınmıştır ve konutun arka tarafa bakan dış duvarına bitişik olarak inşa edilmiştir. Alt döşeme yerden yüksekte kalmakta ve bu döşemeden pis su aşağı, bahçeye iletilmektedir. Ardından aşağıda biriken pis su toplanıp bitkilere gübre olarak kullanılmaktadır.
