Nüfus Mübadelesi Sonrası Yunanistan Veria (Karaferye) Şehrinde Ev Olarak Kullanılan Camiler

Mosques Used as Houses in Veria (Karaferye), Greece, After the Population Exchange

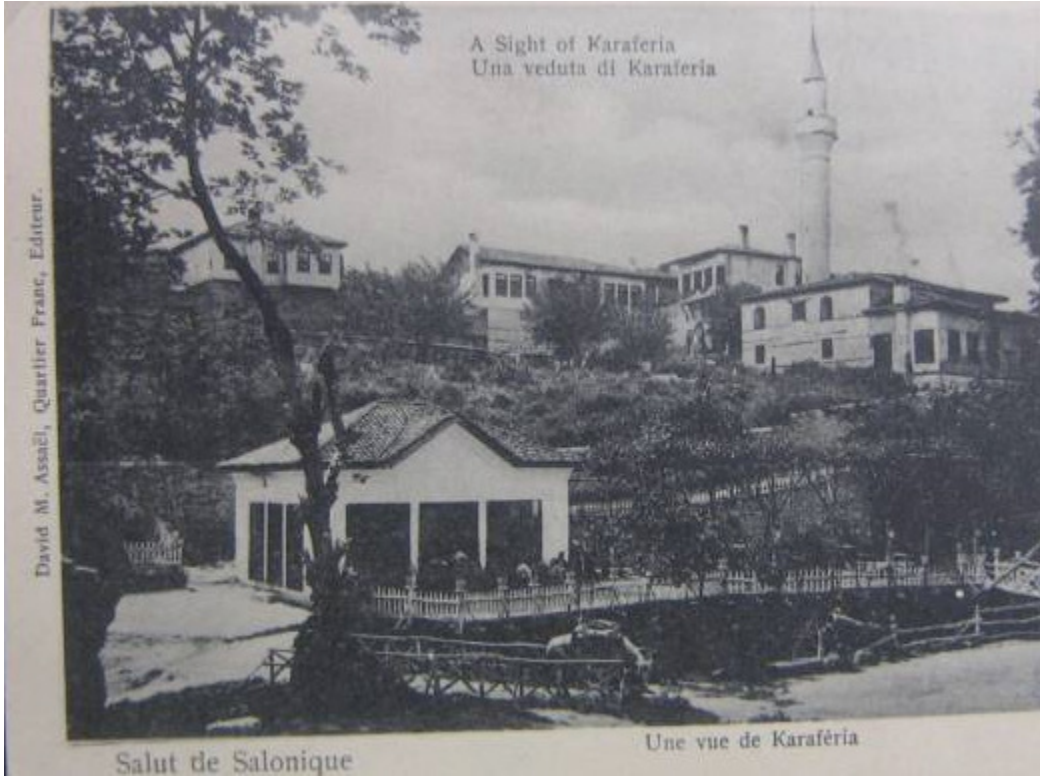
Resim 3. Karaferye Bayır Camisi'nin mübadele öncesi görünüşü (Neval Konuk Kartpostal Arşivi)

Yapının asıl ismi tespit edilememiştir. Halk arasında bulunduğu konumu dolayısıyla, Bayır Camisi adıyla anılan cami, kare planlı ve çatılıdır. Mübadele öncesi camiyi ve çevresinin durumunu gösteren bir kartpostalda, yapının yanında haziresinin olduğu görülmektedir (Resim-3).

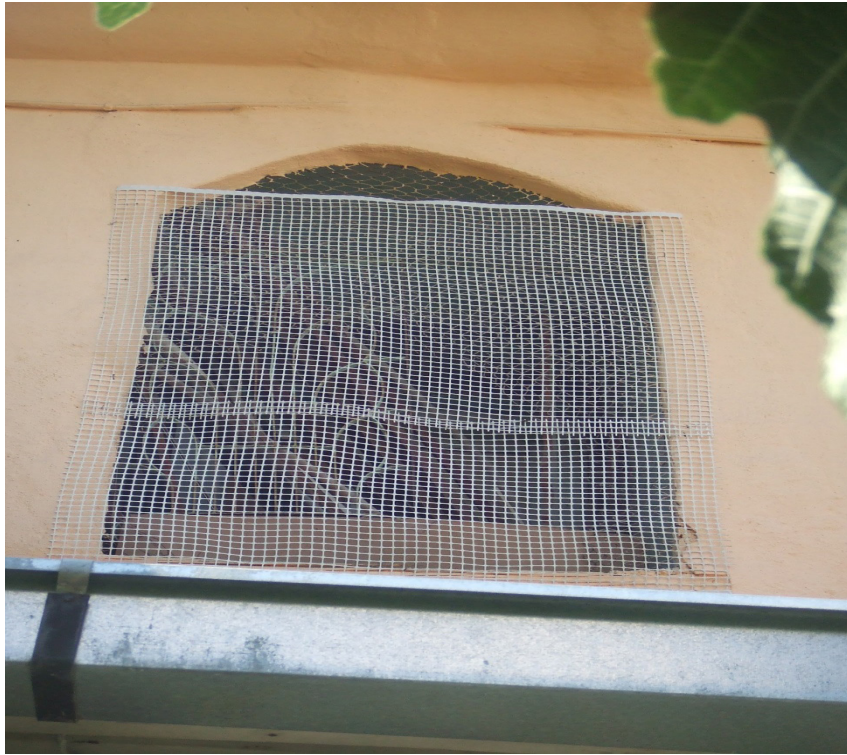
Resim 8. Karaferye Bayır Camisi'nin kemerli pencere görünüşü (Foto: Neval Konuk, 2008)

Caminin hariminin salon olarak kullanıldığı ve mihrabının korunarak içerisine ikonalar konularak düzenlendiği tespit edilmiştir (Resim-9)¹⁵. Caminin kuzey-batı köşesinde yer alan minaresinden geriye kalan kaidesinin üzerine de çamaşır makinesinin konulduğu, etrafının da çevrilerek banyoya dönüştürüldüğü görülmüştür (Resim-10). Dıştan bu yapının bir zamanlar cami olduğunun tek göstergesi, güney cephede yer alan bir penceresidir (Resim-8)¹⁶.

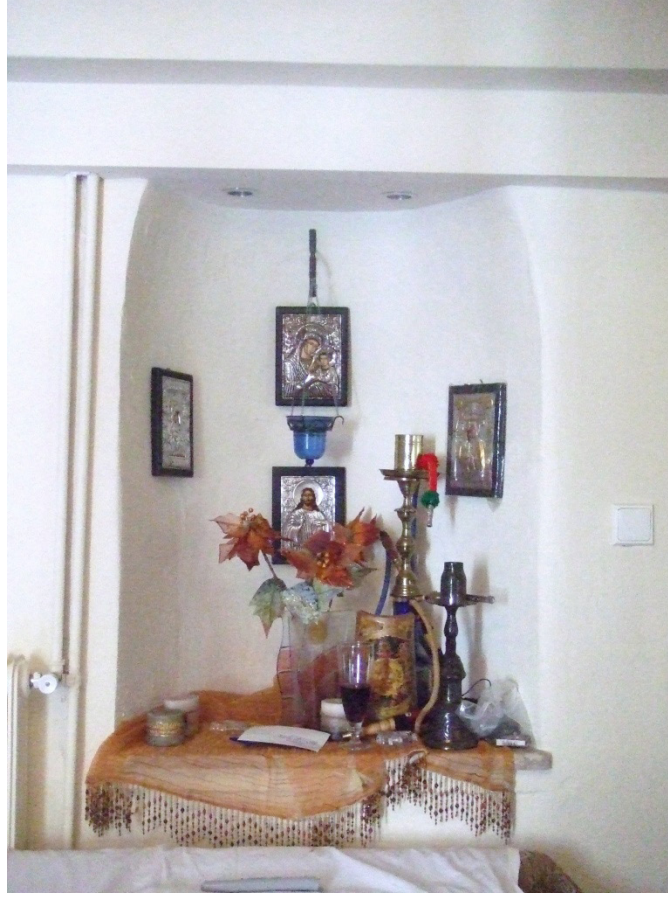
Resim 9. Karaferye Bayır Camisi'nin ikonolarla yeniden düzenlenmiş mihrabının görünüşü (Foto: Neval Konuk, 2008)

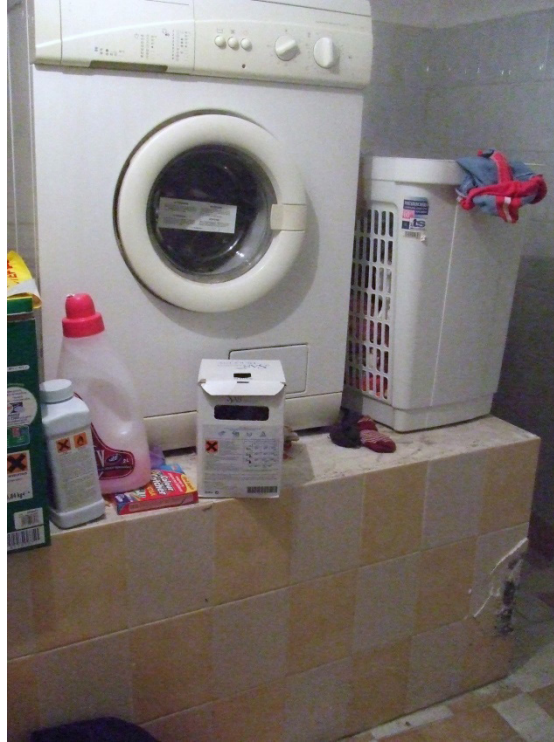
Resim 10. Karaferye Bayır Camisi'nin kuzeybatı köşede bulunan minare kaidesinin yeni kullanımı (Foto: Neval Konuk, 2008)

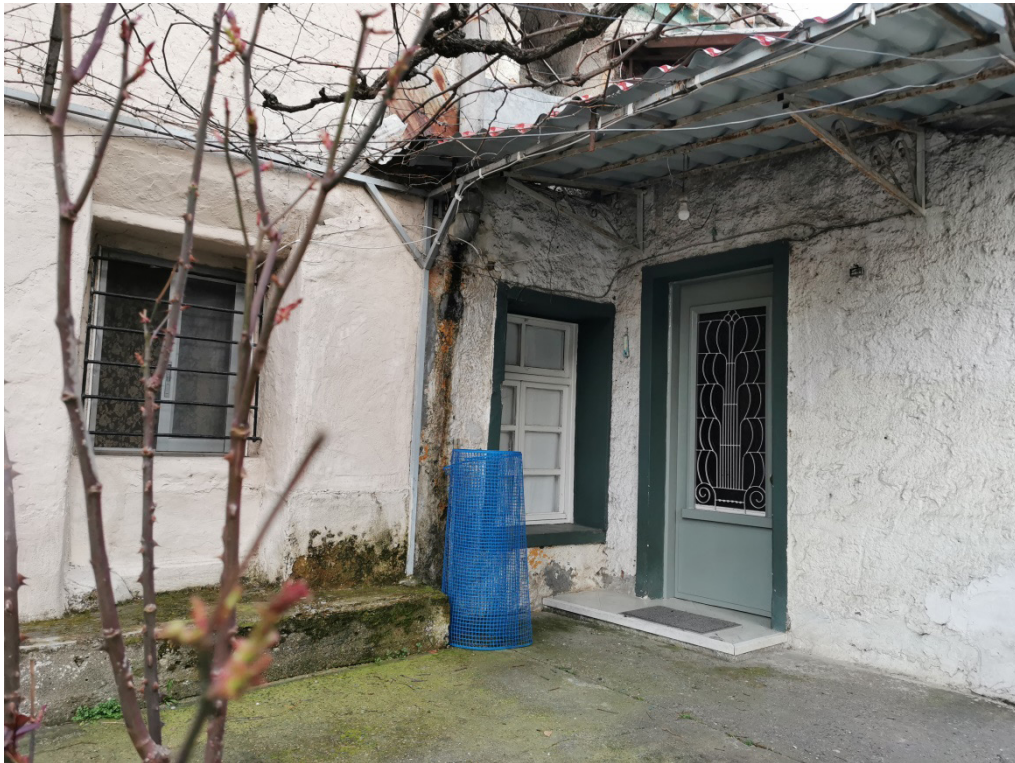
Resim 12. Karaferye Kemal Bey Camisi'nin güney-batı köşesine yapılan eklenti (Foto: Neval Konuk, 2020)

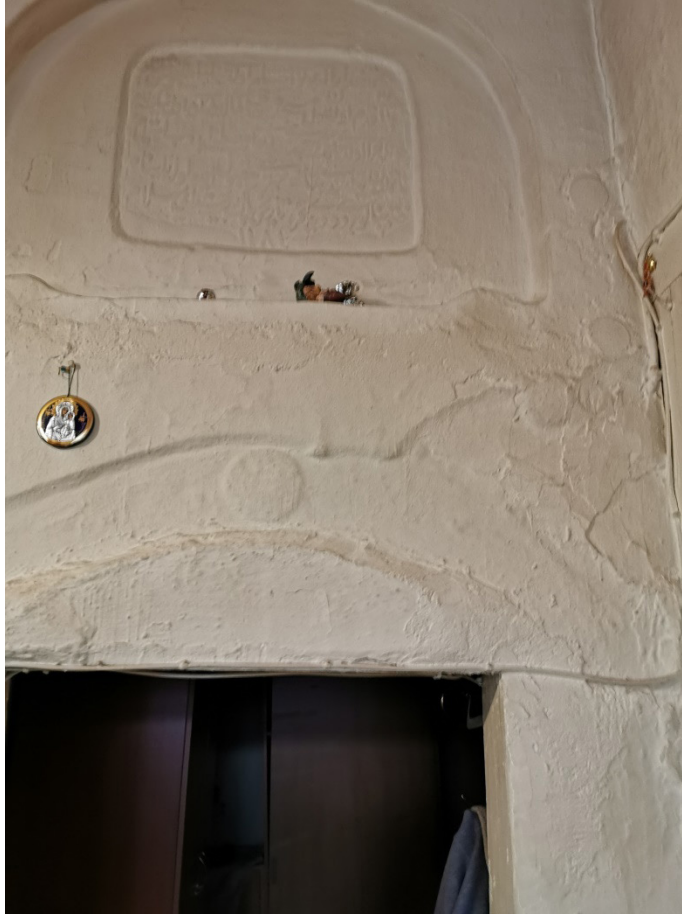
Resim 13. Karaferye Kemal Bey Camisi'nin kapısı ve kemerli tamir kitabesi (Foto: Neval Konuk, 2020)

Mübadele sonrasında, eve dönüştürülen caminin günümüze ulaşan tamir kitabesinin tarihi hicrî 1181 (milâdî 1767-1768)'dir (Resim-13). Bu tarihten önce Hacı Kemal Bey tarafından inşa edildiği ve içerisine minber konularak camiye dönüştürüldüğü yukarıda yeralan vakıf bilgileriyle de desteklenmektedir.

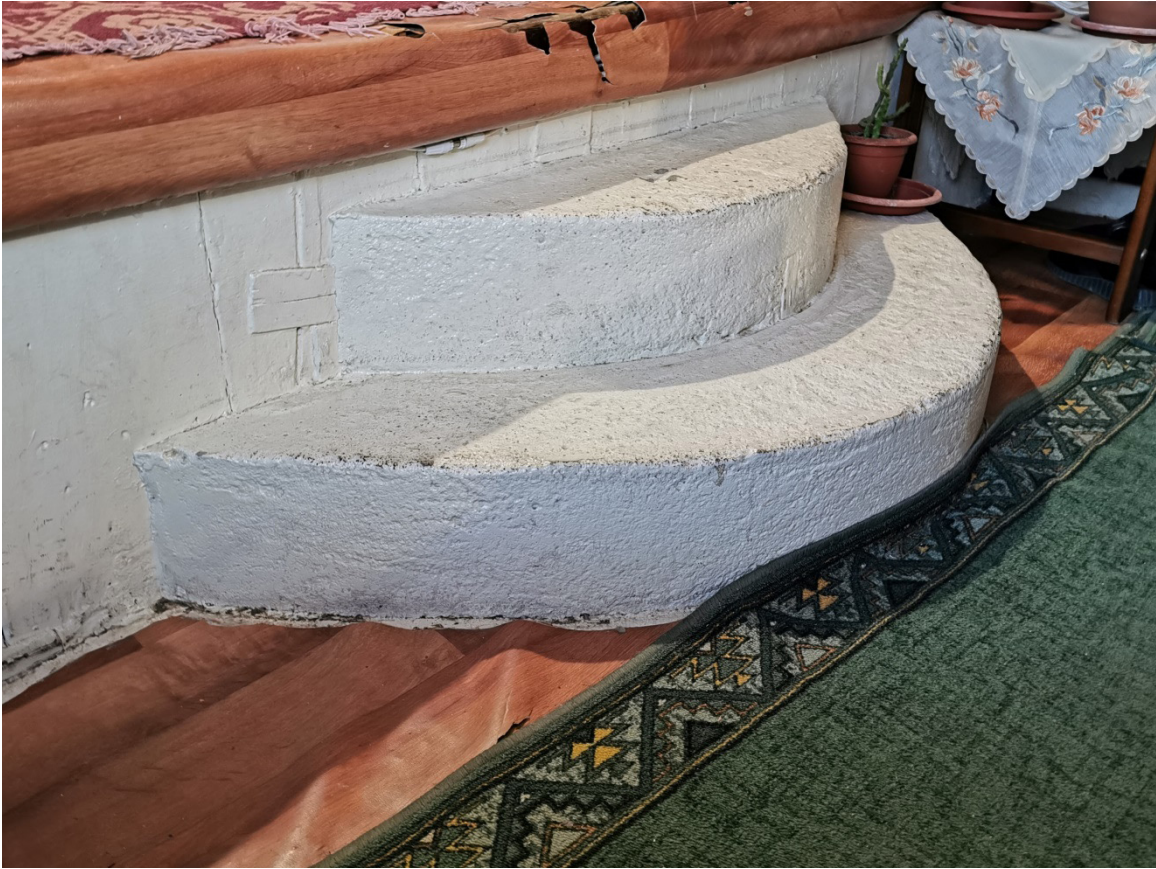
Resim 15. Karaferye Kemal Bey Camisi'nin merdiven basamakları (Foto: Neval Konuk, 2020)

Kare planlı ve çatılı caminin batı ve kuzey cephelerine yeni ilaveler yapılmış; cephe, pencere düzenleri ve pencere ebatları değiştirilmiş, harimi (ibadet edilen iç mekânı) ise, sonradan yapılan duvarlarla yeni bölümlere ayrılarak özgün hâlini kaybetmiştir (Resim-11). Beden duvarları ile çatı arası kirpi saçaklıdır (Resim-16). Caminin iki basamaklı merdivenleri korunmuştur (Resim-15). Evin cami olduğunu tespit etmek son derece zordur¹⁸.

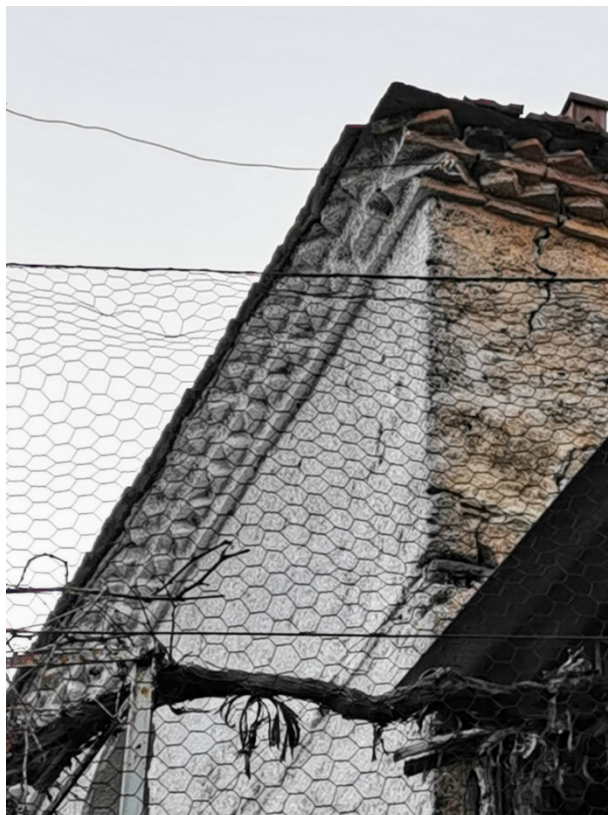
Resim 16. Karaferye Kemal Bey Camisi'nin kırı saçak detayı (Foto: Neval Konuk, 2020)

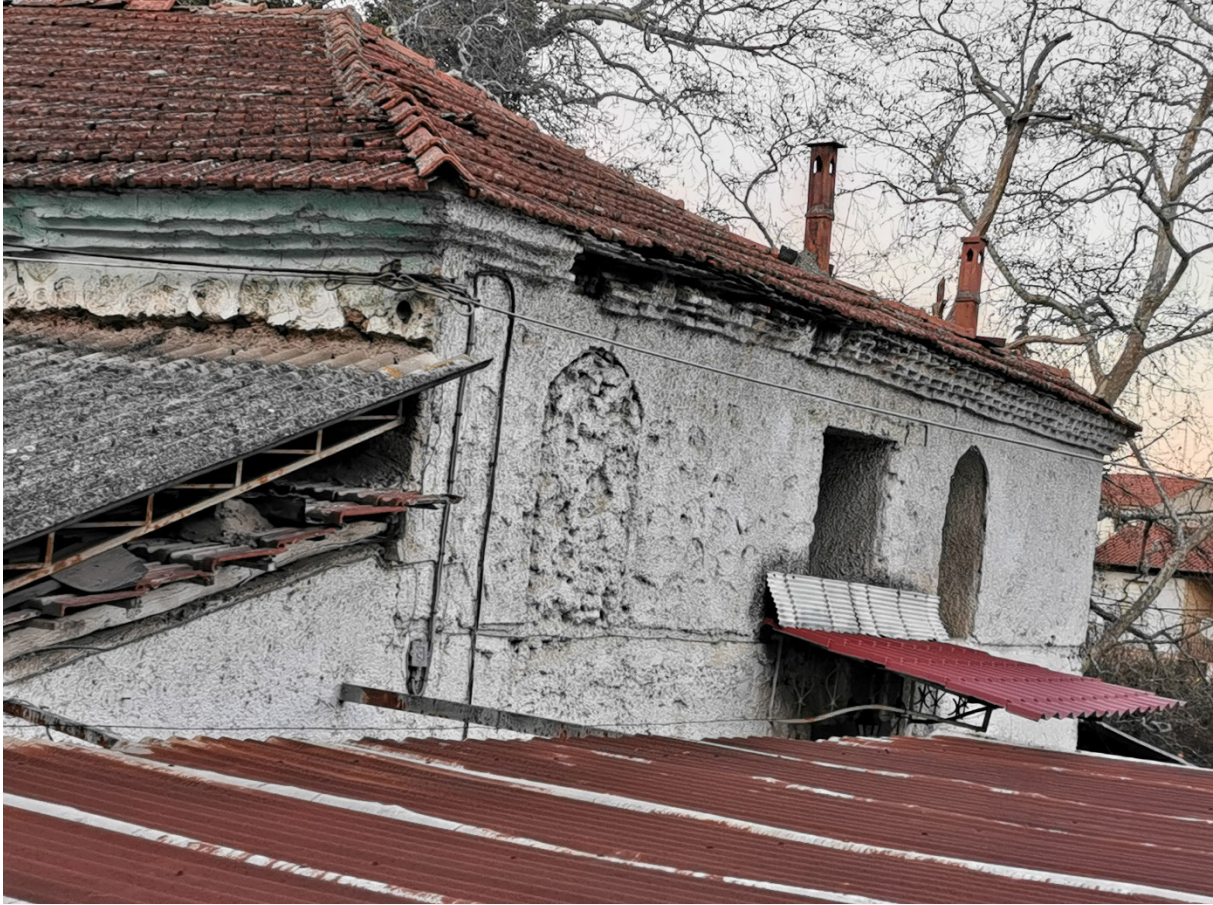
Resim 17. Karaferye Kemal Bey Camisi'nin batı cephesi ve saçak görünüşü (Foto: Neval Konuk, 2020)

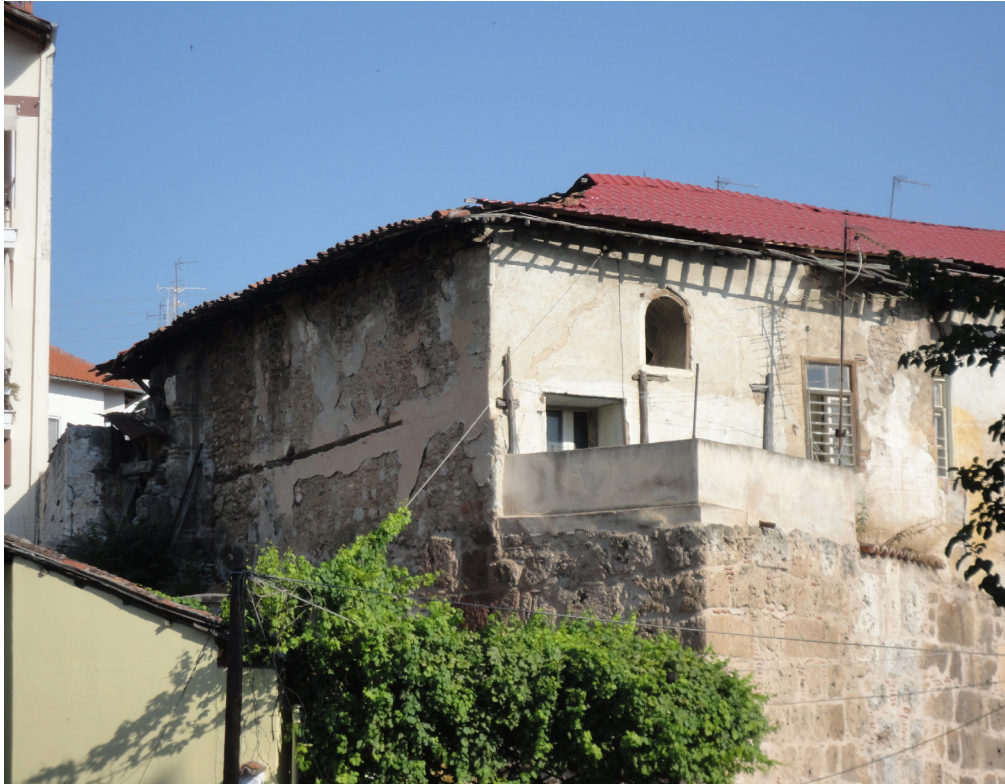
Resim 22. Karaferye Mahmud Çelebi Camisi'nin kuzey-batı köşedeki minare kaidesinin almaşık duvar kalıntılarının görünüşü (Foto: Neval Konuk, 2018)

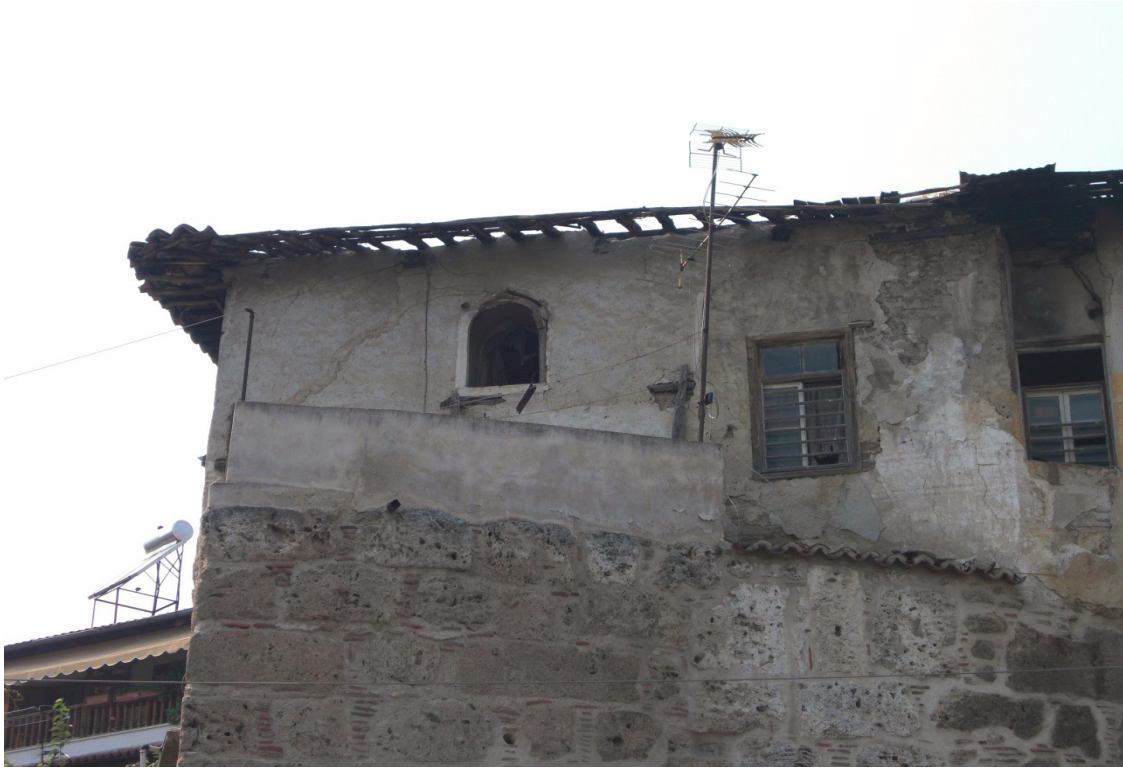
Resim 23. Karaferye Mahmud Çelebi Camisi'nin güney (kible) cephesi ve kemerli pencere detayı görünüşü (Foto: Neval Konuk, 2018)

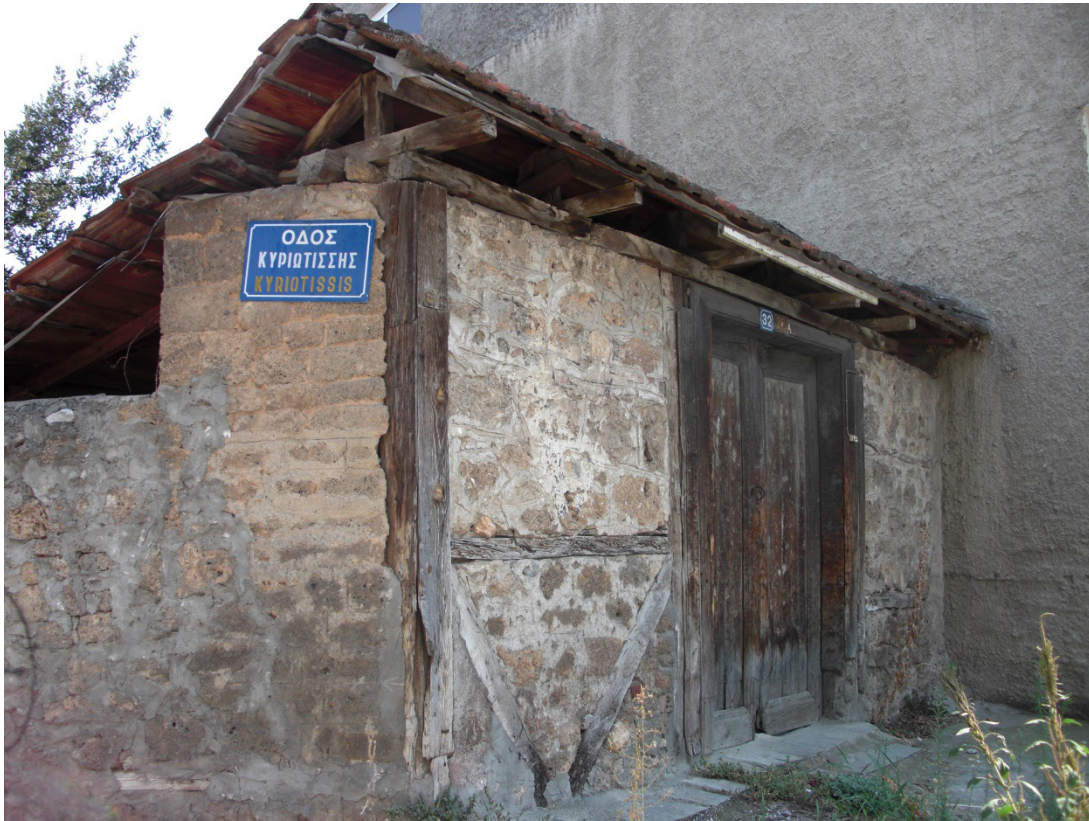
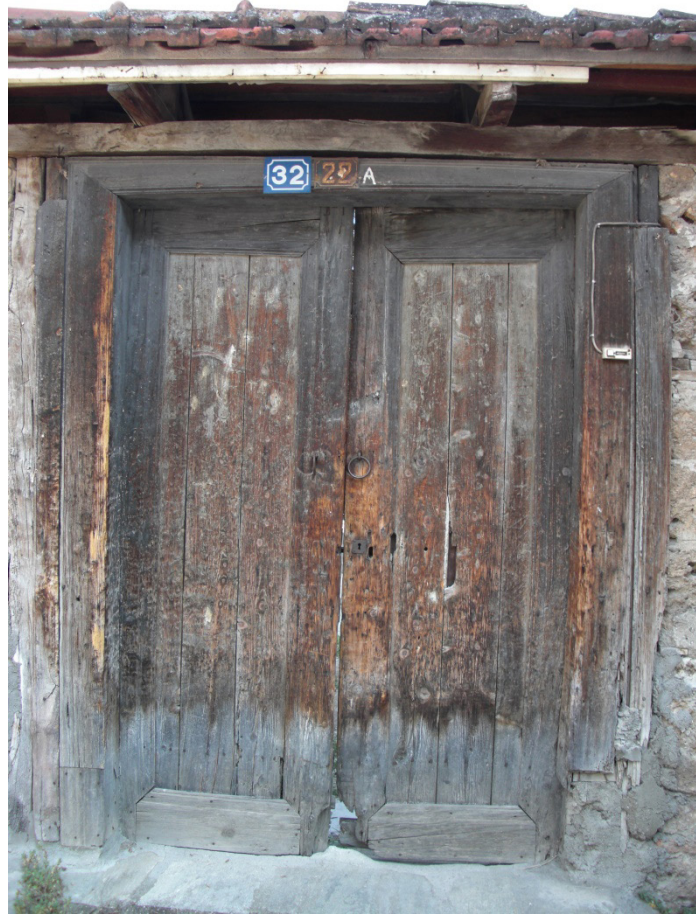
Resim 24. Karaferye Mahmud Çelebi Camisi'nin mahalle içindeki avlu girişi ve kapısı genel görünüşü (Foto: Neval Konuk, 2008)

Resim 25. Karaferye Mahmud Çelebi Camisi'nin çift kanatlı ve üstü çatılı orijinal avlu kapısı genel görünüşü (Foto: Neval Konuk, 2008)

Cami, Kyriotissis Sokak, Nu.:32'dedir. Karaferye Bizans Müzesi'nin yanında, şehrin güney surlarının üzerindedir. 10 Aralık 1964 tarihli ve 16385 sayılı Kültür Bakanlığı'nın kararı ve Resmî Gazete'nin 16 Ocak 1965 tarih ve 30/B sayılı kararıyla tescil edilmiştir. Dıştan bakıldığında kare planlı, kiremit damlı basit bir eve benzeyen yapının çok düzgün bir işçilikle yapılmış alımlı yivli minaresi bu algıyı kırmaktaydı. Minare, Karaferye'ye gelen insanlar üzerinde son derece etkileyici bir izlenim yaratmış olmalı ki büyük bir olasılıkla uyandırdığı Osmanlı çağrışımları nedeniyle 1940'da yıkılır.¹⁹ Günümüzde halen, kuzey-batı köşede almaşık duvar örgülü minare kaidesinin kalıntıları çıplak gözle görülebilmektedir (Resim-22). Şehirde bu isimle anılan iki camiden biri olduğu tahmin edilen yapının, çift kanatlı ahşap avlu kapısı hala korunmaktadır (Resim-24-25).²⁰

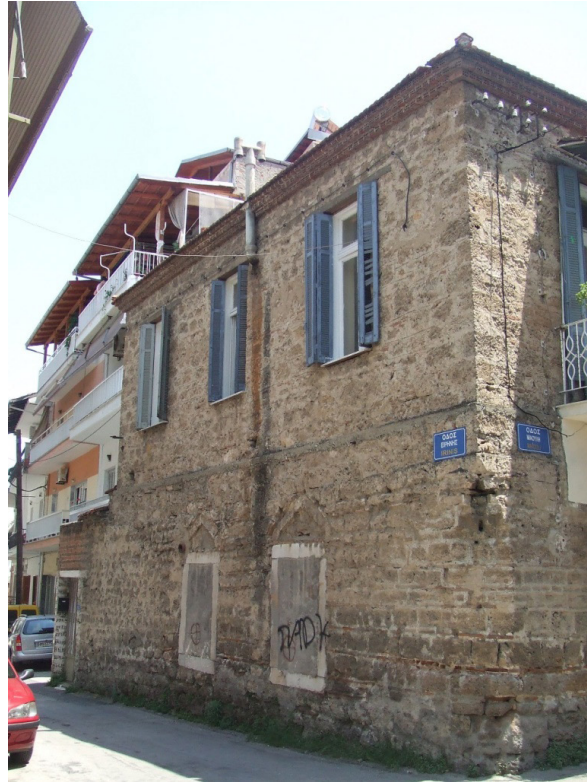
Resim 27. Karaferye Subaşı Camisi'nin kuzey (giriş) cephesi genel görünüşü (Foto: Neval Konuk, 2008)

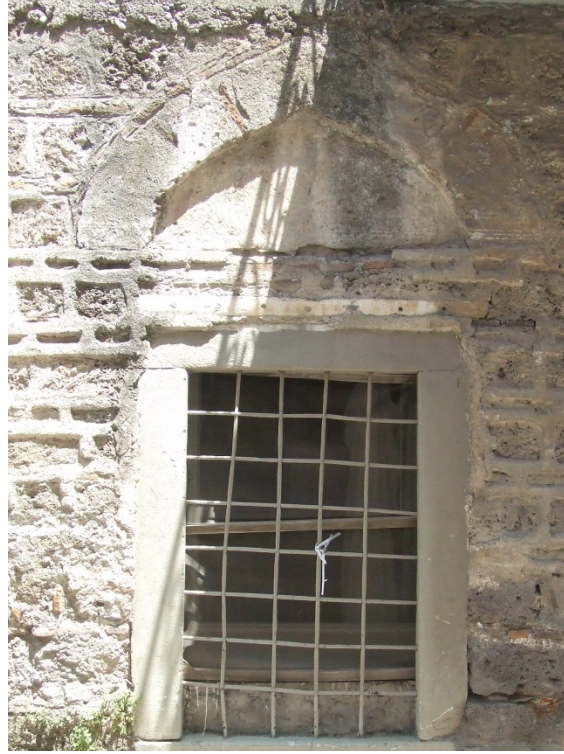
Resim-31 Karaferye Subaşı Camisi'nin batı cephesi pencere görünüşü (Foto: Neval Konuk, 2008)

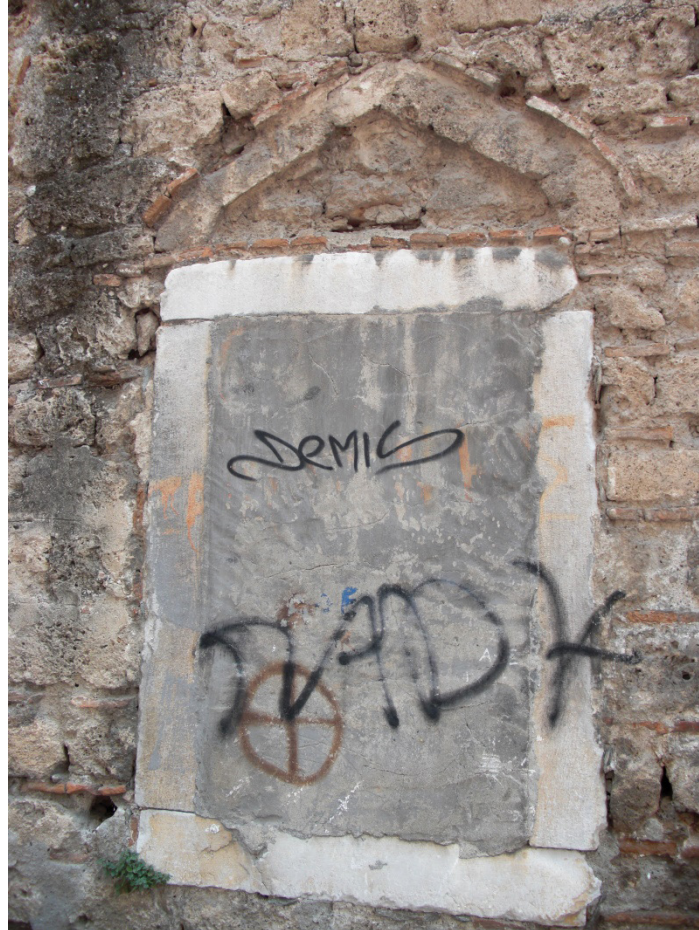
Resim-32 Karaferye Subaşı Camisi'nin kuzey cephesi pencere görünüşü (Foto: Neval Konuk, 2008)
