İZMİR SARIKIŞLA'NIN İNŞA EVRELERİ

THE CONSTRUCTION PHASES OF İZMİR SARIKIŞLA

H. İbrahim ALPASLAN * - E. Aysu GÜLENC **

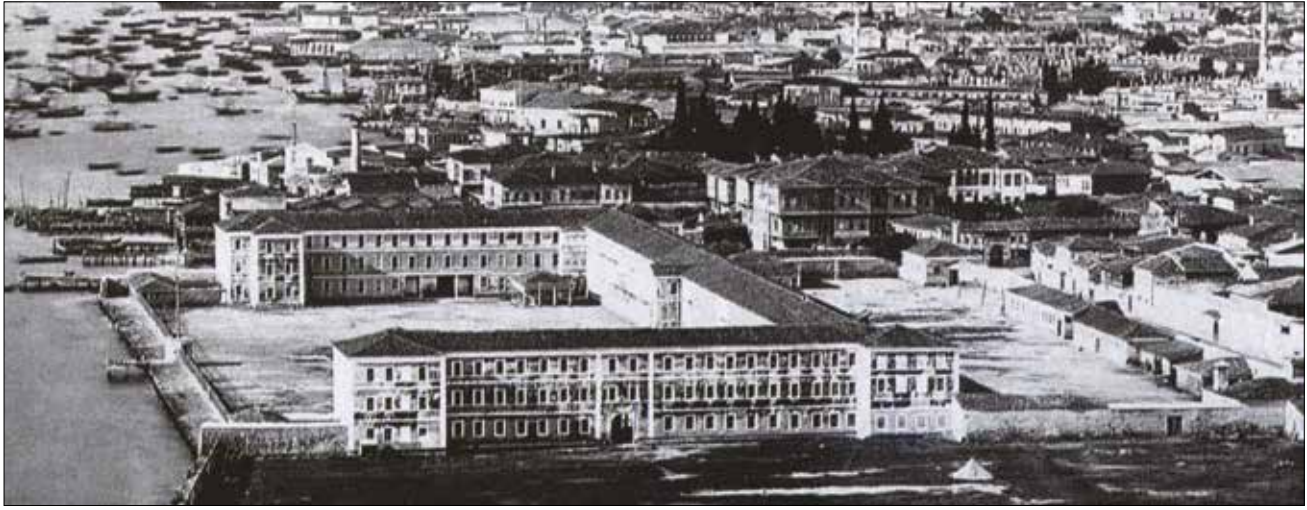
Fotoğraf 2 - 1868 tarihinden önceye tarihlenen bir fotoğrafta Sarıkışla. (Mimarlar Odası İzmir Şubesi Arşivi). / Sarıkışla in a photograph dated after 1868.

Üç katlı ve kagir olarak inşa edilen yapının her üç kanadının da ortasında özelleşmiş alanlar bulunur (Fotoğraf 2). Güney kanadının ortasında yaklaşık 2 metre

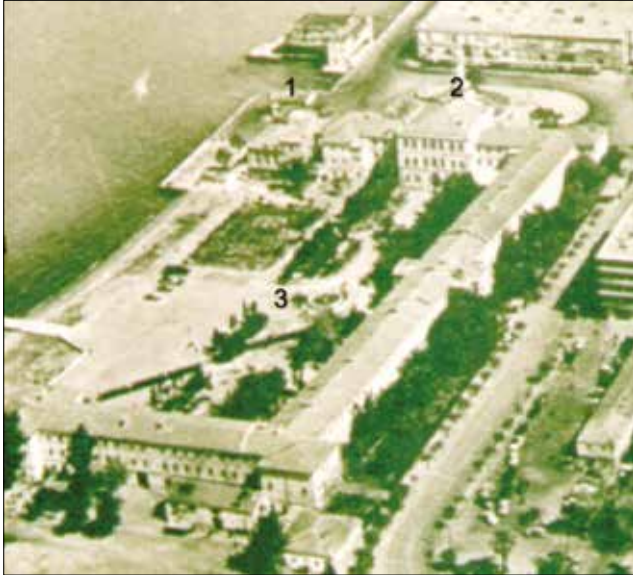
Fotoğraf 3 - 20. yüzyıla ait bir hava fotoğrafında Sarıkişla. 1- Subay Mahfili, 2-Cümle Kapısı, 3-Fiskiye Havuz (Mimarlar Odası İzmir Şubesi Arşivi). / *Sarıkişla in an aerial photograph of the 20th century. 1-Officers' Court. 2-The "Cümle" Gate. 3-Fountain.*

Sarıkişla, inşasının tamamlandığı 1829 yılından itibaren birçok defa tamirat geçirmiş ve kütle eklemelerle gelişmiştir. Bu eklemeler öncesi, özgün duruma en yakın hali, 1856 tarihli Storari haritasında (Şekil 1) ve 1868 tarihinden önceye tarihlenen bir fotoğrafta (Fotoğraf 2) görülebilmektedir. Tamiratlar yapının inşa edilmesinden hemen sonra başlamış gibi görünmektedir. Bu konudaki ilk belge inşaatın tamamlanmasından 2 yıl sonraya, 1831'e tarihlenmektedir⁶. Tamiratların yapının inşasından kısa süre sonra başlaması ve sayısının fazlalığı, yapının dolgu alan üzerine inşa edilmesi nedeni ile yapıdaki oturmalar ve diğer yapısal sorunlarla zaman içinde değişen ihtiyaçlara bağlı olmalıdır. Tamiratlar yapının farklı kısımlarında olmakla birlikte kütleli müdahalelerin başlıcaları kuzey kanadına cümle kapısının, subay mahfilinin ve avluya fiskiye bir havuzun eklenmesidir (Fotoğraf 3).

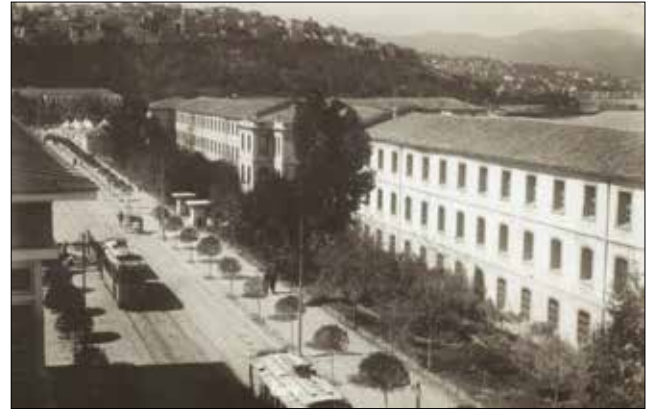
Fotoğraf 4 - Sarıkişla'nın doğu kanadının 1930 veya 1940'lardaki görünüşü (Yılmaz 2007: 78). / *The eastern wing of Sarıkişla, in the 1930s or 1940s.*

Yukarıda da değinildiği gibi ilk planlarda ve yapının özgün durumunda ana girişin, trafik aksına doğru yönelen doğu kanadında olduğu anlaşılmaktadır (Fotoğraf 4). Olasılıkla 1901 yılında Saat Kulesi'nin de inşa edilmesi ile bir konağın bahçesinden kent meydanına doğru dönüşen alan önem kazanırken, buna bağlı olarak yapının *ağırlık merkezi* de bu meydana bakan kuzey kanadına kaymış gibi görünmektedir. Kısa süre sonra da bu kanadın ortasında yer alan ve özgün halinde bahçeye geçişi sağlayan basit açıklığın yerini 3 katlı ve içerisinde komutanlık mekanlarını da barındıran gösterişli bir eklenti, cümle kapısı olarak anılan yapı almıştır. Yapının en önemli kısmı olan komutanlık mekanlarının önceden doğu kanadındayken meydanın önem kazanmasıyla bu meydana bakan kuzey kanadına taşınmış olması muhtemeldir.

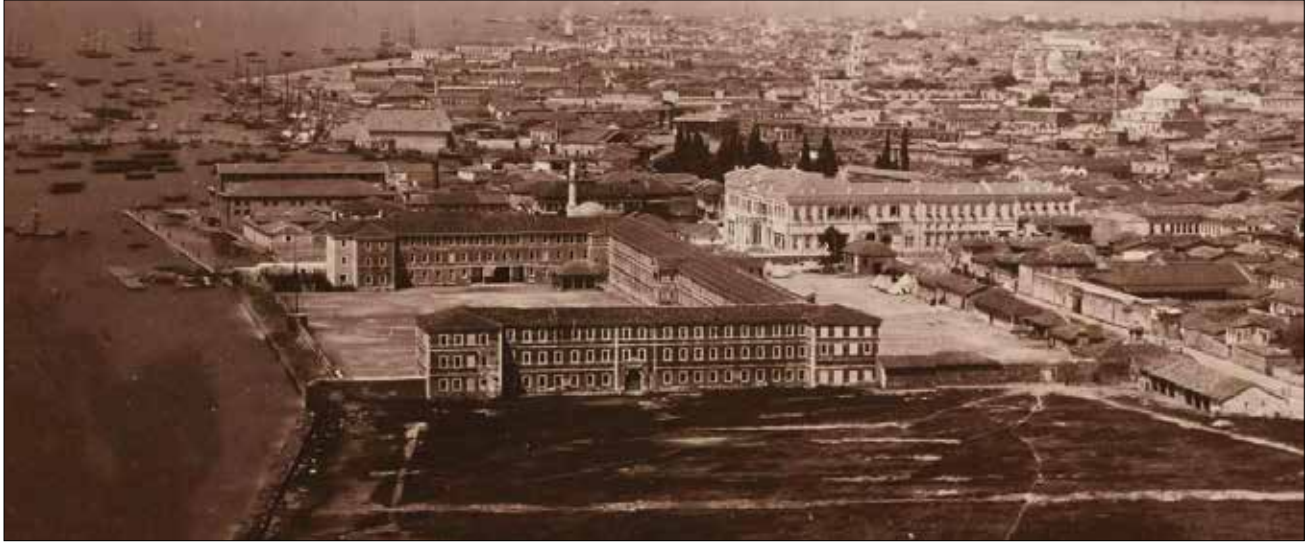
Fotoğraf 5 - 1868 sonrası bir fotoğrafta Sarıkışla. (Mimarlar Odası İzmir Şubesi Arşivi). / *Sarıkışla in a photograph dated before 1868.*

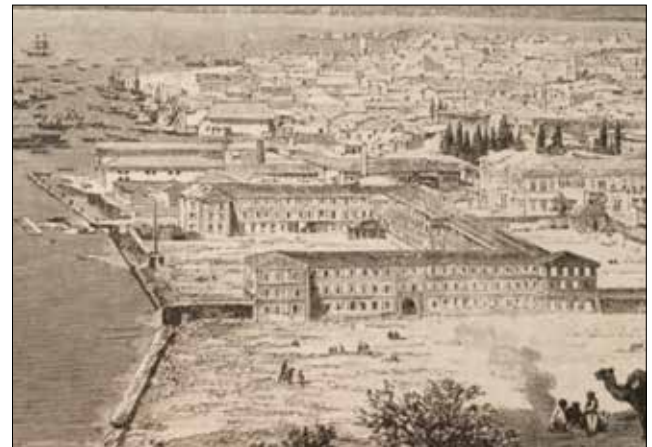
Fotoğraf 6 - 1880 civarına tarihlenen, Gaston Vuillier'e ait gravürde cümle kapısı henüz inşa edilmemiş haliyle Sarıkışla (Maeso ve Lesvigne 2013: 126). / *In the engraving of Gaston Vuillier, The "Cümle" Gate has not yet been built, around 1880.*

Bu ilk evrede yapının defalarca tamirat geçirdiği bilinmektedir. Ancak cümle kapısının hangi tamirat sırasında eklendiği veya tamiratlardan bağımsız bir inşa faaliyetinde mi eklendiğine dair bir belge bulunmamaktadır. Tarihlendirme konusunda kesin olarak söylenebilecek ilk şey cümle kapısının 1868'den sonra inşa edildiğidir. 1868 tarihli Hükümet Konağı'nın bulunduğu ancak cümle kapısının olmadığı bir fotoğraf bunun kanıtıdır (Fotoğraf 5). Hatta Vuillier'in 1880 civarına tarihlenen gravüründe de cümle kapısının bulunmayışı bu bölümün inşa tarihini 1880'den sonraya çeker (Fotoğraf 6).

Cümle kapısının, 1880 civarına tarihlenen Vuillier gravüründe bulunmayıp, Sarıkışla'nın sadece meydana bakan kanadının bulunduğu 1905 tarihli Sigorta Planları'nda bulunması (Şekil 2), hatta 1904 yılında Fransa'ya postalanmış iki kartpostalda cümle kapısının görünmesi (Fotoğraf 7-8) bu kısmın inşaatının 1880-1904 arasında bir tarihte gerçekleştiğini gösterir. Dolayısıyla I. Evrenin başlangıcı kesin olarak 1829 iken bitişi için 19. yüzyılın sonu-20. yüzyıl başından daha kesin bir ifade eldeki verilerle mümkün değildir.

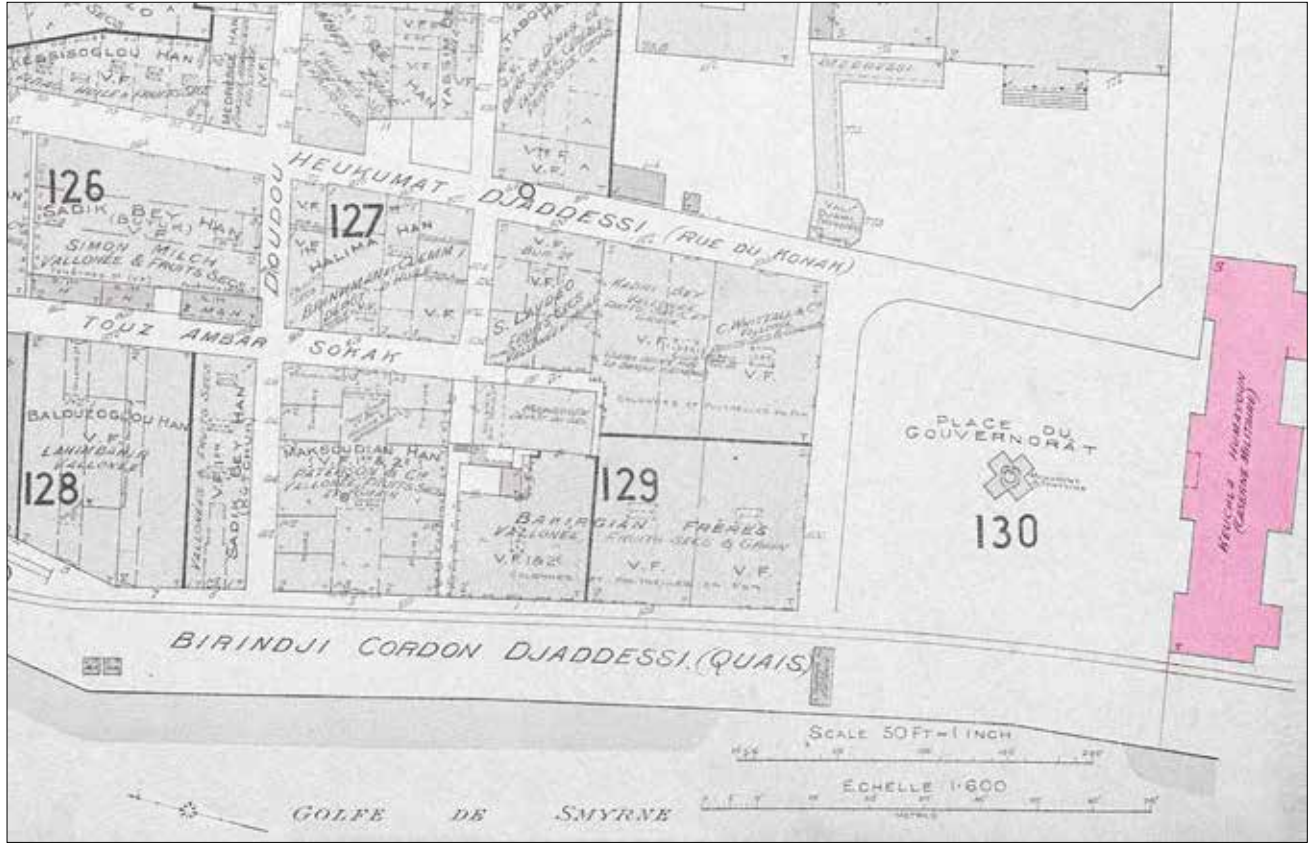
Şekil 2 - 1905 tarihli Sigorta planlarında Sarıkışla'nın kuzey kanadı (Milli Kütüphane Arşivi). / The northern wing of Sarıkışla, in the Goad Plans dated 1905.

Yapının inşa tarihi hakkında kesin bir şey söylemek güçtür ancak yapının 1905 tarihli sigorta haritasında henüz inşa edilmediği ancak kuzeybatı ucunun doldurularak alan kazanıldığı görülmektedir (Şekil 2). Yapının güvenle tarihlenebilecek ilk görüntüsüne Yunan işgali sırasında yabancı askerlerin avlusunda ve çevresinde buldukları fotoğraflardır (Fotoğraf 9). Bu fotoğraflara dayanılarak yapının 1905-1922 yılları arasında inşa edildiği iddia edilebilir. Ayrıca işgal yıllarının ve I. Dünya Savaşı'nın zor koşullarında böyle bir yapının inşa edilmesinin düşük bir olasılık olduğu da düşünülerek yapının inşa tarihi temkinli bir biçimde 1905-1914 aralığına çekilebilir. Subay mahfilinin tarihlendirilmesine ilişkin bir ipucu da arşiv belgelerinden edinilmektedir. 1909 tarihli belgelerde "İzmir'in ehemmiyeti ile uyuşmayan kışlanın yıkılarak şehrin daha uygun bir yerinde yeniden inşası ile eski kışla arsasının belediyeye devredilerek bir millet bahçesi, kütüphane ve tiyatro binası inşa olunması ve inşa masrafları için belediyece piyango tertip edilmesine müsaade edilmesi" istenmektedir⁷. Bu kayıt ileride 1955'te gerçekleşecek yıkıma dair ilk girişim olması

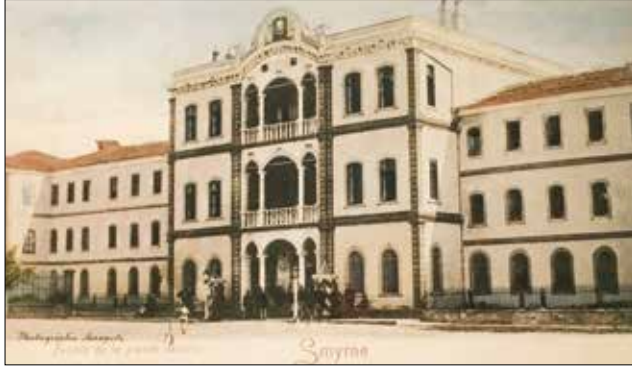
Fotoğraf 7 - 25 Ocak 1904 tarihinde Fransa'ya postalanmış bir kartpostalda cümle kapısı (Köker 2009: 104). / The "Cümle" Gate in a postcard sent to France on January 25, 1904.

Sarıkışla'nın en önemli eklerinden birisi kuzey kanadındaki cümle kapısıdır (Fotoğraf 7). Ana kütle gibi üç katlı inşa edilmesine rağmen kat yükseklikleri daha fazla olduğu için cümle kapısı ana kütlede yaklaşık bir kat kadar daha yüksek görünür. Yatayda katlar özgün cepheye benzer ancak daha büyük boyutlardaki kat silmeleriyle ayrılmış, düşeyde ise özgün cephede bulunmayan koyu renkli plastırlar kullanılarak bölümlenmeler elde edilmiştir. Cephe kurgusu simetriktir. Zemin katta girişin alındığı orta aks üç katta da kemerli ve eğrisel biçimde dışa taşan karakterdedir. Ortadaki basık kemerli büyük açıklığın iki yanında sağa ve sola dönük sivri kemerli açıklıklar yer alır. Üç katta da bu kısımda cephe kemerli kompozisyonun geriye çekilerek gölgeli alanlar oluşturmuş, bu tavır Sarıkışla'nın iki boyutlu özgün cephesinde mimari bir

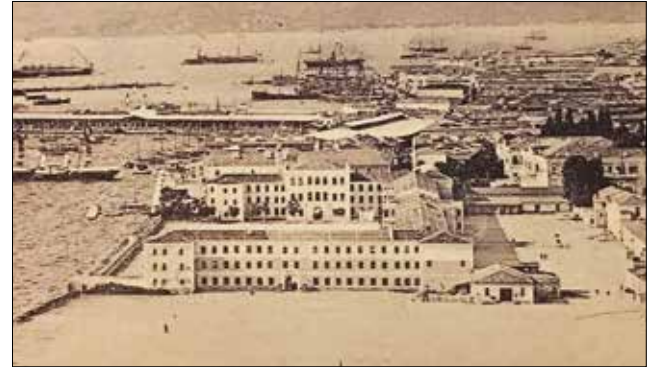
Fotoğraf 8 - 17 Mayıs 1904 tarihli bir kartpostalda Saat Kulesi ve cümle kapısı (Köker 2009: 90). / In a postcard dated May 17, 1904, the Clock Tower and The "Cümle" Gate.

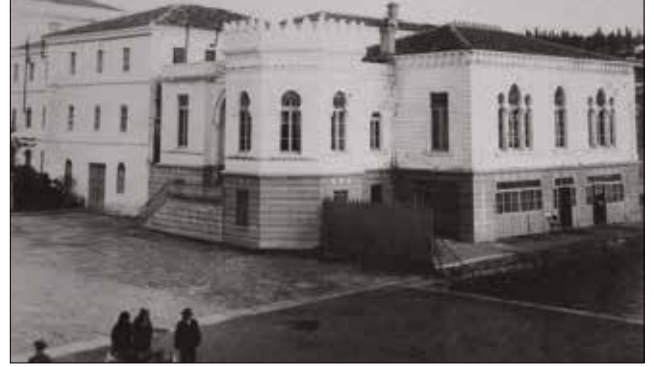
Fotoğraf 10 - Subay mahfilinin ilk hali (Anonim). / The first version of the Officers' Court.

Bu evre, subay mahfilinin ilk inşa edildiği dönemini kapsar. Yukarıda bahsedildiği gibi, yapı denizden kazanılan alanın tamamına 1910 civarında inşa edilmiştir (Fotoğraf 10). Dolayısıyla deniz yapımının hemen bitişindedir. Henüz bu alanda ne bir bahçe ne de daha sonradan inşa edilen eklentiler bulunmamaktadır.

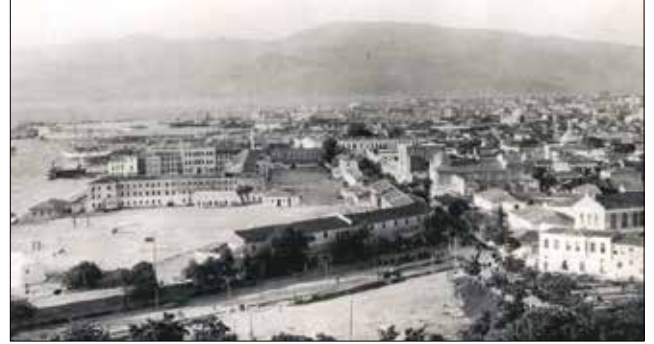
Fotoğraf 11 - 1930-32 arasında çekilmiş olması muhtemel bir fotoğrafta Sarıkışla (Levantine Heritage Arşivi). / In a photograph probably from 1930-32, Sarıkışla.

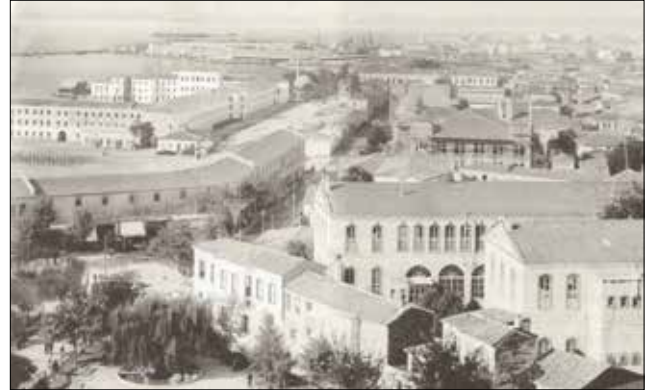
Fotoğraf 12 - 1932 civarına ait bir fotoğrafta Sarıkışla ve henüz terası ve bahçesi bulunmayan subay mahfili (Yılmaz 2007: 48). / In a photograph from around 1932, Sarıkışla and the Officers' Court, which does not have a terrace and a garden yet.

alındığında yapının bu tarihlerde hala denize bitişik olduğu, dolayısıyla bu evrenin en azından 1932-33'e kadar sürdüğü iddia edilebilir (Fotoğraf 11-12).

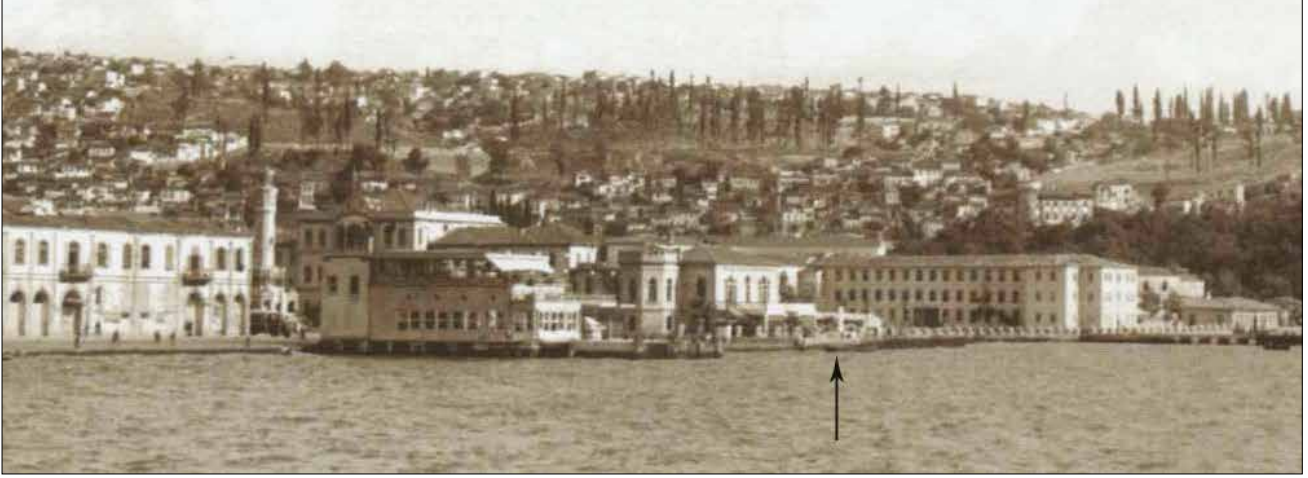
Fotoğraf 13 - 1930'ların sonuna ait bir fotoğrafta subay mahfilinin önündeki bahçe ve büst (Yılmaz 2007: 53). / In a photograph from the late 1930s, the garden and bust in front of the Officers' Court.

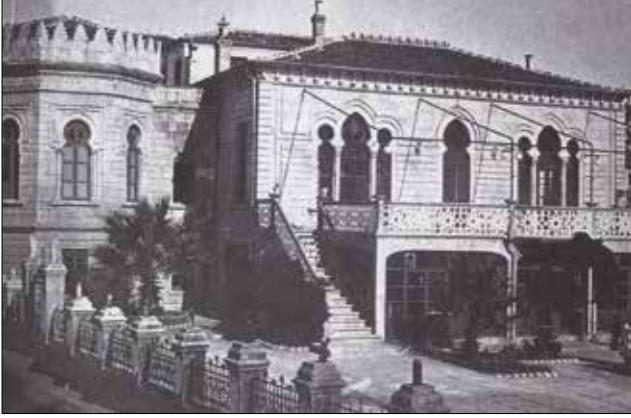
Fotoğraf 14 - Denizin doldurulmasıyla kazanılan bahçesiyle subay mahfili (Mimarlar Odası İzmir Şubesi Arşivi). / Officers' court with a garden obtained by filling the sea.

Yukarıda da değinildiği gibi, subay mahfilinin deniz tarafındaki eklerle birlikte son haline getirilmesi 1935 civarına tarihlenmelidir (Fotoğraf 13-15). Ancak bu konuda daha kesin bir yargıda bulunmak şimdilik mümkün değildir. Deniz doldurulduktan sonra alanın bahçe olarak düzenlendiği, bu bahçenin önce ahşap bir korkulukla ardından kagir elemanlar arası ferforje parmaklıklarla oluşturulan özenli bir bahçe duvarı ile meydana ayrıldığı anlaşılıyor. Fotoğraflardan, özenle tasarlanmış bahçenin ortasında yaklaşık 3 metre yüksekliğindeki bir sütunun üstüne yerleştirilen büstten oluşan bir anıtın da yer aldığı görünmektedir. Bu dönemde deniz tarafından kullanım mümkün olduğu için bu taraftan üst kata çıkılan bir merdiven ile genişçe bir teras ve altında kapalı mekanlarla yapı büyütülmüştür (Fotoğraf 14). Bu evrenin bitişi yapının yıkıldığı 1955 tarihidir.

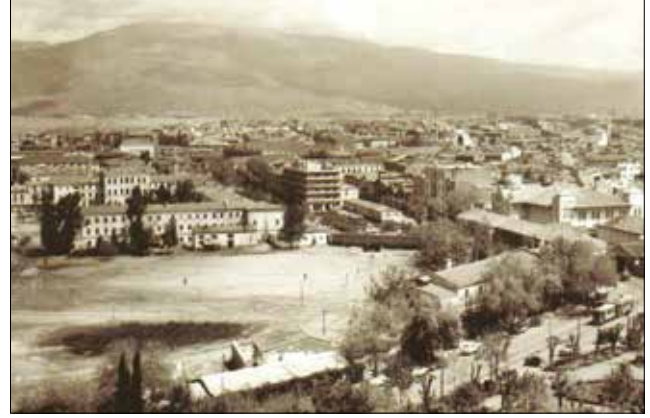
Fotoğraf 15 - 1950'lerin başında Sarıkışla (Yılmaz 2007: 51). / Sarıkışla in the early 1950s.

1950'lere gelindiğinde Sarıkışla, kentin en merkezi bölgesinde yer alan, bakımsız, neredeyse harap bir yapı niteliğindedir. 1950'lerin başına tarihlenen bir fotoğraf bu durumu belgeler. (Fotoğraf 15). 1. Dünya Savaşı'nın ardından Kurtuluş Savaşı'nı yaşayan yapının bu dönemde bakımsız kalması doğaldır. 1922 yangının ardından ekonomik güçlüklerden dolayı yangının

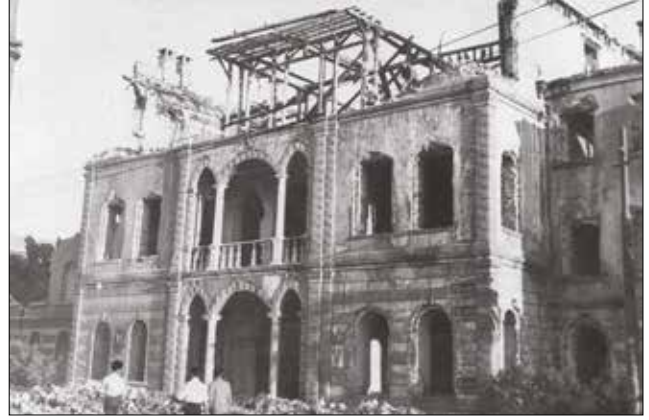
Fotoğraf 16 - Sarıkışla'nın yıkımı esnasında cümle kapısı (Anonim). / The "Cümle" Gate during the destruction of Sarıkışla.

"Sarıkışla Cumhuriyet sonrası işlevini gittikçe yitirir. Hem hızla gelişen İzmir'in yeni yapılanması karşısında şehrin en önemli geçiş alanı durumuna gelen Konak alanını tıkayan bir görüntüye kavuşur, hem de İzmir çevresinde yeni yapılan askeri tesisler bu oldukça yaşlı binanın bu açıdan da önemini yitirmesine neden olur. Bu arada TBMM tarafından çıkarılan 5442 sayılı "Yangına Maruz Olan Resmî Kurumların Korunması Hakkında Kanun" işi kolaylaştırır. İzmir Belediyesi ile Millî Savunma Bakanlığı anlaşır ve Belediye'nin inşa ettiği Komutanlık Binası, Orduevi, Askerlik Şubesi ve yeni Kışla binaları karşılığında 17 Mart 1955 tarihinde Belediye'ye teslim edilen Sarıkışla'dan ertesi gün tahliye başlar" (Ürük 2008: 218) Tahliyeden kısa bir süre sonra da yapının yıkımına başlanır (Fotoğraf 16).

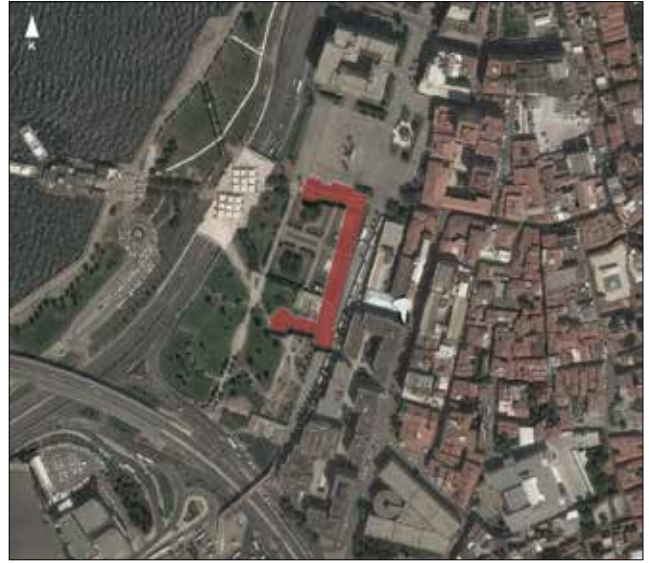
Fotoğraf 17 - Sarıkışla'nın günümüz Konak Meydanı'ndaki konumu. Görsel Yandex,2019 kaynağı ile Şekil 3'deki harita çakıştırılarak oluşturulmuştur. / The location of Sarıkışla in today's Konak Square.
