GELENEKSEL ANTAKYA KONUTUNDA KATMANLAŞMA İZLERİNİN DEĞERLENDİRİLMESİ

EVALUATING THE TRACES OF LAYERS IN A TRADITIONAL ANTAKYA HOUSE

Mert Nezih RİFAİOĞLU *

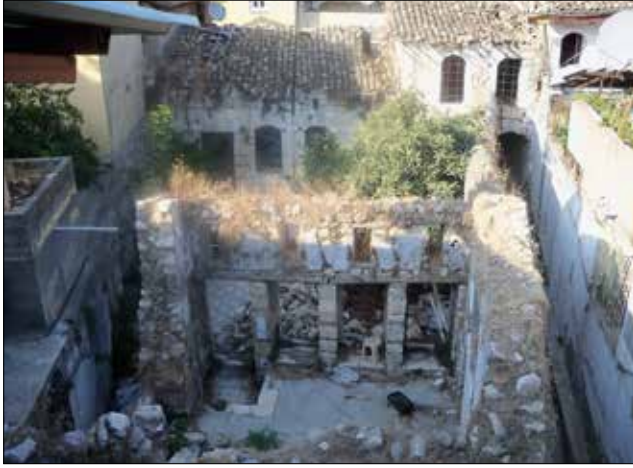
Fotoğraf 1. Yapının mevcut durumu (Yazar, 2016). / *Current condition of the building.*

Antakya tarihi kent dokusunun içinde bulunan mütevazı ölçekteki yapı, avlulu geleneksel Antakya sivil mimari örneklerindedir. Uzun yıllardan beri kullanılmayan yapının kütle-mekân-mimari eleman özelliklerinde kayıplar, değişimler, yıkıntılar bulunmaktadır (Foto. 1). Yapı, Biniciler Mahallesi, Alaybey Sokak üzerinde konumlanmıştır. Yapıya ana yaklaşım sırasıyla Kurtuluş Caddesi, İplik Pazarı Sokak ve Alaybey Sokak üzerinden olmaktadır (Foto. 2). Yakın çevresinde, Habib Neccar Cami ve Şeyh Ali Cami anıt eserleri, Uçtım Mescidi, geleneksel konut dokusu ve teleferik projesinin istasyon binasının hafriyatı esnasında ortaya çıkan arkeolojik alan bulunmaktadır (Şek. 1-Foto. 3).

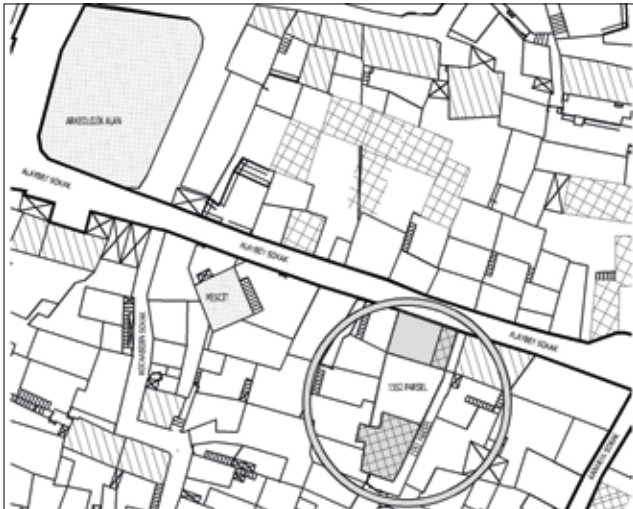
Şekil 1. Yapının yakın çevresinde Arkeolojik alan, konut dokusu ve mescit bulunmaktadır (Yazar, 2018). / *There are archaeological sites, residential area and mesjid in the near surrounding of the building.*

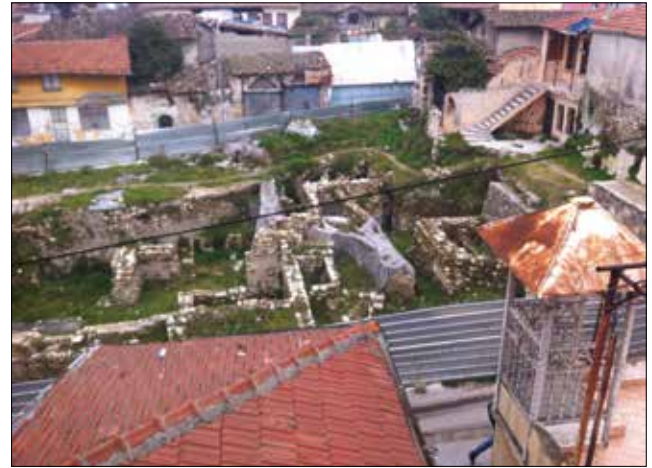
Fotoğraf 3. Yapının yakın çevresinde bulunan müze-teleferik projesinin uygulanacağı arkeolojik alan. Fotoğrafta sağ köşede mescidin minaresi görülmektedir (Yazar, 2016). / *The archaeological site to be constructed by the cable car museum project in the near surrounding of the building. Mesjid minaret is seen in the right corner of the photo.*

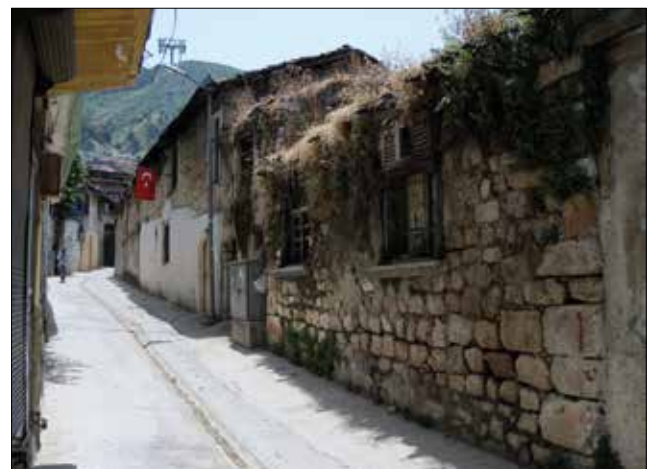
Fotoğraf 4. Yapının Alaybey Sokak cephesi (Yazar, 2017). / *Alaybey Street facade of the building.*

Yapı, avlu ile üç kütlede oluşmaktadır. Yapının günümüzdeki girişi Alaybey Sokak üzerinden ulaşılan 1551 parsel numaralı çıkmaz sokaktadır. Yapının Alaybey Sokağa bakan cephesinde ahşap doğramalı pencere açıklıkları, çıkmazın kemerli girişi ile girişin üstünde bulunan kütlede yer alan demir korkuluklu pencere açıklığı bulunmaktadır. Cephe boyunca zemin kotta kaba yonu taş duvar örgüsü gözlenmektedir (Foto. 4-5).

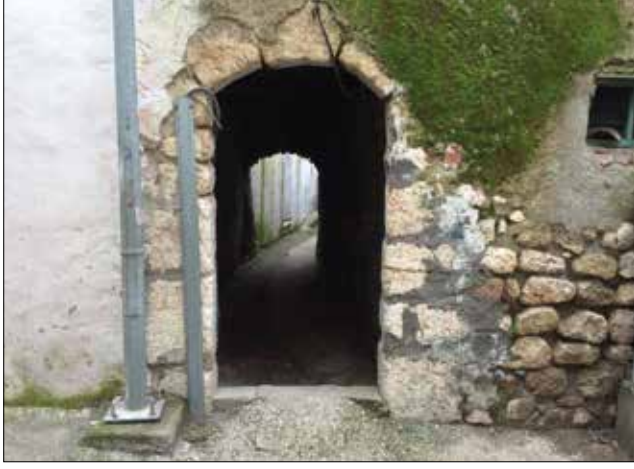
Fotoğraf 5. 1551 parsel numaralı çıkmazın girişi (Yazar, 2017). / *The gate of the cul-de-sac.*

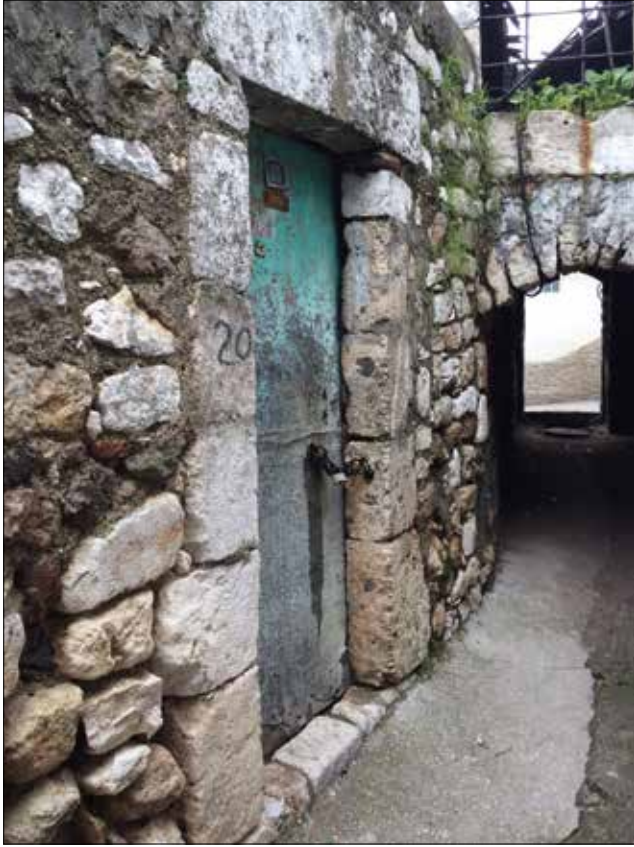
Fotoğraf 6. Yapının çıkmazda bulunan giriş kapısı ile çıkmazın girişi görülmektedir (Yazar, 2017). / *Entrance gate of the building and the gate of the cul-de-sac is seen.*

Yapı, çıkmaza iki cephe vermektedir. Çıkmaz cepheleri kaba yonu taş yığma duvarlardan oluşmaktadır. Yapının çıkmaza bakan uzun cephesinde yapının girişi bulunmaktadır. Taş lento ile oluşmuş dikdörtgen biçimli giriş kapısı doğrudan avluya açılmaktadır. Cephede ayrıca iki adet demir parmaklıklı ahşap doğramalı pencere açıklığı mevcuttur. Çıkmaz cephesine bakan kütlelerin üst örtüsü yıkılmıştır. Çıkmazın girişi ile yapı cephesinin sonu arasında 150 cm'lik kot farkı bulunmaktadır (Foto. 6 - Şek. 2).

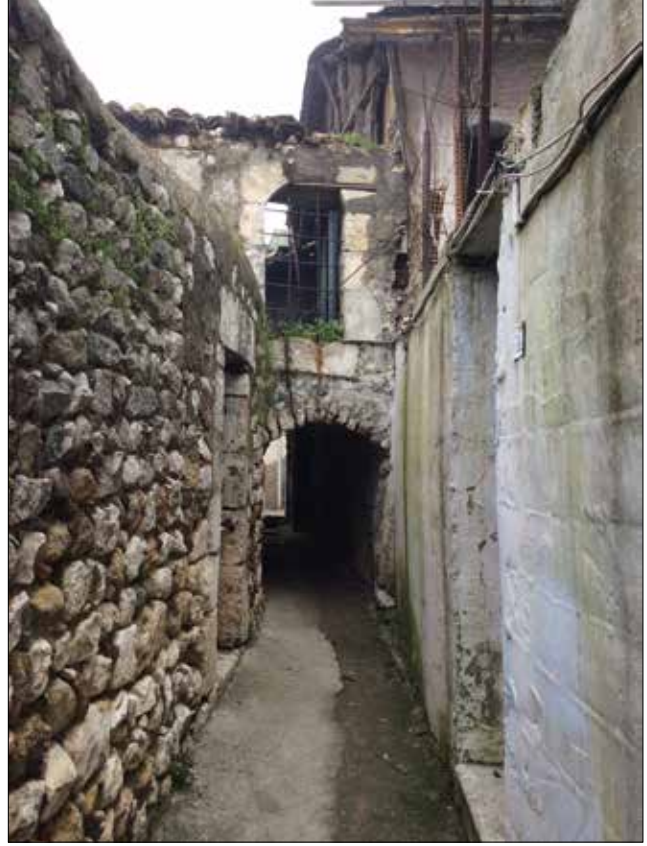
Fotoğraf 7. Çıkmaz girişinin üstüne inşa edilen kütle, çalışılan yapıya aittir. Mülkiyet haklarından üst hakkı ile ilişkili olarak yapılmıştır (bkz. Rifaioğlu, 2012; Rifaioğlu, 2015) (Yazar, 2017). / *The space of the building which is located on top of the cul-de-sac constructed according to the property rights.*

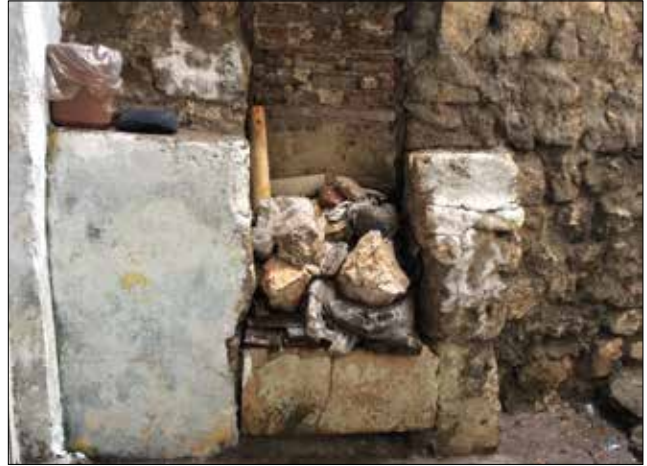
Fotoğraf 8. Çıkmazın sonunda yer alan müşterek su kuyusunun kalıntısı (Yazar, 2017). / *Remains of the shared water well at the end of the cul-de-sac.*

Yapıda, tapu kayıtlarından edinilen bilgiye göre, Antakya tarihi kent dokusunda yer alan çıkmazlarla ilgili tanımlanmış mülkiyet haklarından üst hakkı (finâ hakkı) ve geçiş hakkı bulunmaktadır⁴ (Foto. 7). “L” biçimli çıkmazda yer alan hâneler çıkmazdan yana ortak mülkiyet hakkına sahiptir. Çıkmazın sonunda, yapının kısa cephesinde, tapu kaydında müşterek kuyu olarak geçen bir yapı kalıntısı yer almaktadır (Foto. 8).

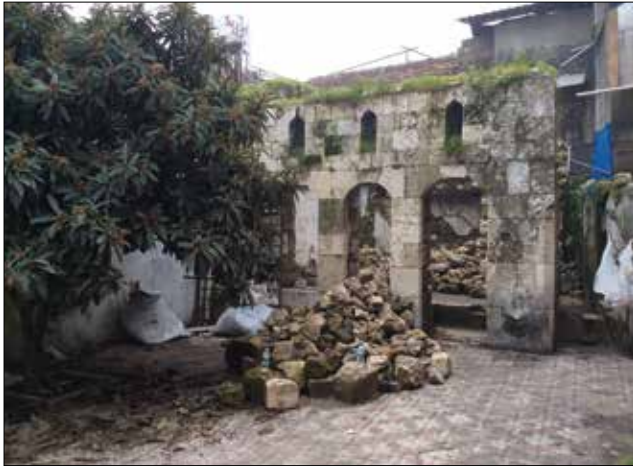
Fotoğraf 9. Avlunun kuzey-doğu cephesinde bulunan kütle (Yazar, 2016). / The mass of the building which is located on the north-east facade of the courtyard.

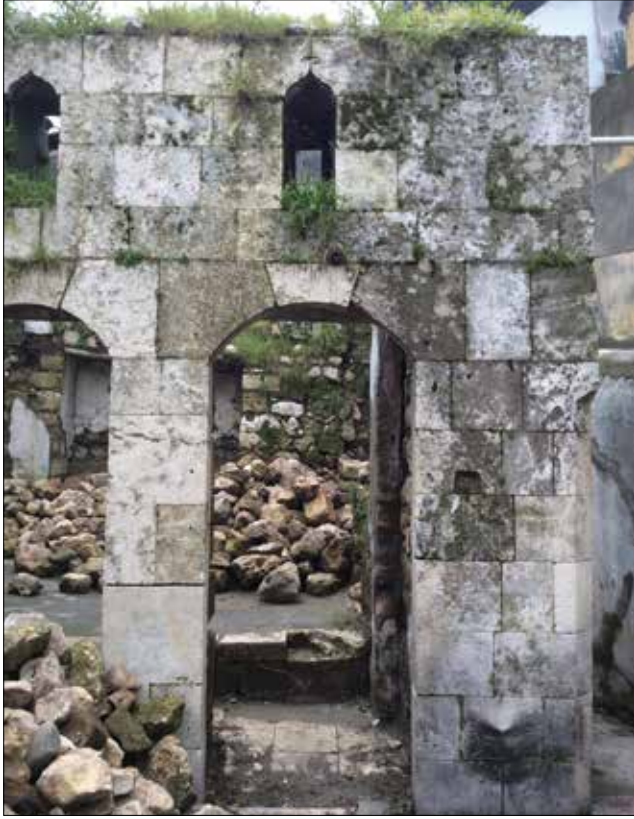
Fotoğraf 11. Avluda bulunan kütlelin girişi ve köşe pahı (Yazar, 2017). / *The entrance and the corner chamfer.*

Yapının avlusunda karşılıklı konumlanmış iki kütle bulunmaktadır. Avlunun kuzey-doğu cephesindeki kütle tek katlı olup kırma çatısı ve duvarlarının bir kısmı yıkılmıştır (Şek. 3). Büyük oranda yıkılmış kütle avlu cephesi ayaktadır. İnce yonu taş kaplamalı avlu cephesinde üç adet kemer profilli yüksek dikdörtgen pencere açıklığı ile kapı açıklığı mevcuttur. Cephenin üst kotunda sivri kemer profilli geleneksel Antakya konutlarında kuş takası olarak tanımlanan tepe pencereleri bulunmaktadır (Foto. 9). Kütle girişinde eşiklik mevcuttur. Kütle arkasında yıkılmış müstemilat bulunmaktadır. Müstemilata ulaşım avludan kütle yanına bulunan üstü açık geçitten sağlanmaktadır (Foto. 10). Kütle geçit kısmında bulunan kenarında zeminden 165 cm yüksekliğe kadar yapılmış köşe pahı bulunmaktadır (Foto. 11).

Kütlenin avluya cephe veren duvarında yer alan köşe pahının yüksekliğinin +165 cm'de kapı yüksekliğinden düşük olması ve genellikle sokak köşelerinde yapı kenarlarının hayvan ve/veya insan geçişine yönelik yumuşatılması için yapılan köşe pahları dikkate alındığında günümüzde parselin güney-batı sınır hattında bulunan mutfak ve banyo mahallerinin yapının ilk döneminde avludan ulaşılan ahır veya ilişkili mahalleri olarak kullanıldığını düşündürmektedir. Yapının yakın çevresinde bulunan yapıların plan şemaları ile ilişkili

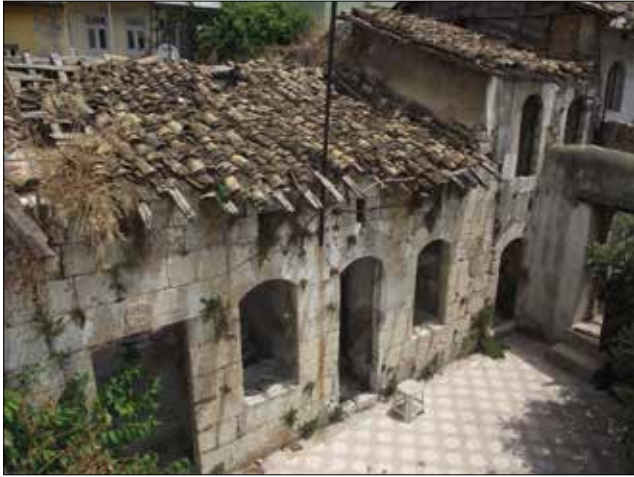
Fotoğraf 12. Avlunun güney-batı cephesinde bulunan kütle (Yazar, 2016). / *The mass of the building wich is located on the south-west facade of the courtyard.*

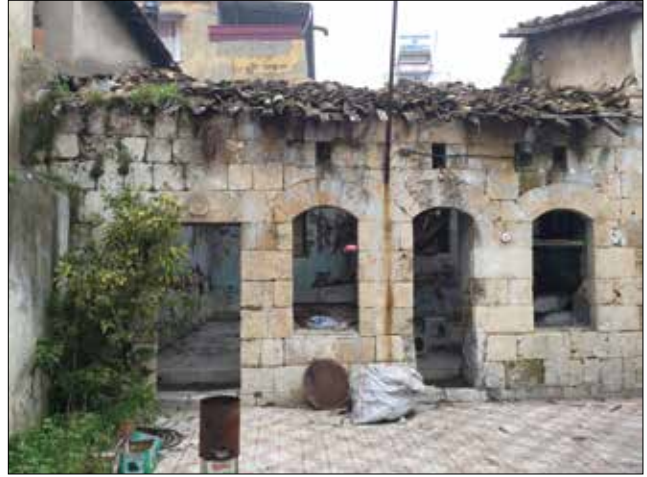
Fotoğraf 13. Güney-batı cephenin biçimlenmesi (Yazar, 2016). / *South-west facade of the courtyard.*

Avlunun güney-batı cephesinde bulunan kütle, yapının Alaybey Sokağa cephe veren külesidir. Kütle girişin üstüne gelen bölümü iki katlı, geri kalanı tek katlıdır. İki katlı bölümün avlu cephesinde alçak kemer profilli bir kapı açıklığı bulunmaktadır. Üst katında ise biri avlu cephesinde diğeri çıkmazda olmak üzere iki adet lokma demir parmaklıklı kemer profilli pencere açıklığı bulunmaktadır (Foto. 12). Tek katlı kısmın avlu cephesinde iki adet kapı açıklığı, iki adet pencere açıklığı ve üç adet kuş takası mevcuttur. Kapı açıklıklarından biri kemerli olup diğeri dikdörtgen düz lento ile yapılmıştır. Kemerli kapı ve pencere açıklıkları aynı yükseklikte ve benzer boyutlardadır (Foto. 13). Kuş takalarına lâle figürü işlenmiştir (Foto. 14).

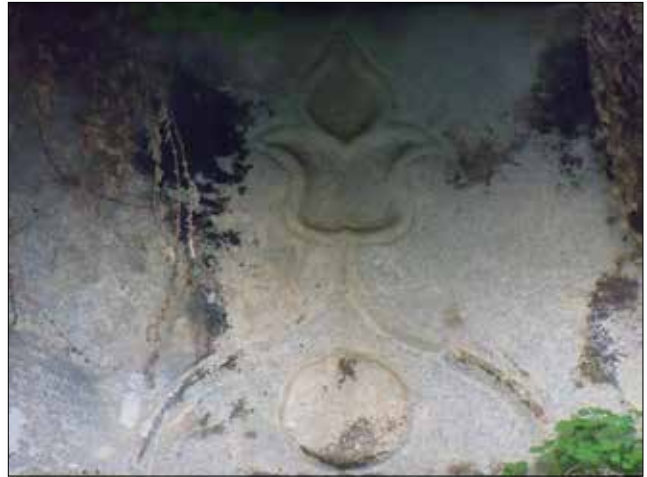
Fotoğraf 14. Kuş takasının üstünde bulunan lâle figürü (Yazar, 2017). / *The floral figure on top of the kuş takası.*

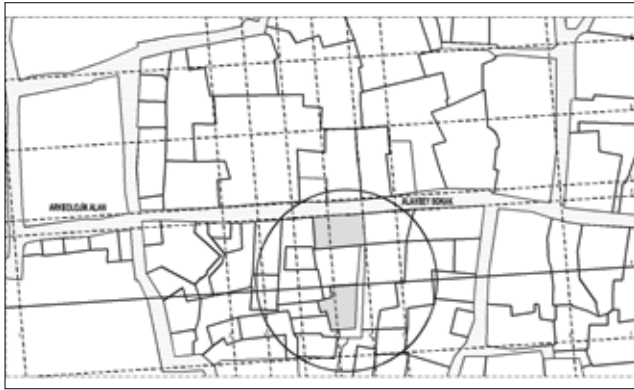
Şekil 4. Kesikli çizgiyle gösterilen sokak şeması önerisinin kadastral plan ile ilişkisi (Yazar, 2017). / *Relation between cadastral plan and street scheme proposal.*

aksları ilişkilendirilerek ½ oranına yakın bir orana sahip dikdörtgen ızgara plan şeması önerisi geliştirilmiştir (Şek. 04). Önerilen plan şeması, Alaybey sokağının aksını yakalamakta ve bilimsel çalışmalarda da belirtilen Geç Antik Dönem’de varlığı belirtilen sokak hattıyla tutarlı bir ilişki kurmaktadır. Ana sokak aksına dik ve paralel belirlenen kuzey-güney, doğu-batı yönlerinde ki akslarla mevcut parselasyonun örtüştüğü yerler gözlenmektedir. Bu kapsamda, geliştirilen plan şemasıyla yapının parsel sınırlarının ilişkisi irdelenmiş ve yapının sokak-parcel-çıkma sokak ilişkilerine yönelik çıkarımlar yapılmıştır. Yapının bulunduğu çıkmaz sokakta yer alan fiziksel izlerle şemanın ilişkilendirilmesi sonucunda çıkmazın doğrusal bir hattan ürediği ve özgün sınırlarının farklı olabileceği sorgulanmaktadır (Şek. 05).

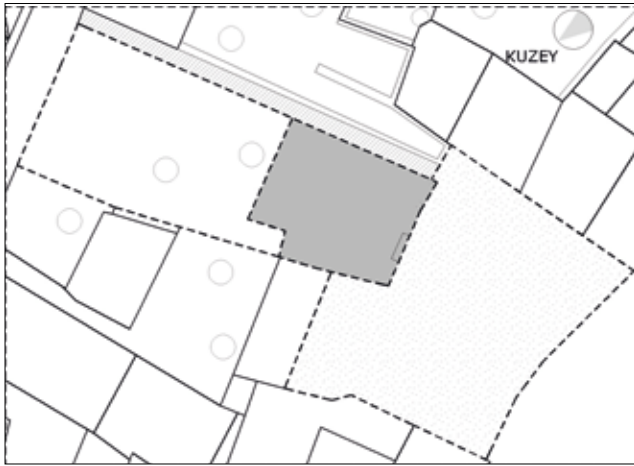
Şekil 5. Özgün çıkmaz sınırı önerisi (Yazar, 2017). / *Proposal of the original cul-de-sac.*

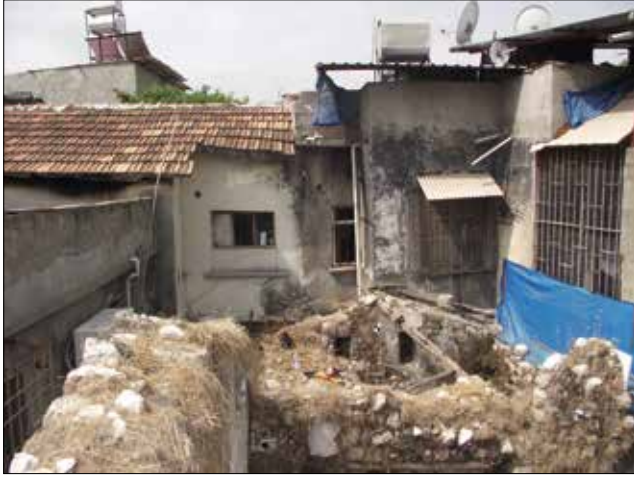
Fotoğraf 15. Cumhuriyet Dönemi'nde oluşan düşey katmanlaşma. Yapı, yakın çevresindeki betonarme kütle ekleriyle sarılmış durumda (Yazar, 2016). / *Vertical stratification in the Republican Period. The building is surrounded by reinforced concrete structures.*

İfraz edilen parselle oluşan üç parsel inşa edilen yapılar üç ayrı hâne olarak kullanılıyorken, 1950 yılından sonra hânelere eklenen betonarme üst kat ekleri ile yapılar altı hâne olarak kullanılmaya başlanmıştır. 1950 yılı sonrasında kentte yaşanan nüfus artışı ile ilişkili olabileceği varsayılan bu yoğunluk artışı, Osmanlı Dönemi’nde görülen parsellerin çeşitli sebeplerle alt parsellere bölünüp kentte yarattığı yatay katmanlaşmayla ilişkili oluşan çıkmaz sokaklar gibi Cumhuriyet Dönemi’nin tarihi kent dokusunda oluşturduğu düşey katmanlaşmaya örnek olabilmektedir (Foto. 15).

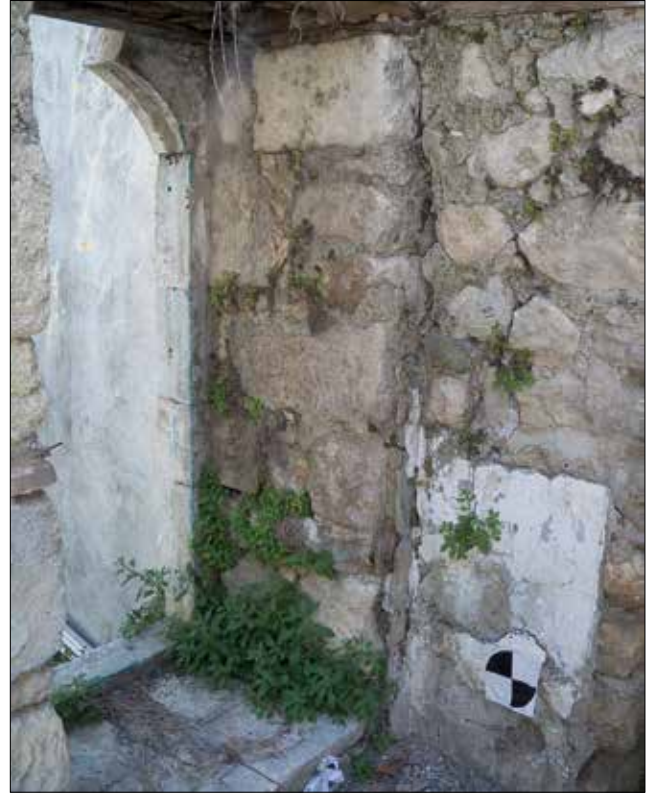
Fotoğraf 16. Duvar örgü sisteminin ayrıştığı köşe (Yazar, 2016). / *Separate wall bonding.*

Yapının ilk döneminde parselin ortasında avlunun güneybatısında bulunan kütlelerin ve arkasındaki müştemilatın varlığı kabul edilmiştir. Kabulü güçlendiren bulgular yapı içi karşılaştırmalı çalışma ile elde edilen verilerden gelmektedir. İlk dönem varlığı kabul edilen kütlelerin cephe düzeni, yapım tekniği ve malzeme işçiliği ve mimari üslubü parselde bulunan diğer kütleden ayrılmaktadır. Günümüzde kütlelerin çıkmaza cephe veren duvarı ile avluya cephe veren duvarının yapısal olarak ayrı çalıştığı, taş örgüsünde organik birleşimin olmadığı tespit edilmiştir. Çıkmaz sokağın açığı yaptığı noktadaki taşların örgü sistemiyle kütlelerin örgü sistemi ayrılmaktadır (Foto

16). Bu gözlemler yapının ilk döneminde ana kütlelerin çıkmazın sınırlarının farklı olduğunu düşündürmektedir. Kentsel katmanlaşma analizinde çıkmazla ilgili tespitleri güçlendiren fiziksel bulgular yapının ilk döneminde bulunduğu varsayılan kütlede karşılığını bulmaktadır.

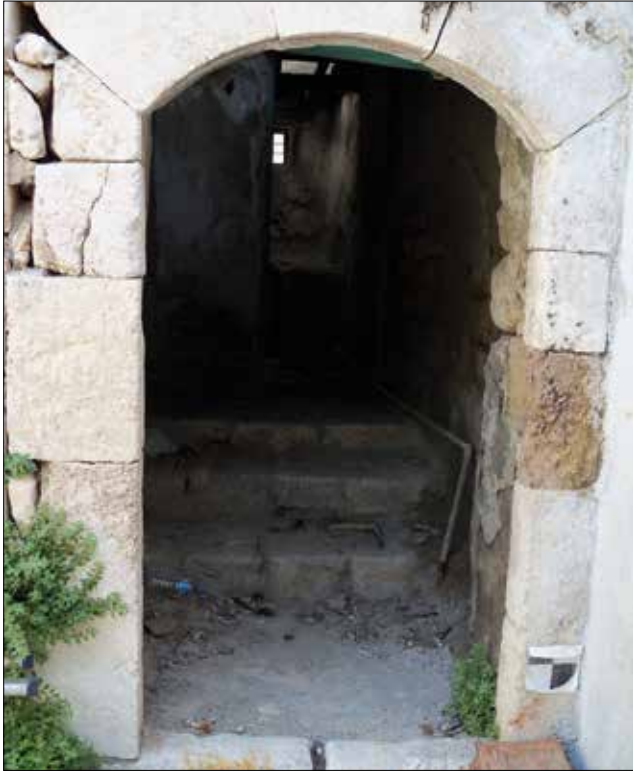
Fotoğraf 17. Avludan aralık mekânına bakış (Yazar, 2016). / A view from courtyard to the aralık space.

çözümlenmiştir. Aralık mekânının ve girişin varlığı yapıdan gelen izler ve karşılaştırma çalışma ile güçlenmiştir. Kütlelerin avlu cephesinde yer alan alçak kapı açıklığının bulunduğu mekânın dar dikdörtgen hacmi aralık mekânlarında görülen hacimlere benzemektedir. Avlu cephesinde bulunan kapı aksına denk gelen yerde Alaybey Sokak cephesinde yer alan kapatılmış duvar yüzeyi yapının girişini ve aralık mekânının varlığını ortaya koymaktadır (Şek. 11-Foto. 17).

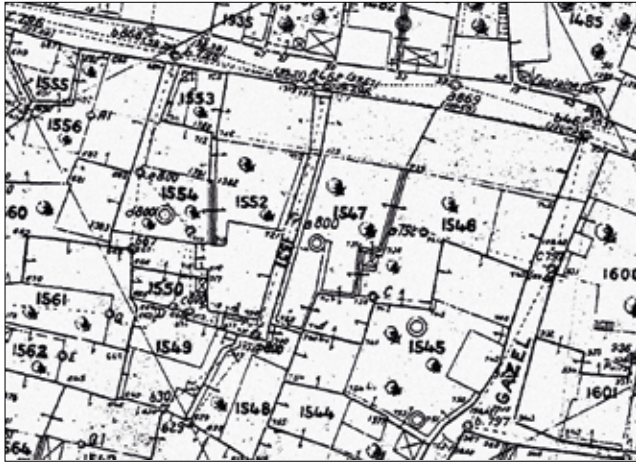
Şekil 12. Yapının 1929 yılına tarihlenen kadastral paftada görülen mütemadi üst örtüsü (Yazarın kişisel arşivi). / Continues roof is seen in cadastral plan dated in 1929

Yapının üçüncü döneminde 1929 tarihli kadastral planda (Şek. 12) ve 1934 tarihli National Geographic dergisinde yayımlanan fotoğrafta Alaybey Sokağa cephe veren kütleyle üst kat eklendiği tespit edilmiştir (Foto. 18). Kadastral planda kütlelerin alçalıp, yükseldiği yerler çizgiyle ayrılarak sınırları küçük oklarla belirtilmektedir. Fransız Dönemi'nde hazırlanan kadastral planda, yapının Alaybey Sokak üstünde bulunan kütlelerinde günümüzde bulunan farklı yüksekliklerdeki kütleli değişim işlenmemiştir. Sokağın üstünde bulunan kütlelerin yükseklik farklarıyla

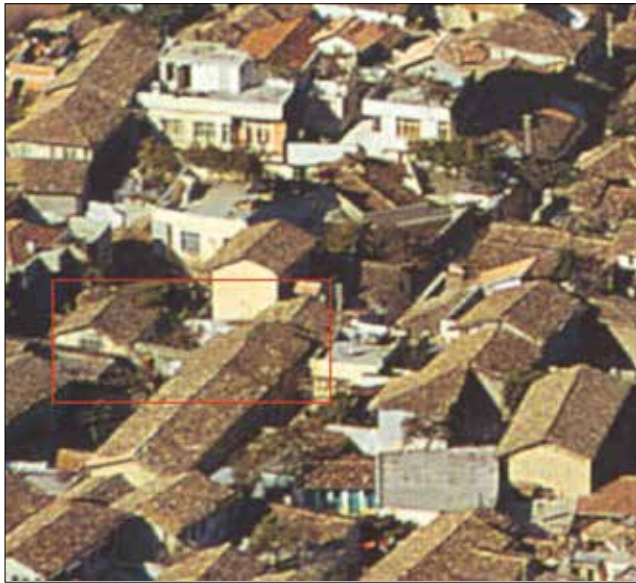
Fotoğraf 18. 1934 yılına tarihlenen fotoğrafta yapının çatı örtüsü görülmektedir (Demir, A., 1996). / The roof structure is seen in the photo dated in 1934.

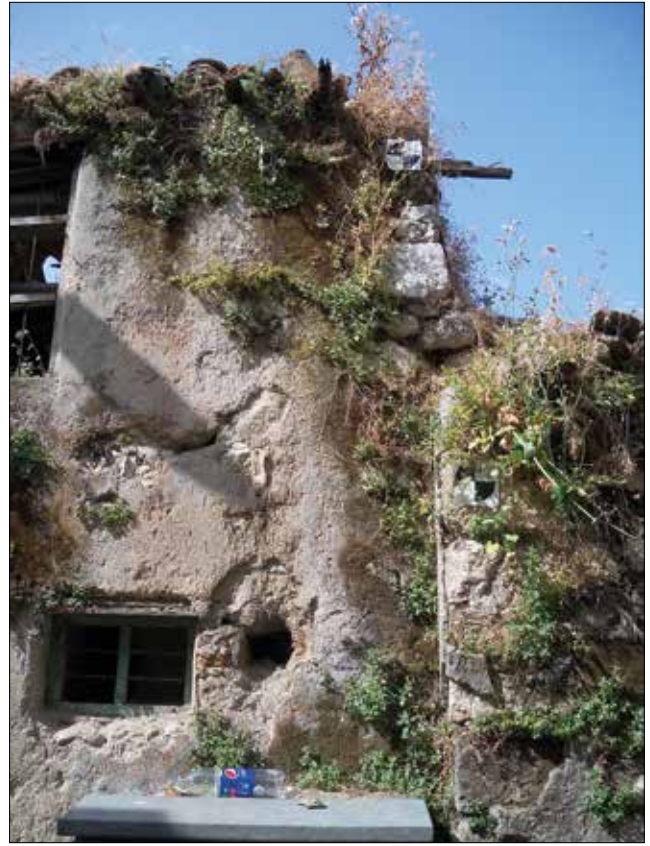
Fotoğraf 19. Yıkılan duvarın izi (Yazar, 2016). / Trace of the demolished wall.

çıkma üstündeki dönem eki olan kütesinin Alaybey Sokağa cephe veren kütesinin sınır hattındaki duvarının yıkıldığı gözlenmektedir (Foto 19).

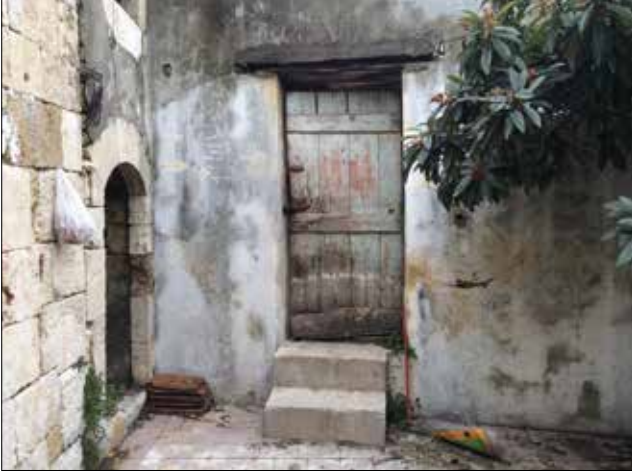
Fotoğraf 20. Çıkmaздan avluya açılan kapı (Yazar, 2016). / *The gate opening from cul-de-sac to the courtyard.*

Bu dönemde, sokaktan aralık mekânına açılan giriş kapatılıp 1551 parsel numaralı çıkma üzerinden doğrudan avluya ulaşımı sağlayacak dikdörtgen biçimli kapı açılmıştır (Foto 20). Böylece yapıya ulaşımı sağlayan aralık mahallinin işlevi değişmiştir. Çıkma üstündeki mekâna ulaşım Alaybey Sokak cephesine ikinci dönemde eklenen tek katlı kütenin üzerine bu dönemde eklenen birinci kat için yapılmış ahşap merdiven ile gerçekleşmektedir (Şek. 13).

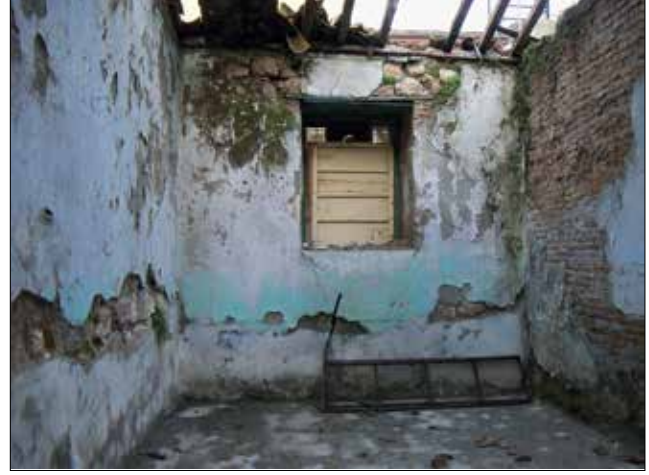
Fotoğraf 21. Dönüştürülen mekân (Yazar, 2016). / *Altered space.*

dolayı ile yapının ikinci döneminde eklenen kütle'nin zemin katında bulunan odanın ortasına yakın bir noktadan harman tuğla duvar örülmesiyle tek olan mekân iki ayrı mekâna bölündüğü düşünülmektedir (Foto. 21). Bu bölünmeyle beraber kütle'nin avlu cephesinde bulunan penceresi kapıya dönüştürülmüştür. Lentolu dikdörtgen biçimli kapı açıklığının üstünde yer alan kuş takası kapatılmıştır (Foto. 13). Benzer şekilde, harman tuğla ile yapılan bölücü duvarların aralık mekânında da uygulandığı tespit edilmiştir. Mekânın yaklaşık ortasına denk gelen yere uygulanan duvar ve kapı ile aralık mekânı ikiye bölünmüş ve oluşturulan mekâna tezgah yerleştirilerek mekân mutfak kullanımına dönüşmüştür.

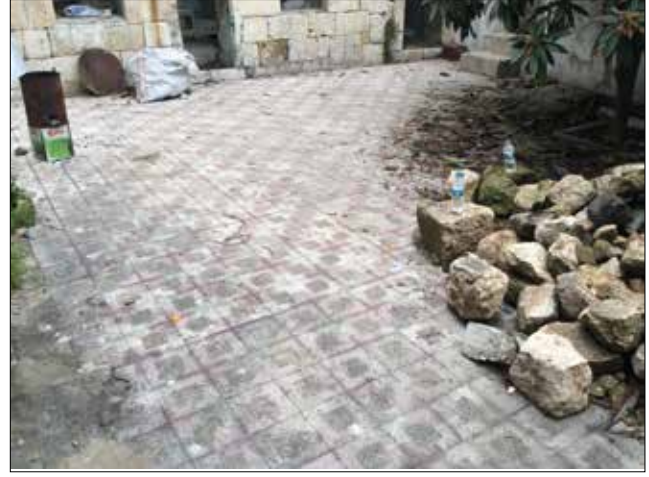
Fotoğraf 22. Avlu zeminine uygulanan karo mozaik (Yazar, 2016). / *Tile mosaic applied to the courtyard.*

Bu dönemde, sağır duvarlarla sokaktan ve çıkmaздan soyutlanan yapının dış cephelerinde açılan pencereler dikkat çekmektedir. Aralık mekânında oluşam mutfağın vephesine açılan pencere, zemin katta oluşturulan mekân için açılan dikdörtgen mozaik denizlikli pencere bu değişimlere örnek olarak verilebilir. Bu değişimlerin yanısıra ana kütle'sinin arkasında yer alan müştemilat kütle'sine betonarme üst döşemeli bir banyo mekânının çözümlendiği, bazı mekânların zeminine şap uygulandığı ve avlu zemininin 20cmx20cm ölçülerindeki karo mozaik ile kaplandığı tespit edilmiştir (Foto 22).
