# İZMİR TARİHİ KENT MERKEZİNDE BULUNAN CAMİ VE MESCİTLERDEN ÖRNEKLER

## EXAMPLES OF MOSQUES AND MASJIDS AT İZMİR HISTORICAL CITY CENTER

Harun ÜRER \*

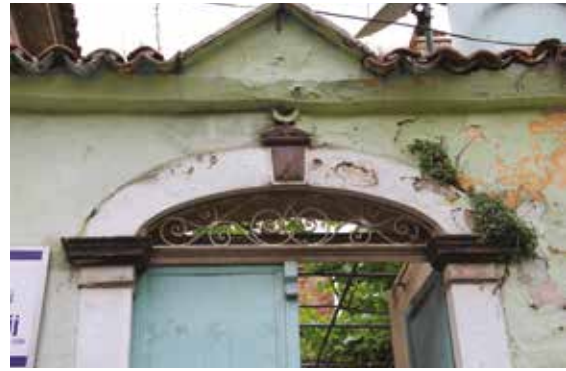
Fotoğraf 5

Cephenin kuzeyinde yer alan avlu girişi iki yönlü inşa edilmiş üç basamaklı bir merdivene sahiptir. Sıvalı ve harime göre daha alçak inşa edilmiş avlu duvarındaki kapı açıklığı yine kesmetaş söveleri ile dikkat çeker. Kapı açıklığının söveleri, altta, yüksekçe bir kaideye oturtulmuş olup dışa doğru genişleyen üç kademeli bir başlıkla hareketlendirilmiştir. Basık kemerli bir düzenlemeye sahip avlu girişinin kemer kilit taşı özellikle vurgulanmıştır (Lev. 1: Foto. 3). Öne doğru basık piramidal bir çıkıntı oluşturan kilit taşının üzerinde yuvarlak profilli bir yastık ve onun da üzerinde ayna usulü simetrik bir anlayışla yerleştirilmiş iki rumi deseni yer almaktadır. Düzenleme yine taş malzeme ile oluşturulmuş alem tarzında yukarı yönlendirilmiş bir hilal motifi ile sonlandırılmıştır (Lev. 1: Foto. 4). Yapının sokağa açılan tek girişi konumundaki avlu girişi, saçak seviyesinde küçük bir üçgen alınlıkla vurgulanmıştır (Lev. 1: Foto. 5).

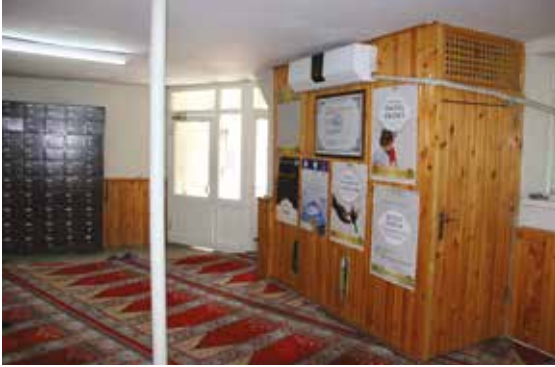
Fotoğraf 4

Kuzey-batı köşede yer alan girişten öncelikle ahşap paravan ile harimden ayrılmış rüzgârlığa ulaşılır (Lev. 3: Foto. 4). Harim iki bölümlü olarak tanımlanabilir. Güneyde yer alan ana mekân ile mahfil katının da yer aldığı kuzey birim hafif çapraz oluşturarak birbirine birleşmektedir. İki birim güneyde tek destek ile taşınan ve diğer kenarlarda duvarlara oturtulmuş betonarme malzemeli mahfil katı ile birbirinden ayrılmıştır (Lev. 3: Foto. 5). Kuzeyde yer alan bölüm, harim sınırlarını aşarak doğuya doğru bir miktar uzatılmıştır (Lev. 3: Foto. 6). Ana mekan yani gerek mekan kurgusu ve gerekse pencere düzeni ile daha nitelikli olan güneydeki ibadet mekanının kible duvarı vaaz kürsüsü de dahil olmak üzere tavana kadar tamamen çini görünümlü fayans ile kaplanmıştır. Ortada yarım daire kesitli mihrap nişi sivri kemerli bir düzenleme gösterir. Ahşap malzemeli basit minber mihrabın sağında, yapının güneybatı köşesinde yerini almıştır. Düz ahşap tavan herhangi bir özellik arz etmez (Lev. 3: Foto. 7). Harim duvarlarının üst seviyelerinde yer alan dairesel panolarda halife ve sahabe adlarına yer verilmiştir (Lev. 3: Foto. 8).

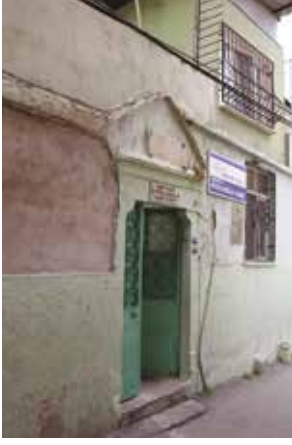
Fotoğraf 1

Süvari Mahallesi 803 sokak 84 numarada bulunan yapı tapunun 69 pafta, 401 ada, 40 parselinde yer almaktadır. Kareye yakın dikdörtgen bir plan şemasına sahip cami halen ibadete açık olup özgün halini koruyabilmiştir (Şek. 11). Bugüne kadar çeşitli ilave ve eklentilere maruz kalan yapı güneyden kuzeye doğru eğimli bir arazi üzerinde inşa edilmiştir. Yine kuzey-güney istikametinde uzanan dar bir parselin güney-doğu köşesine yaklaştırılmış yapının girişi; kuzeyinde ince ve uzun bir koridor şekline bürünmüş avlunun kuzey duvarındadır. Kısmen orijinal şeklini muhafaza ettiği anlaşılan avlu girişi, ilk etapta neredeyse fark edilemeyecek bir sadelikte düzenlenmiştir. Bugün etrafında inşa edilmiş yapıların arasında kalan avlu girişi, dışbükey profilli yastıklarla sonlanan kesmetaş söveleri ve yine kesmetaş lentosu ile sade bir görünüm arz eder. Giriş lentosunun üzerinde yer alan hafif dışa çıkıntılı tepeliğin üzerinde oldukça güzel bir işçilikle oluşturulmuş kitabe levhası yer almaktadır. Tüm bu kurgu ise üçgen bir alınlık ile vurgulanmıştır (Lev. 25: Foto. 1).

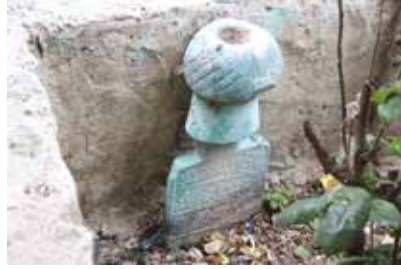
Fotoğraf 5

Doğuda parsel sınırına yaklaştırılan yapı, güney ve batıda, en azından cami etrafındaki ulaşımı karşılayacak boşluklara sahiptir. Caminin güneyinde yer alan hazire bugün tamamen tahrip olmuş ve kaderine terk edilmiştir (Lev. 25: Foto. 4). Hazirenin doğu ucunda basit briketlerle çevrili mezar, ayakucunda yer alan bir pencere vasıtasıyla dışardan görülebilmektedir. Bu nedenle uzun yıllar mahalle sakinlerinin mum yakıp adak adadıkları bir türbe gibi değerlendirilmiş mezarda büyük bir bölümü gömülü olan kavuklu bir baş taşı ile ayak taşı yerinde muhafaza edilmiştir (Lev. 25: Foto. 5).

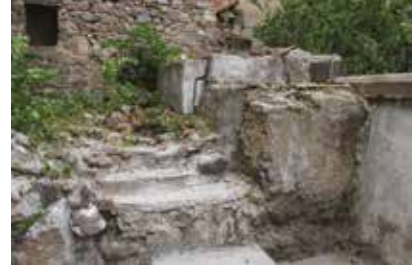
Fotoğraf 6

Güney cephenin batı ucunda bugün kapatılmış bir kuyu bulunmaktadır (Lev. 25: Foto. 6). Caminin batı cephesinde herhangi bir ilave yoktur. Cephenin kuzeyinde bulunan minare ana yapıdan bağımsız olup altıgen bir kaide üzerinde yükselmektedir. Silindirik gövde kaval silme bilezik ile sonlanmaktadır. İç ve dış bükey kavisli şerefe tuğla malzemeli olup sıvalıdır. Gövdenin de benzer şekilde inşa edildiği tahmin edilmektedir. Yine silindirik petek benzer şekilde kaval silme bilezik ile sonlandırılmış ve üzerine kubbe yerleştirilmiştir. Kurşun kaplı minare kubbesi üç toplu bir alemle sonlanmaktadır (Lev. 25: Foto. 7). Oldukça simetrik bir pencere düzenine sahip yapıda doğu, batı, kuzey ve güney cephelerde ikişer adet söveleri ve kemeri kesmetaş malzemeli yuvarlak kemerli pencere bulunmaktadır (Lev. 25: Foto. 8). Her cephenin üst seviyesinde ise ortada olmak kaydıyla birer küçük pencere daha bulunmaktadır (Lev. 26: Foto. 9). Basık kemerli bir forma sahip olan üst pencerelerin kemer ve söveleri yine kesmetaş malzeme ile oluşturulmuştur. Zemin kat pencerelerinden farklı olarak üst pencerelerin basık kemerlerindeki kilit taşları bir miktar iri yapılarak vurgulanmıştır (Lev. 26: Foto. 10).

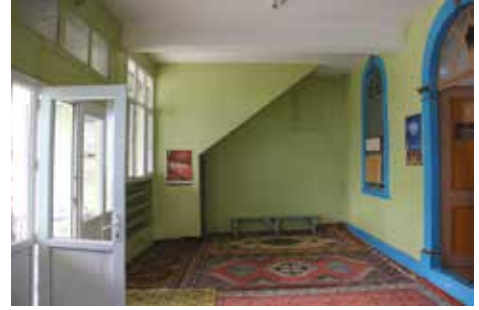
Fotoğraf 11

Kuzey cephe yapının girişinin yer aldığı ana cephedir. Ancak bu cepheye inşa edilen betonarme teknikli soncemaat yeri cepheyi algılanamaz bir duruma getirmiştir (Lev. 26: Foto. 11). İki yanında diğer cephelerde görülen pencerelerle aynı ebat ve özelliklere sahip birer yuvarlak kemerli pencere

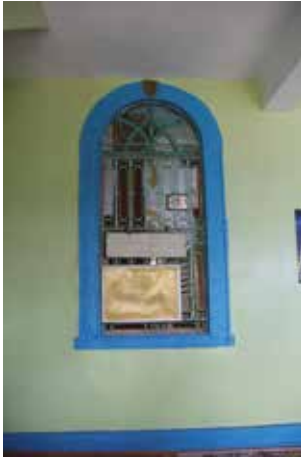
Fotoğraf 12

bulunan (Lev. 26: Foto. 12) harim girişi, form olarak pencere düzenlemelerindeki kemer ve söve uygulamasını hatırlatmakla birlikte, altta kaidelere oturtulmuş kapı sövelerinin birer profilli başlıkla sonlandırıldığı görülmektedir. Giriş aralığının yuvarlak kemerli düzenlemesi ise kilit taşı noktasına yerleştirilen akant yaprağı motifi ile hareketlendirilmiştir (Lev. 26: Foto. 13).

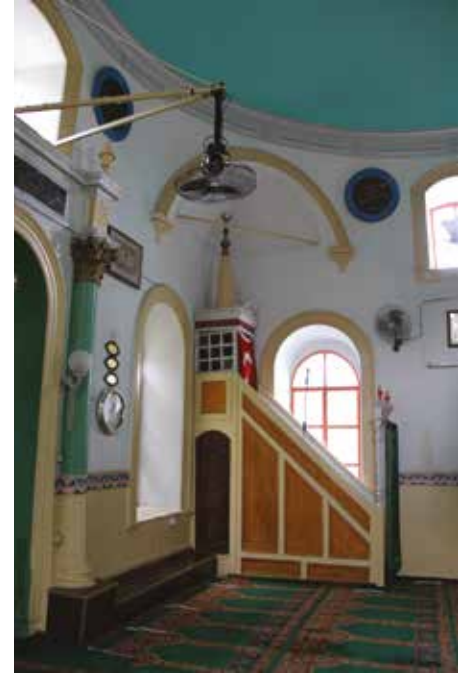
Fotoğraf 21

Harimin güneydoğu köşesinde yer alan vaaz kürsüsü (Lev. 27: Foto. 20) ve güneybatı köşesinde yer alan minber (Lev. 27: Foto. 21) ahşap malzeme ile inşa edilmiştir. Sade bir görünüm ve uygulamaya sahip her iki unsurun onarımlar sırasında değiştirildiği tahmin edilmektedir.

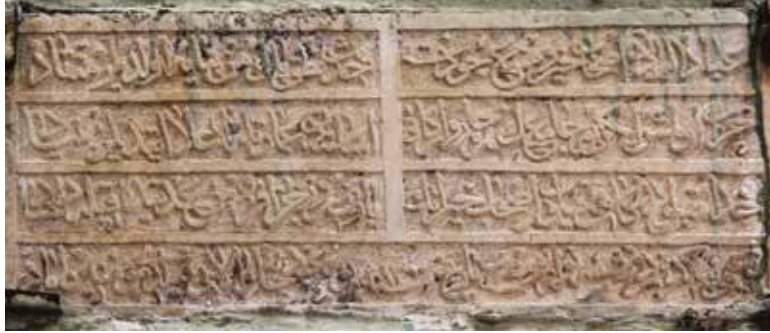
Fotoğraf 22

Yapıda en özgün unsurlardan biri avlu girişi üzerinde bulunan kitabe levhasıdır (Lev. 27: Foto. 22). H.1300 / M. 1883 tarihli tamir kitabesinin okunuşu şu şekilde ifade edilebilir.

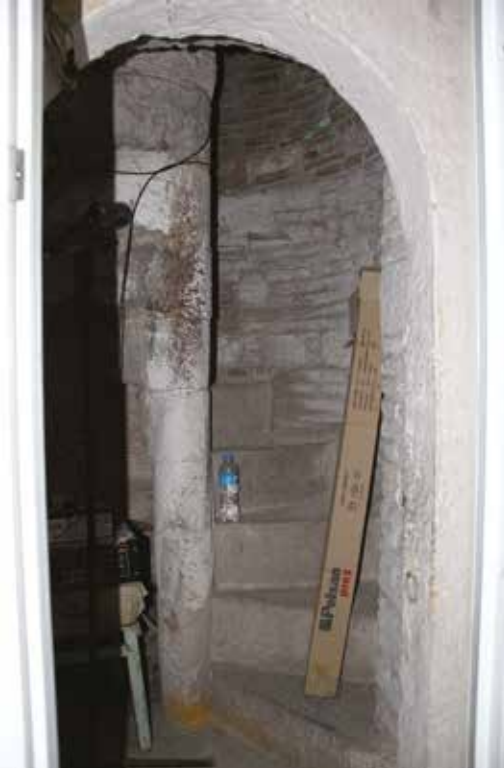
Fotoğraf 23

Yapının inşa tarihi ile ilgili bilgi veren bir başka belge Vakıflar Genel Müdürlüğü Abide ve Yapı İşleri Dairesince düzenlenen Abide ve Eski Eser Fişidir. 1972 tarihli bu belgede de inşa tarihi H. 1300 olarak bildirilmiş, bir de okunmamış bir kitabeden bahsedilmiştir. Eski eser fişinde ayrıca soncemaat yerinin 1961 yılında inşa edildiği, minare kaidesinin taş-tuğla, gövdesinde ise tuğla yapı malzemesi kullanıldığı belirtilmiştir. Şerefe sıvasında meydana gelen dökülmeler, en azından ilgili bölümün tuğla malzeme ile inşa edildiğini göstermiştir. Minare kürsüsü dıştan tamamen sıvalı durumdadır. Ancak içine bakıldığında en azından belli bir seviyeye kadar inşa malzemesinin taş ve tuğlanın alması olarak kullanılmasıyla, üst kesimin ise tamamen tuğla malzeme ile inşa edildiği tespit edilebilmektedir (Lev. 27: Foto.23).

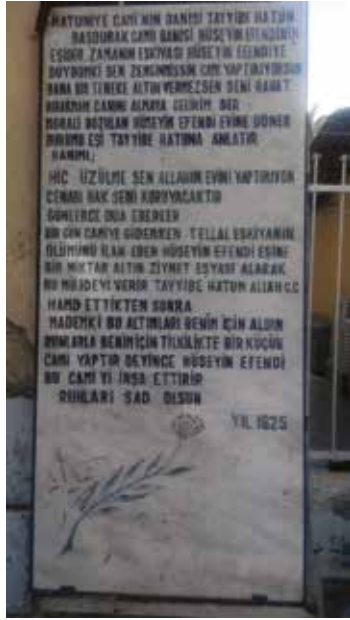
Fotoğraf 28

altın ve ziynet alarak hediye ettiği, Tayyibe Hatunun da eşinden bu altınlarla kendisi için Tilkilik’te bir cami yaptırmasını istediği” öğrenilmektedir. Söz konusu mermer levhada 1625 yılı verilmiştir (Lev.31: Foto 28).
