MERSİN/ATLILAR (SADIYE) KIRSAL MİMARİ ENVANTER RAPORU

İpek DURUKAN*

TUBA-TUKSEK KIRSAL MİMARLIK
ENVANTERİ 2002 YILI ÇALIŞMALARI
MERSİN/ATLILAR KÖYÜ

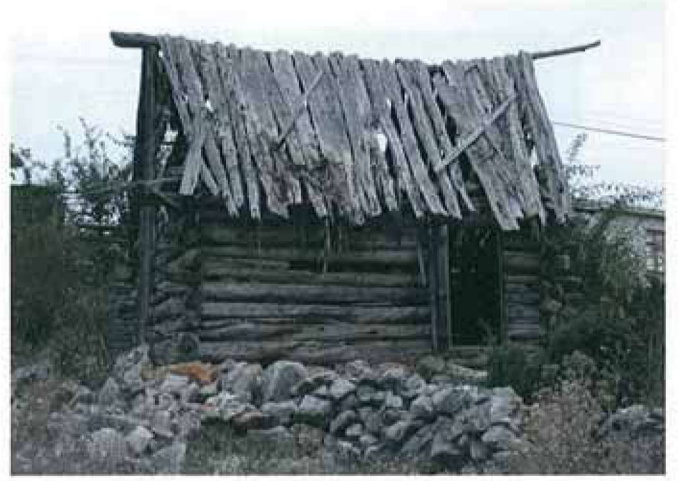
res. 2: Köy Boğasının Ahır 207/2

Yerleşimde ayrıca, damızlık köy boğası için özel olarak yapılmış bir ahır (lev.2, res.2), eskiden su taşıma ve saklama için kullanılan tahta fıçılardan yapıldığı bir atölye ve fıçılardan "pişirildiği" fırın, artık kullanılmasa da günümüze ulaşan özgün işlevli yapılar olarak dikkat çekmektedir.

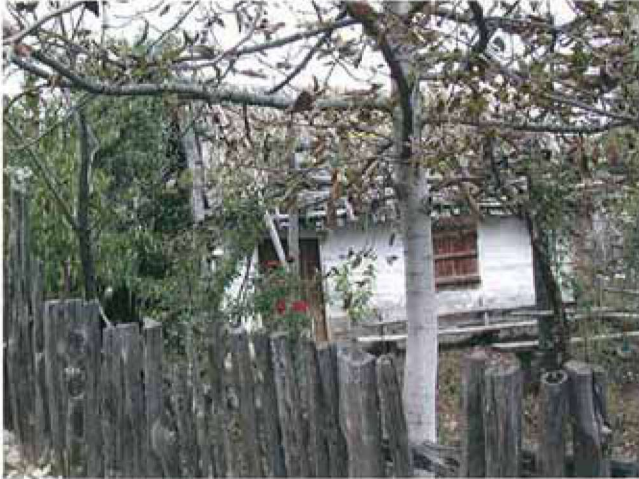
res. 3: Köyün Eski Kahvehanesi 206/7

Halen kullanılan, ardıç yığma tekniği ile yapılmış ve günümüze ulaşmış tek ortak kullanımlı yapı 1952 tarihli eski kahvehane (lev.2, res.3) binasıdır. Eski köy alanından taşınan ardıç camii günümüze ulaşmamış, bu yapı yerine önce ahşap hatıllı taş bir camii, 1983 yılında da betonarme camii (lev.2, res.4) edilmiştir. Ortak kullanımda olan diğer binalar köy evi (lev.2, res.1), yeni yapılan kahvehane binası (lev.2, res.5) ve okuldur. Bunlardan köy evi ahşap hatıllı taş, diğerleri ise betonarme olarak inşa edilmiştir.

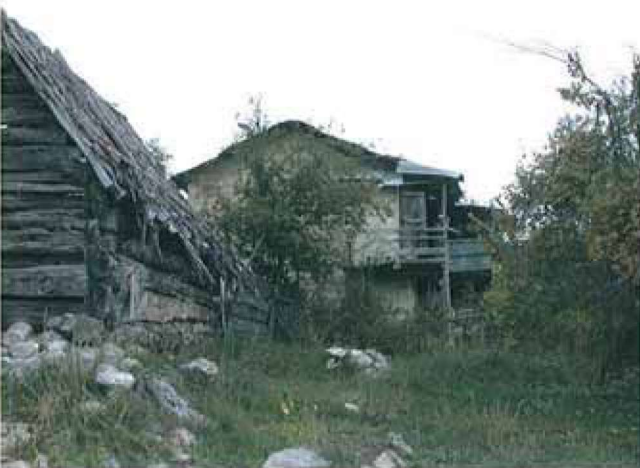
res. 5: 216/13

maktadır. Parseller arası ilişkileri kısıtlayacak kalın ve yüksek taş duvarlar yoktur, hatta akrabalar arası erişimi kolaylaştırmak amacı ile ara geçitler bırakılmıştır. Parsel içinde yer alan binalar arasında da kapalı bir ilişki yoktur. Parseller ortalama 2000 m² dir ve dağınık bir yerleşim sergilemektedir. Konut parselin yola yakın kısmında ve genellikle en yüksek yerinde inşa edilmiştir. Konut ile parsel girişi arasında kalan bölüm avlu olarak kullanılmakta ve mevsimlik işler de bu bölümde yapılmaktadır. Bazı örneklerde avlunun, ağıl, samanlık, ocak ve çeşme ile ilişkilendirilmesiyle daha tanımlı bir mekan oluşturulduğu görülmektedir (lev.4, res.5).
