## BİRGİ GÜDÜK MİNARE CAMİSİ

FÜGEN İLTER

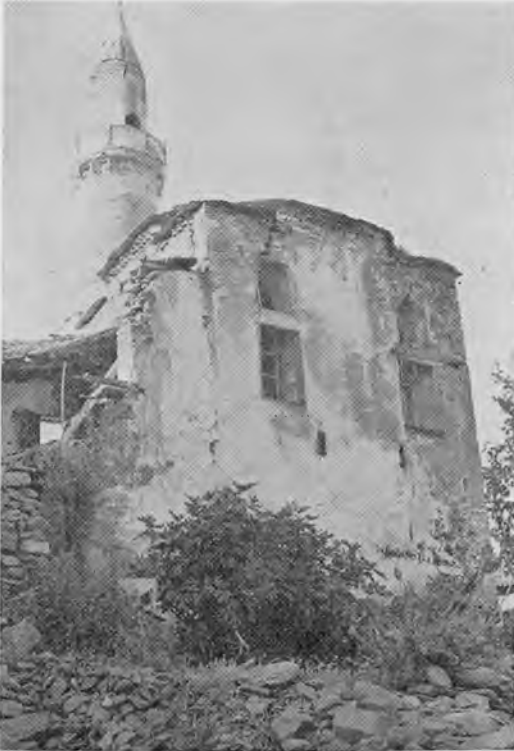
Res. 4 — Kible duvarında pencere sistemi ve son cemaat mahallinin güney yüzündeki açıklık kalıntısı (son cemaat mahalli).

Fig. 4 — Window placing system on qibla wall and the remainings from a window opening on the southern façade of portico.

Son cemaat mahallinin güneyindeki yıkık duvara bakıldığında, harim kısmına bitişik yerde, kible duvarında yer alan pencereler doğrultusunda, bir pencere açıklığı kalıntısı görülür (Res. 4). Kalıntı yalnızca dikdörtgen olanı belirtir. Üstünde dairesel kemerli diğeri var mı idi, her hangi bir iz göremediğimizden, bu hususu aydınlatamıyoruz.
