Engelli Kullanımı Açısından Yaya Yollarının Erişilebilirliğinin Değerlendirilmesi: Çorlu (Tekirdağ) Örneği

Evaluation of Accessibility of Pedestrian Roads in Terms of Disabled Use: The Case of Çorlu (Tekirdağ)

Atıf/Citation: Ekici, B. (2021). Engelli Kullanımı Açısından Yaya Yollarının Erişilebilirliğinin Değerlendirilmesi: Çorlu (Tekirdağ) Örneği. *Journal of Architectural Sciences and Applications*, 6 (1), 115-124. DOI: 10.30785/mbud.827732

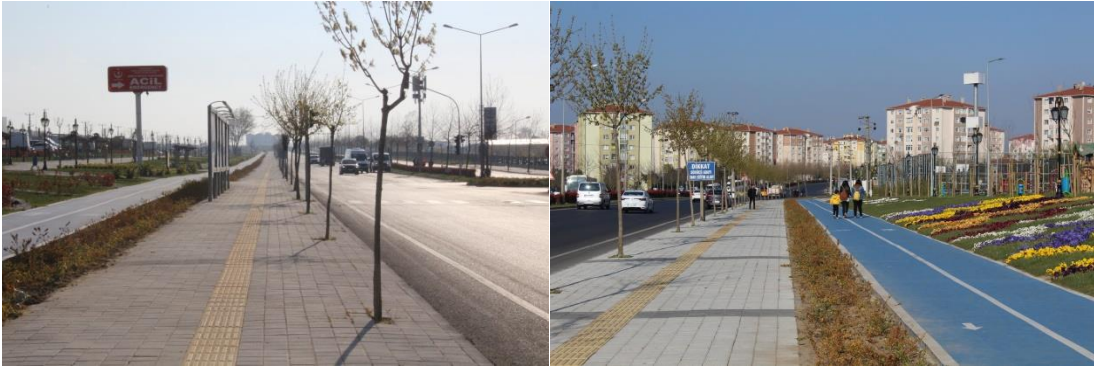
Şekil 2. Yaya kaldırımı örnekleri; Bülent Ecevit Caddesi (Özgün, 2020)

Dış mekânda farklı alan ve aktiviteleri birbirine bağlayan yaya yolları ve kaldırımların tasarımında temel hedef; tüm kullanıcılar için, güvenli ulaşım imkânı ile birlikte erişilebilirliğin sağlanmasıdır. Kentsel mekânlarda serbestçe dolaşım için yaya yolunda; yeterli genişlik, hareket alanı, düz ve kaygan olmayan yüzey, yönlendirme ve uyarı elemanları bulunmalıdır. Araştırma alanlarında yapılan ölçümlerde bu genişliklerin; Atatürk Bulvarı'nda 220- 320 cm, Bülent Ecevit Bulvarı'nda 270- 420 cm, Cumhuriyet Bulvarı'nda 230- 320 cm, Kumyol Caddesi'nde 250- 320 cm ve Omurtak Caddesi'nde 270- 420 cm'ler arasında olduğu tespit edilmiştir (Şekil 2). Yaya yollarında özellikle tekerlekli sandalye kullanıcıları açısından problem oluşmasını engellemek için kaldırım eğimine dikkat edilmelidir. Ancak tüm araştırma alanlarında, eğimin %10 gibi oldukça yüksek oranlara ulaştığı gözlenmiştir (Çizelge 1).

Yaya yollarında seçilen döşeme malzemesi; kaymayı önleyici ve dolaşımı kolaylaştırıcı olmalı, yer altı tesisatı ve rögar kapakları çıkıntı oluşturmamalı ve ani seviye değişikliklerinden kaçınarak aynı seviyede zemin oluşumuna dikkat edilmelidir. Araştırma alanlarında döşeme malzemesi olarak; beton parke küp, karo ve kilit taş kullanıldığı gözlenmiştir. Yol yüzeyinde döşeme farklılıklarında sorun görülmekle beraber yer yer çukurlar ve Atatürk Bulvarı ile Kumyol Caddesi'nde menhol kapakların meydana getirdiği çıkıntılar nedeniyle seviye farklılıkları ortaya çıkmaktadır. Cumhuriyet Bulvarı'nda yürüyüş yollarının zemin kaplama elemanlarında bozulmalar ve çökmeler meydana gelmiştir (Çizelge 1). Bozulan bu alanlara yağış suları birikmekte ve bu durum yürüyüş konforunun azalmasına neden olmaktadır.

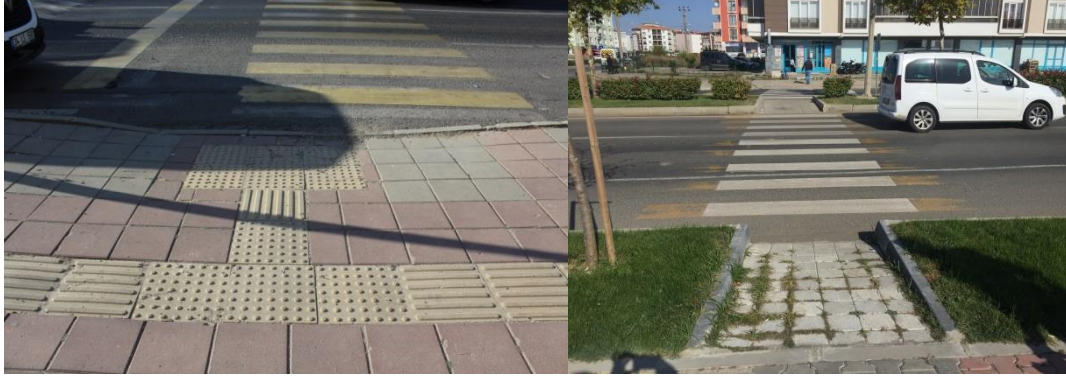
Şekil 3. Yaya iz örnekleri; Bülent Ecevit Caddesi (Özgün, 2020)

Araştırma alanlarının tamamında görme engelli yayaların yönlenmesinin sağlanması için bulunması gereken kılavuz çizgilerin yetersiz olup, sürekliliğinin sağlanmadığı gözlenmiştir. Yürüyüş yolları, görme engelli bireylerin bastonlarını rahat bir şekilde kullanabileceği genişlikte olup bu alanlarda, engellilere yönelik belirli bir sirkülasyonu tamamlayacak şekilde zemin kaplamasından ayrı herhangi bir algılanabilir, duyumsanabilir yüzey bulunmamaktadır (Çizelge 1). Yol ortasında yer alan bitki parterleri, zemin kaplama elemanlarında meydana gelen bozulmalar ve kot farklılıkları; görme engelli bireylerin alanı rahat ve güvenli bir şekilde kullanımını engellemektedir.

Yaya geçitlerinde duyumsanabilir yüzeylerin yer almasına dikkat edilmelidir. Özellikle rampa başlangıcının duyumsanabilmesi son derece önemlidir. Yol yüzeyi kaldırım ile aynı seviyeye getirilerek tekerlekli sandalye kullanan engellilerin yükselti farkını aşma zorluğuyla karşılaşmaları engellenmelidir. Araştırma alanlarında; yaya geçitlerinin başlangıç ve bitişlerinde bulunması oldukça önem taşıyan kılavuz çizgilerin kullanımına, her yerde dikkat edilmediği gözlenmiştir (Şekil 3) (Çizelge 1).

Araştırma alanlarındaki yaya geçitlerinde uyarıcı işaretler veya sinyalizasyona yer verilmediği, başlangıç ve bitişlerinde bulunması oldukça önem taşıyan kılavuz çizgilerin ve duyumsanabilir yüzeylerin kullanımına dikkat edilmediği gözlenmiştir. Bu alanlarda hissedilebilir uyarıcı yüzey uygulamalarına yer verilmesi, yaya geçitleri üzerinde engellilerin hareketini kısıtlayan uygulamaların kaldırılması ve yol yüzeyinin kaldırım ile aynı seviyeye getirilmesi erişilebilirliği ve yaya güvenliğini arttıracaktır.

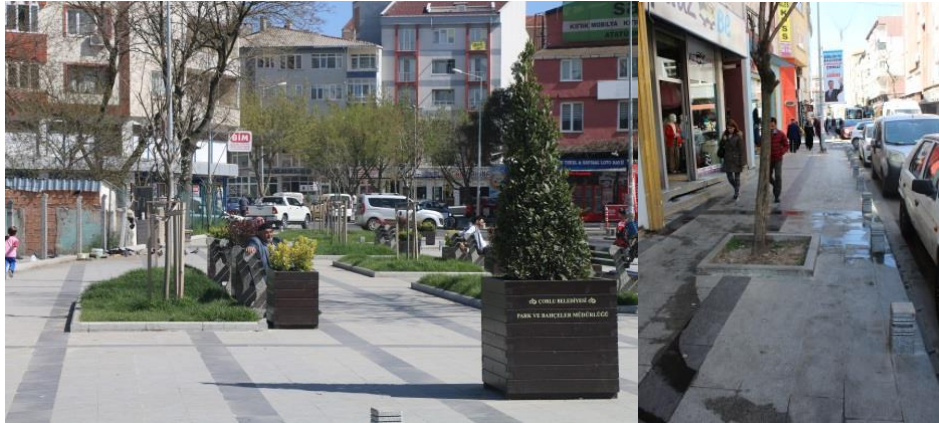
Şekil 4. Yaya yollarında bitkisel tasarım örnekleri; Kumyol Caddesi (Özgün, 2020)

Yaya kaldırımının genişliğine bağlı olarak, taşıt yolu ile kaldırım kenarına dikilecek bitkiler, elektrik, trafik işaretleri ve direkleri ile benzeri tesisler; yaya kaldırımı boyunca en az 75 cm, en çok 120 cm genişliğinde bir şerit içinde ve aynı hizada düzgün olarak yerleştirilmelidir. Araştırma alanlarındaki bitkilerin uygulanma yeri, kaplama ve dal durumuna bakıldığında; tüm alanlarda engel teşkil eden uygulamaların mevcut olduğu tespit edilmiştir (Çizelge 1). Bitkiler yolların ortasında veya bitişinde yer aldığı için yürüyüş yolunu kullanan yayaların geçişini engellemektedir (Şekil 4). Ayrıca dal yükseklikleri baş kurtarma mesafesinin altındadır. Bitkisel düzenleme, çoğunlukla yaprak döken bitkilerden meydana gelmiştir. Bu durum, Kumyol Caddesi dışında tüm alanlarda ortaya çıkardığı kirlilik ile zemini kayganlaştırmaktadır.

Araştırma alanlarındaki bitkiler, habitusu ve kullanım yeri ile yayaların geçişini engellemektedir. Bitkilerin yürüyüş yolunu kullananları engellememesi için yoldan belirli bir uzaklığa dikilmeli ve yaprak, meyve, tohum gibi dökülen ve zemini kayganlaştıran kısımları düzenli bakımla temizlenmelidir. Omurtak Caddesi'nde tespit edilen *Rosa sp.* ve *Berberis thunbergii sp.* gibi dikenli ve *Nerium oleander* gibi zehirli içeriği bulunan taksonlardan kaçınılmalıdır. Bunların yerine duyu organlarını uyaran *Laurus nobilis*, *Lavandula officinalis*, *Philadelphus coronarius*, *Rosmarinus officinalis*, *Syringa vulgaris* gibi kokulu ve mevsim geçişlerini yansıtan *Acer campestre*, *Acer negundo*, *Acer platanoides*, *Acer pseudoplatanus*, *Albizia julibrissin*, *Betula pendula*, *Lagerstroemia indica*, *Malus x purpurea*, *Platanus orientalis*, *Prunus cerasifera*, *Tilia cordata* ve *Tilia argentea* gibi yaprağını döken bitki türlerinin arttırılması önerilmektedir.

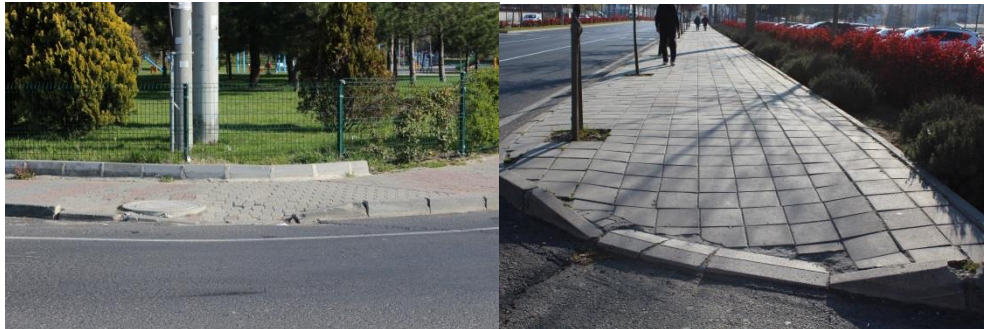
Şekil 5. Yaya yolu döşemelerinde görülen sorunlara yönelik örnekler; Cumhuriyet Bulvarı (Özgün, 2020)

Araştırma alanlarındaki yaya yollarında taban elemanlarının genişlikleri yeterli olmakla beraber, tekerlekli sandalye kullanımına yönelik dönüş hareketleri için gerekli alanın bulunmaması, eğimin hareketi güçleştirecek derecede fazla, yüzey dokusunun bozuk olması, uyarıcı yüzey uygulamalarının ve korkuluk, sahanlık gibi uygulamaların olmaması sorun olarak karşımıza çıkmıştır. Bu sorunların en yoğun olduğu alan; Cumhuriyet Bulvarı'dır (Şekil 5). Tüm alanlarda standartlara uygun eğime göre düzenleme yapılarak döşeme hatasından kaynaklı bozuklukların giderilmesi, caddeler boyunca duyumsanabilir yüzeylerin renk, şekil ve güzergâh olarak standartlara uygun bir şekilde kullanılması ulaşılabilirliği artıracaktır. Yaya yollarındaki malzemelerin; düzgün, pürüzsüz ve sıkı olması fiziksel engelli bireyler kadar yaşlı ve bebek arabalı bireyler için de oldukça önemlidir.

Araştırma alanlarındaki rampaların yüzeylerinin çoğunlukla bozuk olduğu ve erişimi engelleyecek nitelikte malzemelerden yapıldığı, eğiminin ise standartların çok üstünde olduğu tespit edilmiştir. Rampalar tasarlanırken, engelli bireylerin yaya kaldırımında bulunan yükseklik farklılıklarını aşmaları için uygun eğimler verilerek standartlara uygun malzeme, genişlik, işaret ve güvenlik donatıları ile desteklenmesi kullanım kolaylığını ve güvenliği sağlayacaktır.
