Limit denge analizi (Bishop Yöntemi) ile kütle hareketinin mekanizması ve önlem yapısının analizi: Van ili örneği

The analysis of mass movement mechanism using limit equilibrium method (Bishop Method) and the analysis of retaining structure: a case study for Van province

Mesut GÖR*^{1,a}

¹Fırat Üniversitesi, Mühendislik Fakültesi, İnşaat Mühendisliği Bölümü, 23119, Elazığ

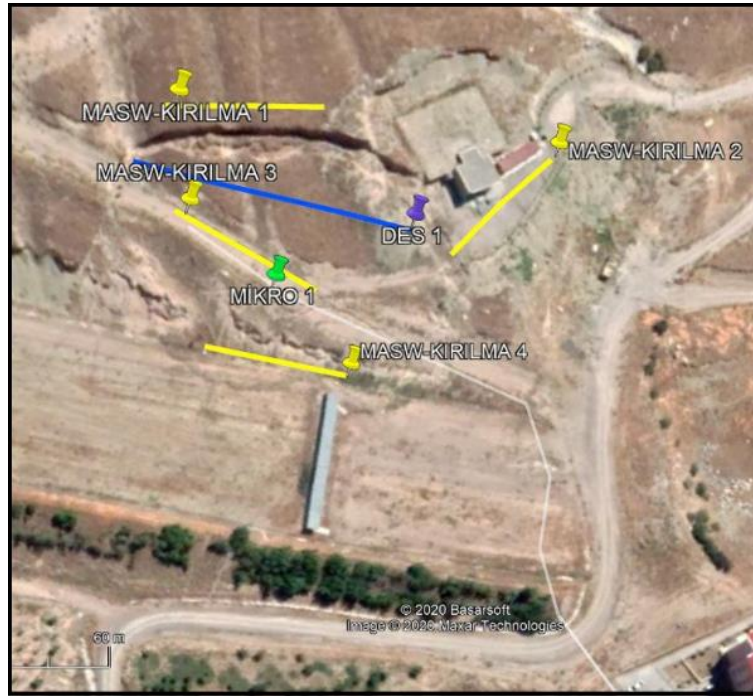
**Şekil 2.** Jeofizik ölçüm noktalarının yerleri

İnceleme alanında 4 adet toplam derinliği 36.0 m olan araştırma sondajı, 4 adet çok-kanallı yüzey dalgası analizi (MASW) (Şekil 2) ve arazide gözlemler yapılmıştır (Şekil 3). Yapılan sondajlar sonucunda yeraltı suyuna rastlanılmamıştır. Sondajlardan ve jeofizik ölçümlerden elde edilen kesit Şekil 4'te verilmiştir. Ayrıca laboratuvarında zemine ait mühendislik özelliklerini belirlemek için araştırma sondajlarından örselenmemiş numune (UD) ve karot örnekleri derlenmiştir (Şekil 5). Kayma olan bölgeden doğrudan alınacak örneklerde örselenme ihtimali olduğundan dolayı bölgede yapılan sondajlardan elde edilen örselenmemiş örnekler tercih edilmiştir. Ayrıca hareketin meydana geldiği bölgeye iş makinası ulaşımı sağlanamadığı için o bölgeden UD alınamamıştır. Zemin ve kaya örnekleri ilgili standartlar tarafından (TS 1900-1, 2006; TS 1900-

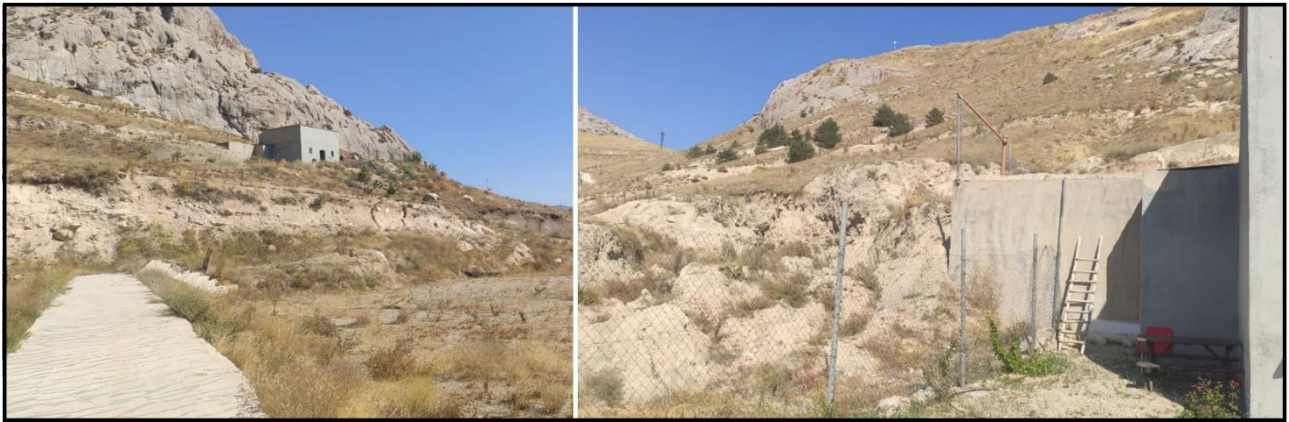
**Şekil 3.** Çalışma alanı içerisinde bulunan su deposu ve su deposu civarının görünümü

Arazi gözlemleri esnasında bölgede meydana gelen hareketin sebeplerine ait ipuçları araştırılırken şev üzerinde hareketin meydana gelmediği bölgelerin bir kısmının daha yüksek eğime sahip ve doğal durumda aynı tür zemin özelliklerinde olduğu görülmüştür. Bu hususlar göz önüne alındığında, duraysızlığa sebebiyet veren etkenin, mevcut eğimde zemin parametrelerindeki değişimlerden kaynaklı olduğuna işaret etmektedir. Bu sebeple su deposunun bulunduğu bölge incelenerek herhangi

bir su sızıntısı olup olmadığı kontrol edilmiştir. Bunun sonucunda mevcut su deposundan ve/veya su hattından sızıntıların olduğu görülmüştür. Bu sebeple kayan kütlelerin hangi zemin koşullarında duraysız hale geldiğini belirlemek için laboratuvar da doymun zemin koşullarında deneyler gerçekleştirilmiştir.

Çalışma alanında, Şekil 3'te su deposu civarının görünümünü içeren şekilde daha yüksek eğimli olan bölge görülmektedir. Bu bölgede mevsimsel yağışlar ve çevresel sular etkisi dahilinde herhangi bir şev duraysızlığına rastlanmamıştır. Yapılan incelemelerde su deposu ve/veya su hattından kaynaklanan uzun süreli su sızıntıları mevcut şevde oluşan duraysızlığın ana sebebi olduğu tahmin edilmiş olup hareketin gerçekleştiği zamana kadar meydana gelmiş su kaçağı miktarı belirlenememiştir. Bu durumun tahmin edildiği gibi duraysızlığa sebebiyet verip vermediğinin ortaya konabilmesi için geriye dönük analizler yapılmıştır (Şekil 7).

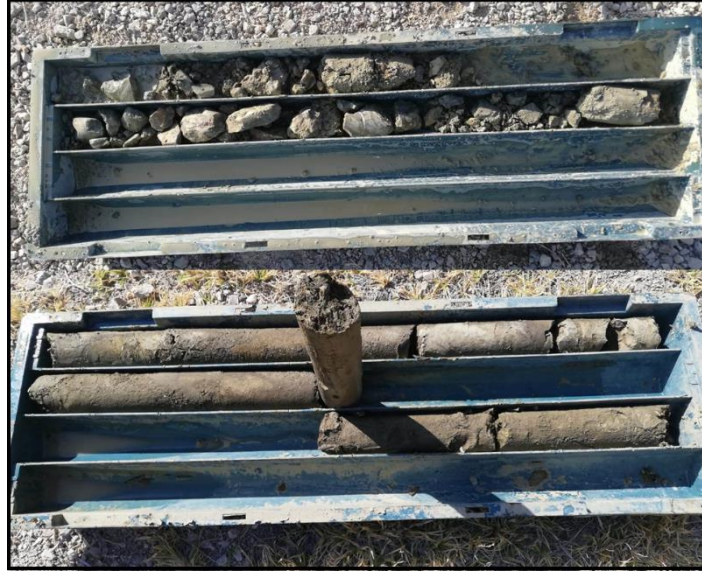
Şekil 5. UD ve karot örneklerinin alındığı sandıklar

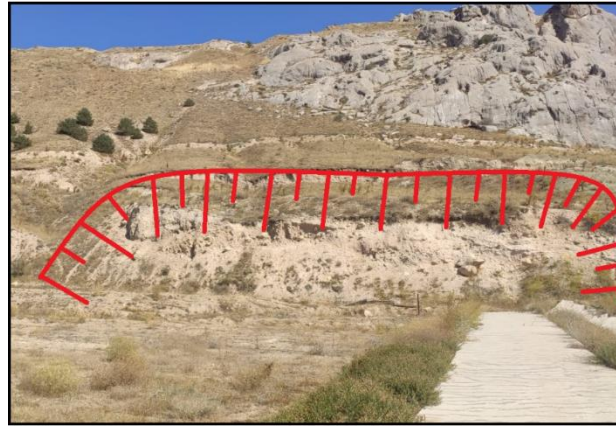
Bu analizlerde, su sızıntıları sebebiyle zeminin doygun hale geçtiği esastan yola çıkılarak zeminin doygun haldeki mühendislik parametreleri kullanılıp analizler yapılmış ve analiz sonuçları gerçek durumda kayan bölge (Şekil 8) ile karşılaştırılmıştır.

Şekil 8. Kayan bölgenin çalışma alanındaki görünümü
