Paşabahçe'deki İki Köşk ve Ortak Bir Alınlığın Düşündürdükleri

Assessments on Two Mansions and One Identic Pediment in Paşabahçe

Z. Sena Güneş Kaya*

, Cem Balcan**

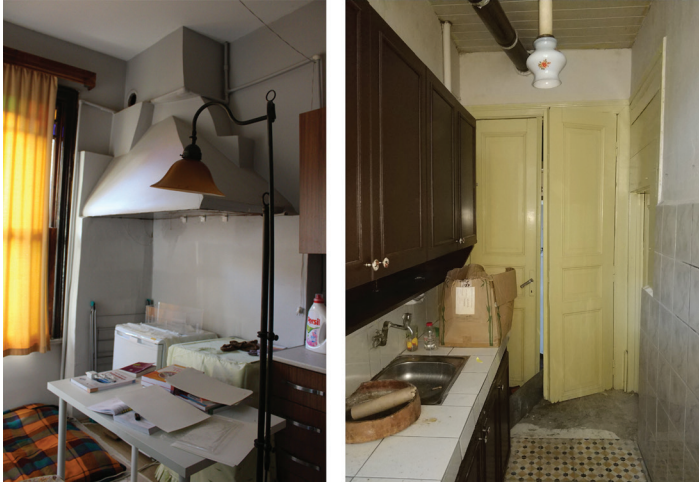
Zemin katın güneydoğu yönündeki iki mahal, mutfak düzenindedir. G11 kodlu güneydoğu köşesindeki mekânın ise yapının özgün durumundaki asıl mutfak işlerinin yürütüldüğü yer olduğı anlaşılmaktadır. Köşede yer alan mekân, iki cephesinde bulunan birer giyotin penceresi sayesinde günışığından daha çok yararlanmaktadır. Sofadan girişi sağlayan kapısından başka, mekânın G10 kodlu ön-mutfağa ve doğrudan bahçeye erişimi sağlayan toplam üç kapısı vardır. Ön-mutfak ile mutfak arasındaki kapının üzerinde iki gömme raf yer almaktadır. Büyük bir ocağın varlığına işaret eden geniş davlumbaz ile yapının su ihtiyacını karşılayan sarnıcın kapağı da bu mekânda yer almaktadır (G. 8).

G. 8: Sunazırı Sokağı Köşkü Mutfak Davlumbazı ve Ön-Mutfak
(GTÜ Restorasyon A.B.D. Arşivi, 2018).

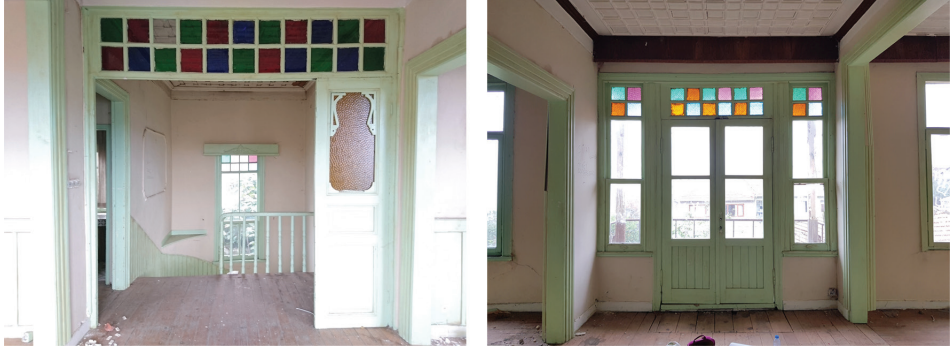
Birinci kat, zemin kat ile aynı biçimde iç sofalı plan şemasına ve 3,15 m kat yüksekliğine sahiptir. Merdiven holü ile sofa birbirlerinden ahşap bir doğrama ile ayrılmıştır (G. 16). Sonradan odalar ile birleştirilip genişletilmiş olan sofanın batı yönünde bir oda (103), doğu yönünde bir mutfak (104) ve ek yapı ile bağlantıyı sağlayan dar bir hol (105) yer almaktadır. Sofanın kuzey yönünde, balkona açılan iki kanatlı camlı bir ahşap kapı yer almaktadır (G. 16). Günümüzde döşemesi betonarme, korkulukları demir olan balkonda, saçacağı ve alınlığı taşıyan özgün iki ahşap dikme bulunmaktadır (G. 17).

G. 16: Şekerpare Sokağı Köşkü Üst Kat Sofası (C. Balcan ve Z. S. Güneş Kaya Arşivleri, 2019).

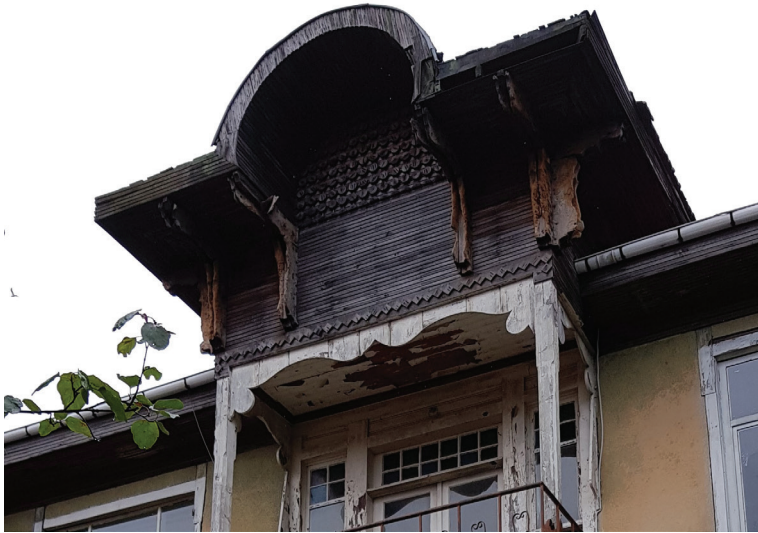
G. 17: Şekerpare Sokağı Köşkü Alınlığı (Z. S. Güneş Kaya Arşivi, 2019).

dikmeler, balkonun köşkün özgün planında da var olduğunu göstermektedir (G.17). Özgün balkonun döşeme ve korkuluklarının da ahşap olduğu düşünülmektedir.
