Investigation of environmental and time depended effects on historical masonry minarets by vibration test

10.17341/gazimmfd.890555

Tarihi yığma minarelerde çevresel ve zamana bağlı etkilerin titreşim testi yardımıyla incelenmesi

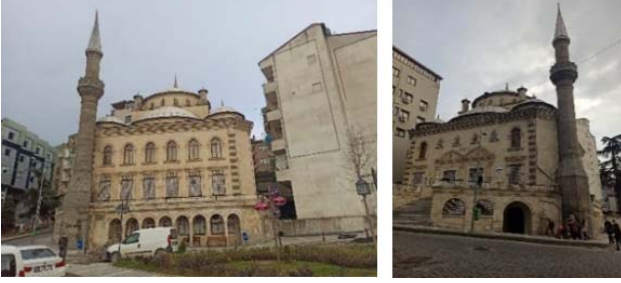
Şekil 5. Tabakhane Cami ve Minaresi
(Tabakhane Mosque and Minaret)

CEVS ile Tabakhane Cami Minaresinden restorasyon öncesinde 21.10.2019 tarihinde yaklaşık 19°C sıcaklıkta saat 15.00'te (Ölçüm 1) ve 25.07.2020 (Ölçüm 2) tarihinde yaklaşık 26°C sıcaklıkta saat 17.30'da iki ölçüm alınmıştır.

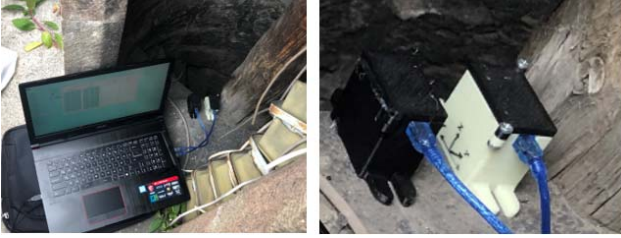
Şekil 6. Minarenin restorasyon öncesine ait ÇTT ve ivmeölçer yerleşim düzeni
(AVT of the minaret before restoration and accelerometer layout)

Bu minarede gerçekleştirilen restorasyon öncesi ölçüme ait görüntü ve ivmeölçer yerleşim düzeni Şekil 6'da verilmektedir.

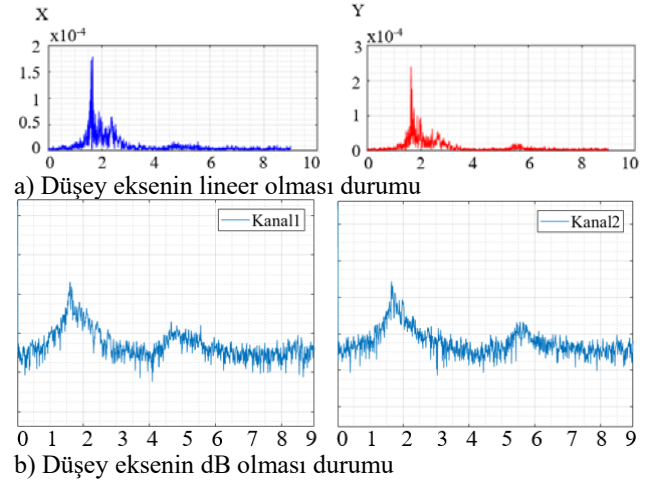
Şekil 9. Ölçüm 1 için x ve y eksenlerine ait FFT grafikleri (CEVA)
(FFT graphics of the x and y axes for measurement 1 (CEVA))

programında ve ARTEMİS programında analiz edilmiştir [37]. Sinyaller 250 örnekleme frekansında alındığından maksimum frekans 125Hz olabilmektedir. Alınan sinyal verileri CEVA programında FFT analizleri yapılarak grafikleri elde edilmiştir. Ölçüm 1'den elde edilen sinyallerin 1024 çözünürlükte FFT grafikleri x ve y eksenleri için Şekil 9'da ayrı ayrı ve Şekil 10'da birleşik olarak verilmektedir. Yatay eksenler 0-9Hz frekanslar arası gösterirken düşey eksenler hem lineer hem de dB cinsinden gösterilmiştir. Birçok sinyal işleme programında düşey eksen dB olarak kullanıldığından Ölçüm 1'den sonra gösterilen şekillerde düşey eksen sadece dB cinsinden sunulmuştur.

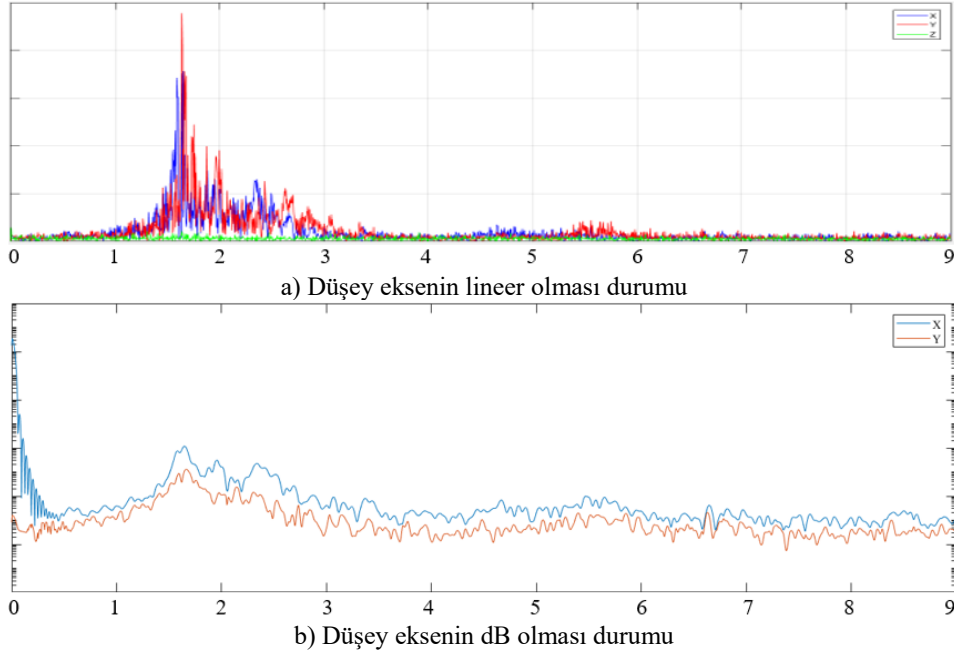
Şekil 10. Ölçüm 1 için FFT grafiği (eksenler aynı grafikte) (CEVA)
(FFT graphic for measurement 1 (axes in the same graphic) (CEVA))

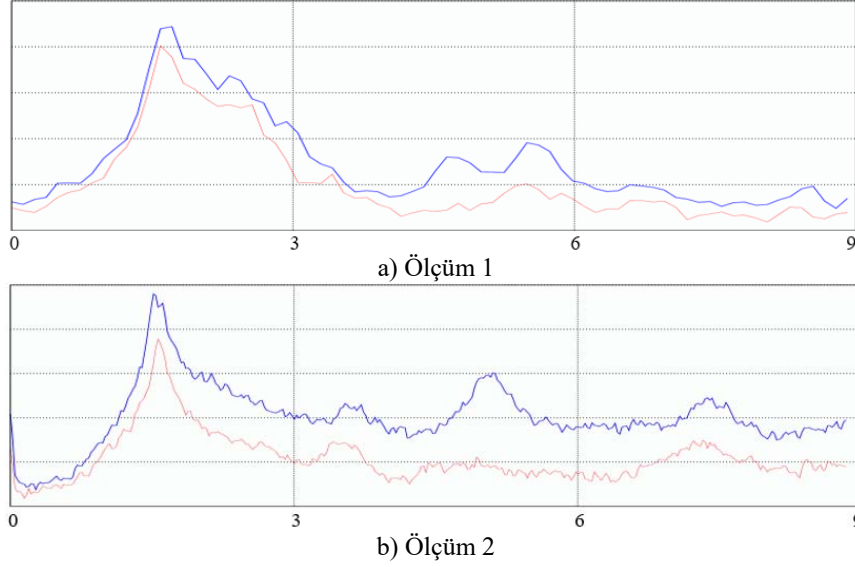
Şekil 13. Tabakhane Cami Minaresinde restorasyon öncesi verilerin analizi (ARTEMİS)
(Analysis of data before restoration in Tabakhane Mosque Minaret (ARTEMİS))

Tabakhane Cami Minaresinde restorasyon öncesi gerçekleştirilen deneysel ölçümler neticesinde elde edilen veriler ARTEMİS programında GFTAA yöntemiyle de incelenmiştir. Ölçüm 1 ve Ölçüm 2'ye ait sinyaller ARTEMİS programında işlendiğinde elde edilen FFT grafikleri Şekil 13'te verilmiştir.

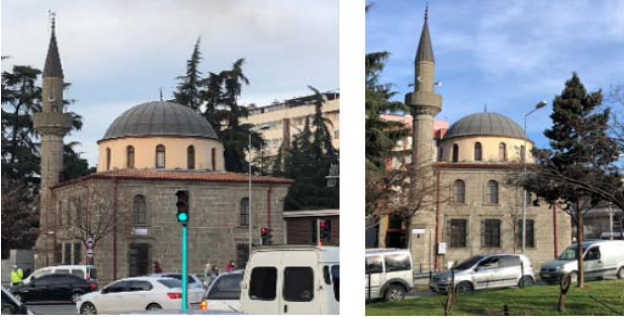
Şekil 22. Hacı Kasım Muhittin Cami ve Minaresi
(Hacı Kasım Muhittin Mosque and Minaret)

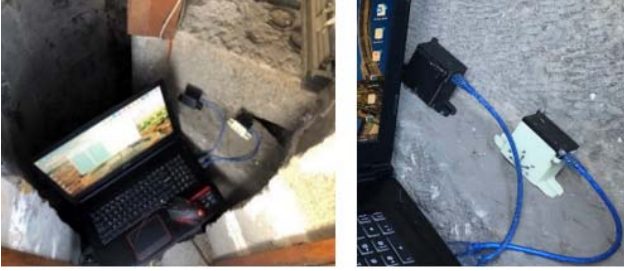
Şekil 23. Hacı Kasım Muhittin Cami Minaresinin restorasyon sonrasına ait ÇTT
(AVT of the Hacı Kasım Muhittin Mosque Minaret after restoration)

CEVS ile Hacı Kasım Muhittin Cami Minaresinde restorasyon sonrasında 04.12.2020 tarihinde yaklaşık 16°C sıcaklıkta saat 15.55'te (Ölçüm 1) ve 05.01.2021 tarihinde yaklaşık 17°C sıcaklıkta saat 15.40'ta (Ölçüm 2) iki ölçüm gerçekleştirilmiştir. Hacı Kasım Muhittin Cami Minaresinde gerçekleştirilen restorasyon sonrası Ölçüm 1 ve Ölçüm 2'ye ait görüntüler ve ivmeölçerlerin yerleşim düzeni ve yönleri Şekil 23'te verilmektedir.

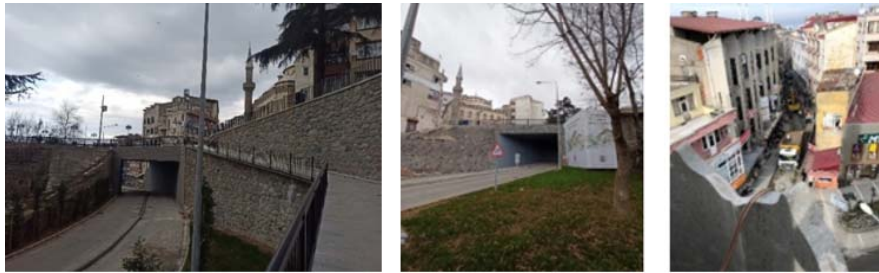
Şekil 31. Tabakhane Cami Minaresinin çevresine ait görüntüler
(Images of the surrounding of the Tabakhane Mosque Minaret)
