## XVI-XIX. Yüzyıllarda Van Mimarisi The Architecture in Van Between the XVI-XIX. Centuries

### • Şahabettin ÖZTÜRK\*

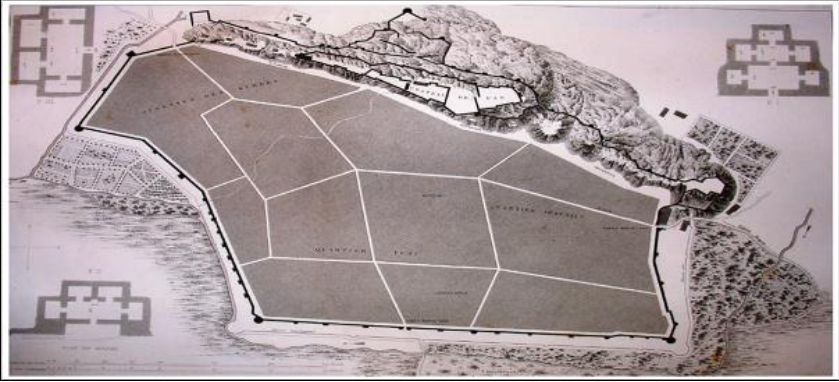
Şekil 1. Eski Van Şehri ve Kalesi Vaziyet Planı (Charles Texier 1852)

Van Gölü'nün doğu bölümünde bulunan Van Kalesi yekpare kalker bir kayalık üzerinde farklı dönemlerde inşa edilen yapılar ile şekillenmiştir. Yaklaşık 1.800.00 m. doğu-batı, 80.00 m. kuzey-güney istikametinde ve 80.00 m. yüksekliğindeki Van Kalesi, iç ve dış kale olarak biçimlenmiştir (Şekil 1-3). Kaleye ulaşım sağlayan iki yoldan biri güneydeki Van Kalesi'nin sarp kayalığı üzerindeki su sarnıcına iniş ve çıkış 268 adet kayaların oyulması ile oluşan merdivenli yoldur. Kaleye ulaşım sağlayan diğer yol ise batıda yer almaktadır. Moloz taş döşemeli bu yol, doğu yönde uzanmakta, doğudaki birinci kademeye doğru ilerlerken, ikinci kademeye uzanmak için batı yöne kıvrılarak devam etmektedir (Şekil 1-3).

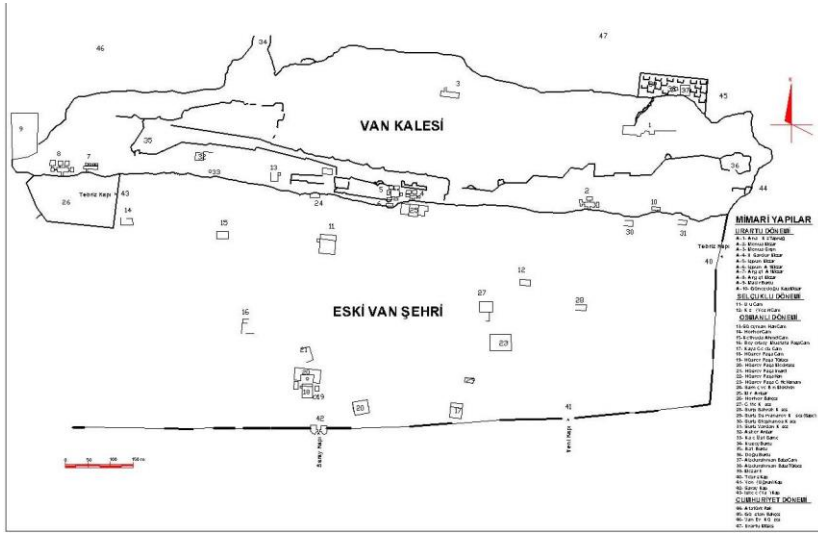
Şekil 4. Van Kalesi ve Eski Van Şehri Vaziyet Planı (Ş. Öztürk)

Aşağı kesimde doğuya doğru uzanıp, kuzeydoğusundaki bir burçtan itibaren güneye doğru tekrar yükselmekte ve ikinci bedenle birleşmektedir. İkinci beden, batı hendeği hizasında kurulmuş olan birinci kapıdan itibaren doğuya doğru uzanan tahkimat kaleye çıkış sağlayan yolu takip ederek doğu hendeğine kadar devam etmektedir (Şekil 1-4).

Üçüncü beden, bunun batı tarafını hendek hizasında kurulmuş olan birinci kapıdan itibaren kayalıklar üzerinde hafif güneybatıya doğru uzanan duvar oluşturmaktadır. Bedenin kuzey duvarını büyük burçtan doğuya doğru uzanan duvar, kuzeydoğuya kavis yaparak devam etmektedir. Kuzeye iki kademelenme ile kaleye çıkış sağlayan yolu takip ederek doğu istikametinde devam eden duvar yolun sonunda güneye dönerek sonlanmaktadır. Dördüncü beden ise, ikinci kapıdan itibaren doğuya doğru genişleyip kalenin en üst kesimini oluşturmaktadır. Batı kesimini kuzeyden doğu-batı doğrultusunda uzanan 70.00 m'lik bir taş duvar sınırlandırmaktadır. İçerisinde kerpiç yapı kalıntılarının bulunduğu bu kesime batıdan sivri kemer açıklıklı bir kapıdan girilmektedir (Öztürk, 2007), (Şekil 1-4).

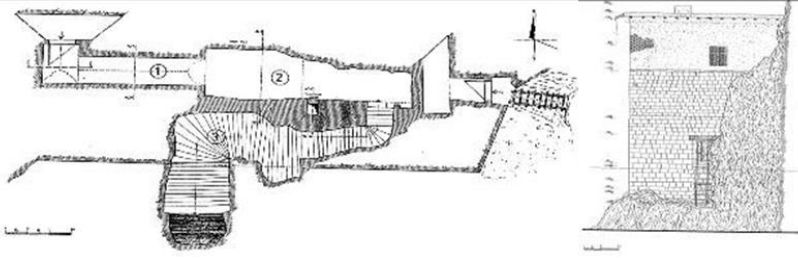
Şekil 5,6. Sarnıç Planı ve Doğu Cephesi (Ş. Öztürk)

Van Kalesi'nin kuzeyine bitişik olan Askeri Kule ve Sarnıç, Eski Van Şehri'nin kuzey orta bölümde yer almaktadır (Şekil 4,6,7).

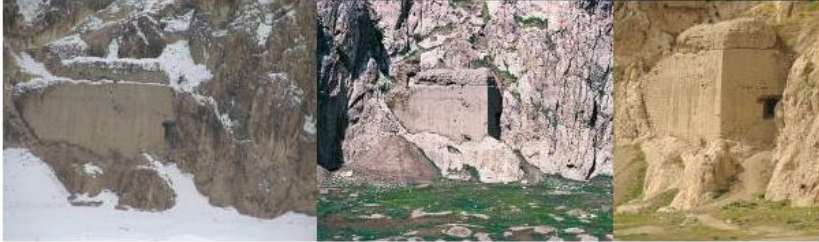
Şekil 7-9. Sarnıç Güney ve Güneydoğu Görünüşleri (Ş. Öztürk)

Sarnıcın, kerpiçten inşa edilen düz toprak damlı bölümü ise Ortaçağ'da Selçuklu ve Osmanlı dönemlerinde inşa edildiği anlaşılmaktadır. Buna göre kaya merdivenlerinin alt kesiminde payanda işlevi gören tuğla duvar, Selçuklu döneminde; diğer düzgün kesme taş ve kerpiç beden duvarları, rampa ve tonozlu galerilerin ise Osmanlı döneminde yapıldığı sanılmaktadır. Sarnıca ait tek belge, İstanbul Topkapı Sarayı'ndaki Eski Van Şehri minyatürüdür (Şekil 2). Burada "Bin Merdivenler" adıyla sarnıç gösterilmiştir. Sarnıç zemin katın oturduğu arazinin yapısına göre şekillenmiş, doğu-batı doğrultusunda uzanan dört ana bölümden oluşmaktadır. Birinci kat ise zemin katın üzerinde doğu-batı istikametinde bir mekândan meydana gelmiştir. Üçüncü kat ise, kaleye çıkış yolu olup kaya merdivenleri şeklindedir. Sarnıcın giriş kapısından yaklaşık 75.00 m. yükseklikteki kalenin üst kısmına, 268 adet doğal kaya merdiveni ile ulaşılmaktadır (Öztürk, 2001: 87-93), (Şekil 7-9).

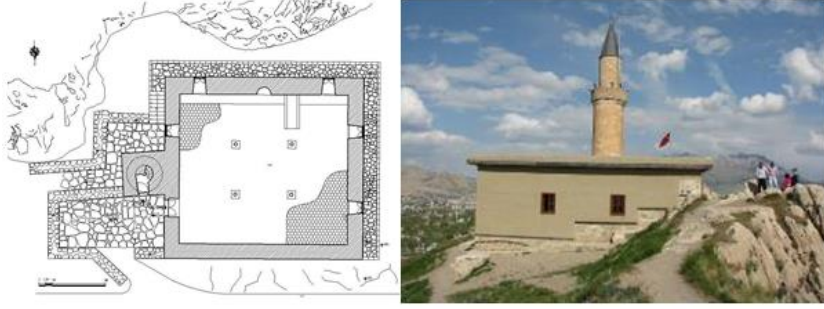
Şekil 10,11. Süleyman Han Camii Planı ve Batı Görünüşü (Ş. Öztürk)

Minarenin zeminden yüksekliği 14.24 m.'dir (Şekil 4,10,11). Tamamıyla kerpiç malzeme kullanılarak ve geleneksel bölge sivil mimarisi yapım teknikleri ile inşa edilen cami düz toprak damlı olarak inşa edilmiştir. Süleyman Han Camii, Van Valiliği tarafından 2010 yılında onarımı aslına uygun olarak yapılarak günümüzde ibadete açıktır (Öztürk, 2012: 39-44).

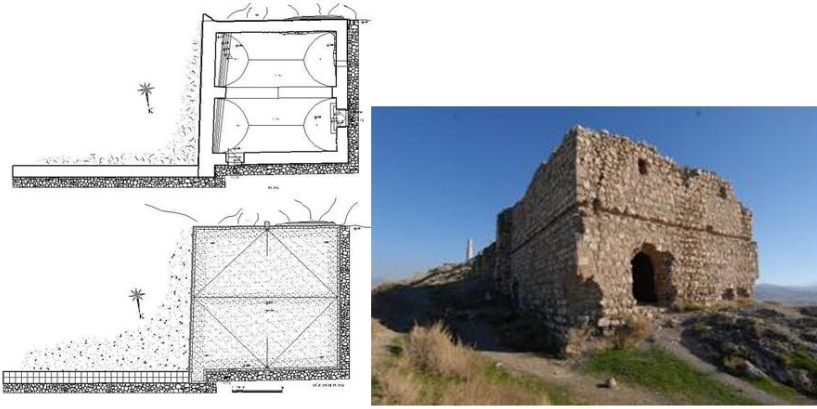
Şekil 12-14. Akeri Ambar Zemin Kat, Örtü Planı ve Kuzeybatı Görünüşü (Ş. Öztürk)

Ambarın inşa tarihi kesin olarak belli değildir. Yapının genel mimarisi, malzemesi, duvar örgü tekniği ve diğer mimari özellikler dikkate alındığında, XVI. yüzyılın sonu ya da XVII. yüzyıl ilk yarısında inşa edildiği düşünülmektedir (Öztürk, 2002: 31-33). Ambara giriş kuzeyden tek kanatlı, batıdan ise çift kanatlı iki kapı yardımıyla sağlanmaktadır. Yapı iç mekân 11.15x10.90 m. ölçülerinde dikdörtgen planlıdır. İç mekânın üzeri iki adet birbirine benzer doğu batı yönünde devam eden, yarıçapı 3.30 m. tuğla örgülü sivri beşik tonoz ile aşılmaktadır. İki bölümü birbirinden ayıran sivri beşik tonozlar ortadan bir sivri kemer ile ayrılmaktadır. Yapının batı ve güney duvarları zeminden itibaren yaklaşık 1.50 m. doğal kaya ile yükselerek taş duvar olarak devam eder.

Yapının doğu cephesi arazinin eğiminden dolayı tamamen kaya zemine gömülüdür. Ambarın kuzey cephesinde 1.25 m. genişliğinde yuvarlak basık kemerli bir kapı yer almaktadır. Kuzey cephe 12.50 m. uzunluğunda, 8.65 m. yüksekliğinde olup cephe zeminden 5.15 m. yükselerek 0.15 m. kalınlığındaki ahşap hatıl ile çevrilidir. Kuzey cephenin doğu köşesi 1.00 m. dışa taşkın iki kademe ile zeminden yükselip, istinat duvarı ile bütünleşmektedir. İstinat duvarı oldukça yalın, 13.75 m. uzunluğunda 6.55 m. yüksekliğindedir. Batı cephenin üst kısmında yer alan iki adet 0.35x0.65 m. ölçülerindeki tuğla örgülü yuvarlak kemerli pencere cepheye hareketlilik kazandırmaktadır (Öztürk, 2002: 33-38), (Şekil 12-14).

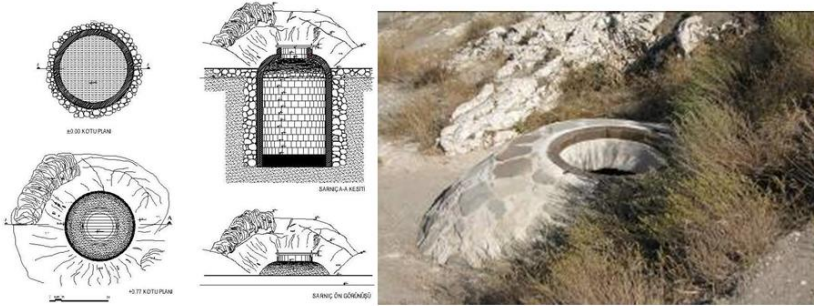
Şekil 15-17. Kale Üstü Sarnıç Planı-Kesit ve Genel Görünüşü (Ş. Öztürk)

Kaya zemin içine tamamen gömülü olarak inşa edilen sarnıç, yuvarlak bir plana sahiptir. Silindirik formda inşa edilen sarnıç kubbesinin çapı, 2.38 m., yüksekliği 5.50 m. dir. Sarnıç bu haliyle Anadolu şehir kalelerinin hemen hepsinde kaya zemin oyularak inşa edilen, üstü kapalı sarnıç tipine örnektir. Sarnıç, zeminden 3.35 m. yükselerek, yarıçapı 1.16 m. olan basık bir kubbe ile örtülüdür. Kesme taş ve tuğladan inşa edilen sarnıç duvar satırları birkaç kat tecritli siva ile izole edilmiştir. Sarnıç duvarlarında sıralı düzgün kesme taş, kubbesinde 0.05x0.21x0.21 m. ölçülerinde tuğla malzeme kullanılmış duvar satırları cas harcı ile birkaç kat sıvalıdır (Öztürk, 2008: 8-15), (Şekil 4, 15-17).

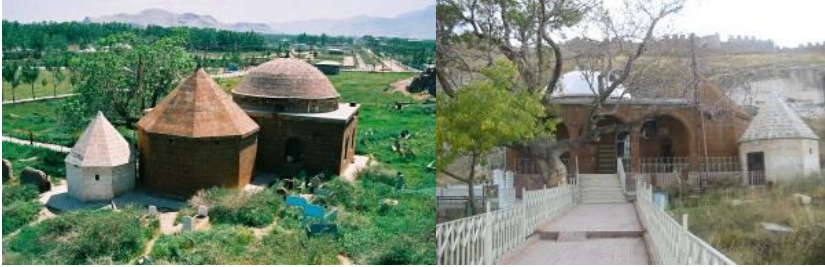
**Şekil 18,19. Şeyh Abdurrahman Baba Mescidi-Türbesi Kuzey ve Güney Görünüşleri (Ş. Öztürk)**

duvarları Ahlat taşı ile örülmüş, üzeri köşelerde düz bingilere oturan tek kubbe ile örtülmüştür. Yapının daire planlı basit bir mihrap nişi ile ahşap bir minberi bulunmaktadır. Payelerle taşınan ve yuvarlak kemerlere yaslanan düz beton örtülü bir son cemaat yeri bulunur. Günümüzde yapı içten kireç sıvalı, dıştan sıvasız ve süslemesizdir (Şekil 18,19). Sekizgen bir planda kümbet biçiminde yapılmış Abdurrahman Kümbeti, doğudaki kemeri ile mescitle birleşmektedir. Son cemaat yeri ile aynı seviyedeki zemin üzerine oturtulmuş türbenin taşkın yuvarlak kemerli kapısı kuzeydoğuya açılmıştır.

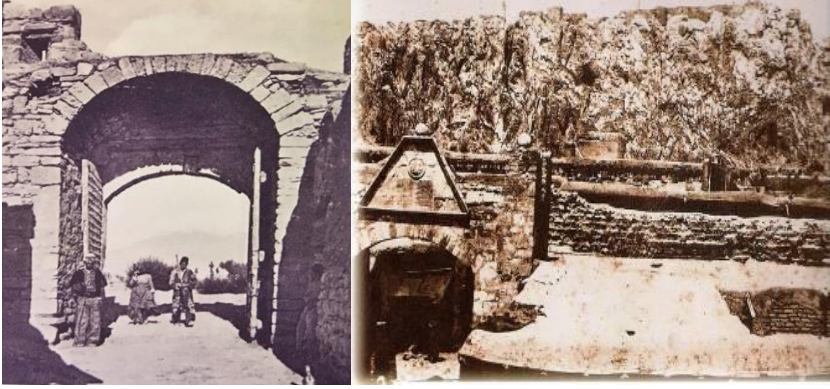
Şekil 22,23. Eski Van Şehri Tebriz ve Yeni Kapı Görünüşü (Anonim)

**a. Tebriz Kapı:** Şehrin kuzeydoğu köşesinde yer alır. Kapı doğu kapısı olarak da bilinmektedir. Tebriz Kapısı, iki kanatlı ve beş kat demirden yapılmıştır. Günümüzde kapının büyük bir bölümü tahrip olmuş, kısmen izleri mevcuttur (Şekil 4, 22).

**b. Yeni Kapı:** Van Şehri'nin güney surlarının ortasında yer alır. Kapı kanatları üç kat demirden yapılmıştır. Kapı ile sur önü hendekler arasındaki geçiş, ahşap köprüler ile sağlanmıştır. Yeni Kapı, yaklaşık 3.00 m. açıklığındaki basık bir kemer ile açılmaktadır. Kapı üzerinde piramidal bir form şeklindeki Osmanlı armasının içinde yer alan kitabede, surların onarımına şehir halkının yardım ettiği belirtilmiştir (Şekil 4, 23).

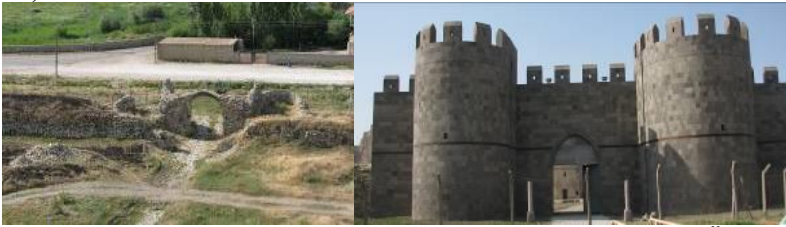
Şekil 26,27. Eski Van Şehri Saray Kapısı Onarım Öncesi ve Sonrası Görünüşleri (Ş. Öztürk)

Saray Kapısı'nın iç bölümünün her iki yanda karşılıklı olarak yerleştirilmiş, 1.50x2.50 m. ölçülerinde dizdar odalarına girişi sağlayan kapıları yer almaktadır. Dizdar odaları 5.00x9.50 m. ölçülerindedir. Ön (güney) kısmı içten 1.75 m. kavisli olarak şekillenmiştir. Dizdar odalarının duvar kalınlıkları 1.45 m. olup güney cephelerinde 0.50x1.00 m. ölçülerinde birer mazgal pencere yer alır. Örtü sistemi ahşap kirişlerle kapatılmıştır. İç duvar yüzeyleri kireç harcı ile sıvalıdır. Saray Kapısı sur duvarlarından 2.00 m. daha yüksek inşa edilerek, antısal bir giriş bölümü oluşturmaktadır (Şekil 4, 26, 27).

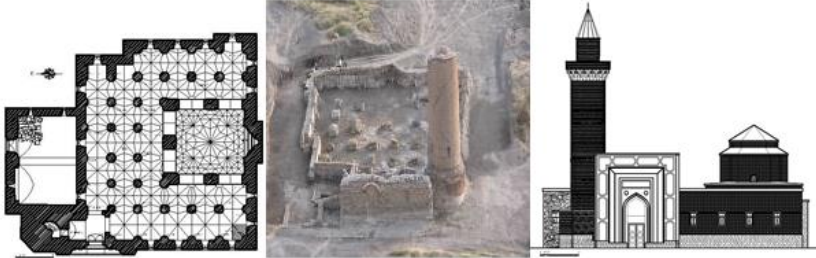
**Şekil 28-30. Ulu Cami Plan-Batı Cephe ve Genel Görünüşü (Ş. Öztürk)**

Eski Van Şehri'nde günümüzde ayakta kalma mücadelesi veren Ulu Cami minaresi yapının kuzeybatı köşesindedir. Kitabesi olmadığından tarihi kesin olarak bilinmeyen cami, araştırmacılar tarafından çeşitli dönemlere tarihlendirilmiştir (Şekil 4, 28-30).

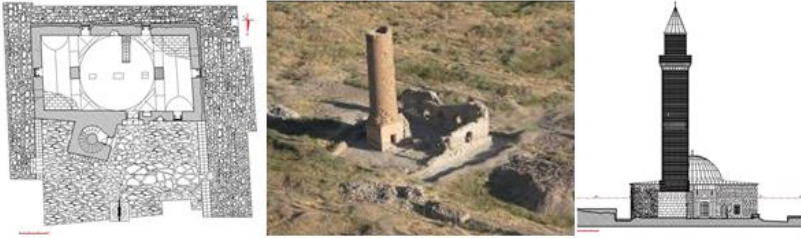
Şekil 31-33. Kızıl Minareli Camii Plan- Kuzey Cephe ve Kuzeybatı Görünüşü (Ş. Öztürk)

Cami Eski Van Şehri'nin kuzeydoğu bölümünde düz bir arsa üzerinde doğu-batı istikametinde zemine yerleşmiştir. Günümüzde yapının büyük bir bölümü tamamen yıkık bir konumdadır (Şekil 4, 31-33).

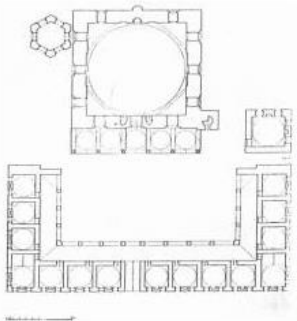
Şekil 34. H.P.K. Vaziyet Planı  
(A. S. Ülgen)

Duvarlarda kesme taş, geçiş elemanları ile kubbe de tuğla malzeme kullanılmıştır (Şekil 4,34-39). Harime, son cemaat yerinin birleştiği kuzey cephesi ekseninde bulunan bir kapıyla girilmektedir. Kapı, son cemaat yeri kubbe pandantifine kadar yükselen geniş ve sivri bir kemerle kuşatılmıştır. Kaynaklarda yapının mimarı olarak Van Eyaleti Hassa mimarı olan mimar Selman'ın görevlendirildiği ve cami planının başkent İstanbul'dan gönderildiği belirtilmiştir. Hüsrev Paşa Külliyesi, Tuhfet ül-Mi'marin'de Mimar Sinan eserleri arasında 72. sırada geçmekte ve külliyein cami, medrese, türbe, imaret, sibyan mektebi, daru'l-kurra, mualim ve misafirhaneden oluştuğu belirtilmektedir (Sönmez, 1988: 84; Meriç, 1965: 27; Kuran, 1986: 257).

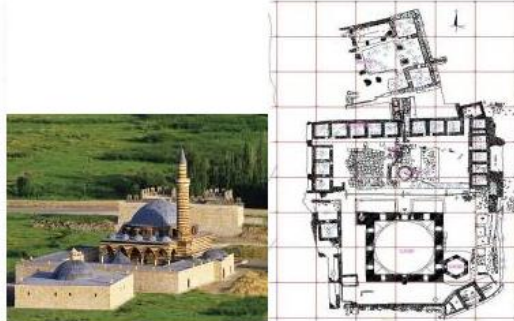
Şekil 35,36. H.P.K. Genel Görünüşü ve Vaziyet Planı  
(Ş. Öztürk)

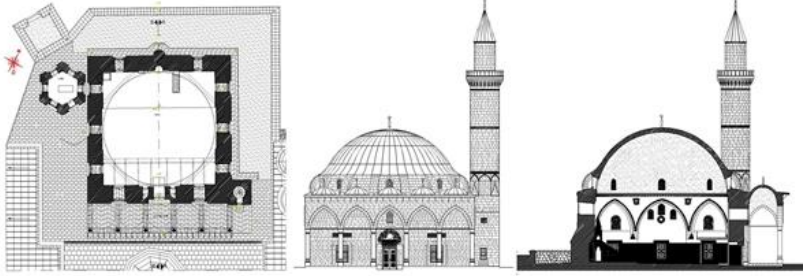
**Şekil 37-39. Hüsrev Paşa Camii Planı, Kuzey Cephe ve Kesiti (Ş. Öztürk)**

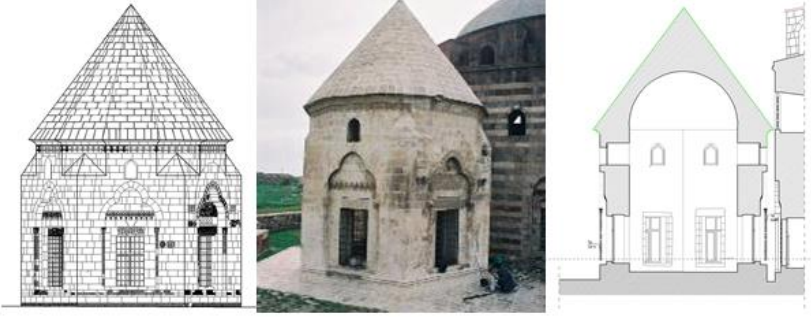
Şekil 40-42. Hüsrev Paşa Külliyesi Kümbet Kesit-Cephe ve Görünüşü (Ş. Öztürk)

Kümbetin giriş kapısı doğu yönündedir. Kapının kemer alınlığındaki iki beyitlik girift sülüs kitabeye, Paşa'ya övgüler ve ebcelele H.996-M.1587 tarihi yazılmıştır (Uluçam, 2002: 5,6).

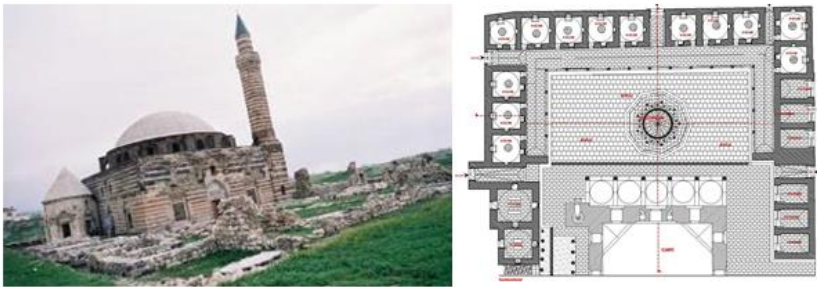
Şekil 43,44. Hüsrev Paşa Medrese Kuzeydoğu Görünüşü ve Planı (Ş. Öztürk)

Hüsrev Paşa Camii'nin kuzeyinde yer alan medrese 44.34x34.08 m. ölçülerinde dikdörtgen planlı, “U” formundadır. “U” formu medrese odalarının önünde doğu, batı ve kuzey yönünde sivri kemerli revaklar ile çevrelenmiştir.

Medreseye giriş güneydoğudan, karşılıklı doğu ve batı kapıları, kuzeybatı köşesindeki bir kapı ve kuzeyden açılan beş kapı yardımıyla girilir (Şekil 4,43,44). Medrese iki türbe, altı dükkân ve 13 hücre odasından meydana gelmiştir (Öztürk, 1996: 14-19). Kare planlı olan medrese hücre odaları içerisinde birer ocak nişi yerleştirilmiştir. Hücre odalarının iç mekânı tamamıyla horasan harçlı ile sıvalı olup zemini tuğla kaplamalıdır. Medrese hücre odaları aynı mimari ölçü ve özelliklerde planlanmıştır (Öztürk, 2020: 198-204; Öztürk-Direk, 2020: 85-93), (Şekil 43-46). Medresenin onarımı ise Bitlis Vakıflar Bölge Müdürlüğü tarafından 2007-09 yılları arasında tamamlanmıştır.

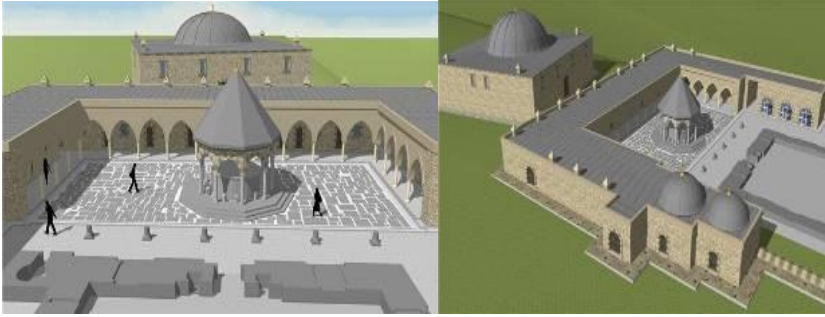
Şekil 45,46. Hüseyin Paşa Külliyesi Medrese Vaziyet Pespektifleri (Ş. Öztürk)

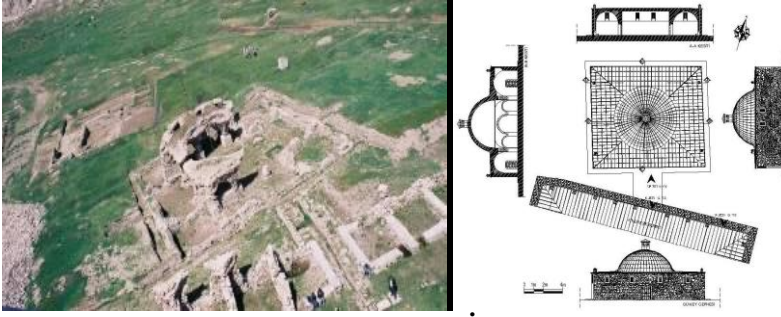
**Şekil 47,48. Hüsrev Paşa Külliyesi İmaret Kazı Sonrası Genel Görünüşü-Kesit-Cephe ve Örtü Planı (Ş. Öztürk)**

İmaret yapısının güneydeki medresenin kuzey cephesinin ortasında bir kapı bulunmaktadır. Bu kapıyla üzeri açık bir yol aksı ile imaret kapısına ulaşılmaktadır. İmaret güney beden duvarı ortasında yer alan çift kanatlı 1.80 m. genişliğindeki kapı ile 3.35x10.25 m. ölçülerindeki doğu batı istikametinde gelişen üzeri tonoz ile örtülü imaret yapısına giriş sağlanır. Giriş kapısının her iki yanında daha üst kotta içten 0.80 m. dıştan ise 0.54 m. genişliğinde mazgal pencere yer alır. Mekânın doğu ve batı duvarlarının ortasında ise 1.00 m. genişliğinde bir kapı yer alır. Bu kapıdan köşe odalarına geçilir. Bu mekânın kuzeyinde yer alan iki adet 0.80x0.80 m. ölçülerindeki kemer kaideleri üzerinde ortada daha büyük kenarlarda ise daha küçük yuvarlak kemer düzenlenmesi mevcuttur.

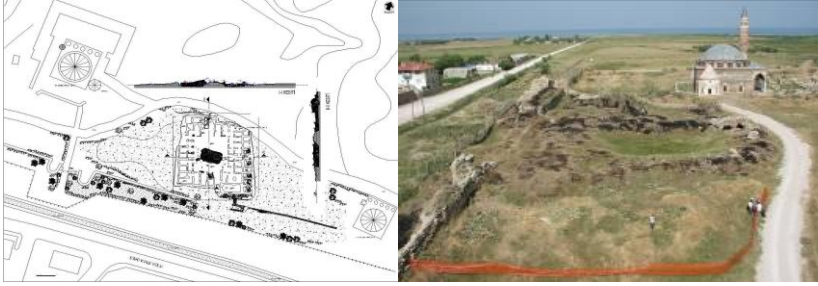
Şekil 49,50. Hüsrev Paşa Külliyesi Han Rölöve Vaziyet Planı ve Kazı Öncesi Genel Görünüşü (Ş. Öztürk)

Hanlar” grubu içerisinde deęerlendirmek mümkündür (Şekil 4, 49-52). Hanın inşa kitabesi günümüzde mevcut değildir. Kazılar ile ortaya çıkarılan mekânların mevcut yükseklięi zemin kotundan itibaren yaklaşık 1.50 m. dir. Hüsrev Paşa Hanı’na giriş iki ana kapı ile sağlanmaktadır. Söz konusu ana kapılar kuzey ve güney duvarlarının orta bölümünde yer almaktadır. Kuzey ana giriş kapısının doğu tarafında biri büyük dięer ise daha küçük oda yer almaktadır.

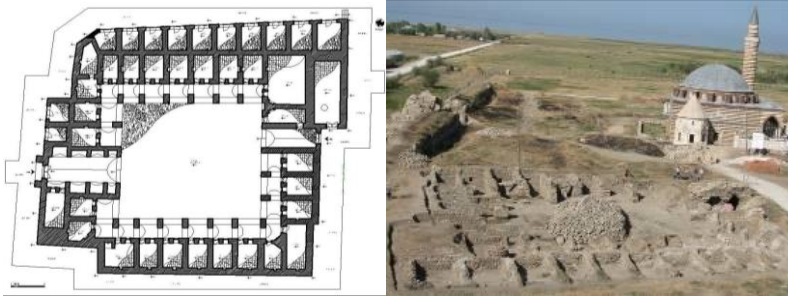
Şekil 51,52. Hüsrev Paşa Külliyesi Han Plan ve Kazı Sonrası Genel Görünüşü(Ş. Öztürk)

Hanın doğu cephesi kuzeyden güneye doğru büyüyerek devam 10 ayrı bağımsız odadan meydana gelmiştir. Kuzey cephesinin ortasında dışı 1.00 m. çıkıntılı ve 4.89x5.10 m. ölçülerinde ana giriş bölümü yer almaktadır. Sivri bir kemer nişi içerisinde yer alan çift kanatlı giriş kapısı, 1.90 m. genişliğinde yuvarlak basık bir kemerle 3.88x10.69 m. ölçülerindeki kuzey güney istikametindeki mekâna girilir. Hanın giriş mekânı kuzeyden doğrudan üzeri açık iç avluya girilir. Avlu, 18.07x20.72 m. ölçülerindedir. Avlunun doğu ve batı bölümlerini tümü, kuzey ve güney bölümlerinin ise bir bölümü 0.80x1.40 m. ölçülerinde 17 adet kemer kaide üzerinde gelişen 2.88 m. genişliğinde sivri kemerli revaklar ile içten çevrelenmiştir.

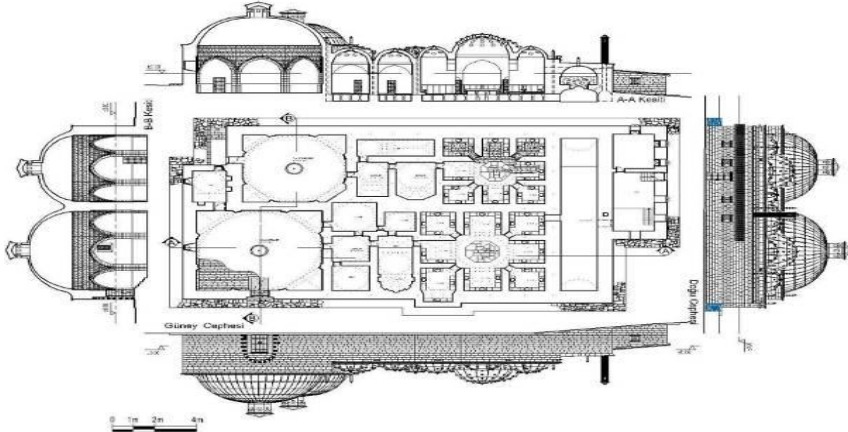
Şekil 53. Hüsrev Paşa Külliyesi Çifte Hamam Planı, Kesit ve Cepheleri (Ş. Öztürk)

Hamam, merkezi kubbeli dört eyvanlı ve köşelerde dört halvetten oluşan bir plan şeması göstermektedir. Hamamın güneyinde yer alan erkekler bölümü, kuzeyinde yer alan kadınlar bölümünden daha büyük olarak planlanmıştır. Hamamın erkekler soyunmalık bölümüne güneyden 1.75 m. genişliğinde açılmış çift kanatlı bir kapı ile yedi adet basamak ile soğukluk mekânına inilir (Şekil 4,53-59). Soğukluk, 11.75x11.97 m. ölçülerinde yaklaşık kare mekândan oluşmaktadır. Bu mekânın üzeri köşelerde tuğla örgülü dört sivri kemer trompu ve duvarlardaki düzgün kesme taştan yapılmış dört sivri kemere oturan 12.64 m. çapındaki tuğladan örülmüş kubbe ile örtülüdür. Kubbenin ortasında yer alan aydınlık fenerinin altında dekoratif mermerden inşa edilmiş ve ortamı serinletmek amacıyla bir fiskiyeli havuz bulunur.

Sıcaklık bölümünün doğu, batı, kuzey ve güneyinde simetrik olarak planlanmış dört adet eyvan, köşelerde ise dört adet halvet yer almaktadır. Simetrik olarak planlanan halvet ve eyvanların içerisinde oturma sekileri ve sekiler üzerinde kurneler yer almaktadır. Sıcaklık bölümünün güneybatı köşesindeki halvet diğer halvetlere göre 1.73 m. güney doğru çıkıntı yaparak daha büyük tutulmuştur. Hem temizlik kısmındaki ve hem de ılıkık kısmındaki kapılar ile sıcaklık bölümüne girilmektedir (Şekil 53-59).

Kadınlar ve erkekler sıcaklık bölümünün doğusunu boydan boya kapatan külhan ve su haznesi iki kademededen meydana gelmiş dikdörtgen formundadır. Hamamın kuzeydoğu köşesinde yer alan külhan ve su deposu bölümünün üzeri tuğla örgülü beşik sivri tonoz ile kapatılmıştır. Hamamın beden dış duvarları 1.00 m. genişlikte kayrak sal taşı ile tretuvar yapılarak su, nem ve rutubete karşı koruma altına alınmıştır (Şekil 56-59). Hüsrev Paşa Külliyesi Çifte Hamamı örtü sistemi 46.40x26.46 m. ölçülerinde dikdörtgen planlı iki büyük, 15 küçük, toplam 19 kubbe ve 11 adet dikdörtgen planlı eğimli çatıdan oluşmaktadır. Kadınlar ve erkekler bölümü soğukluk bölümleri üzerini örten kubbelerin ortasında sekizgen planlı aydınlık feneri yerleştirilmiştir. Tüm bu kubbe ve çatı üzerinde geometrik olarak düzenli olarak sıralanmış toplam 356 adet aynı büyüklükte ve aynı formda fil gözü fanus vardır (Öztürk, 2020: 423-444), (Şekil 53-59).

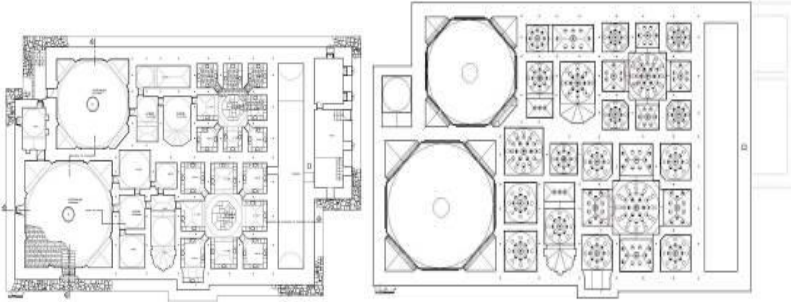
Şekil 54, 55. Hüseyin Paşa Külliyesi Çifte Hamamı Planları (Ş. Öztürk)

örtülüdür. Ilıklık bölümünün giriş kapısının ayın aksı üzerinde doğu duvarında 0.80 m. genişliğindeki bir kapı ile sıcaklık bölümünün eyvan kısmına girilir. Kadınlar sıcaklık bölümü, 9.58x966 m. ölçülerinde yaklaşık kare planlı olarak planlanmıştır. Sıcaklık bölümünün ortasında yer alan sekizgen formundaki göbek taşı 2.53x2.53 m. ölçülerindedir.

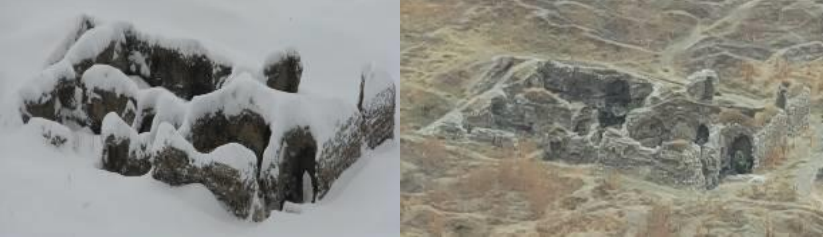
Şekil 56,57. Hüsrev Paşa Külliyesi Çifte Hamamı Kuzeybatı Genel Görünüşleri (Ş. Öztürk)

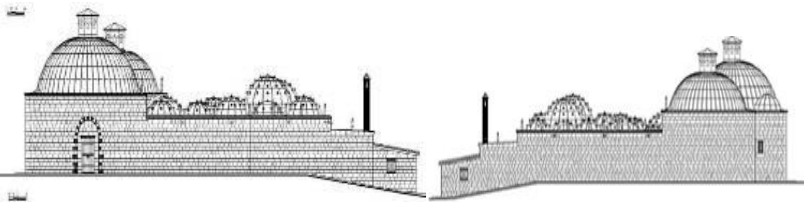
Şekil 58,59. Hüsrev Paşa Külliyesi Çifte Hamamı Güney ve Kuzey Cepheleri (Ş. Öztürk)

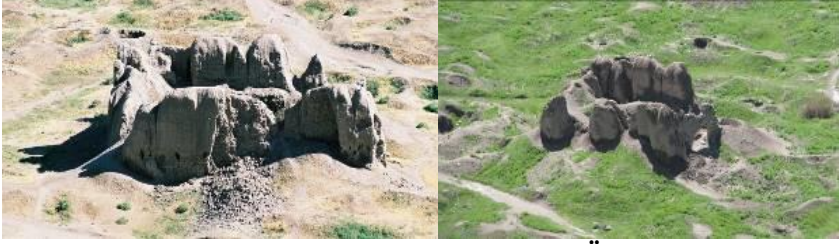
Şekil 60,61. Çifte Kilise Genel Görünüşleri (Ş. Öztürk)

Kilise, Eski Van Şehri'nin Topçuoğlu Mahallesi'nde yer alır. Kilisenin kuzeydoğusunda Kızıl Cami, güneydoğusunda ise Hüsrev Paşa Çifte Hamamı bulunur. Günümüzde yapının beden duvarlarının bir bölümü hariç diğer bölümlerinin tümü yıkıktır. Kilise dikdörtgen planlı tek nefli bir yapıya sahiptir. 1844 depreminde büyük ölçüde yıkılan yapının orijinal taş duvarları dıştan kerpiç duvarla desteklenerek 5.00 m. kalınlığında bir duvar haline gelmiştir.

Kilisenin, geç dönemde eklenmiş bir girişi ile ortada dört kalın payeye oturan kubbeli orta mekânı, buna bitişik tonoz örtülü giriş bölümü ve ön apsisi bulunmaktadır. Dışa taşmayan yarım daire planlı apsisin iki yanında beşik tonozlu iki pastophorion hücresi yer alır. Surp Paulos Kilisesi'nin güney duvarına bitişik Surp Peter Kilisesi ise taştan yapılmış, ancak bu yapının kuzey beden duvarı ile apsis bölümünün dışındaki kalan kısımları yıkılmıştır (Bachman, 2013: 31-33), (Şekil 4,60,61).

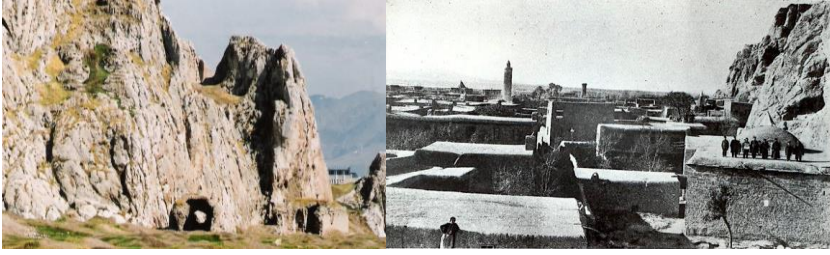
**Şekil 62,63. Surp Vardan Kilisesi Güneybatı ve Doğu Görünüşleri (Ş. Öztürk-Lehman-Haupt)**

Surp Vardan Kilisesi, 10.65x13.15 m. ölçülerinde, doğu-batı istikametinde dikdörtgen planlı olarak zemine kurulmuştur. Kilisenin batı beden duvarının ortasında yer alan 1.25 m. genişliğindeki, ahşap bir kapı ile ana mekâna girilir. Kare formlu ana mekânın üzeri 3.50 m. yarıçapındaki kubbeye örtülüdür. Merkezi kubbeye geçişler köşelerde pandantiflerle sağlanmıştır. Mekân içerisindeki sesin üniform bir şekilde yayılmasını sağlayan aks-i seda küpleri, kubbe ve kubbeye geçiş elemanlarında kullanılmıştır (Şekil 4,64,66).

Kilise, tarihi şehrin kuzeydoğu bölümünde yer almaktadır. Yapının batısında Surp Stephanos Kilisesi, kuzeyinde Van Kalesi'nin sarp kayalıkları, doğusunda ise Tebriz Kapısı yer almaktadır (Şekil 4,62-66). Surp Vardan Kilisesi'nin inşa tarihi ve mimarı hakkında yazılı belge bulunmamaktadır. Yapının mevcut mimari durumu, yapı malzemesi, diğer mimari yapılarla kıyaslandığında; kilisenin muhtemelen XVI. yüzyılın sonu, ya da XVII. yüzyılın başlarında inşa edildiği düşünülmektedir (Öztürk-Güzel, 2005: 69-77).

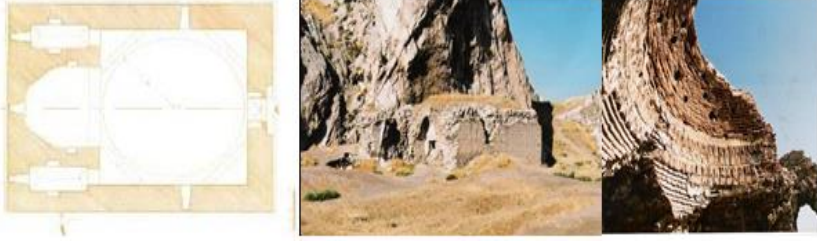
**Şekil 64-66. Surp Vardan Kilisesi Plan- Güneybatı ve Kubbe Görünüşleri (Ş. Öztürk)**

Zeminden 6.03 m. yüksekliğindeki dış duvarlardan düz dama geçiş, iki kademeli düz bir saçak ile sağlanmıştır. Kilisenin örtüsü yonu taş kaplamalı yarım yuvarlak kubbe ile örtülüdür (Şekil 66). Surp Vardan Kilisesi'nde, ana mekânın üzeri düzgün yonu taştan inşa edilmiş kubbe ile diğer kısımlar ise düz dam ve sıkıştırılmış toprak ile örtülüdür.

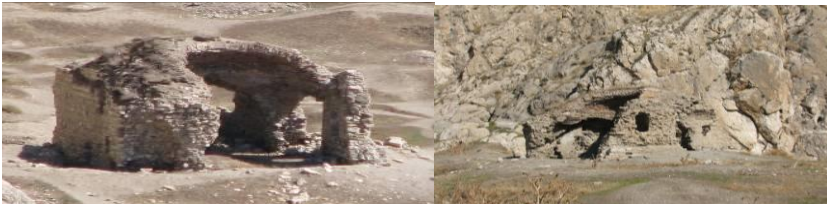
**Şekil 67,68. Surp Stephanos Kilisesi Genel Görünüşleri (Ş. Öztürk)**

Kilise, doğu batı doğrultusunda dikdörtgen planlı ve naos kısmı pandantif geçişli kubbe ile örtülüdür. Yarım daire şeklindeki apsisin iki yanında dikdörtgen planlı ve iki katlı pastophorion hücreleri bulunmaktadır. Kilise inşasında tuğla, yonu ve moloz taş kireç harcı ile birlikte kullanılmıştır. Kilisede onarıma yönelik herhangi bir bilimsel kazı çalışması yapılmamıştır (Şekil 4,66,68).

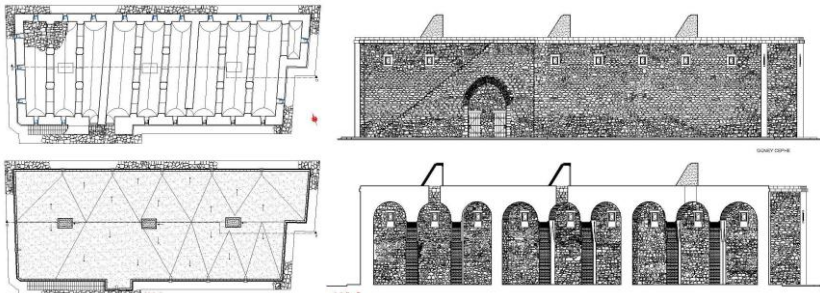
Şekil 69-72. Miri Ambarı Plan-Örtü Sistemi-Kesit ve Güney Cephesi (Ş. Öztürk)

Eski Van Şehri'nin doğu girişini sağlayan Tebriz Kapısı'nın yol güzergâhında bulunan Miri Ambarı, doğu-batı doğrultusunda uzanarak dikdörtgen bir formda zemine oturmuştur. Yapının kitabesi olmadığı ve kayıtlarda yapı tarihi hakkında bir bilgi olmadığı için kesin olarak yapım tarihini belirlemek mümkün değildir. Ancak yapıda kullanılan malzeme, örgü tekniği ve diğer mimari özellikler dikkate alındığında, yapının XVII. yüzyılın sonu ya da XVIII. yüzyılın başlarında inşa edildiği düşünülmektedir. Yapı doğu-batı istikametinde 17.00x45.00 m. ölçülerinde dikdörtgen bir biçimde zemine oturmuştur. Ambar üç bölümden meydana gelmiştir. Yapıya giriş güney cephesinin batı tarafına doğru 4.00 m. genişliğindeki tuğla örgülü sivri bir kemer girintisi içine yerleştirilmiş, iki simetrik kapı yardımıyla sağlanmaktadır. Bu kapılardan biriyle batı bölümüne, diğeriyle orta bölüme, orta bölümün güneydoğu köşesindeki bir kapı yardımıyla doğu bölümüne geçilir. Her bölüm yaklaşık olarak 12.00x14.50 m. ölçülerinden oluşmaktadır.

Ambarın her üç bölümü ikişerden dört adet 1.20x1.20 m. ebadındaki sütunları taşıyan üçer sivri kemer yardımıyla birbirinden ayrılmış üç sahanlı bir düzenleme göstermektedir. Bunlardan doğudaki bölümün kuzeydoğu köşesindeki dışa çıkıntı yapan 3.00x5.60 m. ölçülerindeki ek bir mekânla genişletilmiştir. Her bir sahanın üzeri kuzey-güney istikametine uzanan tuğla örgülü beşik tonoz ile kapatılmıştır. Düz damdan tahılın rahat bir şekilde boşaltılmasını sağlayan ve Van Sivil Mimarisinde çok kullanılan üç özel bölüm yer almaktadır. Yapının beden duvarları dışa çıkıntılı saçaklar yardımıyla düz dama geçiş yapmaktadır (Öztürk, 1998: 10-13), (Şekil 69-74).

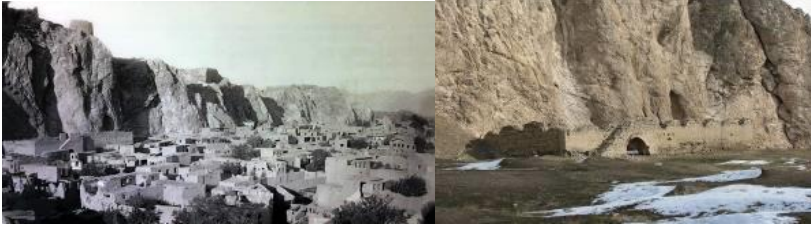
Şekil 73,74. Miri Ambarı Güneybatı Genel Görünüşü (Anonim-Ş. Öztürk)

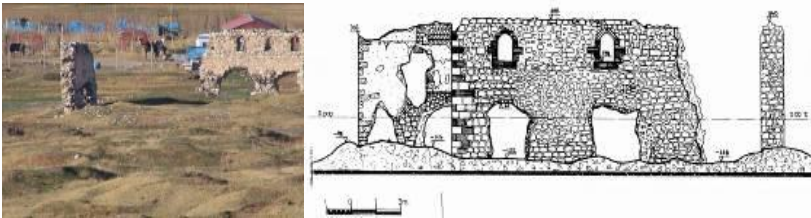
Şekil 75,76. Sinaniye Camii Genel Görünüşü ve Cephe Rölövesi (Ş. Öztürk)

Cami, doğu-batı istikametine dikdörtgen planlıdır. Caminin çok az kısmı günümüzde mevcuttur. Güney duvarı ortasındaki mihrabın temel seviyesinde izleri kalmıştır. Batı duvarının kuzey köşesinde İki renkli düzgün kesme taş duvar kalıntıları mevcuttur (Öztürk, 1999: 14-19), (Şekil 4,75,76).

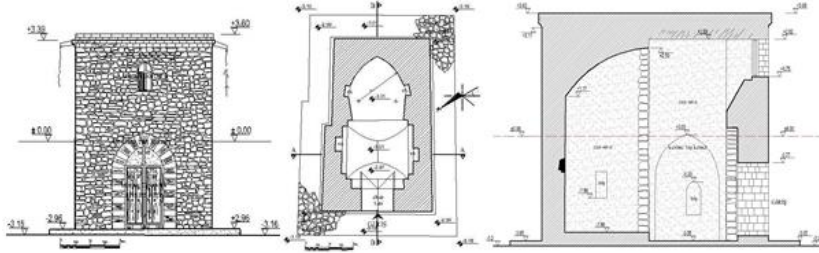
Şekil 77-79. Surp Diziranavor Kilisesi (Şapel) Plan, Kesit ve Batı Cephesi (Ş. Öztürk)

ölçülerindeki sivri kemerli bir pencere yer alır. Kilisenin güney cephesi, 7.30 m., doğu cephesi ise 4.57 m. genişliğindedir. Kilisenin kuzey cephesi ise ortadan yukarıdan aşağıya doğu tek kademeli olarak inşa edilmiştir (Şekil 77-82). Surp Diziranavor Kilisesi'nin dış cepheleri itibariyle oldukça sadedir. Kilisenin dış ve iç duvarlarında herhangi bir süsleme unsuruna rastlanmamaktadır.

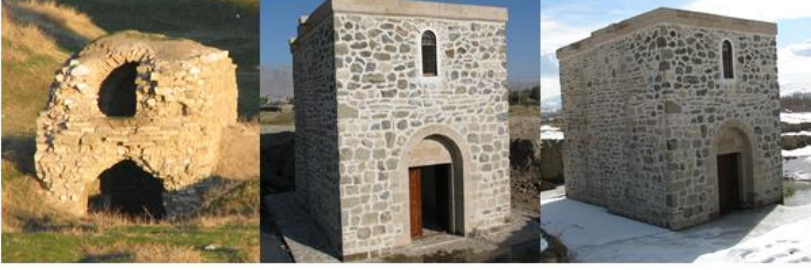
**Şekil 80-82. Surp Diziranavor Kilisesi (Şapel) Önarım Öncesi ve Sonrası Görünüşleri (Ş. Öztürk)**

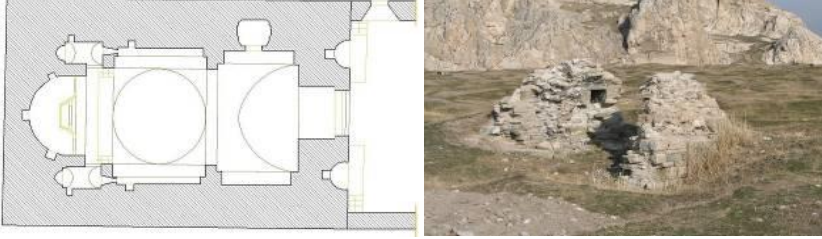
Şekil 83,84. Surb Paulos Kilisesi Planı ve Genel Görünüşü (Ş. Öztürk)

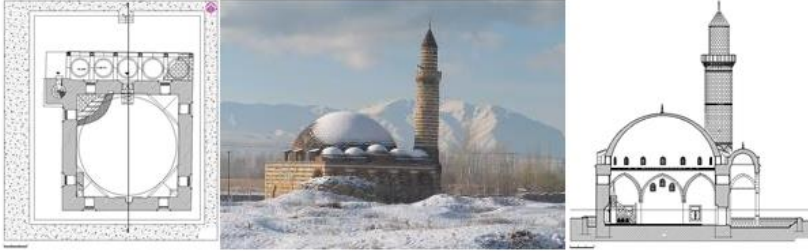
Şekil 85-87. Kaya Çelebi Camii Plan-Kesit ve Kuzeydoğu Genel Görünüşü (Ş. Öztürk)

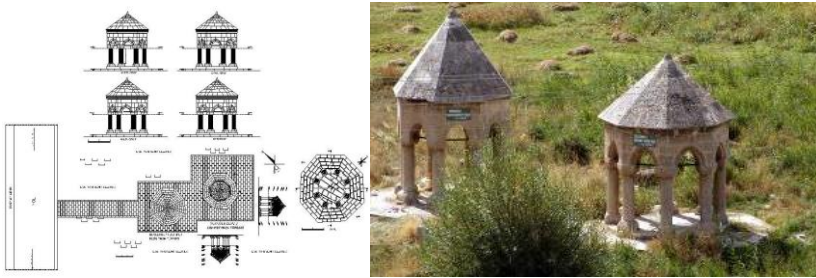
Şekil 88,89. Çifte Kümbetler Planı-Cephe ve Genel Görüntüsü (Ş. Öztürk)

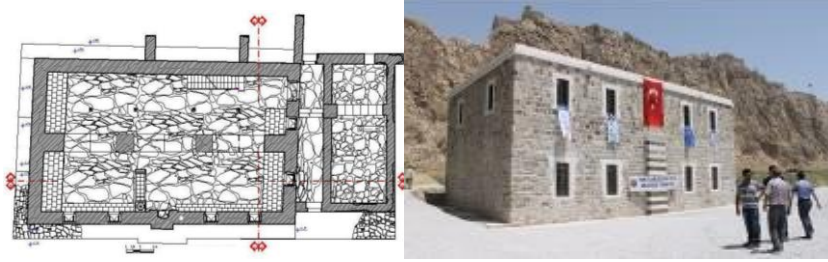
Şekil 90,91. Horhor Cami Plan ve Güneybatı Genel Görünüşü (Ş. Öztürk)

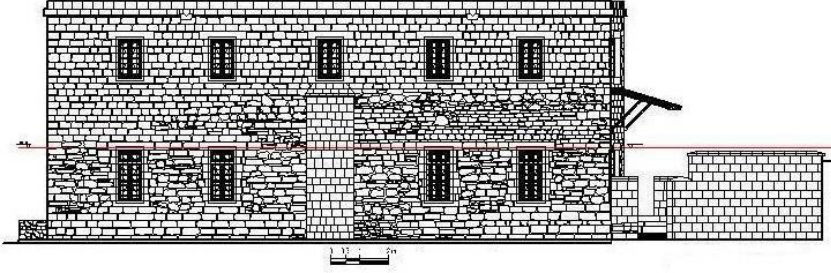
Şekil 92. Horhor Cami Güney Cephesi (Ş. Öztürk)

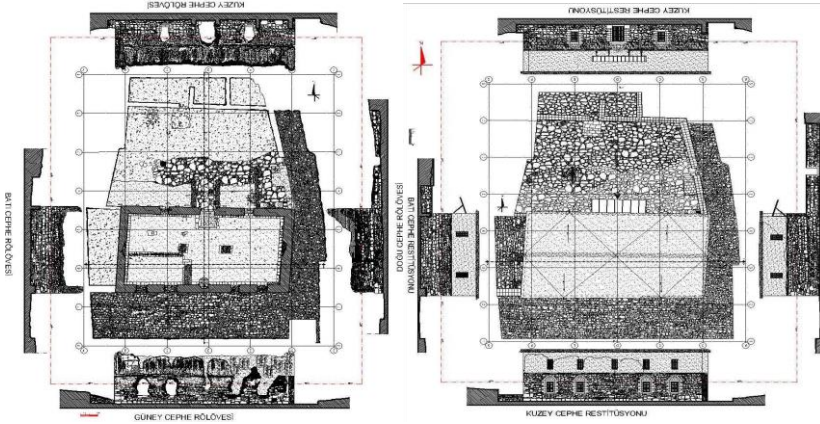
Şekil 93,94. Abbasağa Camii Rölöve ve Restitüsyon Vaziyet Planı (Ş. Öztürk)

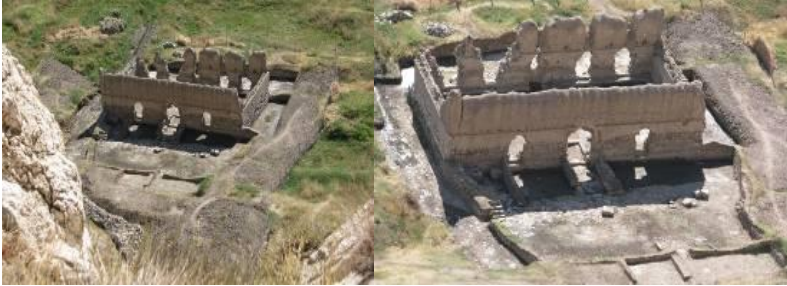
Şekil 95,96. Abbasğa Camii Kazı Sonrası Genel Görünüşleri (Ş. Öztürk)

Mihrabın batısında yer alan minber platformu zemin kotundan üç basamak yüksek inşa edilmiştir (Şekil 87,88). Caminin ortasında yer alan iki adet benzer mimari özellikteki 1.10x1.10 m. ölçülerindeki kare yonu taşından inşa edilmiş ayaklar, kaideler üzerine yerleştirilen üç adet sivri kemer yardımıyla cami doğu-batı yönünde gelişen iki bölüme ayrılmıştır. Caminin güney, doğu, batı ve kuzey beden duvarları boyunca 0.45 m. yükseklikte, 0.48 m. genişlikte kalker yonu taştan oturma sekileri devam eder (Şekil 93-96).

Yapının güney beden duvarında dört, kuzey beden duvarı üzerinde yer alan iki olmak üzere, toplam altı adet benzer mimari özelliklerde yonu taşta inşa edilmiş 0.80 m. genişlikte dikdörtgen formunda pencereler bulunur. Mahfil kotunda ise güney beden duvarında beş, doğu ve batı beden duvarlarında ise karşılıklı ikişer olmak üzere, toplam dokuz adet 0.60 m. genişlikte benzer mimari özelliklerde kuşkanat mazgal pencere yer alır.
