Tarihi Konutlarda Peyzaj Restorasyon Projelerinin Önemi: Bartın Hacı Eminler Konutu Örneği

The Importance of Landscape Restoration Projects in Historical Houses: The Case of Bartın Hacı Eminler House

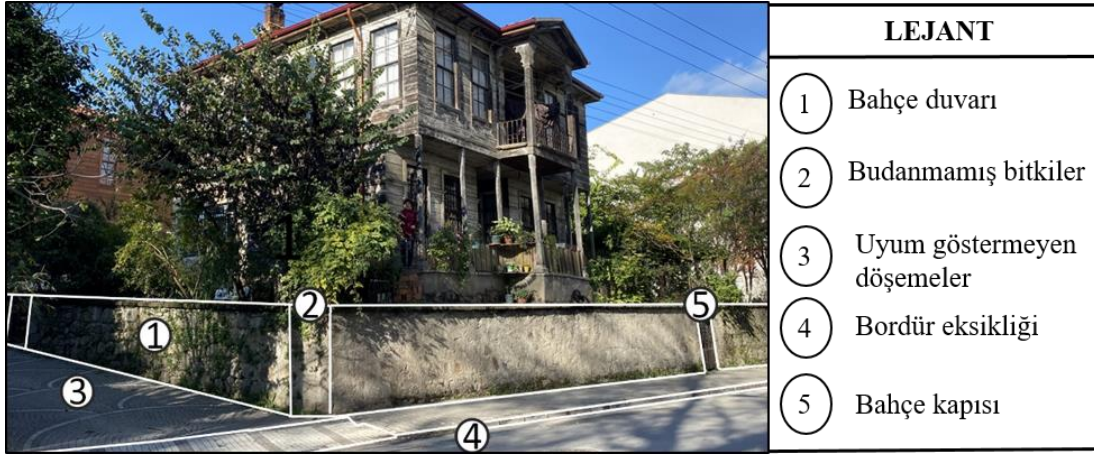
Şekil 5. Kanlı Irmak Caddesi ve konuta yönelik saptamalar (Orijinal, 2021).

Hacı Eminler Konutu'nun bulunduğu Kanlı Irmak Caddesi ve İnci Bankoğlu sokağa olan uyumunun ve görsel algı kalitesinin tespit edilmesine yönelik mevcut durum ile sorunlu alanlara ilişkin saptamalar gerçekleştirilmiştir. Şekil 5'de Kanlı Irmak Caddesi'ne ilişkin tespitler yer almaktadır. Bu kapsamda, konuta ait bahçe duvarının doğal taş malzeme ile yapıldığı görülmektedir. Fakat duvarın bir bölümünde derzlerin yenilediği dikkat çekmektedir. Derz aralarında yabancı otlar gelişim göstermiştir (1). Konut bahçesinde bulunan ve budanmamış bitkiler (2) kendi formlarını koruyamamıştır. Bununla birlikte konutun silüetini ve algılanışını olumsuz olarak etkilediği ifade edilebilir. Kaldırım ve sokakta döşeme malzemesi ile döşeme desenine ilişkin farklılıklar olduğu, bu durumun tarihi konut ve tarihi dokunun estetik kalitesini olumsuz etkilediği düşünülmektedir (3). Bordür eksikliği söz konusudur (4). Kaldırım üzerinde yer alan bahçe kapısının (5) bakım ve onarıma ihtiyaç duyduğu gözlemlenmiştir.

- Bahçedeki bitkilere budama gibi peyzaj bakım ve onarım işleri uygulanmalıdır.
- Bahçedeki ve bahçe duvarı üzerindeki yabancı otlarla mücadele yapılmalı ya da temizlenmelidir.
- Bahçe duvarı harpuştasının eskiyen bölümleri onarılmalıdır.
- Bahçe kapısının bakım ve onarımı yapılmalıdır.
- Tarih boyunca tarihi doku genelinde cadde ve sokaklarda Arnavut Kaldırımı kullanıldığı için günümüzde tarihi dokudaki cadde ve sokaklarda uygulanan parke taş ya da kilitli parke döşendiğinde herhangi bir desen çalışması yapılmamalıdır. Görsel kalitenin artırılması tarihi yapı ile uyumun sağlanması için araştırma alanına sınır olan sokakta mümkünse yapılan desen çalışması kaldırılmalıdır.

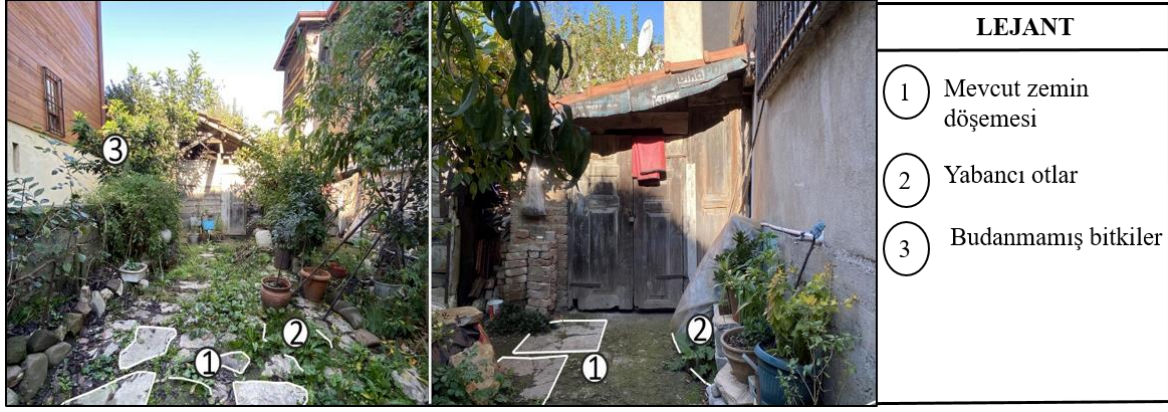
Şekil 7. Otopark alanı ve giriş (karşılama) alanına ilişkin saptamalar (Orijinal, 2021).

Hacı Eminler Konut bahçesine yönelik gerçekleştirilen alan analizlerinde mekansal kullanımlar, zemin döşemeleri ve bitkiler ele alınmıştır. Şekil 7'de konut bahçesine ilişkin mevcut giriş ve otopark alanlarına yönelik verilere yer verilmiştir. Bahçeye ait zemin döşemeleri (1) farklılık göstermektedir. Eskiyen ve bozulan zeminin onarılması gerekmektedir. Bahçenin çeşitli noktalarında yabancı otlar gelişmiştir (2). Ayrıca bahçedeki bitkilerin (3) budama ve bakım işlerinin yapılması gerekmektedir. Tarihi konut bahçesinin yapısal ve bitkisel peyzaj öğelerinin tarihi yapı ile uyum gösterecek şekilde tekrar ele alınması gerektiği düşünülmektedir.

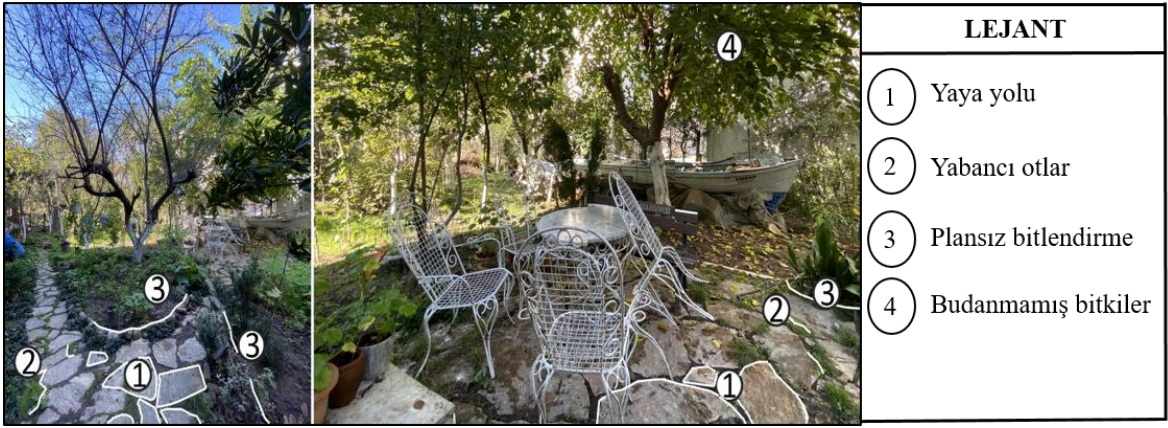
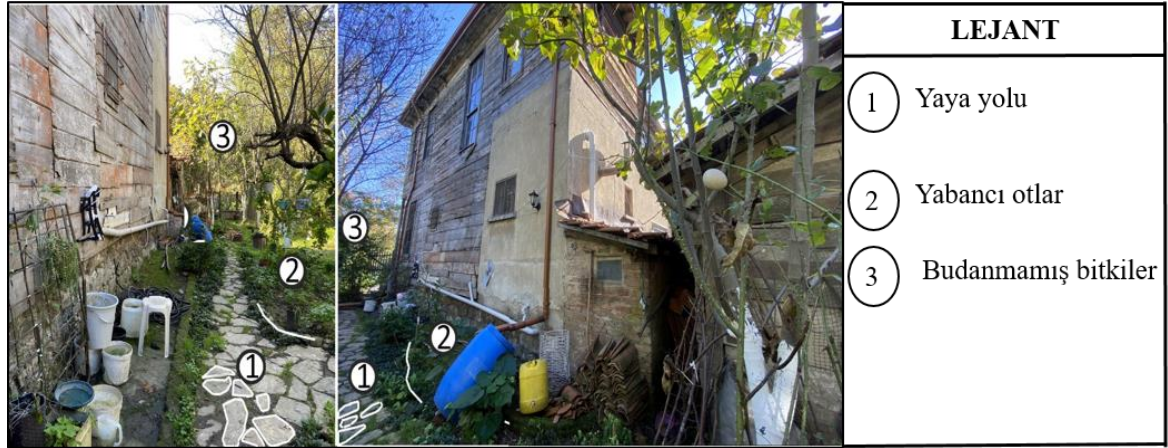
Şekil 8 ve şekil 9'da konutun sağ yan cephesinde yer alan bahçe alanı görülmektedir. Bahçedeki yaya sirkülasyonu dinlenme mekanına ulaşımı sağlamaktadır. Zeminde kayrak döşeme kullanılmıştır (1). Fakat çeşitli yerlerde zemin döşemede eksiklikler söz konusudur. Bahçede yabancı ot (2) gelişimi söz konusudur. Zaman içinde dökülen tohumların gelişmesiyle bitkilerin sayısında artış olduğu (3) konut sahibi tarafından ifade edilmiştir. Bu nedenle yoğun olan ağaç fidanlarında seyretme ve budama işlemi gerekmektedir.

Şekil 8. Yürüyüş yolu ve dinlenme alanına ilişkin saptamalar (Orijinal, 2021).

Şekil 9. Bahçedeki yürüyüş yolu ve çevresine yönelik değerlendirmeler (Orijinal, 2021).
