SERİNYOL BİRİKİNTİ YELPAZESİNDE (HATAY) ANTROPOJENİK DEGRADASYON VE HİDROJEOMORFOLOJİK ETKİLERİ

Atilla KARATAŞ

ANTROPOGENIC DEGRADATION AND HYDROGEOMORPHIC EFFECTS ON SERİNYOL ALLUVIAL FAN (HATAY)

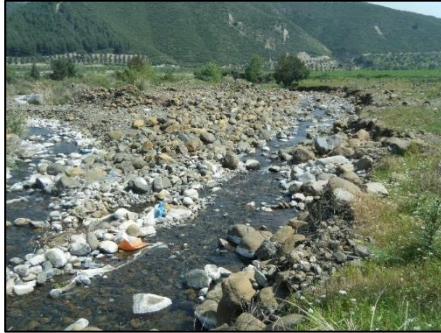
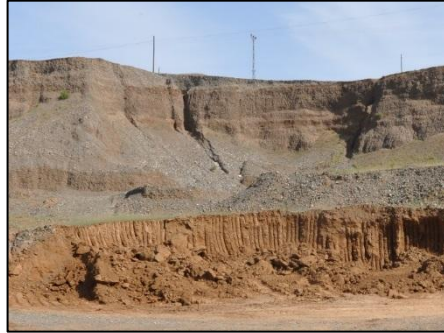
Foto 1. Serinyol Birikinti Yelpazesinin Foto 2. Serinyol Birikinti Yelpazesinin Etek Tepe Bölgesindeki Tahtaköprü Çayı Bölgesindeki Bir Yarmada Çakıl, Kum, Mil ve Kil Tabakaları

Çalışma alanında litolojik yapı alüvyonlardan ibarettir. Tepe kısmında taşkın bakiyesi konumundaki nispeten iri bloklara da rastlanmakla beraber, özellikle etek kısımlarına doğru gidildikçe boyutları küçülmek kaydıyla çakıl, kum, mil, silt ve kil ana dolgu malzemesini oluşturmaktadır (Oguchi ve Oguchi, 2004; Boulton ve Robertson, 2007; Herece, 2008) (Foto 1 ve 2). Bu haliyle ve % 1,16'lık ortalama eğimiyle çalışma alanının bir birikinti yelpazesi şeklinde tanımlanması yerinde olacaktır.

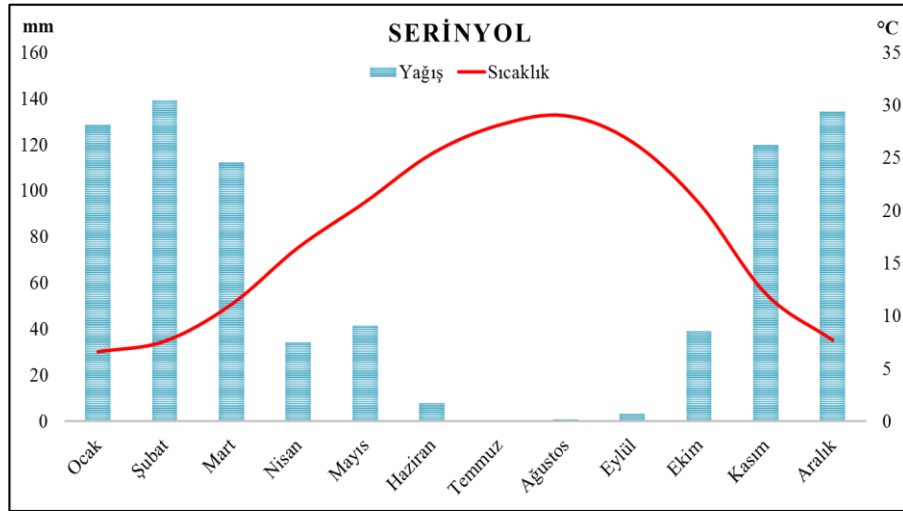
Şekil 2. Serinyol'da Yıllık Ortalama Sıcaklık ve Ortalama Toplam Yağış Grafiği

ve denizel şartlara yakın koşulların hâkim olduğu çalışma sahasında, De Martonne (De Martonne, 1926) yıllık kuraklık indisine göre yarı kurak, Erinç (Erinç, 1957) yağış etkinliği indisine göre yarı nemli koşullar hüküm sürmektedir (Koçman, 1993; Korkmaz ve Fakı, 2009; Gönençgil ve Karataş, 2012). Sıcak ve kurak yaz mevsimini ılık ve yağışlı kış izlemektedir. Yağışlar çoğunlukla yağmur şeklindedir. On yıl boyunca (1986-1997) hizmet veren Serinyol Meteoroloji İstasyonu'nun verilerine göre yıllık ortalama sıcaklık 17,7 °C, yıllık ortalama toplam yağış miktarı ise 761,1 mm dir (Meteoroloji Genel Müdürlüğü [MGM], 2007). En sıcak ay Ağustos (29 °C), en yağışlı ay ise Aralık (134,3 mm) ayıdır (Şekil 2).

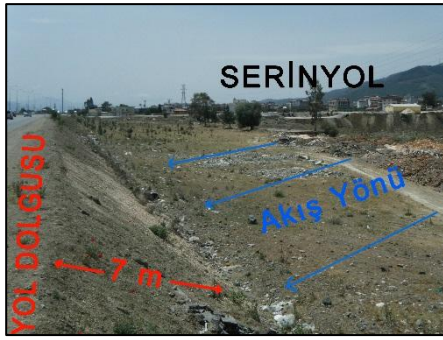
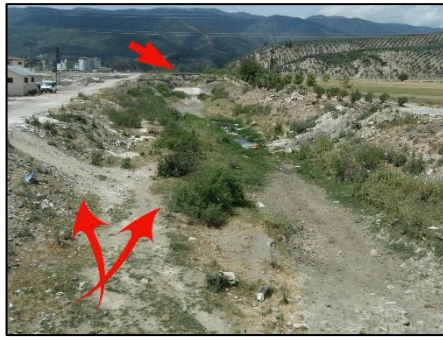
Foto 3. Çalışma Alanında Yelpaze **Foto 4.** Bedirge Kanalındaki Rüşubat ve Yüzeyinin 7 m Üzerine Kadar Yükselen ve Katı Atık Birikimi ile Arka Planda Kanal Akış Yönüne Dik Uzanan Yol Dolgusu Kapasitesini Düşüren Köprü Ayakları

bakımından dikkat çekicidir. Yol dolgularının yüzeysel akışı kesintiye uğratabilecek mahiyette oluşu ilerleyen dönemlerde gerek yol güvenliği gerekse doğal akışın seyri üzerinde tehlikeli koşullar ortaya çıkarmaya adaydır (Foto 3). Öte yandan bazı köprülerin kanal kapasitesini düşürecek şekilde konumlanmış veya inşa edilmiş olmaları da kanal tıkanması ve yatak kapasitesinin düşmesi gibi antropojen kaynaklı bazı degradasyonel etkilere ortam hazırlamaktadır (Foto 4).

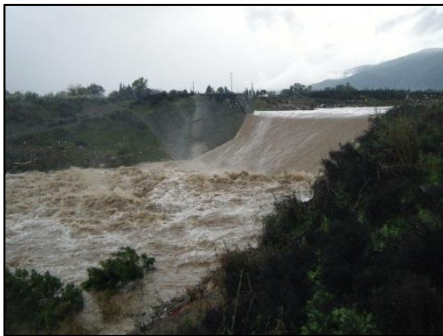
Foto 5. Tahtaköprü Çayının Bir Taşkın **Foto 6.** Yelpazenin Doğu Kesiminde Esnasında Kanal Kapasitesini Zorlayan Drene Edilemeyen Taşkın Sularının Çevreye Yayılması (Ocak 2012)

Tahtaköprü Çayının geniş ve yüksek eğim ortalamaları aksettiren havzası sık sık yüksek debili akımlara sahne olmaktadır (Korkmaz ve Karataş, 2013: 486) (Foto 5). Dolayısıyla havzanın taşkın açısından en fazla risk barındıran bölümü olan Serinyol birikinti yelpazesi üzerinde yapılacak olan altyapı çalışmalarında bu durum bilhassa göz önünde bulundurulması gerekmektedir. Ayrıca yüzeysel akışın tek bir kanala yönlendirilmesinden kaçınılarak alternatif drenaj kanallarının oluşturulmasına öncelik verilmelidir (Foto 6).

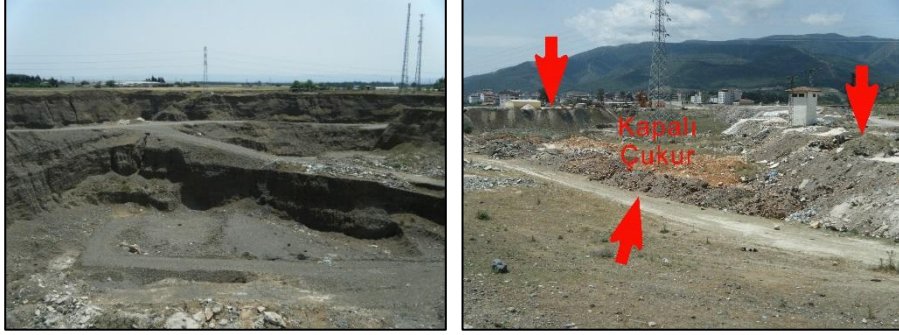
Foto 7. Paşaköy Güneybatısındaki Kum Ocaklarından Bir Görünüm **Foto 8.** Değişik Türden Molozların Gelişigüzel Biriktirildiği Depolama Alanı

Serinyol birikinti yelpazesinin özellikle orta-üst kesimlerinde kalın kum ve çakıl depolarının ortaya çıkmasına imkân sağlayan sedimantasyon ve tektonik deformasyon süreçleri bu bölgelerde inşaat sektörünün ihtiyaçları doğrultusunda kum temin edilen sahaların varlığına ortam oluşturmuştur. Tamamen kontrolsüz bir şekilde işletilen bu kum ocaklarından sadece Paşaköy güneybatısındaki ocaktan 3 milyon m³ ten fazla kum alınmış ve bu bölgede yaklaşık 400x400x20 m boyutlarında 90° ye varan dik şevlerle çevrili büyük bir çukur alan peyda olmuştur (Foto 7). Öte yandan yelpaze üzerindeki moloz depolama sahaları da aynı şekilde buna benzer koşullara sahip alanların farklı etmenlere bağlı olarak şekillendiği yerler olarak dikkat çekmektedir (Foto 8). Buralarda da 8-10 m ye varan moloz yığınları arasında büyük çanaklar ve dik şevlerle sınırlanan lokal andoreik çukurluklar oluşmaktadır.

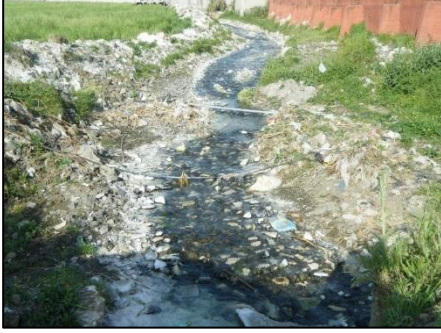
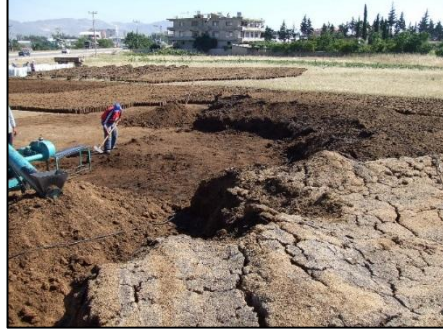
Foto 9. *Kontrolsüz Olarak Salınan Yoğun* **Foto 10.** *Zeytin Posasından Prina Adı CaCo₃ Yüklü Mermer Atölyesi Deşarj Suyu Verilen Yakacak Üretimi*

Çalışma alanında ilk bakışta dikkati çeken evsel atıklara bağlı bir kirlilik söz konusudur. Bununla birlikte yoğun sanayi faaliyetlerinden bahsetmek mümkün olmasa da yelpaze üzerindeki mermer atölyeleri ve zeytinyağı fabrikaları gibi tesislerin deşarj sularının yanı sıra zeytin posasından üretilen yakıtların kullanımı atmosferik ve hidrosferik kirliliğin temel kaynaklarıdır (Foto 9 ve 10). Ayrıca çalışma sahasında düzenli ve standartlara uygun bir atık toplama ve depolama sisteminin bulunmaması da çöp ve evsel atık kökenli çevre kirliliğinin etkisini artırmaktadır.
