## KASTAMONU'DA YIKILAN TARİHİ AHŞAP BİR KÖPRÜ: BOZKURT - İLİŞİ KÖYÜ CUMAYANI KÖPRÜSÜ\*

### A COLLAPSED HISTORICAL WOODEN BRIDGE IN KASTAMONU: BOZKURT – CUMAYANI BRIDGE IN İLİŞİ VILLAGE

Mehmet Sami BAYRAKTAR\*\*

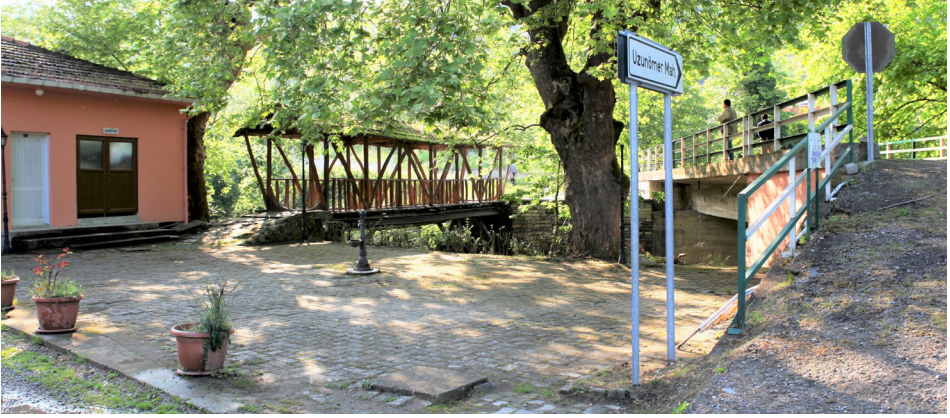
**Fot. 1.** Kastamonu-Bozkurt İlişi Cumayanı Köprüsü doğudan görünümü.

hafifçe yükselerek 4.5 kadar uzanmaktaydı (Fot. 1,4). Tabliye kotu araziden 0.90 mm kadar yüksekteydi. Köprü'nün diğer yönünde köprü bitimindeki sahanlık mesabesindeki kesim yeni parke taşı döşeli ve düz bir alandı (Fot. 5).

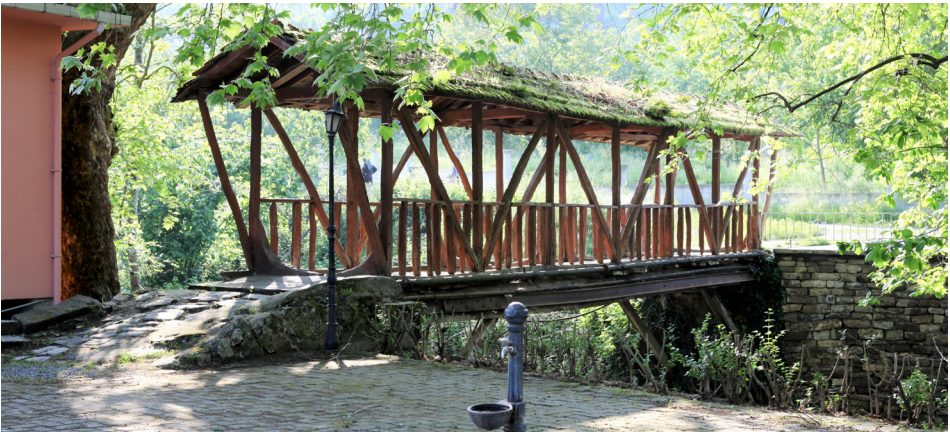
**Fot. 4.** Kastamonu-Bozkurt İlişi Cumayanı Köprüsü doğudan görünümü.

Kuzey-güney ekseninde yaklaşık 35<sup>0</sup> doğuya dönük konumlanan köprünün menba yüzü güneye, mansab yüzü kuzeye bakmaktaydı (Çiz. 2, Fot. 4-7). Yapının ahşap kesimin uzunluğu 13.75 m<sup>16</sup> tabliye eni 3 m idi<sup>17</sup> (Çiz. 2-4). Yola bakan kuzey kesimde, asfalt yol kenarında başlayan moloz taş ve betonla kaplanan sahanlık, tabliyeye doğru

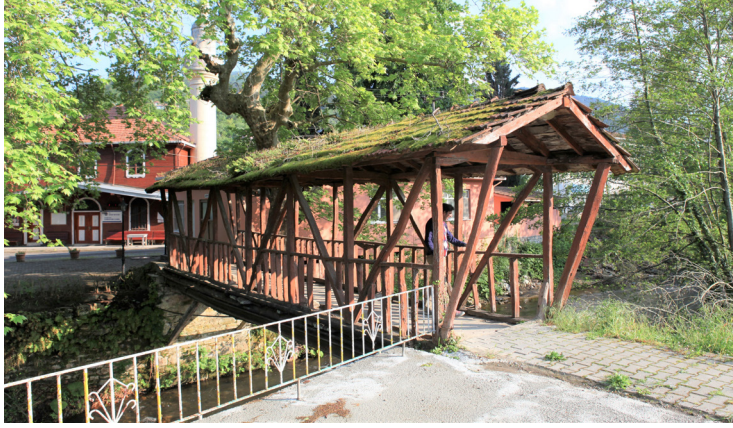
**Fot. 5.**  
Kastamonu-Bozkurt  
İlişi Cumayanı  
Köprüsü kuzeyden  
görünümü.

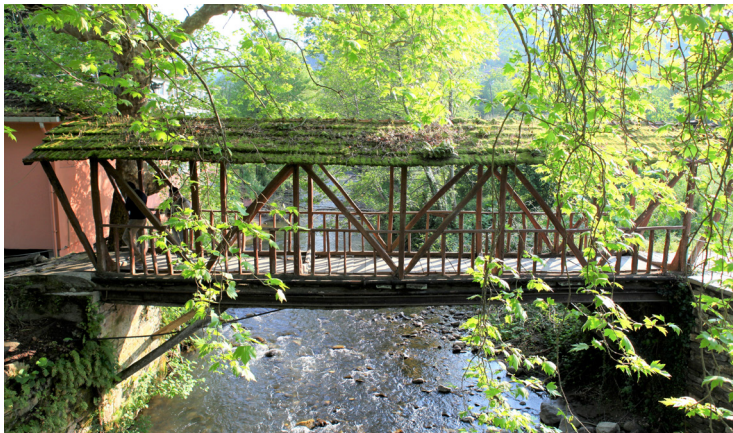
**Fot. 7.**  
Kastamonu-Bozkurt  
İlişi Cumayanı  
Köprüsü mansab  
yüzü.

Çayın şekillendirdiği çay yatağının en uygun ve dar kesimi, köprü yeri olarak belirlenmiştir. Çay yatağının iki tarafında köprü inşasına, 5-6 m kadar uzunluğa sahip moloz taş örgülü set duvarlarıyla başlanmış ve tabliye kirişleri, eğimli dere yatağına yaslanan bu set duvarlarından hafifçe ileri çıkan duvar ayaklarına (köprü ayakları) oturtulmuş idi (Fot. 4-5). Köprü ayakları, dere yatağından itibaren batı yakada 3.30 m doğuda 2.90 m kadar yükselmekteydi. Takriben 1.20 m kotta belirtilen duvarlara saplanan ahşap çapraz payandalar, duvar ile tabliye kirişleri arasında uzatılarak köprüye destek vermekteydi (Fot. 7-9). Bunlar her iki yakada ikişer adet idi.

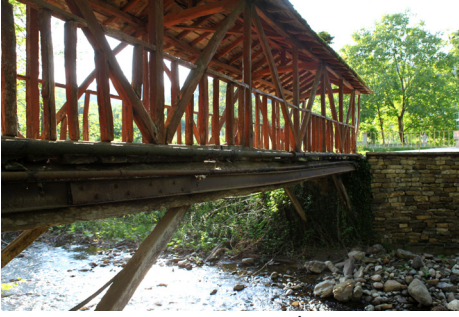
**Fot. 8.** Kastamonu-Bozkurt İlişi Cumayanı Köprüsü mansab yüzü.

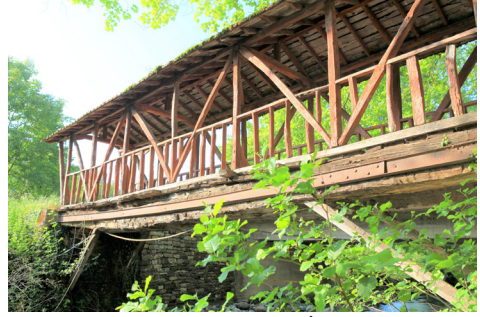
**Fot. 9.** Kastamonu-Bozkurt İlişi Cumayanı Köprüsü menba yüzü.

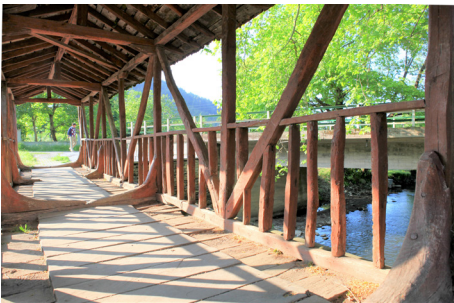
**Fot. 12.** Kastamonu-Bozkurt İlişi Cumayanı Köprüsü tabliyesi - doğudan.

Tabliye döşemesi üzerinde, tabliyenin iki kenarı boyunca uzanan bir başka kiriş sırası yer almaktaydı (Fot. 12). 10-13 cm arasında değişen kalınlık ve genişliğe sahip kare kesitli bu taban kirişlerinin üzerinde, korkuluk, direkler ve çatı yükselmekteydi (Çiz. 3-4, Fot. 11-14). Tabliye boyunca boyları yeterli olmayan kirişler, uç uca pahlı (şevli) boy birleştirmeler yapılarak sıralanmıştı (Fot. 12). Bu kirişlerin, altlarındaki aksi istikamette uzatılan alt kademe döşeme kirişleriyle üst üste geldiği kesimlerde (direk hizaları) alt kirişlerde kanal açılarak birleşme gerçekleştirilmişti.

Çatıya destek veren direklerden payandalarla birleşen en baştaki ve arada yer alan üç ve beşinci sırada bulunanlarının üzerinde yalın başlıklar bulunmaktaydı (Fot. 12-14,18-19). Menba-mansab ekseninde uzanan başlıklar, bir ucu düz diğer ucu pahlı olmak üzere kare kesitli yaklaşık 0.50 m uzunluktaydı. Aynı eksende başlıkların üzerinde 10 cm kalınlıkta kare kesitli gergilere ve bunların orta hizasında dikmelere yer verilmişti (Fot. 13-14,18). Köprü başlarında her iki kenarda direklerin üzerinde damlalık aşığı, çatının tepe noktasında ortada mahya aşığı kirişleri bulunmaktaydı (Fot. 13-14). 10 cm civarında kalınlığa sahip aşık kirişleri, tabliye boyunca tek parça olarak uzanacak kadar uzun olmadıklarından, tabliyenin her iki yakasında birbirlerine uç uca boy birleşme yapılarak ikişer adet olarak sıralanmıştı.

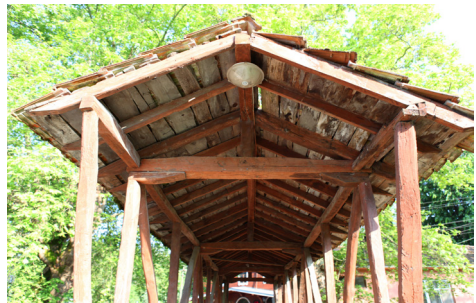
**Fot. 13.** Kastamonu-Bozkurt İlişi Cumayanı Köprüsü çatısı - batıdan.

Merteklerin üzerinde kimileri gayri muntazam hatlı kaplama tahtaları bulunmaktaydı (Fot. 13-14). Yıkılmadan önceki haliyle Marsilya kiremidiyle kaplı çatının, asli halde tabii taş plakalarla kaplı olduğu, kaplamanın çok ağır olması nedeniyle 1965 yılı civarındaki tamirde Marsilya kiremidi ile değiştirildiğine değinmiştir.

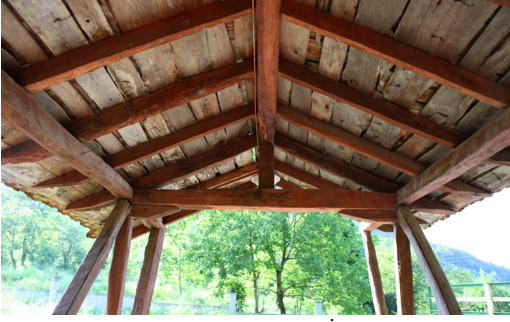
**Fot. 14.** Kastamonu-Bozkurt İlişi Cumayanı Köprüsü çatı ayrıntıları - batı kesim.

Tabliyeyi örten iki omuzlu beşik çatı, direk ve payandalarla taşınan bir oturtma çatı idi (Çizim 3-4). Çatı kirişlerinin üzerinde 90 derecelik aksi istikamette uzatılan, kalınlıkları 6-8 cm arasında değişen, kimileri hafif yamuk dörtgen biçimde yonulmuş mertekler uzanmaktaydı (Fot. 13-14). Yaklaşık 0.45 m ara ile sıralanan her bir omuzda toplam sayısı 30 olan merteklerin saçak kesimlerinin uçları pahlı kesilerek saçak çizgisine uyduurulmuştu. Orta kesimde mahya aşığına oturan mertekler, diğer ahşap inşa ayrıntılarında olduğu gibi, çivilerle çakılmak suretiyle sabitlenmişti (Fot. 11-14).

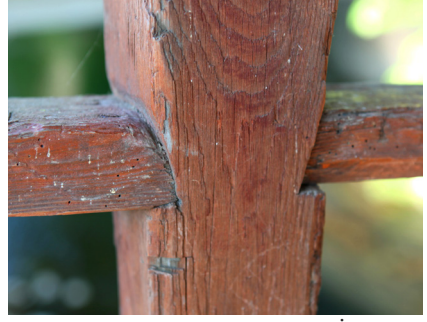
**Fot. 15.** Kastamonu-Bozkurt İlişi Cumayanı Köprüsü korkuluk ayrıntısı.

ve korkuluk küpeşterileriyle yaptığı birleşmelerinde, “kertmeli uç birleştirmeler” (Fot. 15) ve “kanallı birleştirmeler” (Fot. 19) kullanılmıştı. Bu birleştirmelerde ayrıca bol bol çakma usullü çivi de kullanılmıştır.

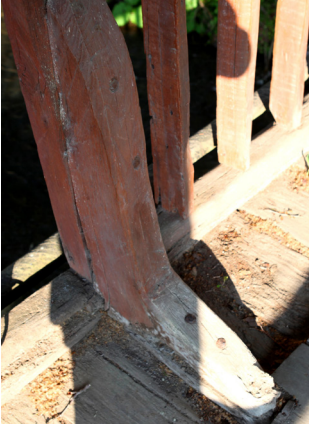
**Fot. 16.** Kastamonu-Bozkurt İlişi Cumayanı Köprüsü tabliyesinden ayrıntı (L şeklindeki payanda).

2.15 m uzunluktaki kare kesitli ahşap direklerin kalınlıkları 9-10 cm civarında değişmekteydi. Tabliyenin iki yakasına simetrik düzende yerleştirilen, altlıkları ve başlıkları bulunmayan bezemesiz direkler, toplamda 14 adet idi. (Fot. 9,11-12). Tabliyenin her iki kenarında, direkler arasına çapraz vaziyette konulan kare gövdeli sekizer payanda bulunmaktaydı. Payanda ve direkler arasında bulunan korkuluk ise tabliye emniyeti tamamlamaktaydı (Fot. 9,12,15). Tabliye döşemesinden 0.90 m. kota kadar yükselen korkulukta kalınlıkları 4-6 cm arasında değişen kare ve yuvarlak çubuklar kullanılmıştı (Fot. 12,15). Menba-mansab ekseninde ve direklere bitişik konumdaki, “L” şeklindeki yarım boy ahşap payandalar balta ve keserle biçimlendirilmiş elemanlardı (Fot. 10,12,16-17). Taşıyıcı sisteme destek olan ve korkuluk hattı boyunca her iki tarafında dörder adet bulunan bu payandalar, her iki baştaki ilk direkte bulunmakta, arada birer atlama yaparak devam etmekteydi. Takriben 0.72 m uzunluktaki “L” payandaların direklere bitişen üst kesimleri biraz daha ince tutulmuş idi. Belirtilen elemanlar iri ve uzun dövme demir çivilerle kiriş ve direklere çakılmış haldeydi (Fot. 16-17).

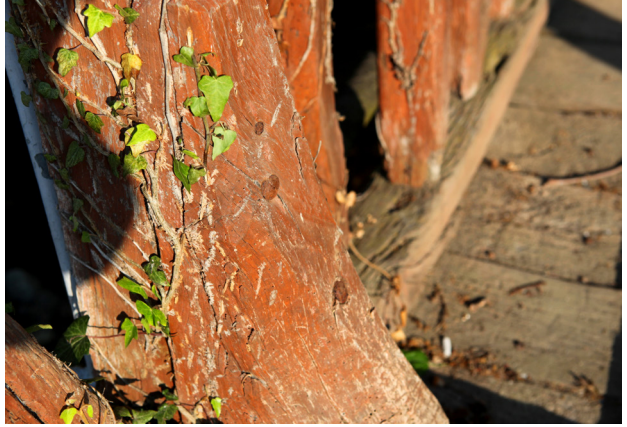
**Fot. 17.** Kastamonu-Bozkurt İlişi Cumayanı Köprüsü tabliyesinde payanda ayrıntısı)

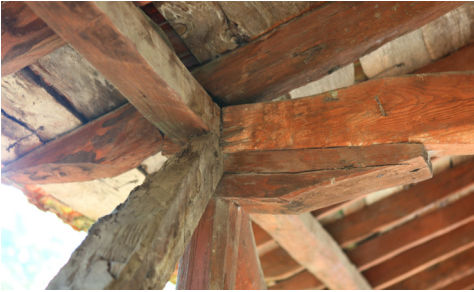
**Fot. 18.** Kastamonu-Bozkurt İlişi Cumayanı Köprüsü çatı ayrıntısı (aşık kirişi, mertek, direk, yastık, payanda, gergi birleşmeleri).

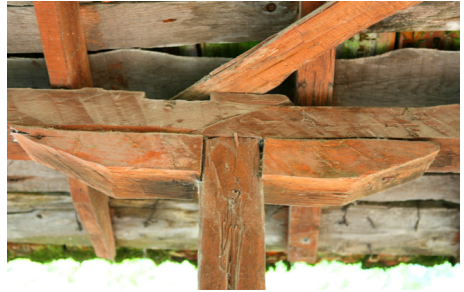
**Fot. 19.** Kastamonu-Bozkurt İlişi Cumayanı Köprüsü üst yapı ayrıntısı.

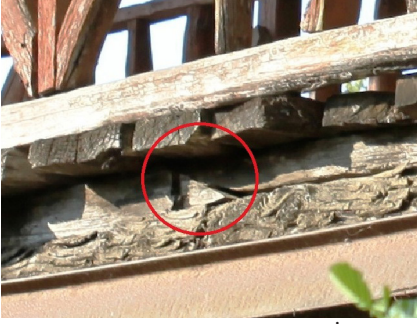
**Fot. 20.** Kastamonu-Bozkurt İlişi Cumayanı Köprüsü tabliyesinde ana kiriş birleşme ayrıntısı (pahlı (şevli) boy birleştirme).

Tabliye ve çatı kirişlerinin birbirleriyle olan birleşmelerinde “pahlı (şevli) boy birleştirmeler” (Fot. 20-21) ve “düz boy birleştirmeler” (Fot. 22), kiriş ve gergilerin birleşmelerinde “kanallı birleştirmeler” (Fot. 23), kiriş ve gergilerin merteklerle yaptığı birleştirmelerde “kertmeli birleştirmeler” (Fot. 24) görülmekteydi. Direklerin, yastık, başlık

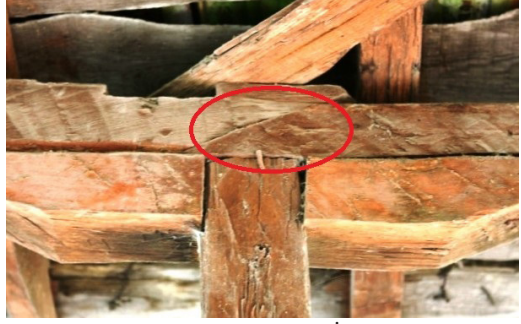
**Fot. 21.** Kastamonu-Bozkurt İlişi Cumayanı Köprüsü direk-yastık-aşık kirişi birleşme ayrıntısı (pahlı (şevli) boy birleştirme)

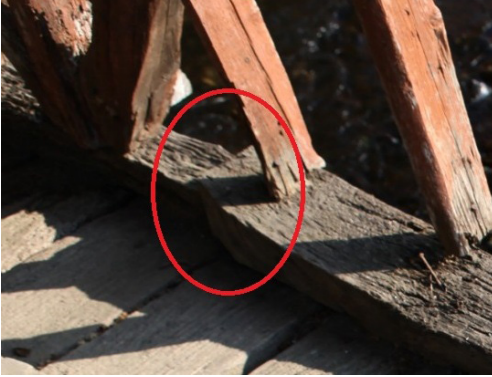
**Fot. 22.** Kastamonu-Bozkurt İlişi Cumayanı Köprüsü tabliyesinde ana kiriş birleşme ayrıntısı (düz boy birleştirme).

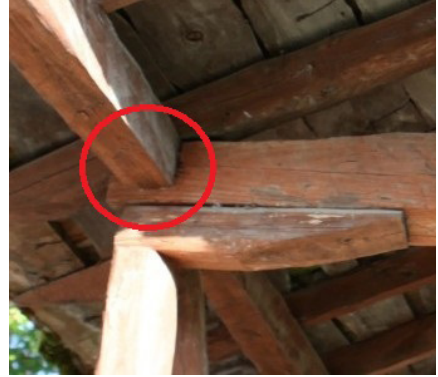
**Fot. 23.** Kastamonu-Bozkurt İlişi Cumayanı Köprüsü çatı birleşme ayrıntısı (kanallı birleştirme).

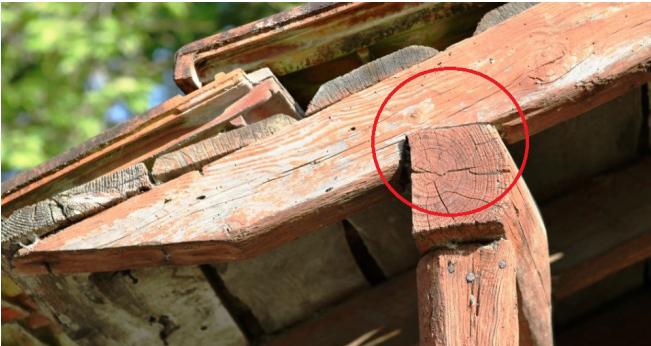
**Fot. 24.** Kastamonu-Bozkurt İlişi Cumayanı Köprüsü çatı birleşme ayrıntısı (kertmeli birleştirme).

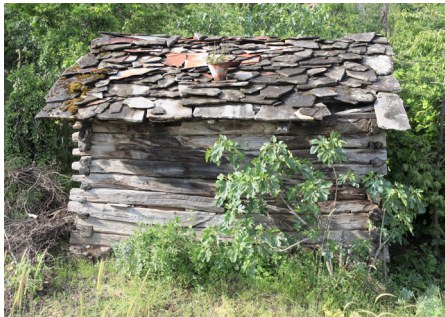
**Fot. 41.** Kastamonu – İnebolu'da geleneksel kırsal bir yapıda taş çatı kaplaması (say taşı / marla taşı).

Cumayanı Köprüsünün özgün çatı kaplaması olan tabii taş plakalar, Kastamonu ve Sinop'un sahil kesimlerinde ev, çeşme, cami ve benzeri geleneksel yapılarda çatı kaplaması olarak kullanılmıştır (Fot. 41-42).<sup>49</sup> Köprü'nün yanındaki Cumayanı Camii'nin çatı kaplamasının da taş olduğu ve köprüde olduğu gibi yakın zamanlardaki tadilatla değiştirildiği bildirilmektedir.<sup>50</sup> Sinop - Ayancık Yenikonak (Osmanlı) Köyü Çeşmesi bu tip çatı

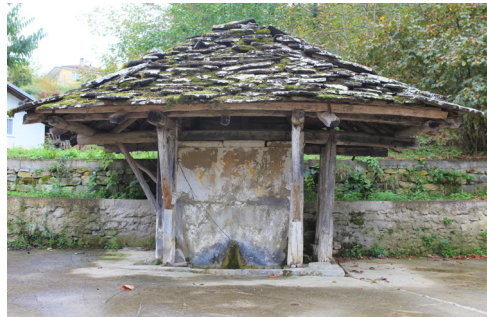
**Fot. 42.** Sinop - Ayancık Yenikonak (Otmanlı) Köyü Çeşmesi'nde taş çatı kaplama (say taşı / marla taşı).

kaplamalı yapılara örnek verilebilir (Fot. 42). Taş plaka kaplamanın çok ağır olması ahşap köprülere hatırı sayılır bir yük bindirmektedir. Ancak yapının yakın bölgesinde kolayca bulunabilmesi ve maliyetinin düşük olması nedeniyle tercih edildiği anlaşılmaktadır.
