Farklı Bekletme Süreli Derin Kriyojenik İşlemin Sementasyon Çeliğinin Korozyon Davranışına Etkisinin Araştırılması

Investigation of the Effect of Deep Cryogenic Treatment with Different Holding Time on the Corrosion Behavior of Cementation Steel

Furkan Güney^{1*}, Menderes Kam², Hüsnü Gerengi³, Ertuğrul Kaya⁴, Mesut Yıldız⁵

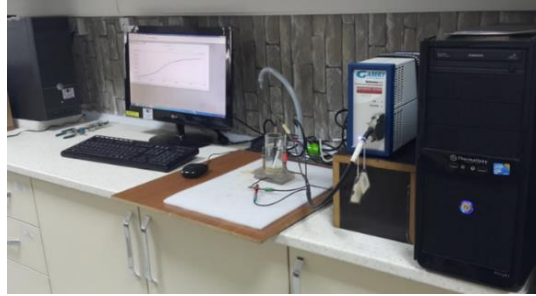
Şekil 3. Elektrokimyasal ölçümlerin uygulandığı düzenek

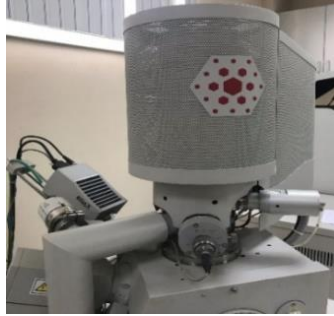
3) *Enerji Dağılımlı X-Ray Kırınımı (EDS)*: SEM ile incelenen numunenin yüzeyinde EDS yöntemi kullanılarak malzemeye özgü elementler karakterize edilmektedir. Odaklanmış elektron demeti ile bombardıman edilen örneğin yüzeyinden X-ışınları salınmaktadır. EDS dedektörü ile belirlenen bu ışınlar malzeme yüzeyinin kimyasal kompozisyonu hakkında bilgi sağlamaktadır [19]. Korozyon deneyleri sonrasında numunelerin yüzeyindeki elementel bileşim hakkında kalitatif bilgi elde etmek amacıyla EDS yöntemi uygulanmıştır. EDS analizleri 20 KeV'lik hızlandırma voltajı uygulanarak gerçekleştirilmiştir. SEM-EDS analizleri 5 mm çalışma mesafesinde incelenmiştir.

Şekil 5. SEM Quanto FEG 250 model EDS cihazı
