**Öz**  
İstanbul'un Dünya Miras Alanı olarak kabul edilmiş dört bölgesinden birinin sınırları içerisinde, Çatladıkapı ve Kadırga Limanı arasında yer alan Küçük Ayasofya Mahallesi barındırdığı arkeolojik kalıntılar ve anıtsal yapıların yanında geleneksel ahşap konut mimarisi ile de dikkat çeken bir bölgedir. Bu çalışma, Küçük Ayasofya Mahallesi'nin sahip olduğu ahşap mimari mirasın zaman içerisinde geçirdiği dönüşümünün ortaya konulmasını, alanın sahip olduğu özgünlük ve bütünlük değerlerinin korunmuşluk durumlarının tespitini ve alandaki koruma sorunlarını belirlemeyi hedeflemektedir. Bu çerçevede öncelikle bölgenin tarihsel gelişimi ve yasal statüsü incelenmiştir. 5366 sayılı yasa kapsamında 2007 yılında Yenileme Alanı olarak ilan edilen bölgede uygulanması planlanan çalışmaların, alanın taşıdığı üstün evrensel değer gözetilerek titizlikle ele alınması gerektiği belirtilmiştir. Bu bağlamda alanın sahip olduğu ahşap mimari geleneğin karakterini belirlemek adına çalışma alanı sınırları içerisinde özgün değerlerini koruyarak günümüze ulaşmış olan yapılar belgelenmiştir. Tüm bu veriler doğrultusunda alanın bütüncül korunmasına yönelik değerlendirmeler yapılarak, bölgenin karşı karşıy

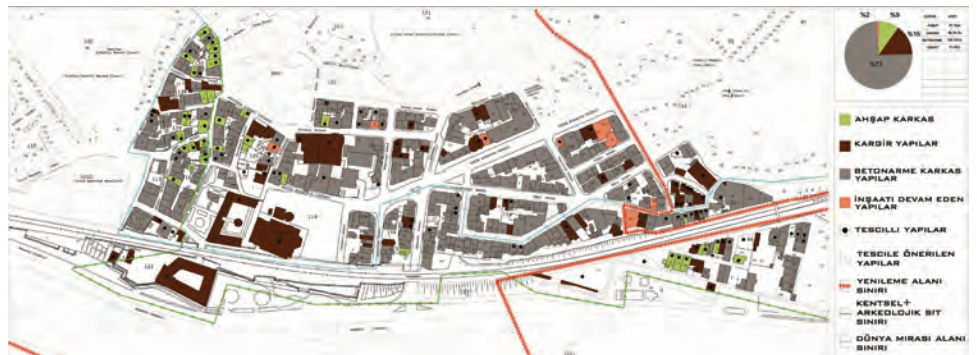
**Şekil 10.** Küçük Ayasofya Mahallesi Kentsel Mekan Analizleri, Yapım Tekniği Analizi (Küçük Ayasofya Mahallesi Kentsel Mekan Analizi Çalışma Grubu 2014).

“Yapım tekniği” analizi için mevcut yapılar açısından ahşap karkas, kargir ve betonarme başlıkları belirlenmiştir. Geleneksel konutların başlıca yapım tekniğinin ahşap karkas olmasına rağmen bütün içinde tespit edilebilen oranın sadece %8 olması düşündürücüdür. Bölgedeki diğer geleneksel yapım teknikleri olan kargir yapıların oranı ise %15'tir. Betonarme yapılar % 75 ile bölge içerisindeki en büyük orana sahiptir. Bu oranın yükselmesinde, bazı tescilli yapıların yanlış restorasyon teknikleri kullanılarak betonarme yapı sistemiyle inşa edilip cephede ahşap malzeme ile kaplandığı örneklerin de olması etkilidir. Benzer şekilde, çalışma alanı sınırları içerisinde yer alan yapılar korunmuşluk durumları açısından “iyi,” orta” ve “kötü” olarak sınıflandırılmıştır. Korunmuşluk durumu “iyi” olarak sınıflandırılan yapılar, genellikle ya tescilli olan ya da tescil edilmek üzere önerilen yapılardan oluşmaktadır. Bu sınıfta değerlendirilen yapıların özgün yapım sistemine sahip olmalarına, cephe düzeni, çatı biçimlenişi ve örtü malzemesi açısından, özgün mimari karakterlerini korumalarına dikkat edilmiştir. Özgün mimari niteliklerini bir ölçüde kaybetmiş,

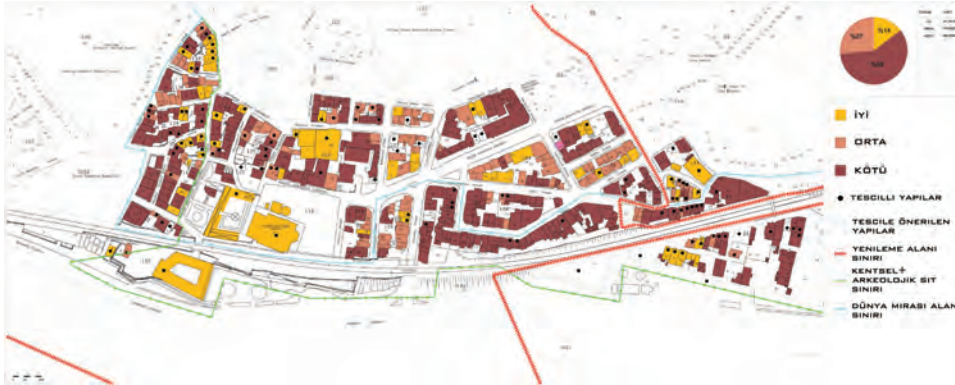
Şekil 11. Küçük Ayasofya Mahallesi Kentsel Mekan Analizleri, Özgünlük Durumu Analizi (Küçük Ayasofya Mahallesi Kentsel Mekan Analizi Çalışma Grubu 2014).

plan ve cephe düzenlerine kısmi müdahaleler yapılmış, kapı pencere doğramaları kısmen değiştirilmiş veya zarar görmüş yapılar “orta” derecede korunmuş olarak değerlendirilmiştir. Plan ve cephe düzeni büyük ölçüde değiştirilen, detaylarına ağır müdahaleler yapılan, yapının neredeyse tanınmasını önleyici müdahaleler gören, kapsamlı restitüsyon çalışmaları gerektiren yapılar korunmuşluk durumu açısından “kötü” olarak tanımlanmıştır. Çalışma alanı sınırları içerisindeki betonarme yapım sistemiyle inşa edilen yeni yapıların ise özgünlük durumları aynı şekilde kötü olarak değerlendirilmiştir. Bölgede korunmuşluk durumu “iyi” olarak sınıflandırılan yapılar, çalışma alanı içerisindeki yapıların yalnızca % 14’ünü oluşturmaktadır. “Orta” kategorisindeki yapılar toplamın % 27’sini, “kötü” kategorisindekiler ise “% 59’unu oluşturmaktadır (Tablo 5).

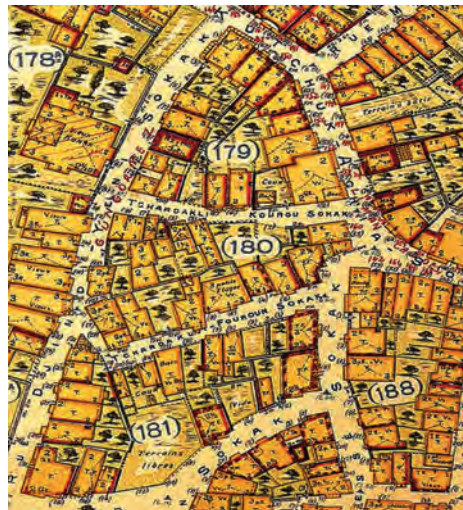
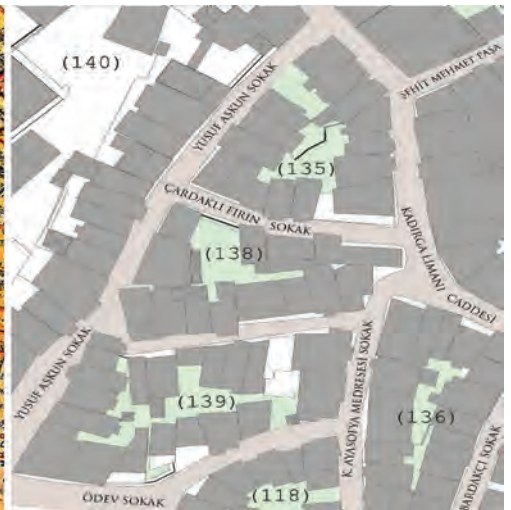
Şekil 12. Pervititch ve günümüz haritalarında yapı- parsel ilişkileri (Pervititch 2000).

Yüzyıl başındaki haritalardan, Küçük Ayasofya Mahallesi'ndeki geleneksel yerleşim dokusunun dar sokakların oluşturduğu organik bir örüntüde olduğu anlaşılmaktadır. Sokakların şekillendiği yapı adalarında binaların parselin sokak tarafına yerleştirildiği gözlenmektedir. Bitişik nizamda inşa edilmiş yapıların büyük çoğunluğunu giriş kapıları sokağa açılmaktadır. Kimi yapıların girişleri ise birkaç basamakla erişilen nişler içine alınmıştır. Parselin sokağa bakan yönüne yapıların girişleri konumlandırılırken arka bölümlerinde ise kısmen yeşilin yer aldığı duvarlar yardımıyla özelleştirilen bahçeler yer almaktadır. Şekil 12'de de görüldüğü üzere yüzyıl başındaki organik sokak dokusunun izlerinin büyük bir bölümünün günümüze ulaştığı, ancak yapı karakterlerinin ve biçimlerinin değişim geçirdiği ve özellikle geleneksel ahşap yapıların yıkılarak betonarme yapıım tekniğiyle yeni yapılar inşa edildiği görülmektedir.

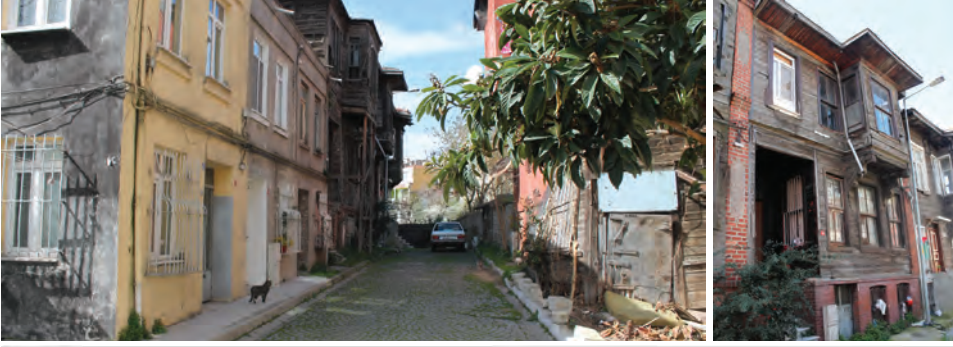
Şekil 13. 86 Ada Kapağası Hisarı Sokak Görünüşü (Çobancaoğlu 2014).

Çalışma alanı sınırları içerisinde özgünlüklerini büyük ölçüde koruyarak günümüze ulaşabilen ve mahallenin karakteristik özelliklerini gösteren sokaklar için restitüsyon önerileri geliştirilmiştir (Şekil 13-18).

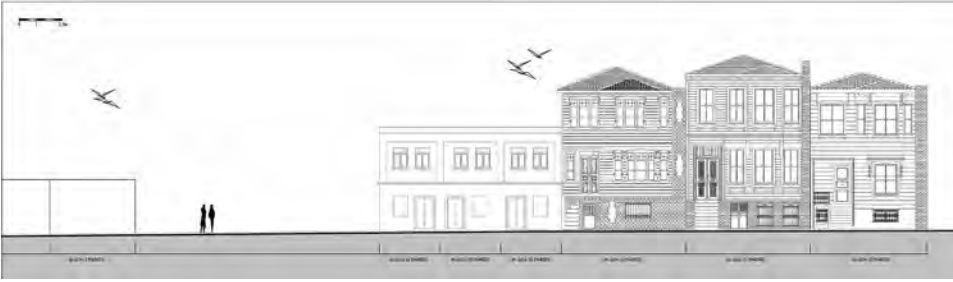
Şekil 14. 86 Ada Kapağası Hisarı Sokak Silueti Restitüsyon Önerisi (Güler 2014).

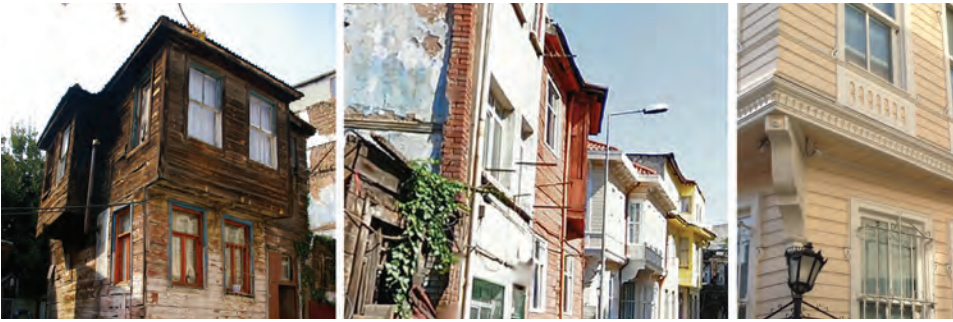
Şekil 15. Küçük Ayasofya Medresesi Sokağı Görünüşleri (Çobancaoğlu 2014).

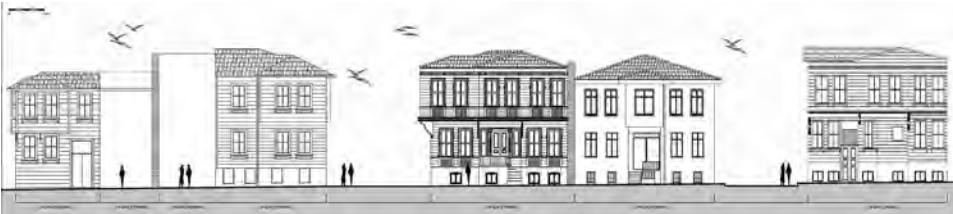
Şekil 16. 118, 138, 139 Ada Küçük Ayasofya Medresesi Sokak Silueti Restitüsyon Önerisi (Güler 2014).

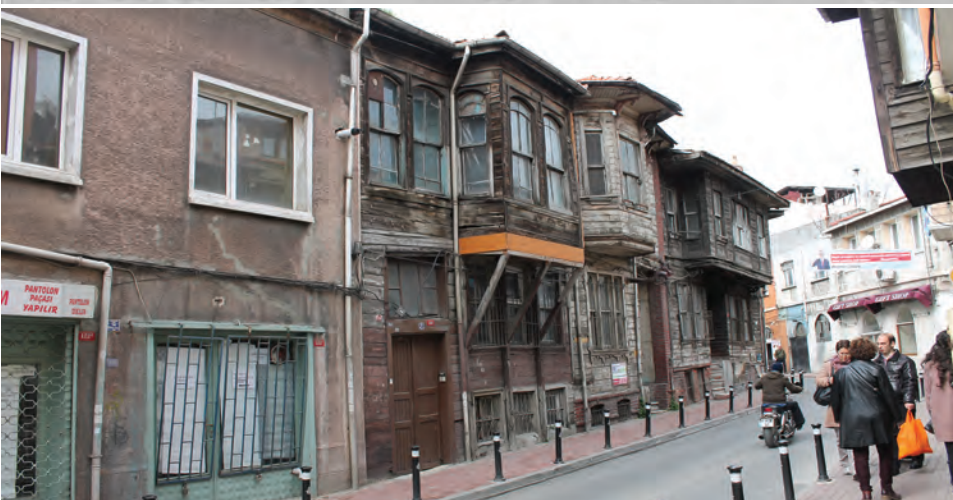
Şekil 17. 135 Ada Kadirga Limanı Caddesi Görünüşü (Çobancaoğlu 2014).

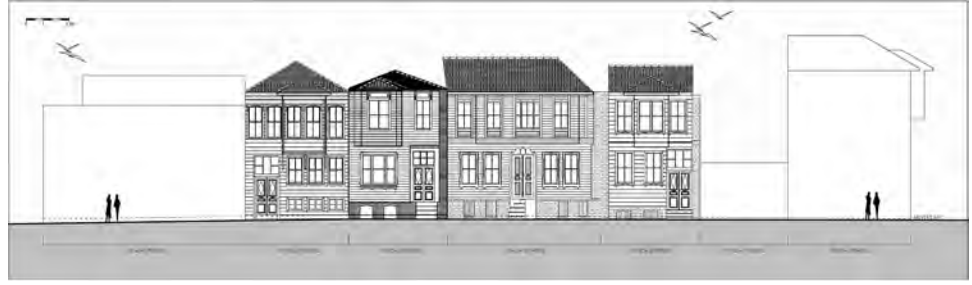
Şekil 18. 135 Ada Kadirga Limanı Caddesi Silueti Restitüsyon Önerisi (Okuy 2014).

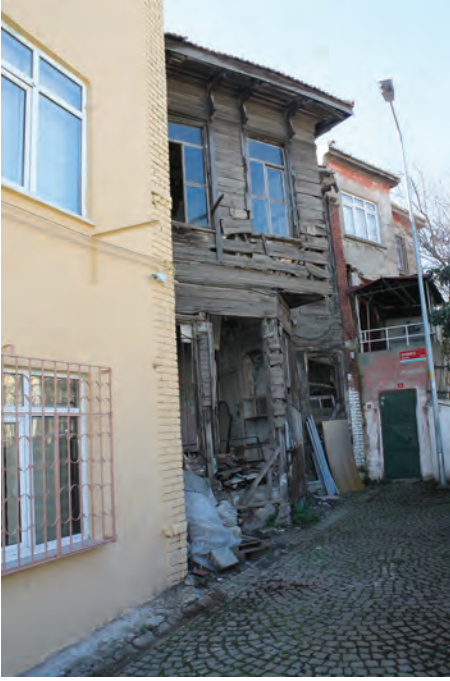
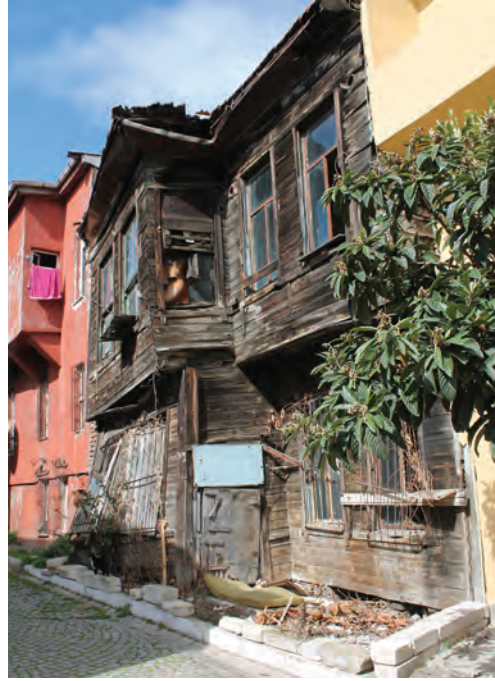
Şekil 19. 85 Ada 5 Parsel'de Bulunan Ahşap Yapının Görünüşleri (Çobancaoğlu 2014).

sonlandırılmıştır. Kat yükseklikleri yaklaşık 3- 3,5 metre yüksekliğindedir. Çalışma alanında yer alan ve mahallenin geleneksel karakteristik özelliklerini yansıtan yapılar ile ilgili yapılan detaylı araştırmalar, belgeleme çalışmaları ve yapılardaki izlerden anlaşıldığı ölçüde yapıların geçmişte sahip olduğu yapı sistemleri, plan, cephe düzenleri hakkında restitüsyon önerileri geliştirilmiştir (Şekil 19- 29).

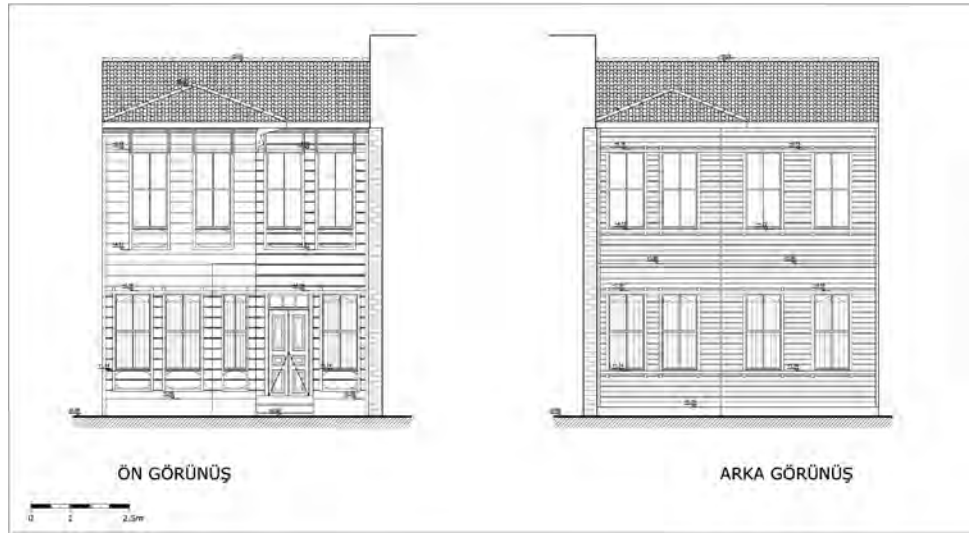
Şekil 21. 85 Ada 5 Parsel'de Bulunan Ahşap Yapının Ön ve Arka Cepheleri Restitüsyonu (Çobancaoğlu ve Güngör 2014).

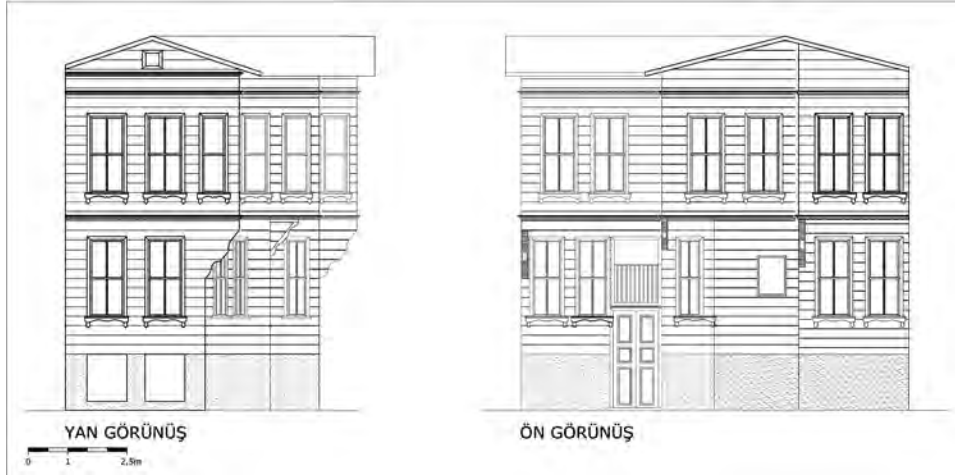
Şekil 25. 138 Ada 1 Parsel Ön ve Yan Cephe Restitüsyonu (Çobancaoğlu ve Erden 2014).

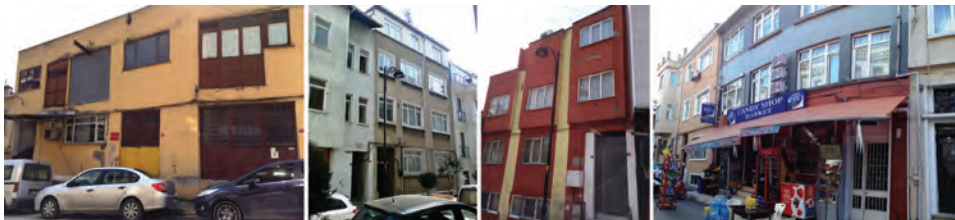
Şekil 37. Geleneksel dokudaki çarpık yapılaşmadan örnekler (Çobancaoğlu 2014).

yaklaşık %60'ını dokuyla uyumsuz yapılar oluşturmaktadır. Halihazırda son derece yüksek olan bu oranın, uluslararası ilkeler ve bölgenin yönetim planı temel alınarak sistematik düzenleme ve uygulamalar yapılmaz ise, daha da artması olasıdır. Alanda süregelen inşaat faaliyetleri ve sürekli değişen çehre bu durumun sinyallerini vermektedir (Şekil 37).

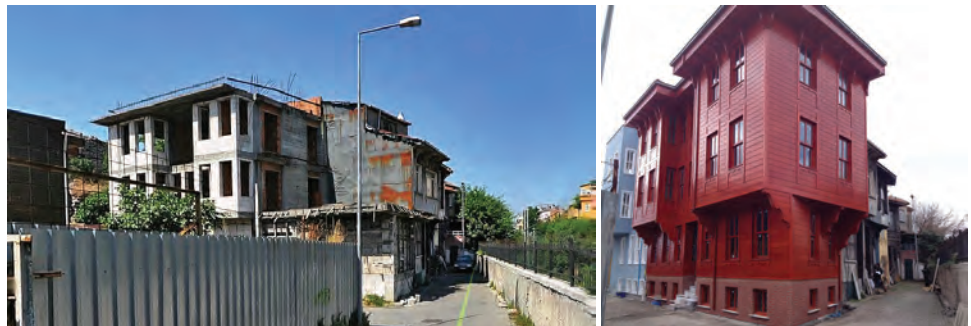
**Şekil 38.** Kültür varlığı olarak tescilli olan 85 Ada 1 Parseldeki yapının geçirdiği restorasyon süreci ve sonrasında görünüşler (Url-2 ve Okyay 2014).

Kültür varlığı olarak özgün plan şeması ve yapım tekniğiyle birlikte korunması gereken ahşap yapıların restorasyonunu çağdışı bir anlayışla sadece biçimsel olarak algılayarak yapılan uygulamalar sonrasında bu yapıların geleneksel malzeme ve yapım tekniğinin geri döndürülemez biçimde kaybolduğunu ve özgün

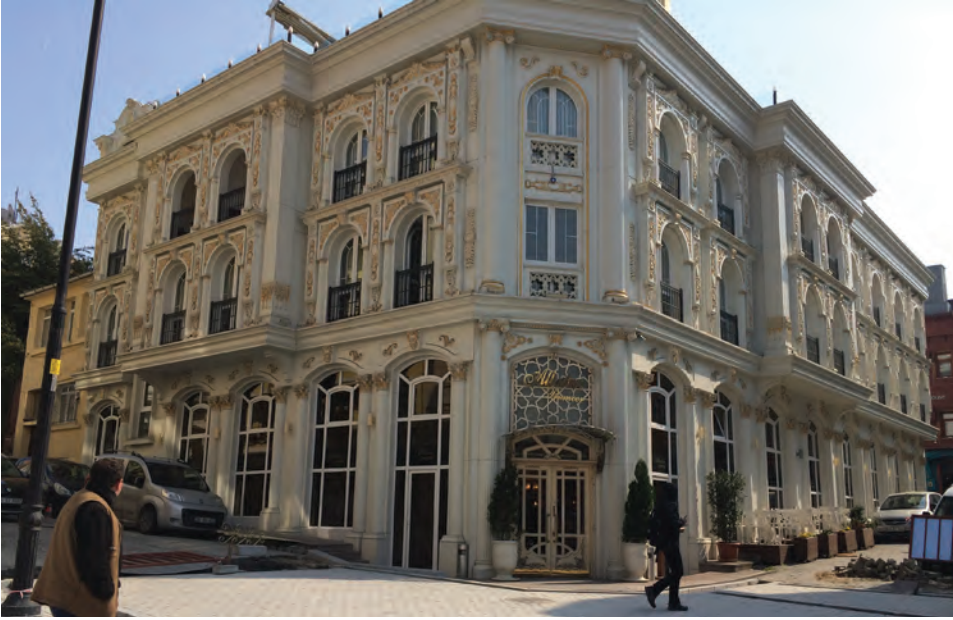
**Şekil 39.**

Çalışma alanında yer alan ve otel olarak kullanılan 104 Ada'daki 13, 14, 15, 16, 19 ve 30 parseller üzerinde yükselen bir yapı (Güler 2014).

niteliklerini yitirdiklerini söylemek yanlış olmayacaktır. Turizm fonksiyonuyla yeniden işlevlendirilen yapılar incelendiğinde ise çok büyük çoğunluğun betonarme yapım sistemiyle ve yerin bağlam ve ruhuyla hiçbir bağlantısı olmayan niteliksiz yapılardan oluştuğu tespit edilmiştir. Var olan geleneksel dokunun onarılması yerine geliştirilen bu düşük nitelikli yapılar ne geçmişin geleneksel karakterini ne de bugünün çağdaş mimari anlayışını yansıtmaktadır (Şekil 39).

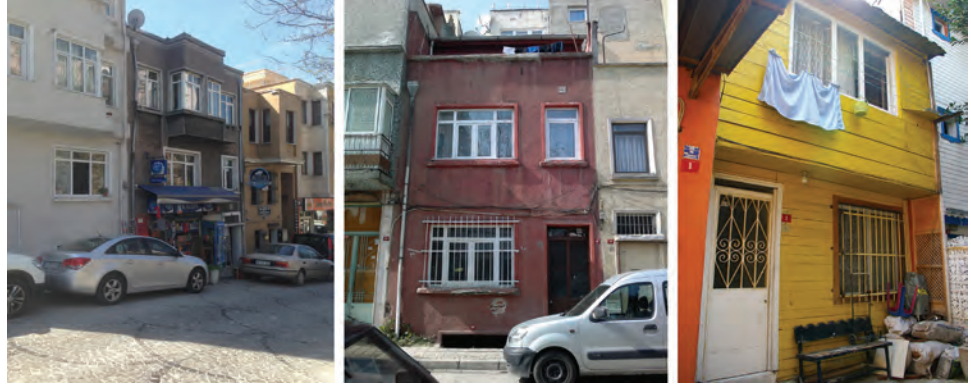
Şekil 40.  
Çalışma Alanından Tescile Önerilen  
Yapılardan Örnekler (Okay 2014).

Bu nedenle, mevcut özgün yapıların restorasyon çalışmaları yapılırken; çok paydaşlı, disiplinler arası bir çalışma ile evrensel standartlar, mevcut yasal düzenlemeler ve ilgili ilke kararları temel alınmalıdır. Bölgede geleneksel karakterde veya Cumhuriyet Dönemi'ne tarihlenen az sayıda (9 adet) yapının da tescil işleminin yapılarak koruma altına alınması, kentsel dokunun bütünlüğü açısından katkısı olacaktır (Şekil 40).
