GELENEKSEL ERZURUM EVLERİNDE KURUNLU ÇEŞMELER

Zerrin KÖŞKLÜ

Fountain Shaped “Kuruns” in Traditional Erzurum Houses

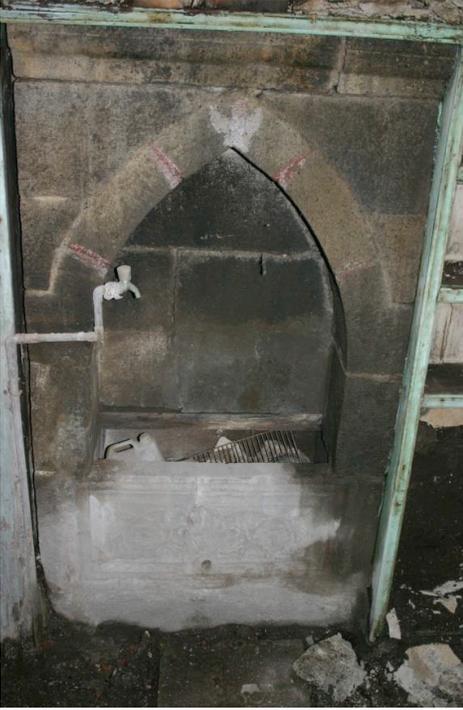
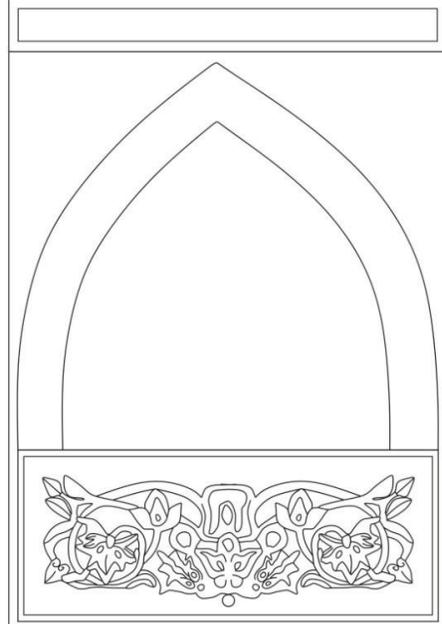
Çizim 1: Abdülhamit Bey Konağı
Kurunlu Çeşmesi

Narmanlı Mahallesi Dere Sokak **Abdülhamit Bey Konağı** 1887 tarihli dir. (Karpuz,1993:27-28). Geleneksel evin kurunlu çeşmesi dikdörtgen bir blok şeklinde olup, sivri kemerli bir nişe sahiptir. Kurunlu çeşmenin sadece ön yüzünde düz silmelerle belirlenen alan içerisinde stilize çiçek, yaprak ve dal motifleri ile oluşturulan bir kompozisyon görülmektedir (Foto. 1-2) (Çizim 1)⁸.

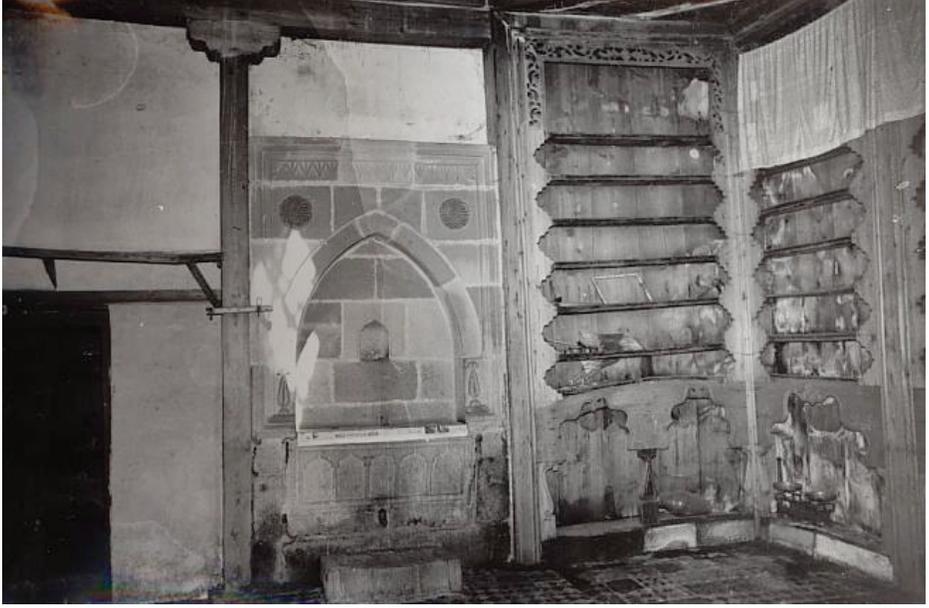
Foto. 3: Ahıskalılar Evi Kurunlu Çeşmesi (H. Karpuz'dan)

Narmanlı Mahallesi Cami Sokakta bulunan ve günümüze kısmen ulaşan **Ahıskahlar Evi** 1763 tarihli dir (Karpuz, 1993:13). Tandirevinde yer alan kurunlu çeşme dikdörtgen formlu ve sivri kemerli bir nişe sahiptir. Dikdörtgen çerçeve düz silmelerle belirlenmiştir. Kurunlu çeşmenin ön yüzünde kaş kemerli yüzeysel beş niş görülmektedir. Sivri kemerin üzengi taşlarında servi motifleri bezemesel bir detay olarak dikkat çekmektedir. Kemer köşeliklerinde birer rozet olup, rozetlerin içleri dilimlenmiş ve dairesel geometrik motiflerle doldurulmuştur. Kurunlu çeşmenin üzerindeki silmede ortada volütlü, yanlarda yelpaze şeklinde açılan ve aralarda üçgen şeklinde basit geometrik bezemeler yer almaktadır. Çeşmenin merkezinde kaş kemerli bir tas nişi bulunmaktadır (Foto. 3-5) (Çizim 2).

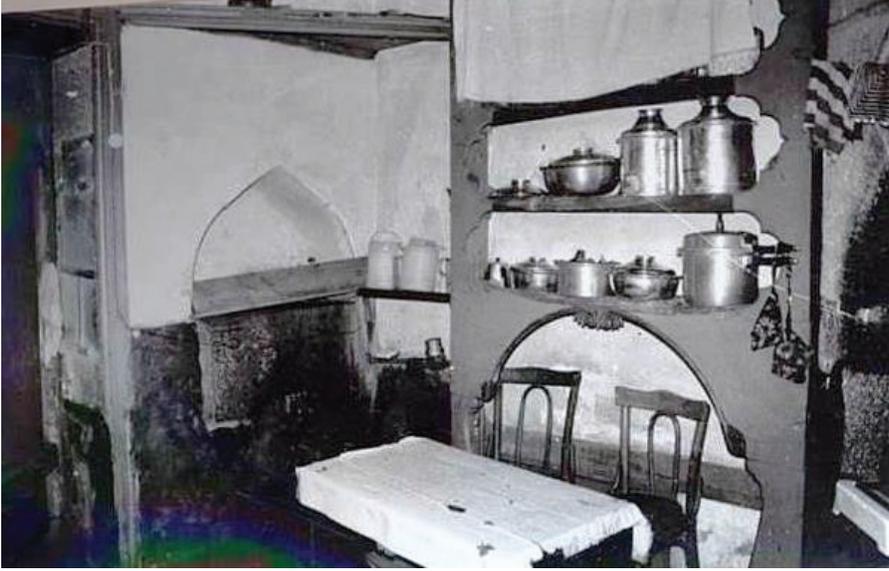
Foto. 6: Ali Bayram Evi Kurunlu eşmesi (H. Karpuz'dan)

Mirza Mehmet Mahallesi Musa Bey Sokakta bulunan **Ali Bayram Evi** 1308 H/ 1890 M. tarihli dir (Karpuz, 1993:11). Günümüzde kısmen ayakta olan evin kurunlu çeşmesinin yalnızca kemeri bulunmaktadır. Kurun kısmı kaybolmuştur. Kurunlu çeşme dikdörtgen formlu ve sivri kemerli bir nişe sahiptir. Ön yüzünde fotoğraftan tam olarak seçilemeyen girift bir bitkisel bezemeye sahip olduğu anlaşılmaktadır (Foto. 6-7) (Çizim 3).

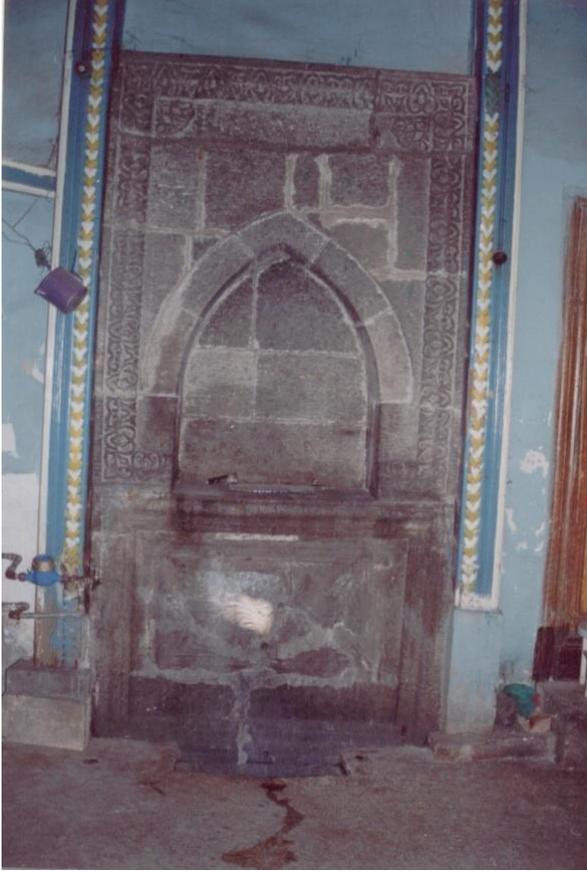
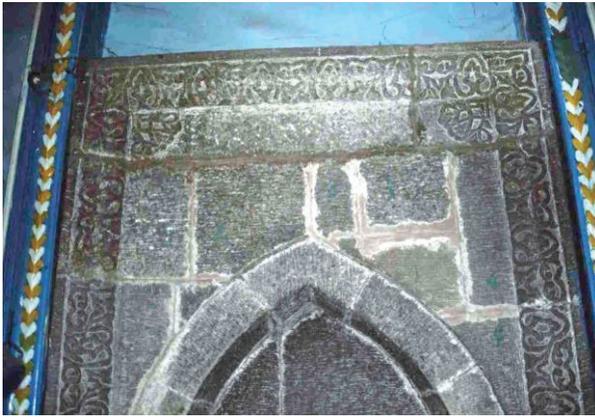
Foto. 8-9: Bahaddin Ceylan Evi Kurunlu Çeşmesi

Kırmacı Mahallesi No:59'da bulunan **Bahaddin Ceylan Evi** 1887 tarihli dir. Kısmen ayakta olan evin kurunlu çeşmesi sonradan kaybolmuştur. Reşit Keki Evi kurunlu çeşmesinde olduğu gibi dikdörtgen forma sahip olup, sivri kemerli nişe sahiptir. Nişin etrafı üç yönde geniş bir bordür şeklinde stilize palmetlerin kıvrımlarla oluşturduğu grift bir süslemeye sahiptir. Köşelerde yine kıvrımlarla belirlenen süsleme görülmektedir. Kurunlu çeşmenin ön yüzünde ise ortada küçük bir çiçek motifinin iki yanından yükselen kıvrık yapraklar kompozisyonu tamamlamaktadır (Foto. 10) (Çizim 4).

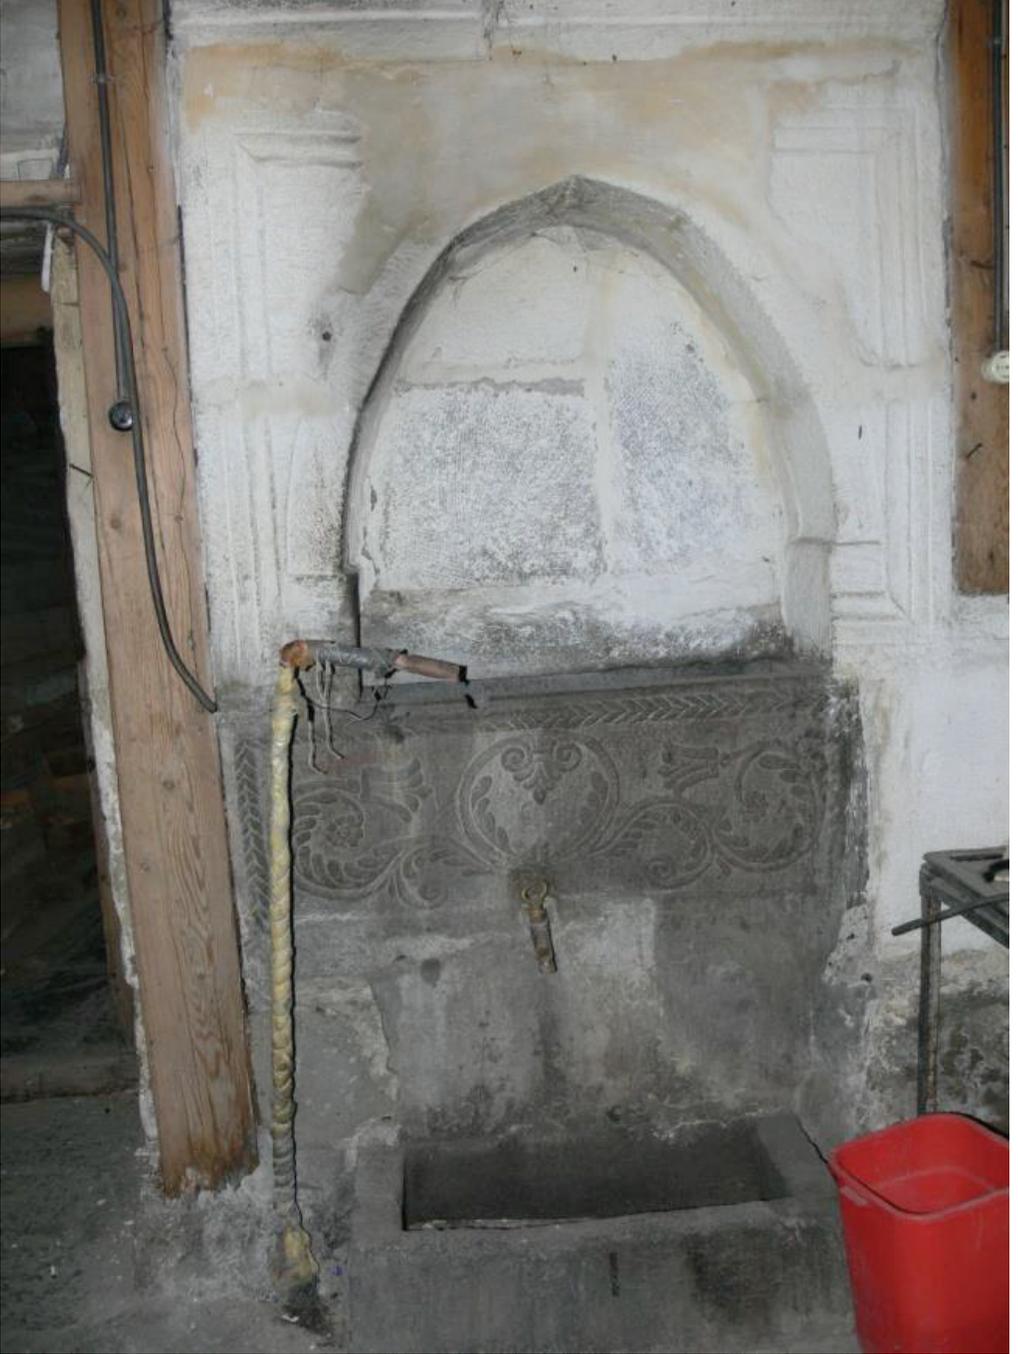
Foto. 10: Hacı Kazım Bey Evi Kurunlu Çeşmesi

Ali Paşa Mahallesi Gazino Sokakta bulunan **Hacı Kazım Bey Evi** XIX. yüzyıl ortalarına tarihlendirilmektedir (Karpuz,1993: 23). Tandirevinde yer alan kurunlu çeşme dikdörtgen formlu ve sivri kemerli bir nişe sahiptir. Sivri kemer sade silmelerle kuşatılmıştır. Kurunlu çeşme ön yüzünde ortada yaprak ve kıvrımlarla oluşturulan dairesel bir bezeme, iki yanında devam eden kıvrımlar üzerinde yaprak ve uçlarında lale ve çiçek motifleri ile tamamlanan kompozisyon görülmektedir (Foto.10) (Çizim 5).

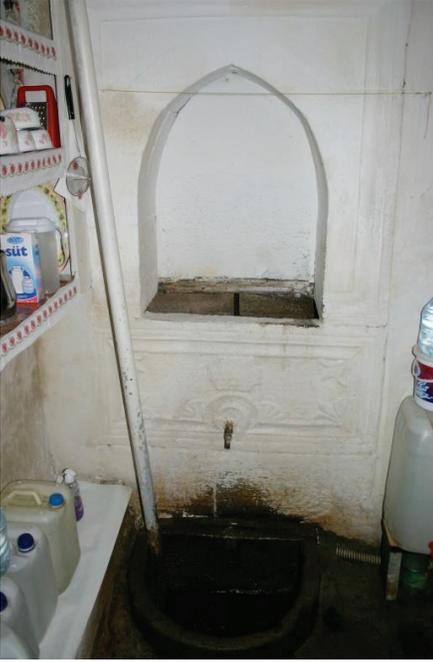
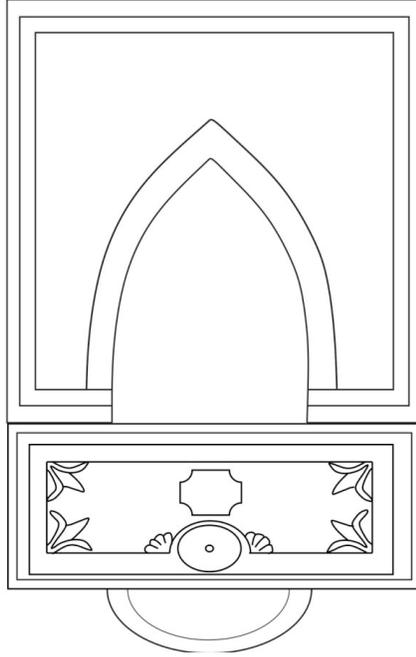
Çizim 6: Kemal Algur Evi
Kurunlu Çeşmesi

Sultan Melik Mahallesi Tophane Sokakta bulunan **Kemal Algur Evi** 1899 tarihli dir. Restorasyonu devam eden evin kurunlu çeşmesi kaybolmuştur. Kurunlu çeşme dikdörtgen formlu ve sivri kemerli nişe sahiptir. Dikdörtgen çerçeve silmelerle belirlenmiş olup, ön yüzünde ortada daire şeklinde bir formun iki yanında yelpaze gibi açılan basit bir süsleme ile üzerinde bir kartuş ve dört köşesinde stilize çiçek motifleri bulunmaktadır (Foto.11-12) (Çizim 6).

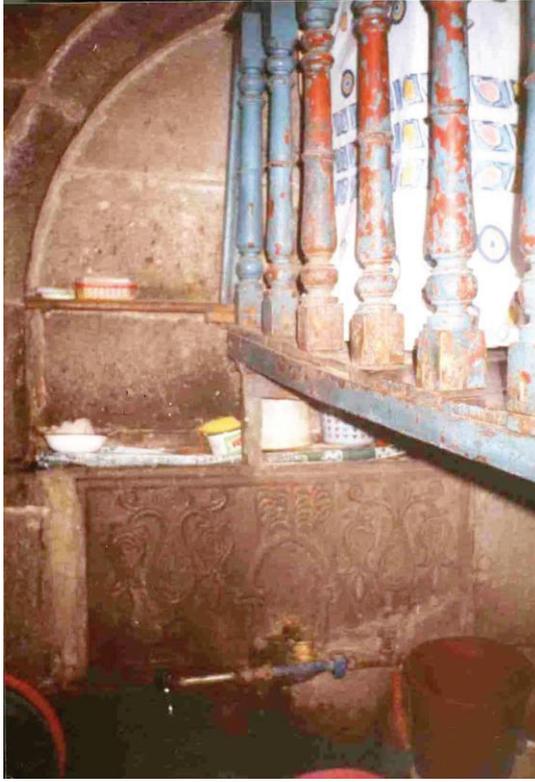
Foto. 13: Mehdi Efendi Mah. Sıvırcık Sokakta Bulunan Evin Kurunlu eşmesi

Mehdi Efendi Mahallesi Sıvırcık Sokakta bulunan ve günümüze ulaşmayan geleneksel evin kurunlu çeşmesi de dikdörtgen blok halinde ve sivri kemerli olarak düzenlenmiştir. Ön yüzünde ortada sütunlar üzerinde yükselen yüzeysel bir sivri kemer formu, üzerinde ise yapraklarla palmet görünümünde bitkisel bir süsleme bulunmaktadır. Bu kompozisyon iki yanda simetrik olarak çiçek motifleri ile tamamlanmıştır. Bir altlık üzerinde içleri çizgilerle doldurulan lale formunda bir vazunun iki yanından sarkan yine içleri çizgili ters laleler Reşit Keki Evi kurunlu çeşmesindeki çiçek motiflerini hatırlatmaktadır (Foto.13). (Çizim 7)

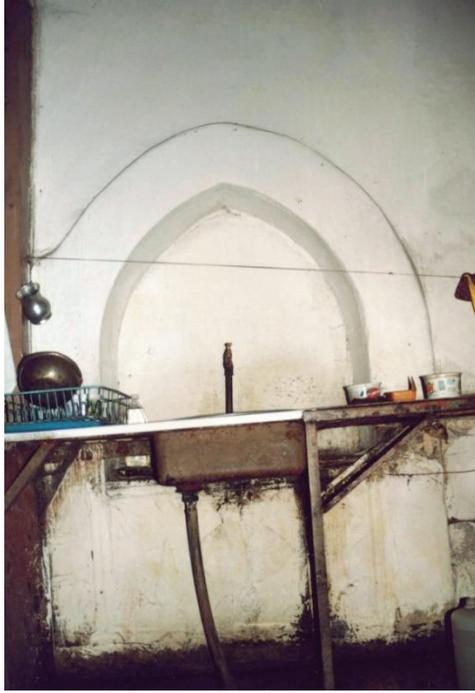
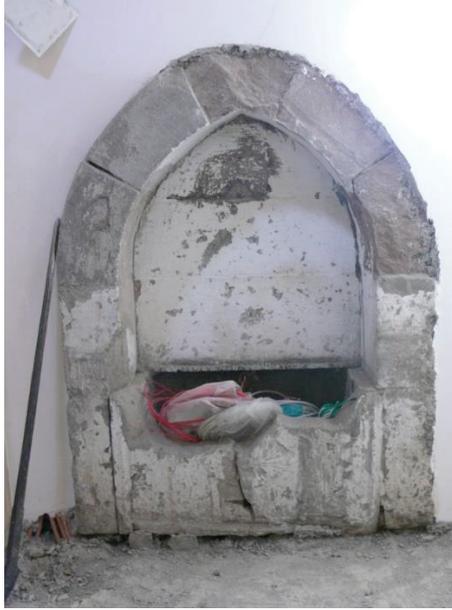
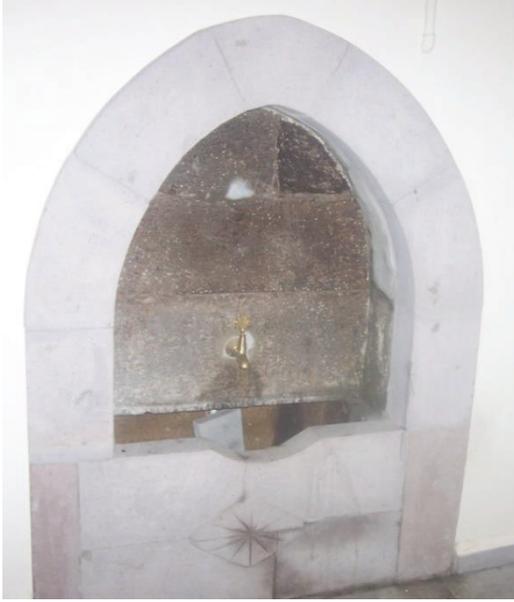
Foto. 14-15: Müceldili Konağı Kurunlu Çeşmesi

Lala Paşa Mahallesi Cami Sokakta bulunan **Mücelandili Konağı** 1901 tarihli dir (Karpuz,1993:37). Konak tipi evin kurunlu çeşmesi bu tipin en sade örneklerinden birini oluşturmaktadır. Sivri kemerli sade bir nişe sahip olan kurunlu çeşmenin ön yüzünde enine baklava dilimi ve içerisinde merkezden dağılan çizgiler görülmektedir (Foto.14-16) (Çizim 8).

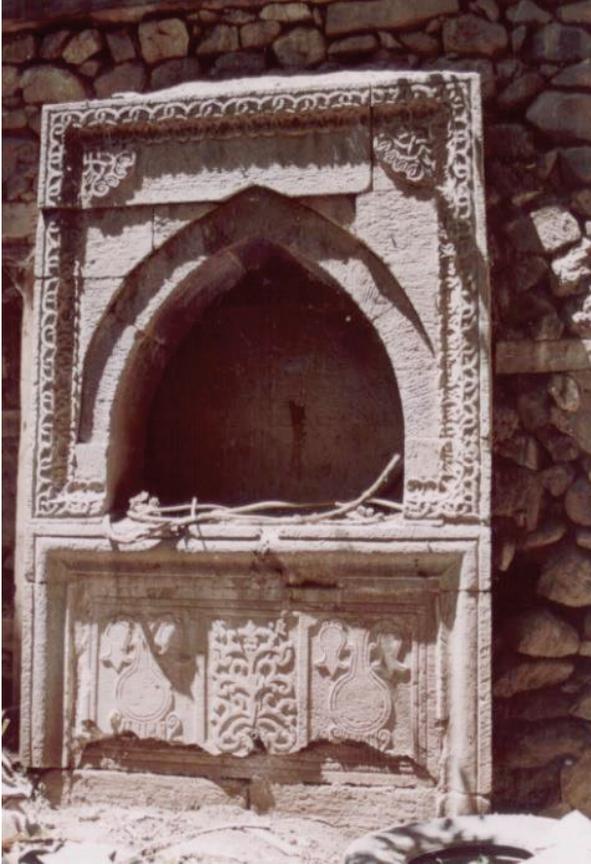
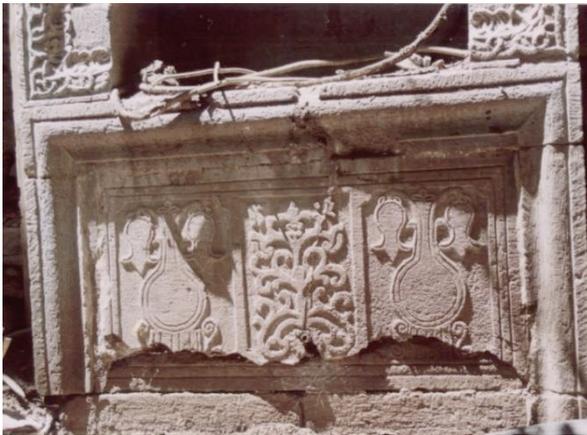
Foto. 17-18: Reşit Keki Evi Kurunlu Çeşmesi

Emirşeyh Mahallesi Tebrizkapı Caddesinde bulunan ve günümüze ulaşmayan **Reşit Keki Evi** XIX. yüzyıl sonlarına tarihlendirilmektedir (Karpuz, 1993:11). Kurunlu çeşmelerin en güzel örneklerinden biridir. Dikdörtgen forma sahip olan kurunlu çeşme sivri kemerli derin bir nişe sahiptir. Nişin çevresi üç yönde iç içe geçen halkalarla zincir şeklinde bir bordürle sınırlandırılmış, köşelerde grift kıvrımlarla oluşturulmuş bezemelere yer verilmiştir. Ön yüzünde silmelerle belirlenen dikdörtgen alan üç bölüm halinde düzenlenmiştir. Ortadaki panoda stilize yaprak ve kıvrımlarla oluşturulan bitkisel bir kompozisyon, iki yanda ise bir vazodan çıkan çiçek motifleri görülmektedir. Uçları kıvrımlarla belirlenen bir altlık üzerinde bulunan vazolar şişkin gövdeli uzun boyunlu olup,

içlerinde iki yana sarkan stilize ters lale motifleri ile etkileyici bir görünüme sahiptir. Geleneksel evin yıktırılması ile korunlu çeşmenin akibeti de bilinmemektedir (Foto. 17-18) (Çizim 9) .

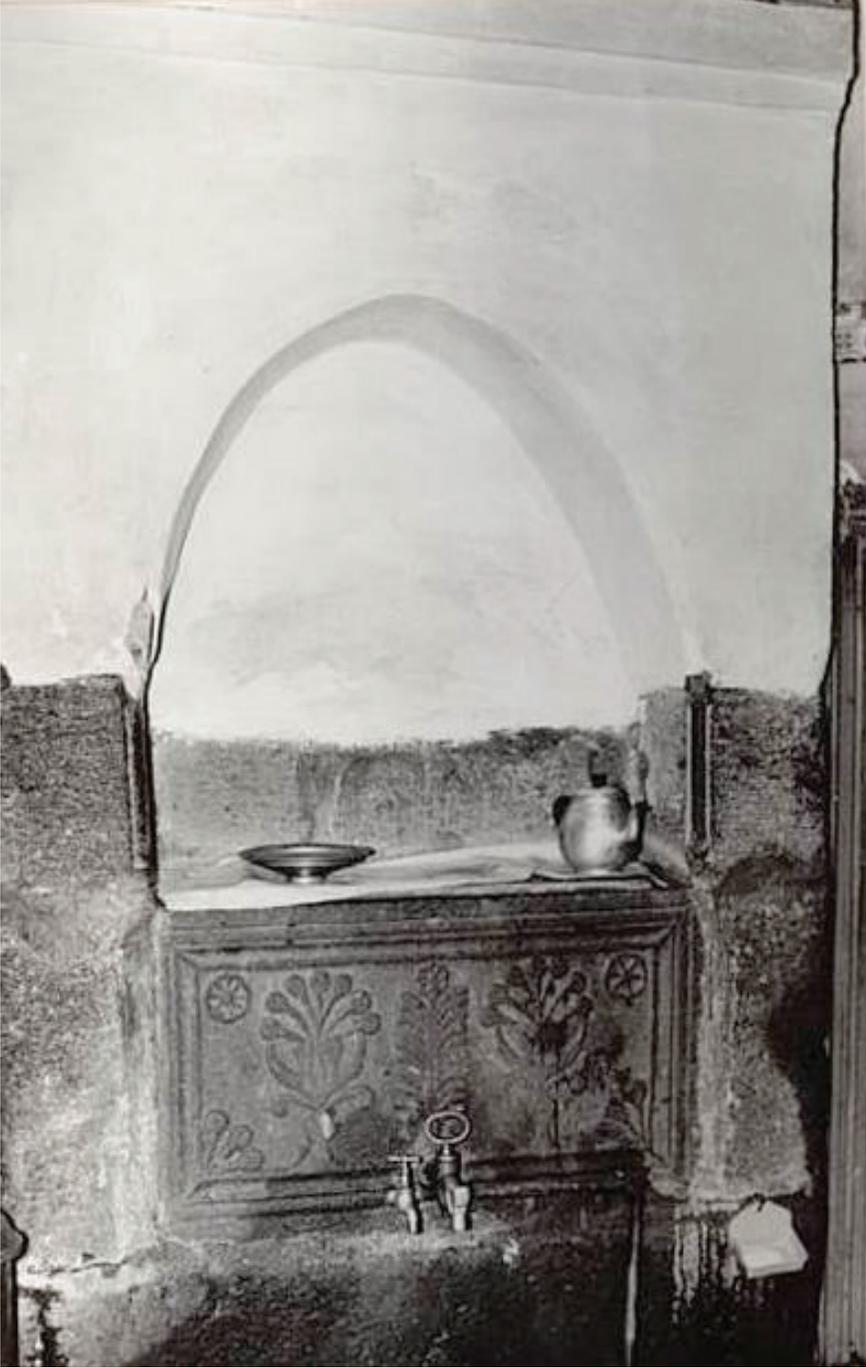
Foto. 19: Salih Efendi Evi Kurunlu Çeşmesi (H. Karpuz'dan)

Yeğen Ağa Mahallesi Gül Ahmet Caddesinde bulunan ve günümüze ulaşmayan **Salih Efendi Evi** XIX. yüzyıl sonlarına tarihlendirilmektedir (Karpuz,1993:11). Kurunlu çeşme Ali Bayram Evinde olduğu gibi dikdörtgen formlu ve sivri kemerli nişe sahiptir. Kurunun ön yüzü düz silmelerle dikdörtgen bir çerçeve içerisine alınmış, ortada yaprakları simetrik biçimde yukarı doğru devam eden hayat ağacı ve üzerinde küçük bir rozete yer verilmiştir. İki yanında ise aşağı ve yukarı doğru yaprak şeklinde bitkisel görünümlü bir vazodan oluşmuş tomurcuk çiçekler bulunmaktadır. Kompozisyonun üst köşelerinde içleri bölümlenmiş rozet, alt köşelerde yine tomurcuk çiçekler yelpaze şeklinde yerleştirilmiştir (Foto. 19) (Çizim 10).

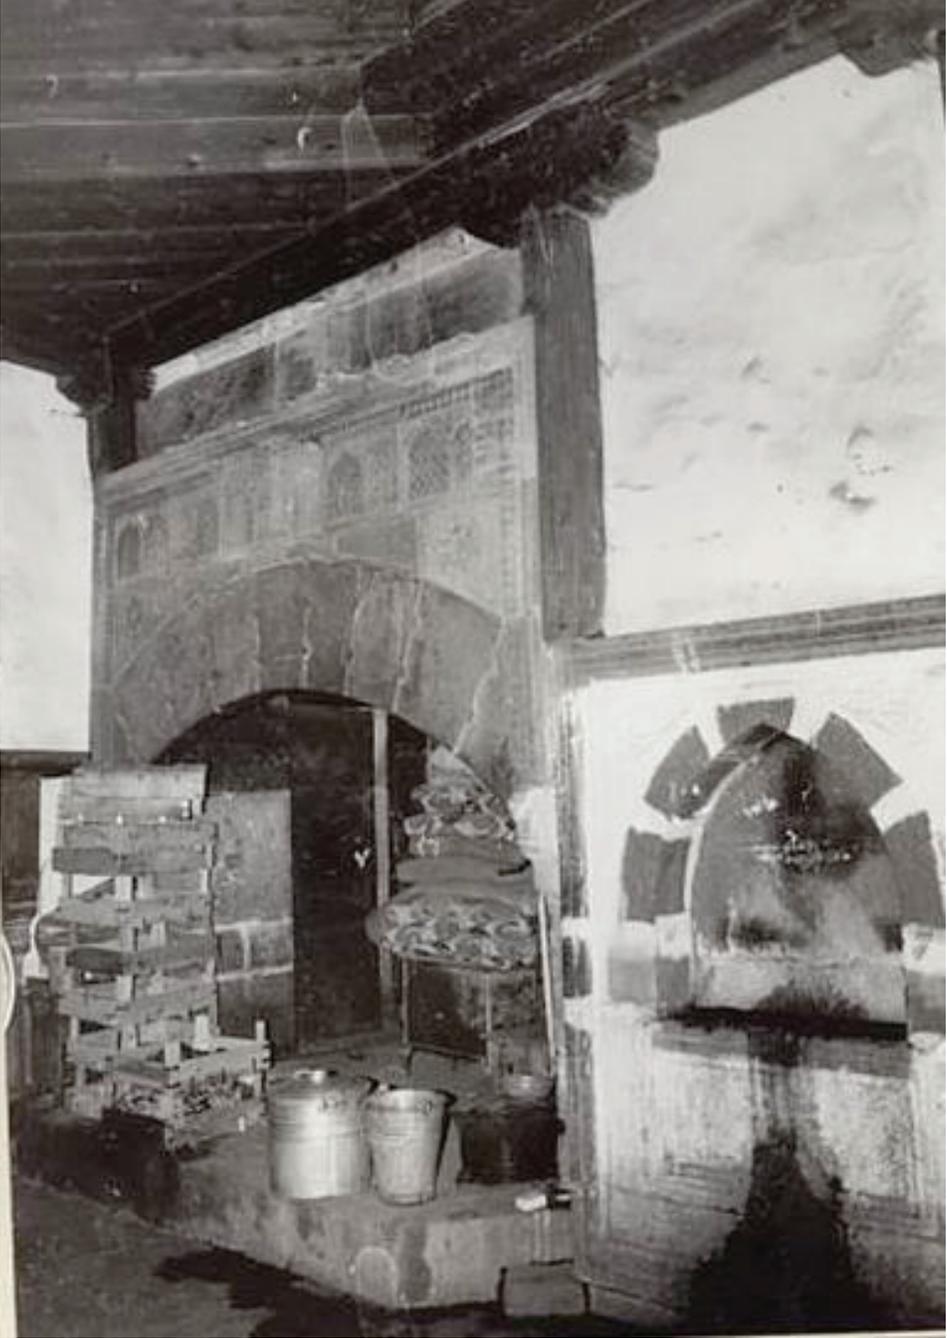
Foto. 20: Seyfullah Ağa Evi Kurunlu Çeşmesi

Emin Kurbi Mahallesi Tamirhane Sokak No 11de bulunan ve günümüze ulaşmayan **Seyfullah Ağa Evi** 1897- 1902 tarihli dir (Konyalı, 1960: 173; Karpuz, 1993:11). Tandirevinde tandırbaşına bitişik olarak konumlandırılmıştır. Kurunlu çeşme dikdörtgen formlu ve sivri kemerli nişe sahiptir. Dikdörtgen çerçeve silmelerle belirlenmiş olup, kemerin köşeliklerinde “Maşallah” “Sene 1315” ibareleri yer almaktadır. Kurunun ön yüzünde yine silmelerle oluşturulan dikdörtgen çerçeve içerisine bezemenin olup olmadığı ise anlaşılamamaktadır (Karpuz, 1987:217) (Foto. 20) (Çizim 11).

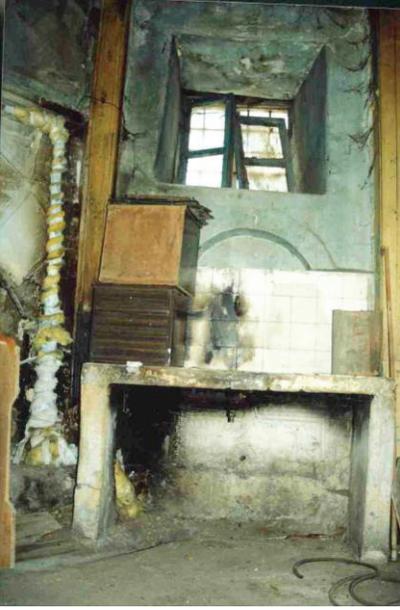
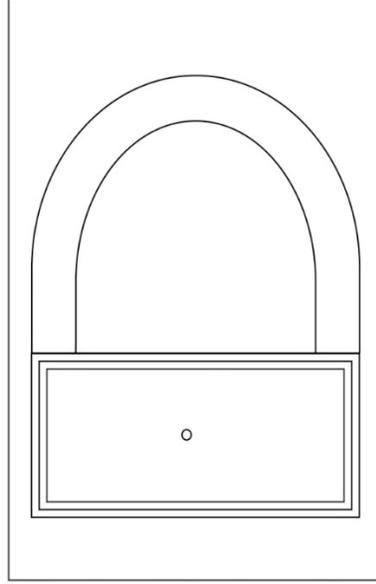
Foto. 21, Çizim 12: Sultan Melik Mah. Toprak Tabya Sokak No 51de Bulunan Evin Kurunlu Çeşmesi

Sultan Melik Mahallesi Toprak Tabya Sokak No 51de bulunan ve günümüze ulaşmayan bir diğer geleneksel Erzurum evinde dikdörtgen formlu ve sivri kemerli nişe sahip korunlu çeşme tespit edilmiştir. Kemer kısmı kısmen fayansla kaplanmış önüne bir de tezgâh yerleştirilmiştir. Ön yüzü düz silmelerle dikdörtgen bir çerçeve içerisine alınmış olan kurunun bezemesinin olup olmadığı ise fotoğraftan anlaşılmamaktadır (Foto. 21) (Çizim 12).

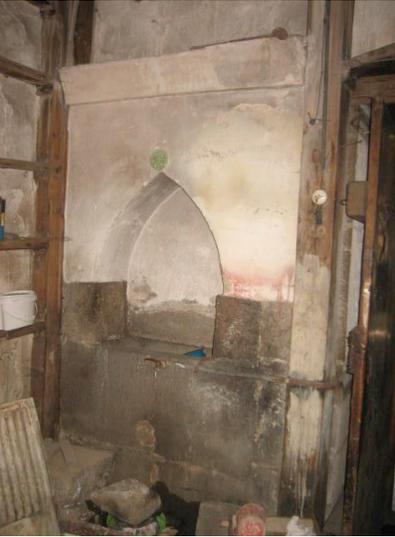
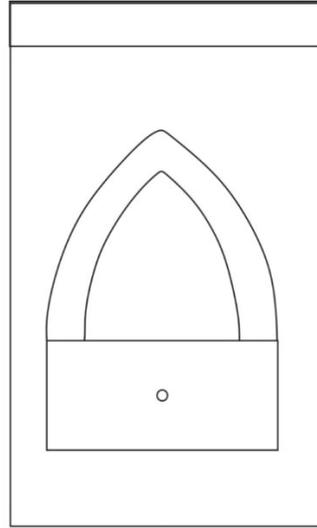
Foto. 22, Çizim 13: Yeğen Ağa Mah. Cami Sokakta Bulunan Evin Kurunlu Çeşmesi

Yeğen Ağa Mahallesi Cami Sokakta bulunan bir diğer geleneksel evin korunlu çeşmesi dikdörtgen formu ve sivri kemerli nişi ile ön yüzü bezemesiz bir örneğini teşkil etmektedir (Foto. 22) (Çizim 13) .
