Silhouette as the third dimension of conservation in the historic environment: An examination of preservation issues from a media perspective

Nuray ÖZKARACA ÖZALP¹, ORCID: 0000-0001-8041-3937
Hicran Hanım HALAÇ², ORCID: 0000-0001-8046-9914

Abstract

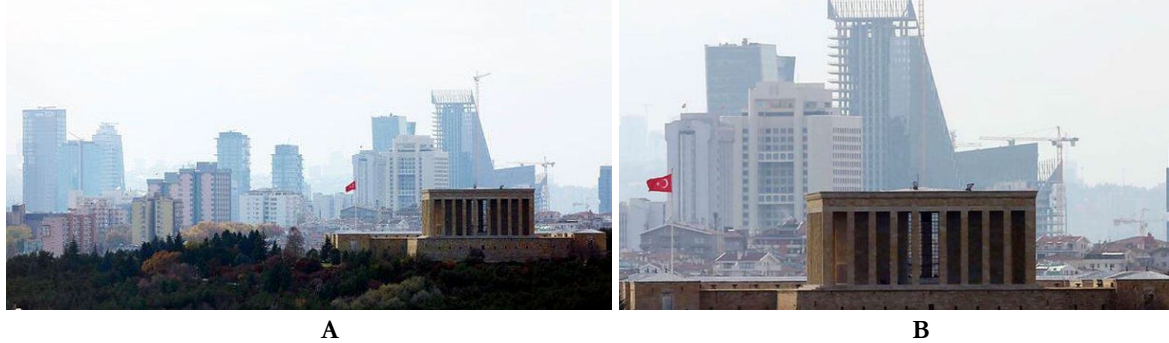
Şekil 2. Anıtkabir'in yakın çevresi silüeti, 2018 (A) ve (B) (Url-1).

görülmektedir. Bu örnek silüetin koruma sınırları dışında kalmasının bir sonucudur. Silüetin koruma sınırlarının daha kapsamlı belirlenmesi gerekmektedir. Aksi takdirde Anıtkabir örneğindeki gibi alınan kararların silüetin korunmasına ve sürdürülebilirliğine etki etmeyeceği görülmektedir.

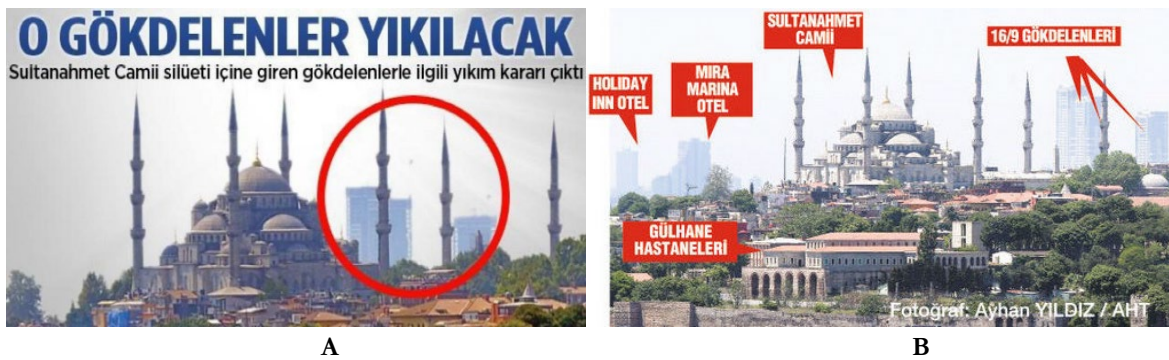
Şekil 3. Sultanahmet Camii silüeti, 2013 (A) (Url-4) ve (B) (Url-6).

Örneklerden ikincisi, Sultanahmet Camii görünümüdür. İstanbul'da Dünya Miras Alanı biri tampon bölgesi sınırı içinde bulunan gökdelenler³, tarihi kent görünümüne “kütle (yükseklik, genişlik)” bakımından olumsuz etki oluşturmaktadır (Tablo 3). İstanbul silüetini ilk bozan, Zeytinburnu'nda yükselen 16/9 adlı üç gökdelen olmuştur. Bu gökdelenlerin yapımı için Koruma Bölge Kurulu'ndan izin alınmamıştır. Kültür ve Turizm Bakanlığı'nın uyarılarına rağmen devam eden inşaatlar, kıydan bakıldığında Sultanahmet Camii'nin minarelerinin arasına üç gökdelen eklenmiş gibi bir görüntü oluşturmaya devam etmiştir. Bu durum kentin Sultanahmet Camii ile özdeşleşmiş silüetini bozmuştur. 2013-2014 yılı haberlerinde silüeti bozan katların tıraşlanması kararı gündeme gelmiş (Url-4) fakat 2018 yılı haberinde gökdelenlerin yasallaşarak tıraşlanması kararının iptalinden bahsedilmiştir (Url-5). Bu örnekten anlaşıldığı üzere silüet planlamasında Koruma Bölge Kurulu, Kültür ve Turizm Bakanlığı, belediyeler gibi karar mekanizmalarının iş akışında problemler olduğu net görev tanımlarının yapılmadığı veya uygulanmadığı görülmekte ve bu durumdan silüet olumsuz etkilenmektedir.

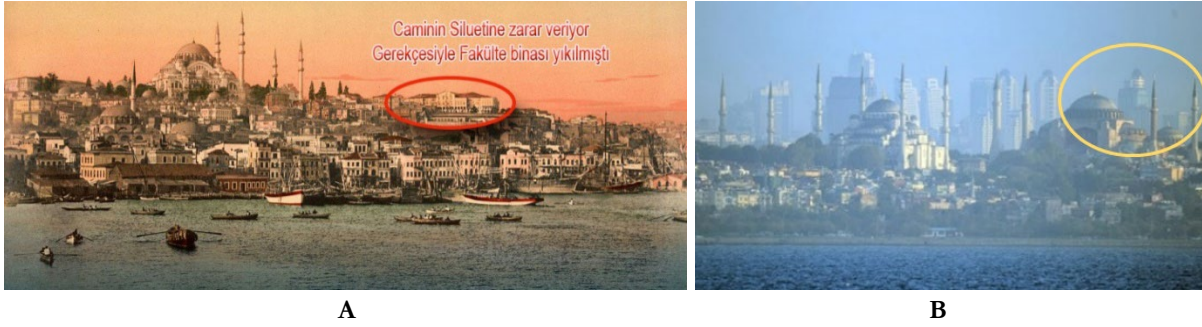
Şekil 4. Süleymaniye Camii silüeti (A) öncesi, 1950 (Url-7) ve (B) sonrası, 2015 (Url-8).

Örneklerden üçüncüsü, Süleymaniye Camii görünümüdür. Özellikle 16/9 gökdelenleri ile Süleymaniye Camii silüeti olumsuz etkilenmiş ve büyük tepki toplayarak⁴ bazı çalışmaların yürütülmesi kararı alınmıştır. Bu çalışmalar;

- Yüksek yapıları projelerinin Tarihi Yarımada maketi üzerine oturtularak kararının (imar izni gibi) verilmesi (silüete etki değerlendirmesi) şeklindedir. İBB (İstanbul Büyükşehir Belediyesi) 13.01.2012 tarihli komisyon raporunda silüet kapsamında, "Tarihi Kent Merkezi Görünümünü (Silüetini) Etkileyen Alanlarda Olumsuz Yapılaşma Koşullarının Engellenmesine Yönelik 1/5.000 Ölçekli NİP Plan Notu İlavesi Teklifi" ile yüksekliklerle alakalı sınırlamalar getirmiştir (Çelen, 2016). Bu örnekten anlaşıldığı üzere silüet planlaması girişimleri genel olarak yeni yapılaşmaları kapsamakta mevcut silüete olumsuz etki oluşturan yapılar ile ilgili caydırıcı bir düzenleme bulunmamaktadır. Mevcutta silüete olumsuz etki oluşturan yapılar için alınan kat indirimine gitme ve yıkım gibi kararların da genel olarak ekonomik sıkıntılar veya daha sonradan yasallaşması gibi durumlardan dolayı uygulanmadığı görülmektedir. 1950 yılında ise bir fakülte binası Süleymaniye silüetine zarar veriyor gerekçesiyle yıkılmıştır.

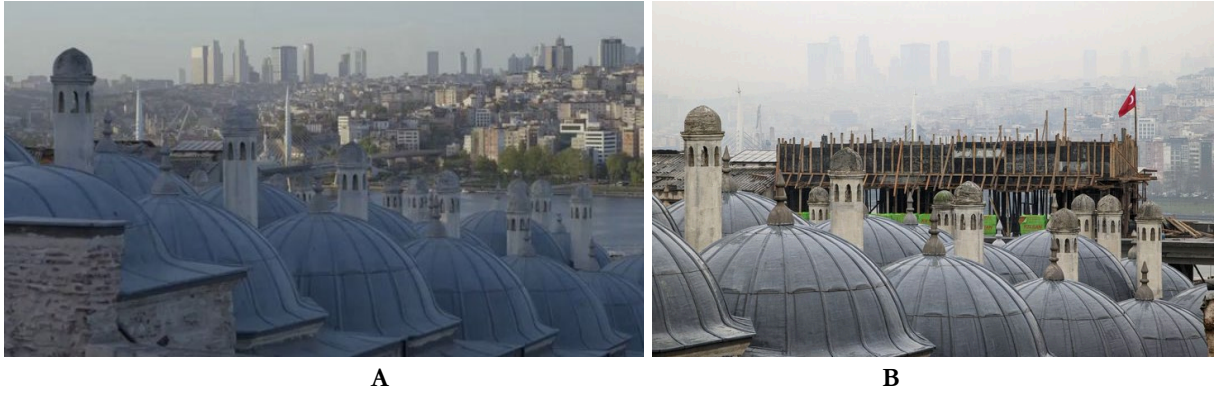
Şekil 5. Süleymaniye Camii yakın çevresi silüeti (A) öncesi, 2021 ve (B) sonrası, 2022 (Url-9).

Örneklerden dördüncüsü, Süleymaniye Camii yakın çevresinin görünümüdür⁵. Süleymaniye Camisi çevresinde yer alan ve güncel silüet tartışmalarına konu olan yurt binası tarihi yapının silüetini bozmaktadır (Şekil 5). 2021 yılında İstanbul Kültür Varlıklarını Koruma Bölge Kurulu tarafından onaylanan Fatih Belediyesi tarafından ruhsat verilerek yapılan inşaat halindeki yurt binası 2022 yılında İBB tarafından Süleymaniye'nin silüetini bozduğu gerekçesiyle durdurulmuş ve mühürlenmiştir (Url-9). 4 katlı olarak yapılması beklenen yurt binası projesinde düzenlemeye gidilerek, yüzde 20 oranında küçültme planlaması ile 3 katlı ve eski halinden yaklaşık iki metre alçak olması önerisiyle proje onay almıştır.

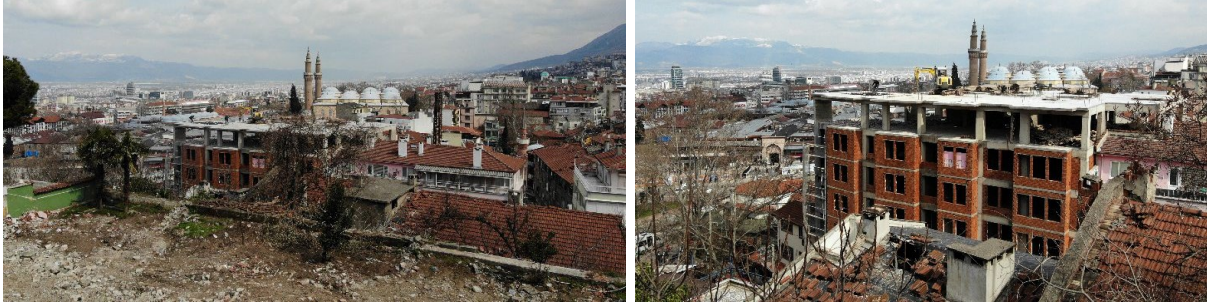
Şekil 7. Ulu Cami ve Hanlar bölgesi silüeti, 2022 (A) ve (B) (Url-14).

Örneklerden dokuzuncusu, Ulu Cami ve Hanlar bölgesi silüetidir⁹. Tahtakale Mahallesi Temiz Cadde üzerinde, 1991 yılında onaylanan Muradiye Koruma Amaçlı İmar Planı'na göre inşaatı devam eden bir binanın, bölgede yapılması planlanan yeşil alanda özellikle Ulu Cami ve Hanlar Bölgesi manzarası önünde görüntü kirliliği oluşturduğu ortaya çıkmıştır. Daha sonra 2022 yılında inşasına devam edilen yapının şehrin silüetini bozduğu tespit edilmesi üzerine, Osmangazi Belediyesi binanın son 1,5 katının yıkımına karar vermiştir.

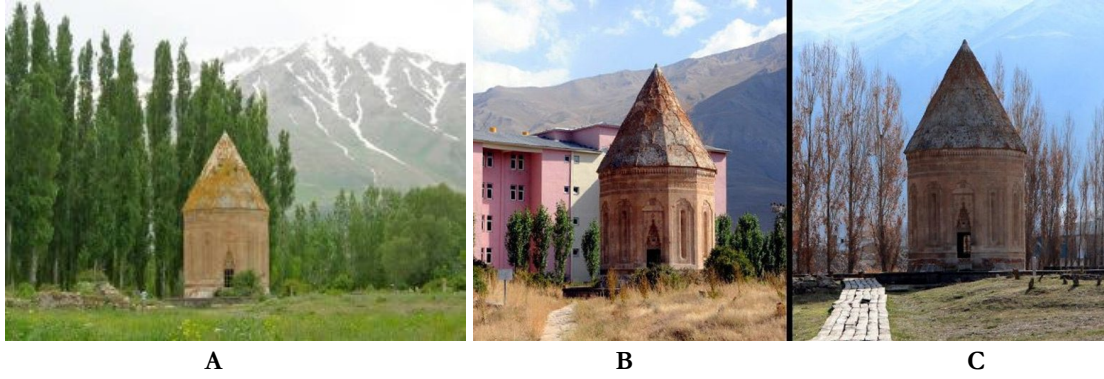
Şekil 8. Halime Hatun Kümbeti silüetinin (A) önceki (Url-16), (B) yurt binasının inşaatı ve (C) yıkım sonrası durumu, Van (Url-17).

Örneklerden onuncusu, Van'da bulunan Halime Hatun Kümbeti görünümüdür¹⁰. Selçuklular döneminden günümüze ulaşan 7 asırlık tarihi Halime Hatun Kümbeti'nin silüet değişimi Şekil 8'de

görülmektedir. 2007 yılında tarihi yapıya neredeyse bitişik inşa edilen yurt binasıyla ilgili 2015 yılında, kümbetin silüetini bozduğu ve depremde hasar aldığı gerekçesiyle yıkım kararı çıkmıştır. 1. derece arkeolojik sit alanının yanında bulunan ve tarihi silüeti bozan binayla ilgili yıkım işleminin ulaşılan 2017 ve 2019 yılı haberlerine göre yapılmadığı (Url-15) ancak 2022 yılı sonunda yıkımın gerçekleştiği bilgisine ulaşılmıştır. Bu örnekte görüldüğü üzere tarihi yapının arkasında konumlanan yeni yapının kütle bakımından bulunulan çevreye uyum sağlamadığı ve silüeti olumsuz etkilediği tespit edilmiştir.

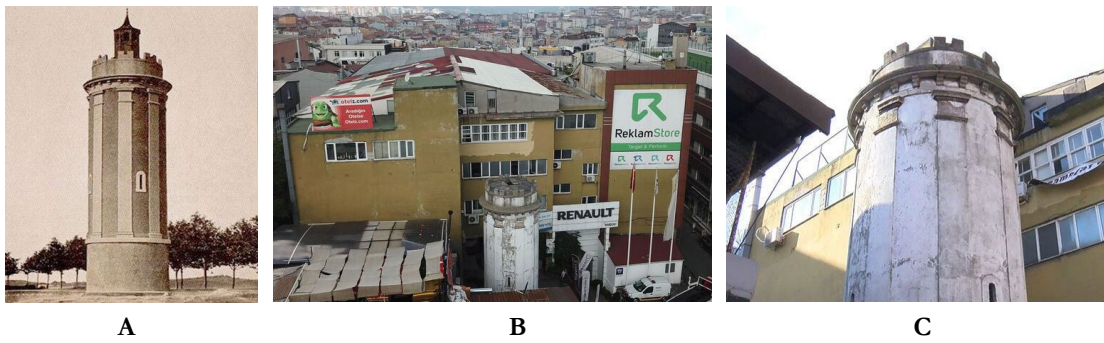
Şekil 9. Hamidiye Su Terazisi silüetinin (A) öncesi, 1900 ve (B) (C) sonrası, 2020 (Url-19).

Örneklerden on birincisi, İstanbul'da bulunan tarihi Hamidiye Su Terazisi görünümüdür¹¹. İstanbul'da 1899-1902 yılları arasında II. Abdülhamid tarafından yaptırılan Hamidiye Su Terazisi silüetinin değişimi Şekil 9'da görülmektedir. Tarihi Hamidiye Su Terazisi'nin binalar arasında sıkışmış görüntüsü dikkat çekmektedir. 2021 yılı haberine göre Hamidiye Su Terazisi restorasyonunun 2022 yılı yatırım planlamasında yer aldığı bilinmektedir (Url-18). Ulaşılan haberlerde gerçekleştirilecek tarihi yapının silüetinin düzenlenmesiyle ilgili bir açıklama bulunmamaktadır.

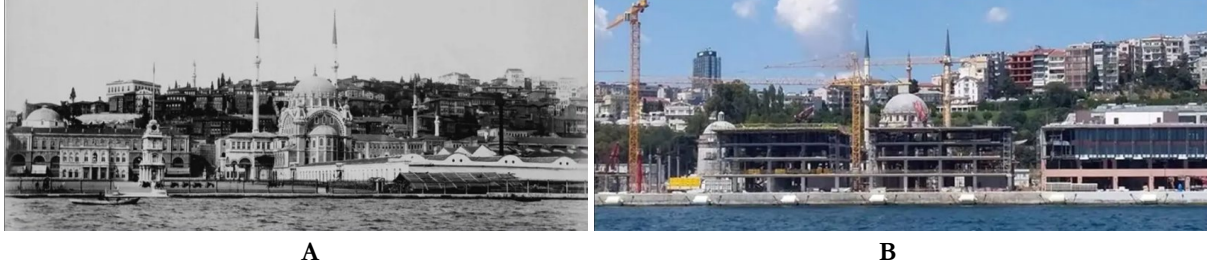
Şekil 10. Nusretiye Camii silüeti (A) öncesi ve (B) sonrası (Url-20), İstanbul.

Örneklerden on ikincisi, İstanbul'da bulunan Nusretiye Camii silüeti görünümüdür¹². Bahsi geçen örnek İstanbul'un kıyı şeridinde mevcut Antrepo binasını da içine alarak devam eden Galataport inşaatının maskeleyiği Nusretiye Camii'dir. Yatayda kıyı boyunca inşa edilen yeni binalar sahilden görülebilen Nusretiye Camii'nin görünümünü yok ederken bulunulan bölgenin silüetini de değiştirmektedir (Şekil 10).

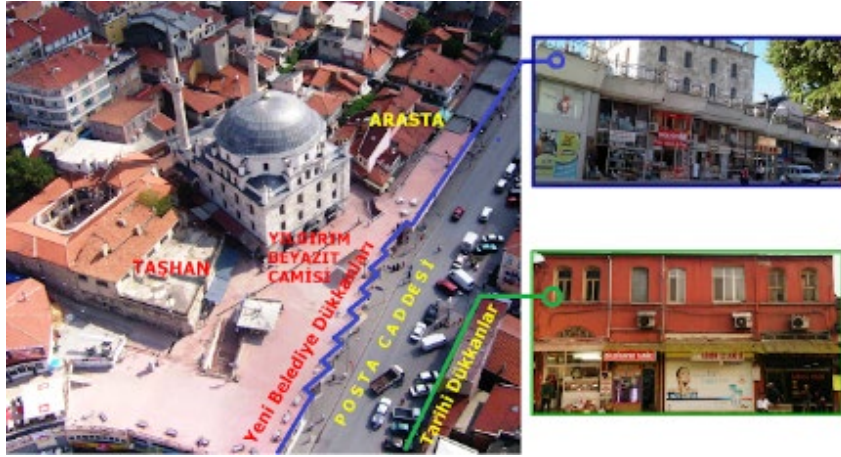
Şekil 12. Yıldırım Beyazıt Camii çevresine yapılan yeni dükkânlar, Bolu (Url-22).

Örneklerden on dördüncü, Bolu'da bulunan Yıldırım Beyazıt Camii ve çevresinin görünümüdür. Yıldırım Beyazıt Camii çevresine yapılan dükkân işlevli yeni yapılar silüeti olumsuz etkilemektedir (Şekil 12). Bu doğrultuda Yıldırım Beyazıt Camii'nin çevresindeki parsellerde ölçek-gabari ve silüette yükseklik sınırlamaları gerekmektedir (Karagülle, 2016).

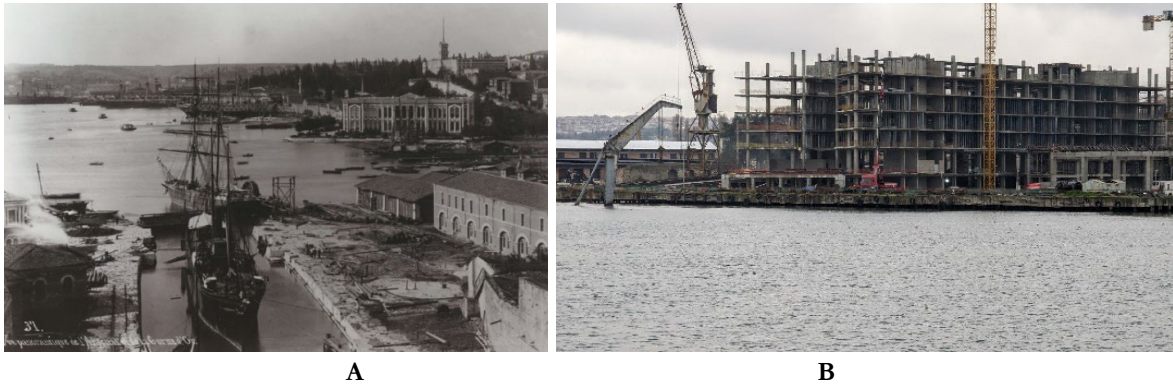
Şekil 13. Haliç kıyı silüeti (A) öncesi ve (B) sonrası, İstanbul (Url-23).

Örneklerden on beşinci, Haliç kıyı silüetidir¹⁴. “Haliç Tersanesi” olarak bilinen bölge, 15. yüzyıldan günümüze kadar gelişerek varlığını devam ettiren kültürel, mimari, endüstriyel ve özgün değere sahiptir. Günümüzde Haliç kıyısında hayata geçirilen Tersane İstanbul adlı projede; liman, otel, alışveriş merkezi, cami, otopark, restoran, sinema, kongre merkezi, sosyal ve kültürel alanlar ile konut alanlarının inşası öngörülmüş ve 2024 yılında tamamlanması planlanmıştır. Kent tarihinin en önemli bölgelerinden biri olan alanda inşa edilen yapılar, silüeti değiştirmiş ve değiştirmeye devam etmektedir.

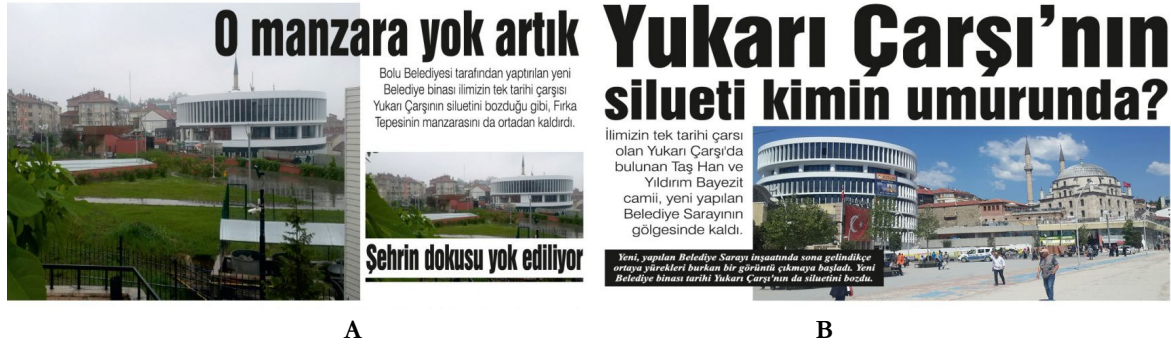
Şekil 14. Bolu Yıldırım Beyazıt Camii silüeti, 2018 (A) (Url-24) ve (B) (Url-25).

Örneklerden on altıncı, Bolu Yıldırım Beyazıt Camii silüetidir¹⁵. Bolu Belediyesi tarafından yapılan yeni belediye binasının Yukarı Çarşının ve Yıldırım Beyazıt Camii'nin silüetini gölgede bırakarak olumsuz etkilediği görülmektedir. Aynı zamanda Fırka Tepesi'nin manzarası da tamamen değişmiştir (Şekil 14).

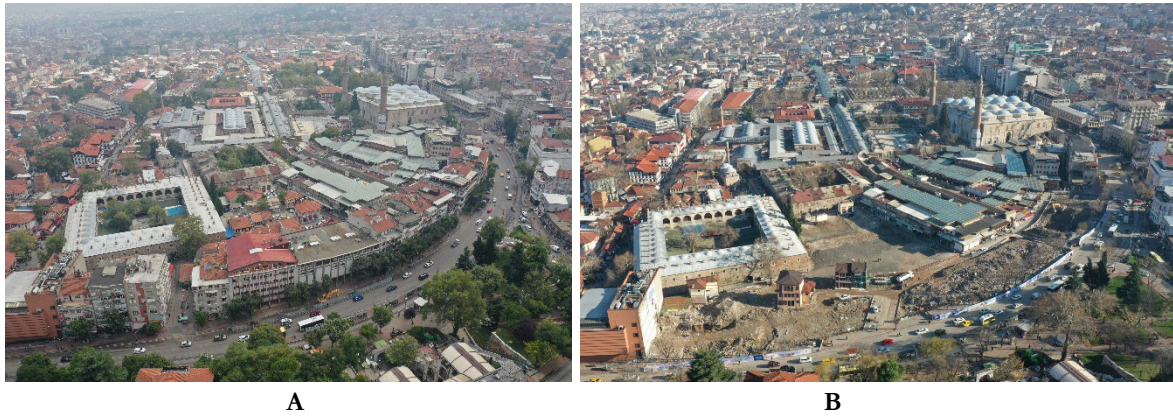
Şekil 16. Bursa Tarihi Hanlar ve Çarşılar Bölgesi silüeti, 2019 (A) öncesi ve (B) sonrası, 2021 (Url-31).

Bursa'da Tarihi Hanlar ve Çarşılar bölgesi görünümünde yaşanan değişim, tarihi çevrelerde silüete "kütle (yükseklik, genişlik) ve konum" bakımından olumsuz etki oluşturan örnekler kapsamında değerlendirilebilir. 2019 yılında Bursa Büyükşehir Belediyesi, Ulucami ve 6 asırlık tarihi hanlar ve çarşılar bölgesinde, tarihi yapıların önüne sonradan inşa edilerek konumlanan ve tarihi silüeti bozan binaların yıkılması kararı almıştır (Şekil 16). Tarihi Çarşı ve Hanlar Bölgesi Çarşıbaşı Kentsel Tasarım Projesi kapsamında ilk olarak ana caddeye cephe 7 katlı bir binanın yıkım işlemi gerçekleştirilmiştir. 2022 haberlerine göre yıkımların sürdüğü bilgisine ulaşılmıştır (Url-30).

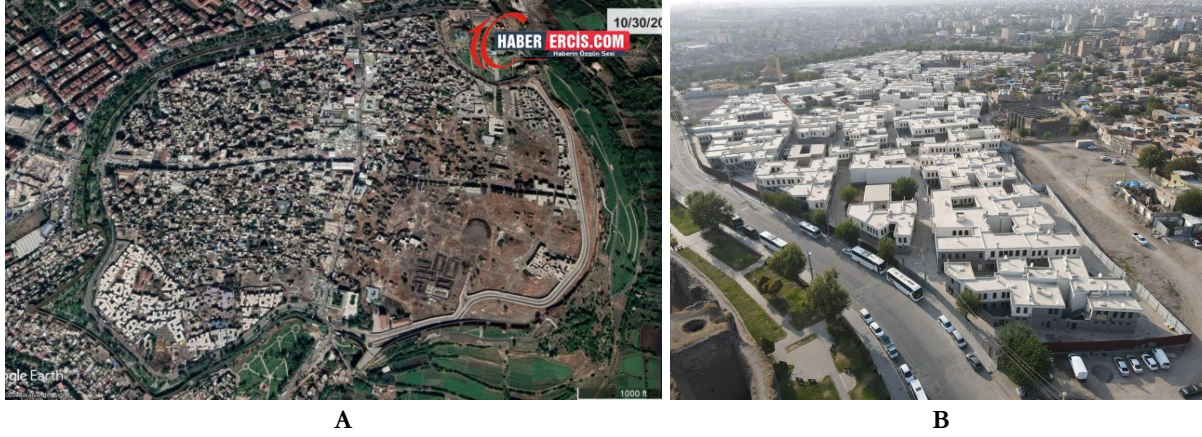
Şekil 17. Diyarbakır Suriçi görünümünde yaşanan değişim, 2022 (A) (Url-33) ve (B) (Url-34).

Diyarbakır Suriçi görünümünde yaşanan değişim, tarihi çevrelerde silüete "malzeme ve renk" bakımından olumsuz etki oluşturan örnekler kapsamında değerlendirilebilir. Diyarbakır Suriçi bölgesinde; Kültür ve Turizm Bakanlığı bünyesindeki Kültür Varlıklarını Koruma Bölge Kurulu, 2012 yılı Diyarbakır Suriçi kentsel sit koruma amaçlı imar planı uygulama hükümlerinde, 2018 yılında değişiklik yapmıştır. Diyarbakır Mimarlar Odası, yapılan değişikliklerde bazalt taşı kullanma zorunluluğunun kaldırılmasının Suriçi bölgesinin geleneksel mimari ve tarihi dokusunun giderek tümüyle yok olmasına neden olacağı vurgusuyla kararın iptal edilmesi ve yürütmenin durdurulması

isteğiyle itiraz etmiştir. Diyarbakır'ın tarihi Sur ilçesindeki yıkılan 6 mahalle yerine yenileri yapılmaya başlanmış ve bazalt taşı kullanılmamıştır (Url-32). İlk olarak 2016 yılında iki mahallede başlayan kentsel dönüşüm uygulamaları kapsamında yapılan yeni yerleşim dokuları malzeme bakımından silüete olumsuz etkilemiştir (Şekil 17).

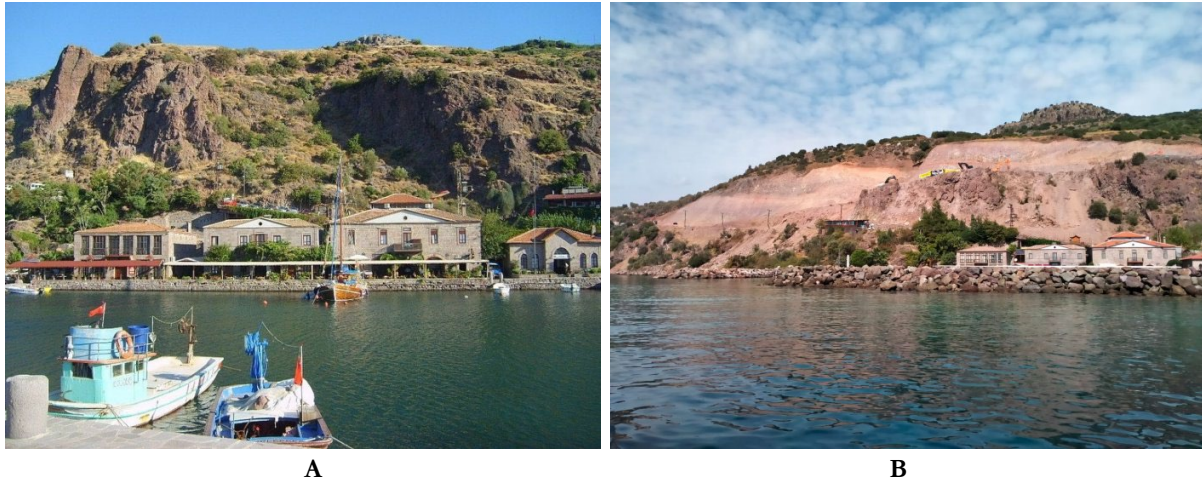
Şekil 18. Assos Antik Kenti silüeti (A) öncesi ve (B) sonrası, 2021 (Url-35).

Çanakkale'de bulunan Assos Antik Kenti görünümü, tarihi çevrelerde silüete “doğal peyzaj ve renk” bakımından olumsuz etki oluşturmaktadır¹⁷. Assos Antik Kenti yakınlarında, Antik Liman üzerinde yer alan kayaların ıslah edilmesi çalışmaları sonrasında ortaya çıkan görüntüler 1. derecede Doğal ve Arkeolojik Sit alanı olan tarihi çevrenin doğal peyzaj bileşenlerini zedeleyerek silüeti olumsuz etkilemiştir (Tablo 5). Doğa ve tarih harikası olan bu alanın silüeti tamamen bozulmuştur (Şekil 18).

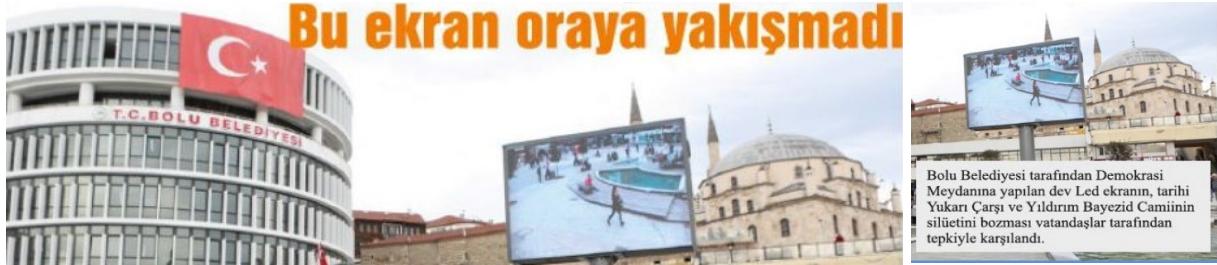
Şekil 19. Bolu Belediyesi tarafından meydana konulan dev led ekran görünümü, 2020 (Url-36).

Yukarı Çarşı ve Yıldırım Bayezid Camii'nin silüetini bozmasından dolayı vatandaşlar tepki göstermiş ve led ekranın yerinin değişmesi talebinde bulunmuşlardır (Şekil 19). Bu örnekte, tarihi yapılara bakış açısında bulunan bir kentsel donatı elemanının özgün silüetini görünürliğini azaltarak olumsuz bir etki oluşturduğu görülmektedir. Ayrıca vatandaşlarının tepki göstermesi ve bu tepkinin medyaya yansımalarının da tarihi çevre koruma bilinci noktasında dikkat çekmektedir.

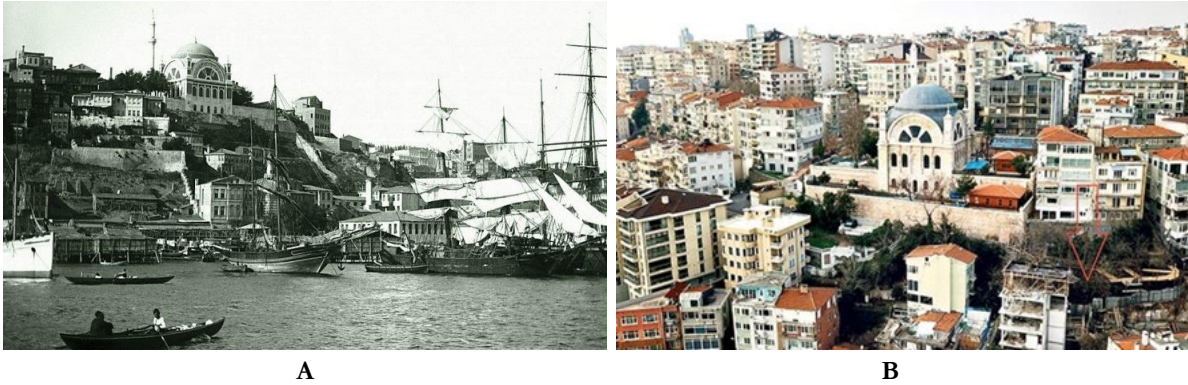
Şekil 20. İstanbul Cihangir Camii silüeti (A) öncesi (Url-37) ve (B) sonrası, 2021 (Url-38).

İstanbul'da bulunan Cihangir Camii silüetine eklenen yeni yapı stoğu, tarihi bina silüetini "kütle (yükseklik ve genişlik) ve konum" bakımından olumsuz etkilemektedir. Tarihi alanları ile 1985 yılında UNESCO Dünya Kültür Mirası Listesi'ne giren İstanbul'un silüet tartışmaları haber kaynaklarına göre özellikle Tarihi Yarımada'nın silüetini etkilemesi nedeniyle ilk olarak 16/9 kuleleri ile başlamış ve devam etmiştir. Sultan Süleyman döneminde Mimar Sinan'a inşa ettirilen Cihangir Camii çevresinde inşaatı başlanan ve 6 katlı olacağı söylenen bina ile de silüet tartışmaları yaşanmıştır (Şekil 20). Ayrıca Şekil 9'da görülmektedir ki bir zamanlar silüette sembol olarak ortaya çıkan Cihangir Camii günümüzde betonarme yapılar tarafından kuşatılarak silüetteki etkisi azalmıştır. Kayseri'de bulunan tarihi şehir kütüphanesi örneğinde olduğu gibi tarihi yapının yakın çevresinde bulunan yapılaşmalar silüette oldukça olumsuz etkileri bulunmaktadır.

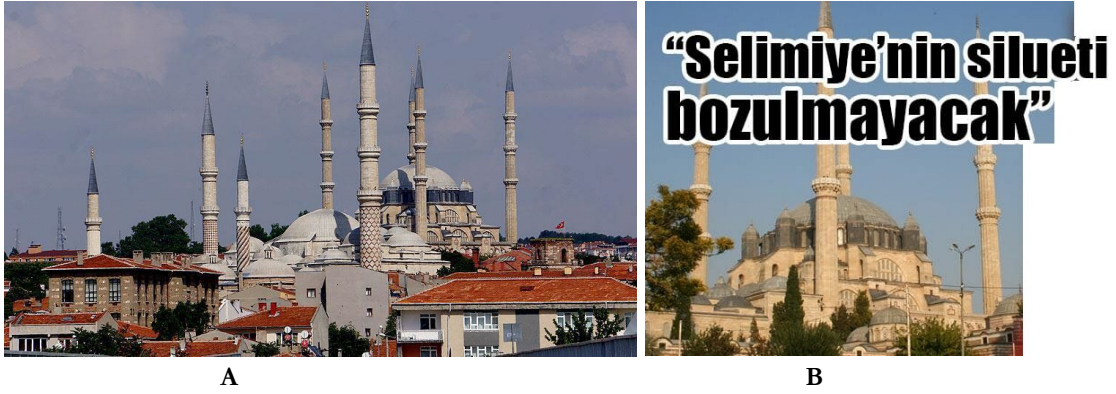
Şekil 21. Selimiye Camii görünürlüğü azaltan yapıların silüet etkisi, 2016 (A) (Url-39) ve (B) (Url-40).

Edirne'de bulunan Selimiye Camii silüeti, "kütle (yükseklik ve genişlik) ve konum" bakımından olumsuz etkilenmektedir. Selimiye Camii etrafında konumlanan yapılar tarihi silüeti olumsuz etkilemekte ve özgün görünümü maskeleymektedir. Ulaşılan 2016 yılı haber içeriklerinde; yeni yapılacak yapıların Selimiye Camii'nin silüetini bozup bozmayacağını simülasyonla kontrol edildiği ve eskiden 9 kat olan yapılaşma izninin 6 kata düşürüldüğü bilgisine ulaşılmıştır. Bu gelişmeler silüet konusunun önem kazanması yönüyle olumludur fakat mevcutta silüeti olumsuz etkileyen yapıların durumunu değiştirmemektedir (Şekil 21).

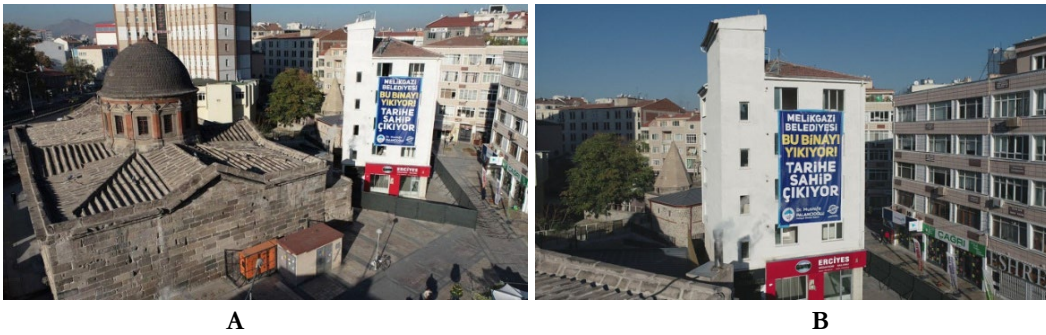
Şekil 22. Kayseri'de bulunan eski Surp Asvadadzin Kilise (bugünkü kent kütüphanesi) silüetine olumsuz etki eden yeni yapılaşma, 2021 (Url-41).

Kayseri'de bulunan eski Surp Asvadadzin Kilise (bugünkü kent kütüphanesi) silüetine etki eden yeni yapılaşma, tarihi bina silüetini "yükseklik ve konum" bakımından olumsuz etkilemektedir (Şekil 22). 19. yüzyılda Kayseri'de kilise olarak yapılan ve günümüzde şehir kütüphanesi olarak kullanılan tarihi yapının yanında bulunan 5 katlı bina, tarihi yapıya olan yakın konumu ve yüksekliği ile tarihi yapı silüetini bozmuştur. Bu yapı için 2021 yılında yıkım kararı alınmış ve yıkımına başlanmıştır (Tablo 4). Bahsi edilen tarihi yapının çevresinde daha yüksek yapılaşmalar bulunmakla birlikte yıkımı yapılan 5 katlı binanın tarihi yapıya olan yakınlığı, konumu olarak düşünüldüğünde diğer yüksek katlı yapılaşmalara göre silüete daha çok etki ettiği görülmektedir. Bu doğrultuda; tarihi yapıların silüet planlamasında yeni yapılaşmalar için konum seçiminde tarihi yapının özgün görünümüne etki edecek yapılaşma mesafelerinin belirlenmesi ve bu mesafelerde silüeti olumsuz etkileyecek yüksekliklerde yapı yapılmaması önem arz etmektedir.

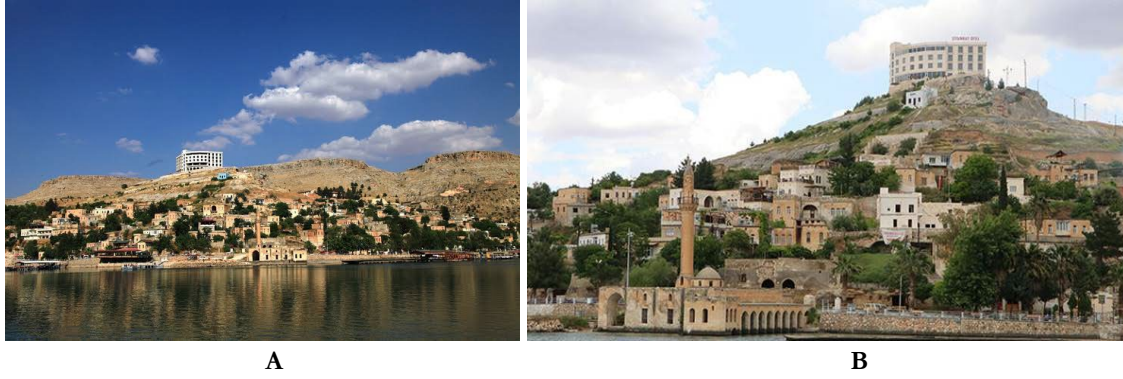
Şekil 23. Halfeti Kentsel Sit Alanı silüetini olumsuz etkileyen otel yapısı, 2021 (A) (Url-43) ve (B) (Url-44).

Örneklerden on sekizincisi, Şanlıurfa'da bulunan Halfeti görünümüdür. Şanlıurfa'nın Halfeti İlçesi'ndeki bir otelin izinsiz yapıldığı ve Halfeti Kentsel Sit Alanı'nın silüetini olumsuz etkilediği gerekçesi ile 2021 yılında Şanlıurfa Kültür Varlıklarını Koruma Bölge Kurulu tarafından yıkılması kararı verilmiştir (Url-42). Kentin taş mimarisini ve silüetini bozan yapının haber kaynaklarında yıkıldığına dair bilgiye ulaşılammıştır (Tablo 3). Halfeti'de silüeti olumsuz etkileyen bina topografyanın etkisiyle daha da ön plana çıkmıştır. Bu örnek silüet planlamasında topografyanın önemini göstermektedir (Şekil 23).

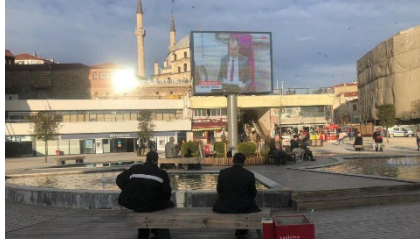
6	Tarihi Hanlar ve Çarşılar Bölgesi, Bursa (Url-34)	2019-2020-2021	Tarihi yapıların çevresine sonradan inşa edilerek konumlanan yapı kütleleri silüetlerin görünürlüğü azaltmıştır.
