Yakma Alın Kaynağıyla Birleştirilmiş S355JR Yapı Çeliklerinde ITAB'ın Karakterizasyonu

(2nd International Conference on Applied Engineering and Natural Sciences ICAENS 2022, March 10-13, 2022)

HAZ Characterization of S355JR Structural Steels Joined by Flush-Butt Welding

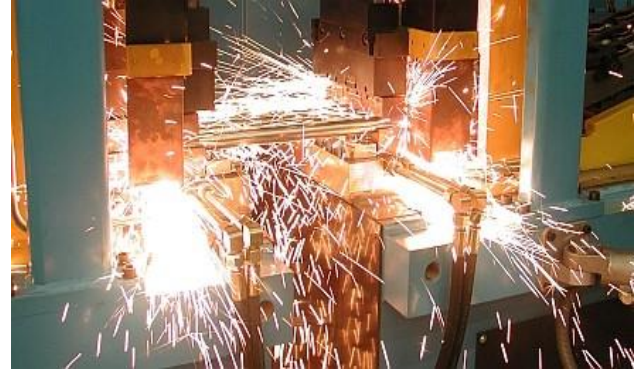
Şekil 4. Yakma alın kaynağında örnek yanma işlemi [9].

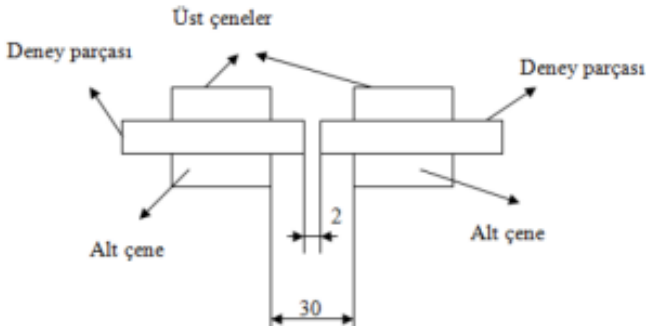
Şekil 5. Numunelerin çeneye bağlanması

Numuneler Şekil 1'de gösterildiği ölçülerde hazırlanarak, kaynak makinesine Şekil 5'de gösterildiği şekilde bağlanarak, Tablo 2'de verilen parametreler altında birleştirme işlemleri yapılmıştır.

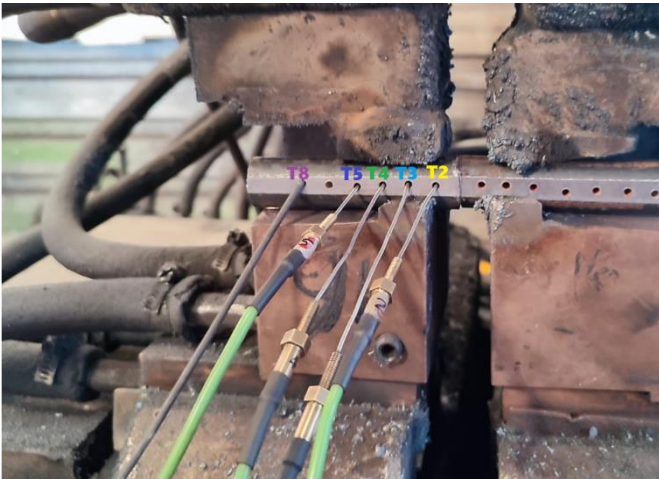
Şekil 6. Termokuplların numune üzerindeki dizilimleri

Şekil 6'da görüldüğü üzere kaynak yapılacak olan bölgeye yani alın bölgesine en yakın termokupl T2 ve en uzak olan termokupl T8 termokuplıdır. Grafiklerde bunlar göz önünde bulundurulurken inceleme yapılmalıdır.

Kaynak işlemine başlamadan önce malzeme makine haznesine uygun şekilde yerleştirildikten sonra önceden açılmış olan deliklere termokupl uçları yerleştirilmiştir. Kaynak esnasında ve kaynak gerçekleştikten sonra yani soğuma esnasında uygun datalogger ile sıcaklık değişimleri kaydedilmiştir.

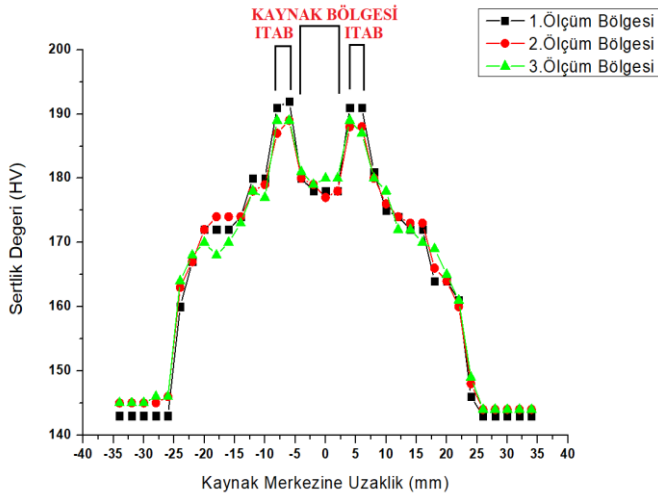
Şekil 10. Sertlik testi sonuçlarının grafiği

Şekil 10'da görüldüğü üzere sıcaklık etkisinden en az etkilenen bölge de yani numunenin en uç bölgelerinde sertlik değerleri düşük çıkmıştır. Bu bölgeler dönüşüme uğramamıştır yani malzemenin kendi sertlik değerleridir. Kaynak bölgesine yaklaştıkça hızlı ısınma ve soğumanın etkisiyle malzeme yapısı değişerek sertleşme durumu meydana gelmiştir. Kaynak bölgesinde meydana gelen ısı türbülansı ve tane irileşmesinden dolayı sertlik değeri ITAB bölgesine göre daha düşük fakat ana metale göre daha yüksek çıkmıştır. Kaynak bölgesine yakın olan kısımda yani ısı etkisi altında kalan bölgede (ITAB) sertlik değeri kaynak bölgesine ve kaynak metaline göre daha yüksek çıkmıştır.
