Güç Trafosu Arızasının Farklı Yöntemler ile Tahmini: 403 MVA'lık Bir Trafoda Uygulama ve Ekonomik Analizi

Forecasting power transformer failure using different methods: An application on a 403 MVA transformer and an economic analysis

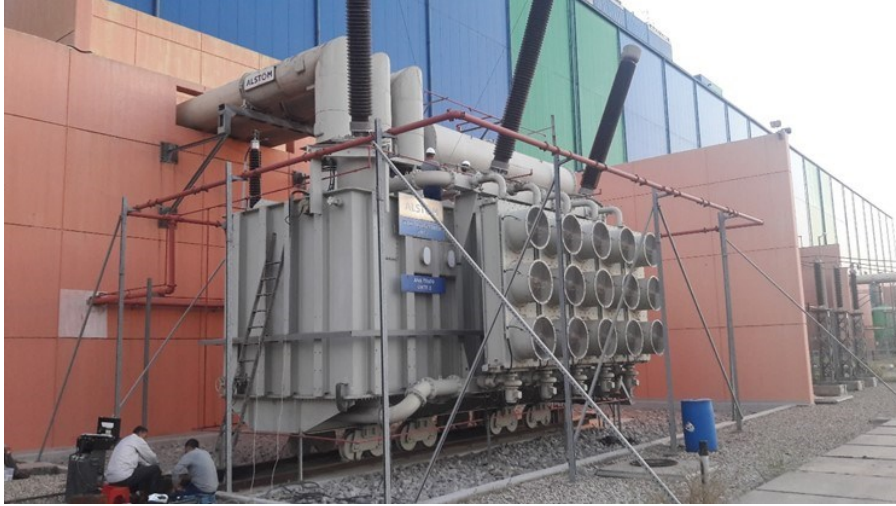
Çalışmada incelenen GT, Türkiye'de faaliyet göstermekte olan bir termik santralde yükseltici trafo olarak kullanılmaktadır. GT, 360 MW'lık elektriksel güce sahip santral ünitesinin 20 kV'lık çıkış gerilimini 380 kV'a yükseltmektedir. GT gücü 403 MVA olduğundan fiziksel olarak oldukça büyük ve ağır bir yapıya sahiptir. Bu sebeple GT'deki arızanın giderilme süreci uzun zaman almıştır. GT'nin genel görünümü Şekil 1'de verilmiştir. Ayrıca GT ile ilgili bazı teknik detaylar Tablo 1'de özetlenmiştir.

Şekil 1. Trafonun genel görünümü.

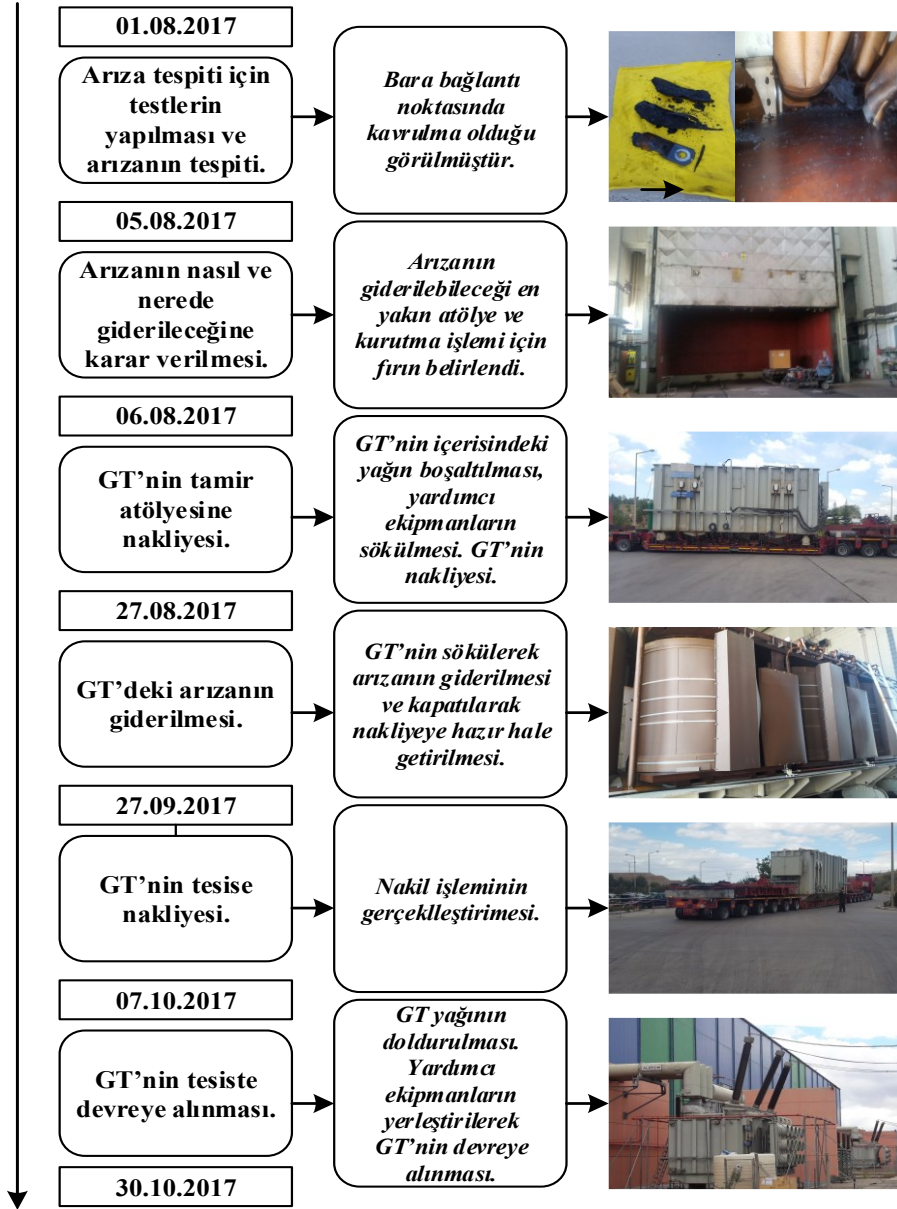
GT'de oluşan arıza alçak gerilim tarafındaki gevşek bağlantı sebebiyle oluşmuştur. Bu gevşek bağlantının arızadan bir yıl önce yapılmış bakım çalışması sonrasında oluştuğu tahmin edilmektedir. Anlaşılacağı üzere arıza zaman içerisinde oluşmuş ve alçak gerilim tarafındaki bağlantı noktasında bir kavrulma olayı ile sonuçlanmıştır. Bu tür arızaların erken tespiti arızanın daha kısa sürede giderilmesini sağlamaktadır. Literatür incelendiğinde bu tip arızaların erken tespitinde yağda çözünmüş gaz değerlerinin yaygın olarak kullanıldığı görülmektedir [14]. Gaz değerlerinin analizinde yaygın olarak kullanılan beş yöntem bulunmaktadır. Bu çalışmada da kullanılmış olan bu beş yöntem, aşağıdaki diğer bölümlerde kısaca anlatılmıştır.

Şekil 2. GT'nin tamir süreci.

Bu çalışmada; yukarıda genel hatlarıyla tanıtılmış GT'de oluşmuş bir arıza, teknik ve ekonomik açıdan irdelenmiştir. Arıza 01.08.2017 tarihinde oluşmuştur. GT'nin bağlı olduğu ünite, ana trafo toprak arızasından dolayı devre dışı kalmıştır. Bu tarihten itibaren arızanın giderilmesi için gereken çalışmalara başlanmıştır. Tamir süreci ana hatları ile Şekil 2'de verilen şema ile özetlenmiştir. Bu şekilden anlaşılacağı üzere trafo arızasının giderilmesi uzun zaman almıştır. Bu süreçte tesisteki ünite devre dışı kaldığından dolayı üretim yapamamıştır. Ünitenin nominal çıkış elektriksel gücü 360 MW'tır. Fakat bazı verim kayıpları sebebiyle, ünitenin çalışma çıkış gücü genelde 280 MW olmaktadır. Bu yaklaşık çıkış gücü dikkate alındığında ünitenin uzun süre devre dışı kalmasından kaynaklı ekonomik kaybın oldukça yüksek olacağı görülmektedir. Ekonomik kayıp; tesisin ikili anlaşma ile belirlenen sabit enerji satış fiyatı, arıza giderme süresi ve ünitenin yaklaşık üretimi dikkate alınarak hesaplanmıştır. Hesaplanan ekonomik kayıp değeri bir sonraki bölümde verilmiştir.

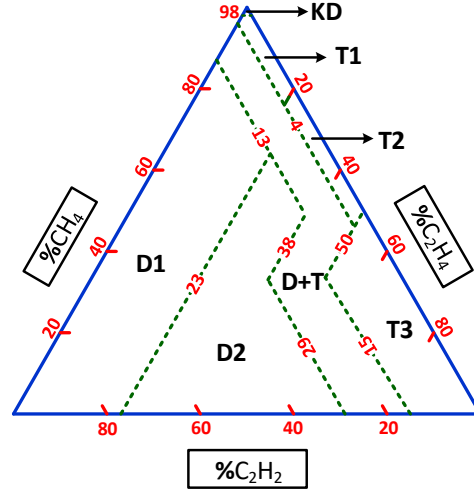
Bu yöntemde üç tür gaz değeri yorumlanarak hata türü belirlenmeye çalışılmaktadır [17]. Bu gazlar; asetilen, metan ve etilendir. Öncelikle her gaz türünün, üç gaz miktarı toplamının yüzde kaçını oluşturduğu bulunur. İkinci adımda, Şekil 3'teki üçgen grafik kullanılarak arıza türü tespit edilir. Yüzde gaz değerleri üçgenin kenarlarında işaretlenerek ve işaretlenen noktalardan çizilen doğruların kesiştiği nokta belirlenir. Bu noktanın içinde kaldığı bölgeye göre arıza türü saptanır. Tablo 5'te bölgelerin işaret ettiği arıza türleri verilmiştir.

Şekil 3. Duval üçgen grafiği
