ANTALYA KARATAY MEDRESESİ TAÇKAPISI RESTİTÜSYON ÖNERİSİ

ANTALYA KARATAY MADRASA PORTAL RESTITUTION PROPOSAL

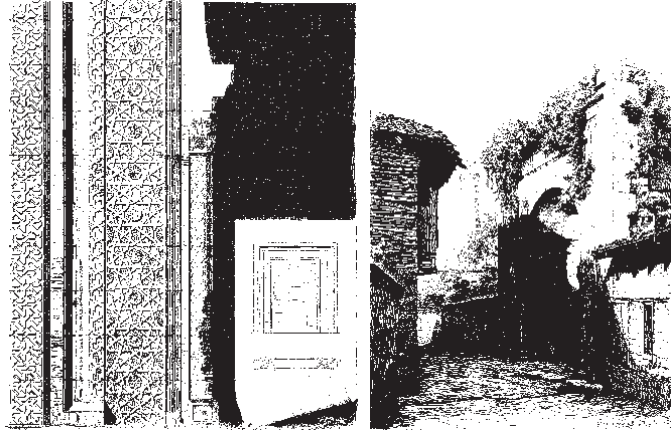
Şekil 1: Lanckoronski tarafından yapılan çizim ve gravür.

Taçkapının zemini günümüzde köşe sütunçelerinin kaidelerinin olduğu bölüme kadar yükselmiştir. Karl Graf von Lanckoronski 1884-85 tarihleri arasında yaptığı gezide medresenin çizimini yapmıştır (Lanckoronski, 2005, s. 28, 29, XII). Bu çizimler ve 20. yüzyılın ilk yarısında çekilen fotoğraflardan (Riefstahl, 1941) da görülebileceği gibi bu yükseltinin daha erken tarihlere dayandığı anlaşılmaktadır. Günümüze kadar da bu zeminin düşürülmesi gerçekleştirilmemiştir. Yine eski fotoğraflarda taçkapının kuzey kanadındaki kavsara kemeri seviyesine kadar döküldüğü, üst bölümde ana bordürdeki kompozisyonun işlendiği ilk sıra taşlarının yerinde durduğu, daha üst bölümünün ise yıkıldığı görülmektedir. Köşe sütunçeleri yüzeylerindeki bozulmaların olduğu gibi günümüze geldiği söylenebilir. Kavsara kemeri taşlarının da oldukça kötü durumda olduğu görülmektedir. Bununla birlikte yapılan restorasyonda; kavsara kemerinin, giriş açıklığı kemerinin, taçkapı kanatlarındaki ve üst bölümde düşen taşların, bordürler ve silmeler de büyük oranda dikkate alınarak yenilendiği görülmektedir.

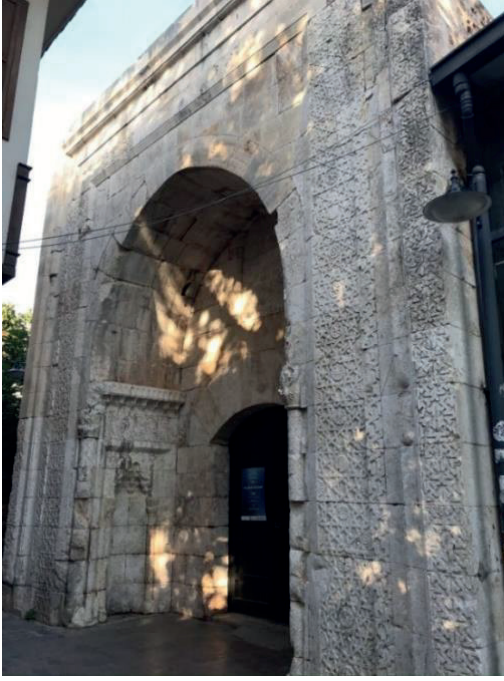
Şekil 2. Antalya Karatay Medresesi Taçkapısı Şekil 3. Süsleme şeritleri

Köşe sütunçelerinin oturduğu bölümden itibaren taçkapı; 7,31 m. eninde, 7,94 m. yüksekliğindedir. Taçkapı üç yönden geometrik kompozisyonlarla çevrelenmiştir. Basık kemerli giriş kapısının olduğu ana niş, köşe sütunçesinden itibaren 1,57 m. genişliğinde sivri kemer tonozlu kavsaraya sahiptir (Şekil 2).

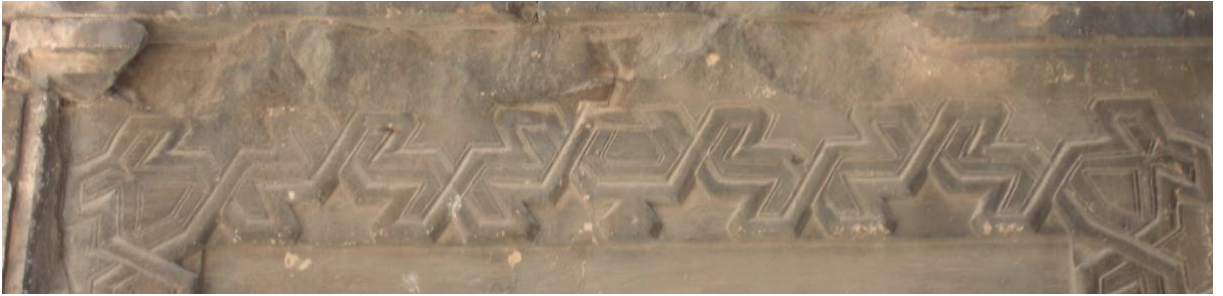
Şekil 5. Eğirdir Han Taçkapı nişi üzerindeki geometrik kompozisyon

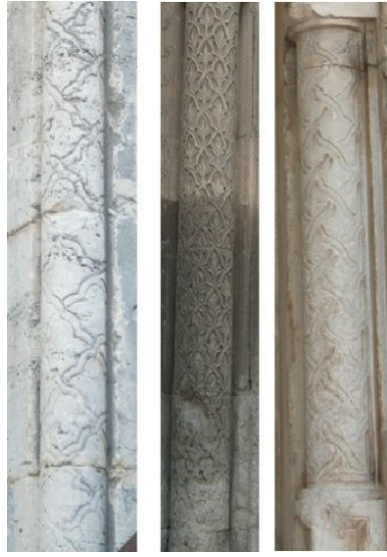
Şekil 7: İncir Han, İnce Minareli Medrese ve Sahipata Camii Taçkapılarındaki köşe sütünceleri üzerindeki süslemeler.

Taçkapının köşe sütunçelerinin, niş köşe sütunçelerinde olduğu gibi üç yönden silmelerle çevrelenmiş bir kaidenin olduğu anlaşılmaktadır. Günümüzde oldukça tahrip olmuş durumdaki kaidelerin içerisinde de 135° açılarla kırılmalar yapan, yatay ve düşeyde düzenlenmiş kırık çizgi sisteminden oluşan, iki eksenli sonsuz karakterli bir geometrik kompozisyon bulunmaktadır (Şekil 8). Köşe sütunçelerinin yüzeyine de yayların 45° çapraz eksenlerde birleşiminden oluşan ve zeminde stilize palmet şekillerinin görülebildiği bir kompozisyon işlenmiştir (Ögel, 1966, s. 45). İncir Han (1238-39) kapalı kısım, İnce Minareli Medrese (1263-68), Kastamonu Pervaneoğlu Ali (Yılanlı) Şifhanesi (1272-73) Konya Sahipata Camii (1258) taçkapılarının (Mülayim, 1982, s. 86) köşe sütunçelerinde de benzer kompozisyonlar bulunmaktadır (Şekil 7). Sütun başlıklarına ise akant yaprakları iki kat olarak işlenmiştir.

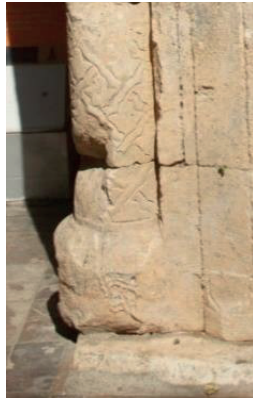
Şekil 8: Antalya Karatay Medresesi Köşe sütüncesi gövdesi ve kaidesi.

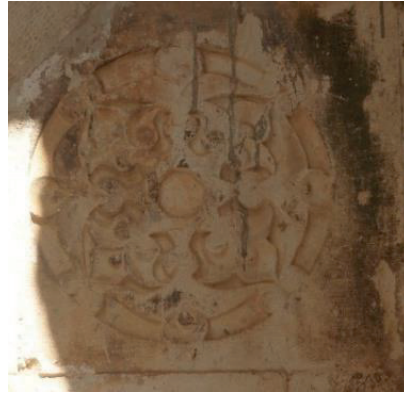
Şekil 9: Antalya Karatay Medresesi Üzengi taşındaki rozet.

Taçkapının giriş açıklığı 1,99x2,80 m. ölçülerindedir (Şekil 12). Basık kemerle geçilen girişin kemer taşlarının yenilediği anlaşılmaktadır. Güney yöndeki söve üzerinde palmet ve rumilerin işlendiği bir rozet bulunmaktadır (Şekil 9). Bu rozetin onarımlar sırasında işlendiği düşünülmüştür (Yılmaz, 1997, s. 136). Yapılan restorasyon sırasında kemer taşlarıyla birlikte üzengi taşının da yenilediği anlaşılmaktadır. Ancak Lanckoronski'nin yaptığı çizimde (Lanckoronski, 2005, s. 28) taçkapının kuzey kanadında da benzer bir rozetin yer alması taçkapının özgün halinde de bu rozetlerin olduğunu gösterir. Yine kuzey kanattaki üzengi taşının konsol şeklinde içe doğru taşıntı yaptığı anlaşılmaktadır. Yapılan restorasyonda kuzey kanattaki üzengi taşına bu süsleme işlenmemiştir.

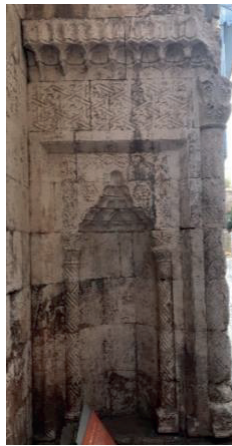
Şekil 10: Antalya Karatay Medresesi Güney yan niş.

Köşe sütunçelerinin başlıkları üzerinde görülen konsol şeklindeki bölüm 0,15 m. içe taşırılmış ve bu bölüme üç sıra mukarnas frizi işlenmiştir. Frizin altında altıgen özellikli bir kompozisyon bulunur. Bu süslemenin altında ise nişler yer alır. Sekizgen kesitli plana sahip, beş sıra mukarnasın işlendiği kavsarası olan nişin köşeliklerine rozetler düzenlenmiştir (Şekil 10). Zikzak şeklinde bezenmiş sütunçe gövdesinin kaidesi üç yönden silmelerle çevrelenmiş, başlığı da yine iki kat olarak yapılmıştır. Başlığın üzerinde ise palmetlerle bezenmiş bir süsleme kuşağı yer alır. Taçkapı yan yüzeyinden nişe girintiyi sağlayan silmelerin kaidelerine de yine ön yüzde olduğu gibi birer mukarnas işlenmiştir.

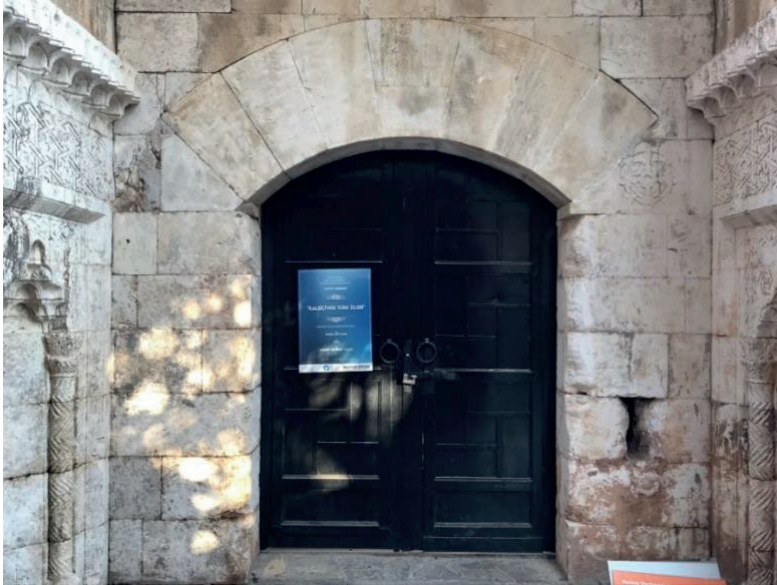
Şekil 1: Giriş açıklığı
