## **Yürünebilirlik Kavramı ve Çevresel Faktörler Odağında Yaya Kullanımı: Ordu- Akyazı Mahallesi Örneği**

### **The Concept of Walkability and Pedestrian Use in Focus on Environmental Factors: The Case of Ordu-Akyazı Neighbourhood**

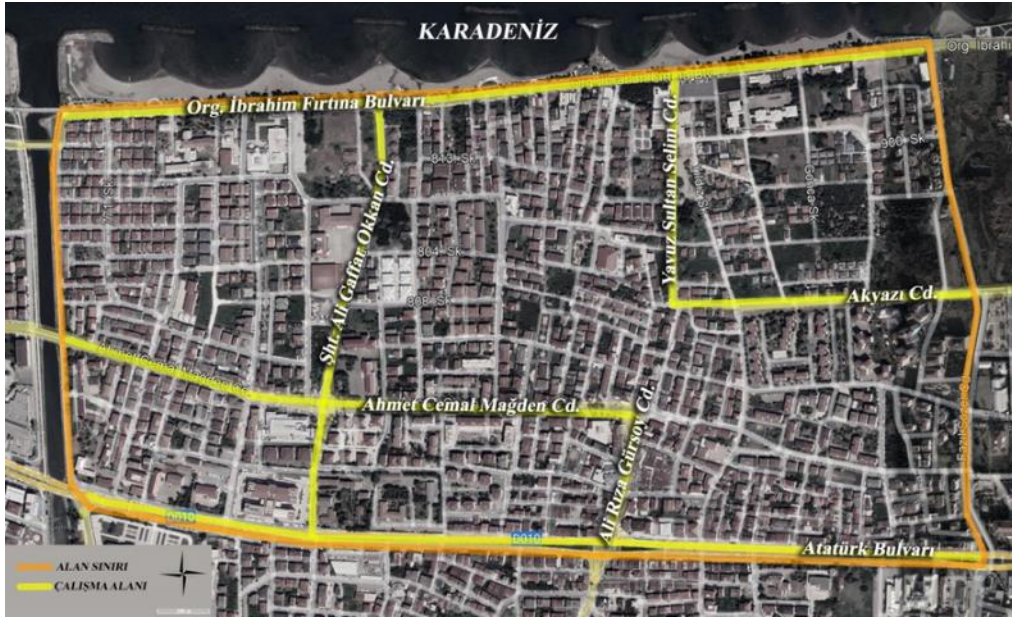
Şekil 3. Alan sınırı ve çalışma alanını içeren akslar.

Araştırma kapsamında çalışma alanı olarak seçilen Ordu İli, Akyazı Mahallesi, topografik olarak düz bir yapıya sahiptir ve 2021 yılı itibarıyla 16.500 kişi nüfusu barındırmaktadır (Anonim, 2022). Bu alanın seçilmesinin nedeni, nüfus yoğunluğunun fazla olması ve sunduğu rekreasyonel imkânlar doğrultusunda, yaya kullanımının yüksek olmasıdır. Çalışma alanı için seçilen yolların, yayalar için uygunluğunu ölçmek amacı ile alan niteliğine bağlı değerlendirme kriterleri oluşturulmuştur.

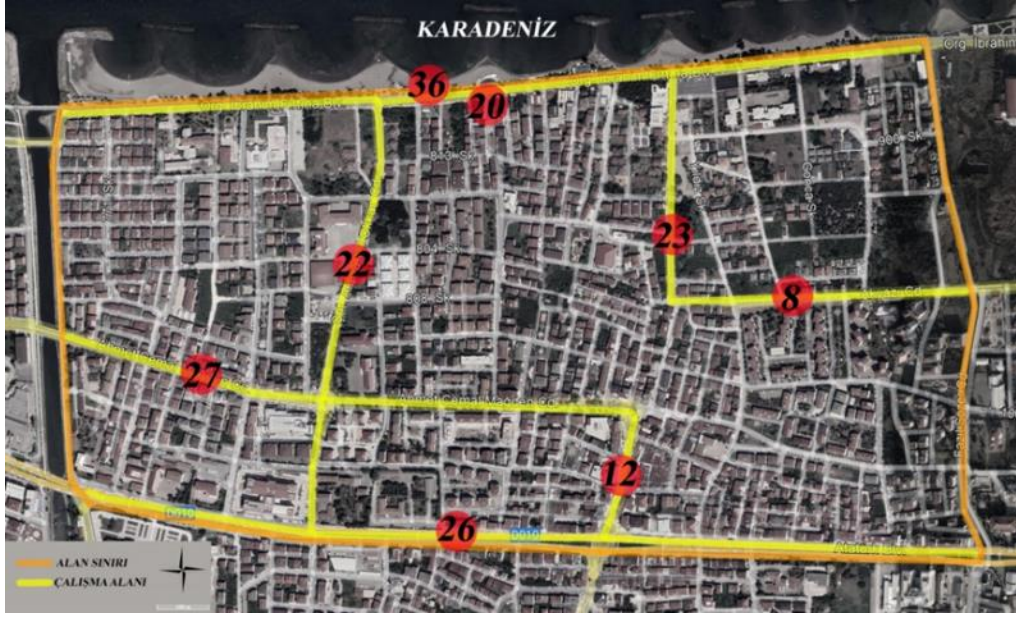
Şekil 4. Alan sınırı ve çalışma alanına ilişkin alan niteliğine bağlı değerleri

Çalışma alanı kapsamında Google Earth programı üzerinden seçilen ana aksların, mevcut özellikleri, yürünebilirlik kapsamında oluşturulan, alan niteliğine bağlı değerlendirme kriteri tablosu (Çizelge 2) ile puanlandırılmıştır. Elde edilen sonuçlara göre, aksların yürünebilirlik değerleri birbirinden farklı çıkmıştır (Şekil 4). Orgeneral İbrahim Fırtına Bulvarı

için iki ayrı değerlendirme formu kullanılmıştır. Bunun nedeni, sokağın iki yanında bulunan yaya kullanım alanlarının, birbirinden farklı niteliklere sahip olmasıdır. Yolun denize yakın tarafında aktif ve pasif rekreasyon alanı bulunurken (kumsal, oturma birimleri, yürüyüş ve bisiklet yolu, donatı elemanları vb.) diğer tarafında farklı kullanımlar (kafeler, restoranlar vb) bulunmaktadır. Bu durum, yolun iki farklı puan almasına neden olmuştur. Yapılan değerlendirme sonucunda yolun denize yakın olan kısmı (Orgeneral İbrahim Fırtına Bulvarı) 36 puan alırken, denize 12 metre daha uzak olan yaya yolu (Orgeneral İbrahim Fırtına Bulvarı 2) 20 puan almıştır. Yapılan değerlendirme sonucunda, Atatürk Bulvarı 26, Ali Rıza Gürsoy Caddesi 12, Ahmet Cemal Mağden Caddesi 27, Ali Gaffar Okkan Caddesi 22, Akyazı Caddesi 8, Yavuz Sultan Selim Caddesi 23 puan almıştır. Çalışma alanında, alan niteliğine bağlı değerlendirme kriterlerine puan verilirken, tüm sokak ele alınarak değerlendirilmiştir. Her madde içerisinde bulunan özelliklerin, tüm sokak boyunca var olması dikkate alınmıştır. Bu değerlendirme sonucunda, sokakların hangi nitelikleri taşıdığı ve hangi maddeden kaç puan aldığı Çizelge 2'de gösterilmiştir.

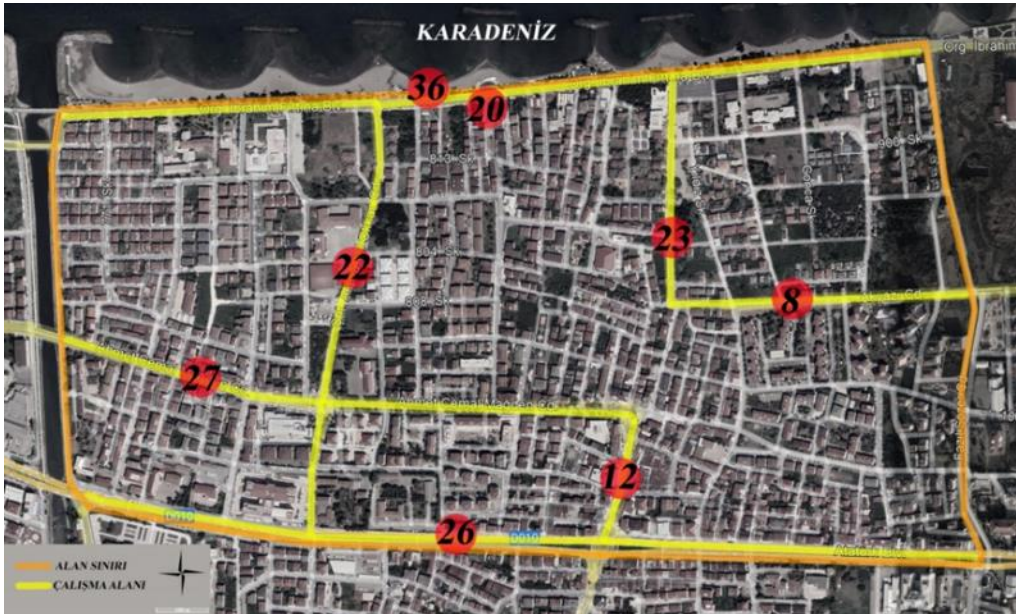
Şekil 4. Alan sınırı ve çalışma alanına ilişkin alan niteliğine bağlı değerleri.

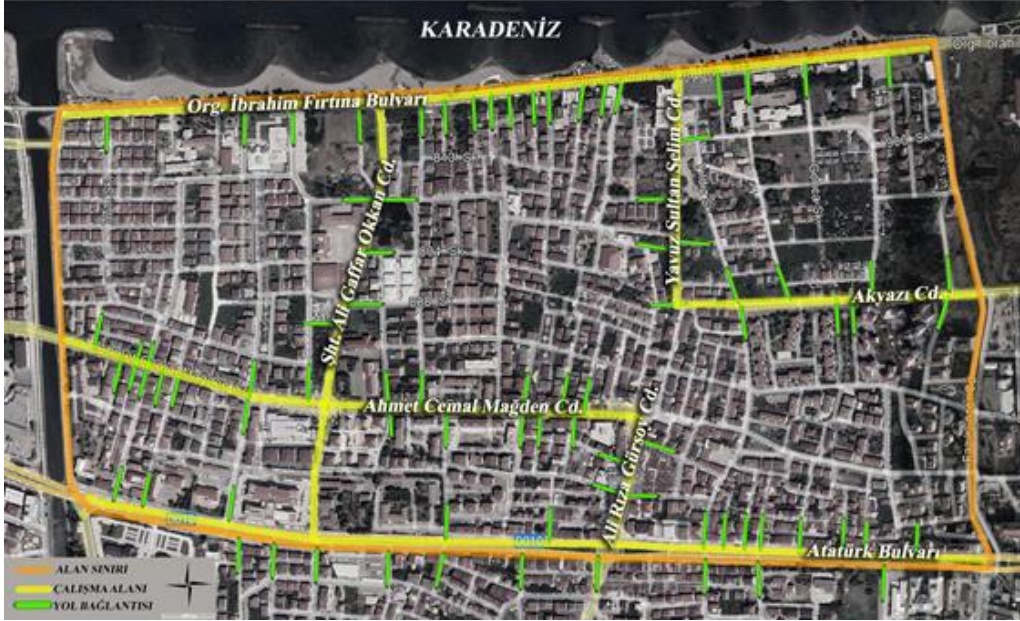
Çalışma alanına ilişkin yapılan bağlantı analizi incelendiğinde, en yüksek bağlantıya sahip sokağın Atatürk Bulvarı olduğu görülmektedir (Şekil 5). En düşük bağlantı noktasına sahip olan sokakların ise, Ali Rıza Gürsoy Caddesi ve Yavuz Sultan Selim Caddesi olduğu sonucuna ulaşılmıştır. Bu sonuçların yol genişlikleri ve uzunlukları (araç yolu ve yaya yolu birlikte) ile ilişkili olduğu düşünülerek ölçümler

yapılmıştır. Yol genişliği en yüksek olan sokak, Atatürk Bulvarı (30 metre) olurken, en dar sokak ise Ali Gaffar Okkan Caddesi (10 metre) olduğu tespit edilmiştir. Yol uzunluğu en fazla olan sokak Atatürk Bulvarı, en kısa olan sokak ise Ali Rıza Gürsoy Caddesi olduğu görülmüştür.

Şekil 5. Çalışma alanları ve yol bağlantı analizi

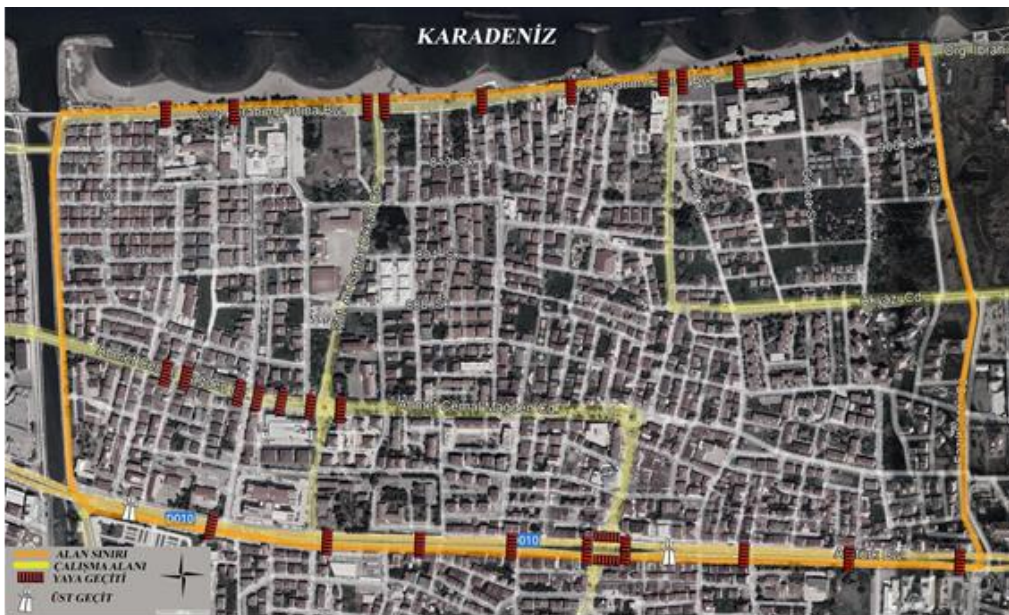
Alanda bulunan yaya geçitleri incelendiğinde, mevcut geçitlerin yetersiz olduğu görülmüştür (Şekil 6). Yapılan gözlem doğrultusunda yaya geçitlerinin eksikliği nedeniyle özellikle Yavuz Sultan Selim

Caddesi, Akyazı Caddesi ve Ahmet Cemal Mağden Caddesinin belirli bir kısmında yayalar, araçlar ile karşılaşmaktadır. Bu durum yaya güvenliğini tehlikeye sokmaktadır.

Şekil 6. Çalışma alanları ve yaya erişim analizleri.

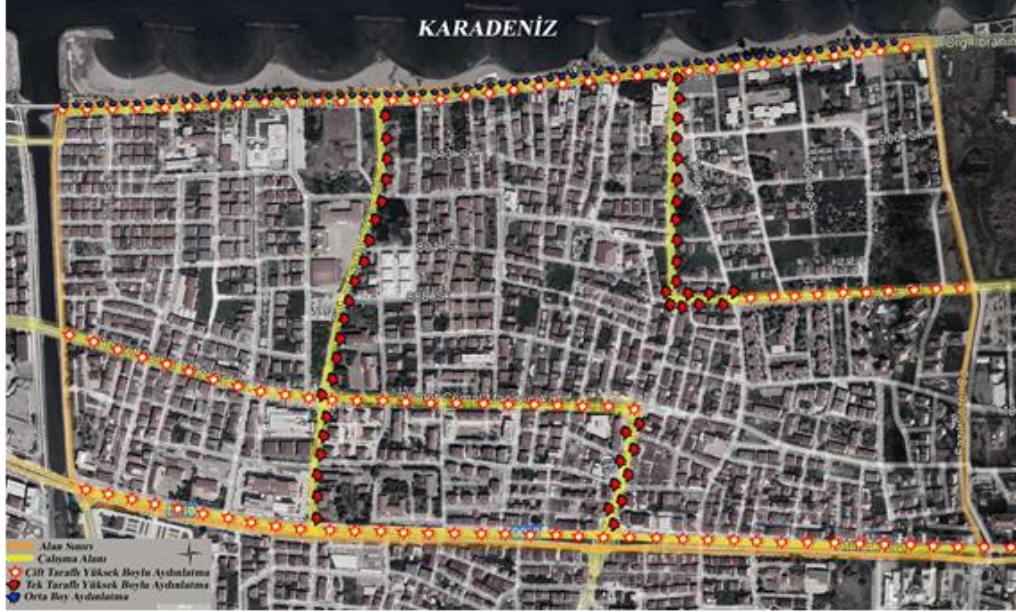
Çalışma alanına ilişkin aydınlatma analizine (Şekil 7) göre Yavuz Sultan Selim Caddesi ve Akyazı Caddesinde aydınlatma sayısının artırılması gerekmektedir. Özellikle yüksek boylu aydınlatmaların yaydığı ışık miktarı yetersiz

kalmaktadır. Güvenli bir yol oluşturmak için, aydınlatmaların yaydığı ışık, üst üste binmeli ve kör nokta kalmamalıdır. Ayrıca mevcut aydınlatmaların yer yer alçak boylu aydınlatmalar ile desteklenmesi ve mevcut aydınlatmaların bakımının yapılması gerekmektedir.

Şekil 7. Çalışma alanlarına ilişkin aydınlatma analizi.

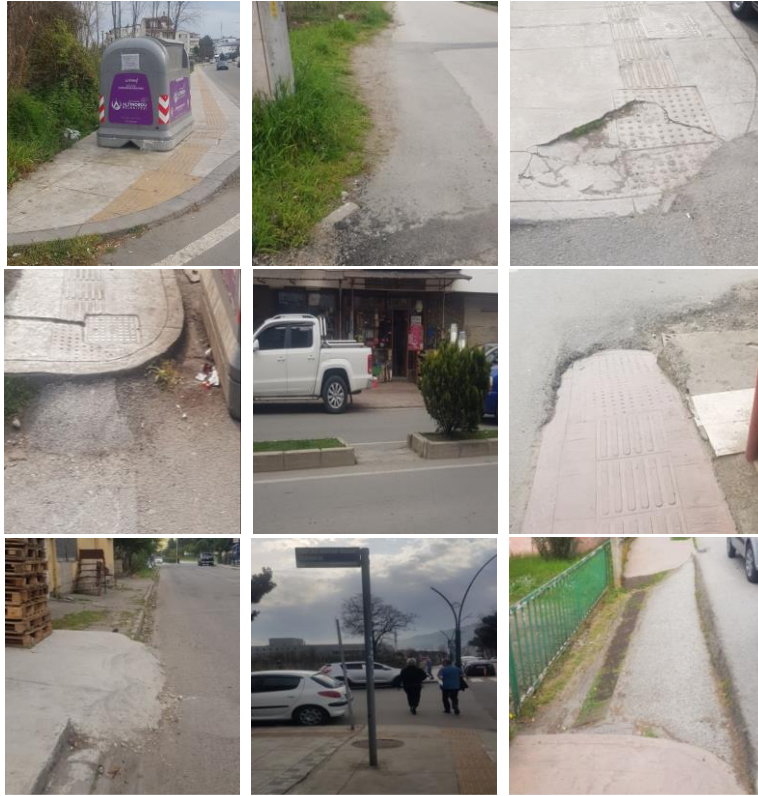
Şekil 8. Çalışma alanına ilişkin yürünebilirliği olumsuz etkileyen unsurlar

Orgeneral İbrahim Fırtına Bulvarı 2 yaya yolu için, yaya yollarının onarılması (Şekil 8), güvenlik endişesi yaratan sorunların (aydınlatma yetersizliği vb.) ortadan kaldırılması yolun işlevselliğini artıracaktır.

Değerlendirme kriterleri incelendiğinde, sokağın belirlenen beş kriterde de (görsel çekicilik ve kalite, güvenlik, fiziki yapı, işlevsellik, erişilebilirlik) sorunlar olduğu tespit edilmiştir. Saha çalışmasında yapılan gözlemler dâhilinde sokağın, yayaların güvenli erişimi ve kullanımı açısından yeniden ele alınması, aydınlatmanın geliştirilmesi ve fiziksel engellerin ortadan kaldırılması önerilmektedir (Şekil 8).

(2021)'nin yaptığı çalışmanın sonuçları ile benzerlik göstermektedir. Ayrıca bağlantı sayısı yüksek, yürünebilir mahalle özelliklerinin, daha fazla yürüyen ve aktif olan insanlarla pozitif ilişkili olduğu sonucuna ulaşılmıştır. Çalışma alanı içerisinde yürünebilirliği olumsuz etkileyen tüm unsurlar (Şekil 8) ortadan kaldırılmalıdır.
