Geleneksel Bitlis Evleri: Yapısal Sorunlar ve Çözüm Önerileri*

Traditional Bitlis Houses: Structural Problems and Solution Suggestions

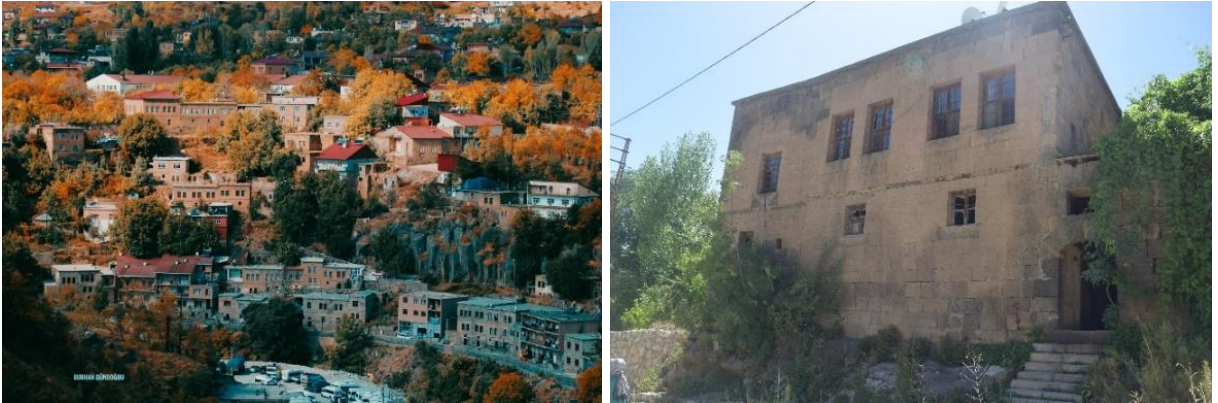
Geleneksel Bitlis evleri sade bir görünüme sahip olmakla beraber genel olarak 1, 2 ve 3 katlı taş kâgir yapılardır. Bu evlerde kullanılan taş yerel malzeme olan 'küfeki' taşıdır. Küfeki taşı hafif ve kolay şekil alabilen bir özelliğe sahiptir (Resim 2). Cephe düzeni sade olmakla beraber çok fazla işleme ve süsleme görülmediği, derz aralığı neredeyse fark edilmeyecek kadar az olduğu görülmektedir. Duvarlarda iç ve dış olarak kalınlık farkı gözlemlenmektedir. İç duvar kalınlıklarının dış cephe duvarlarından daha ince olduğu görülmektedir. Duvar kalınlıkları 50-100 cm arasında değişmektedir. Duvar kalınlıklarının bu kadar fazla olmasının nedeni çok soğuk bir iklim bölgesi olmasından kaynaklı yalıtım olmakla birlikte statik anlamda rijitlik sağlamasıdır. İç duvarlar çoğunlukla toprak malzemenin kullanıldığı çamur sıvalı olarak görülürken dış duvarların sıvasız oldukları tespit edilmiştir.

Resim 2. Geleneksel Bitlis evleri

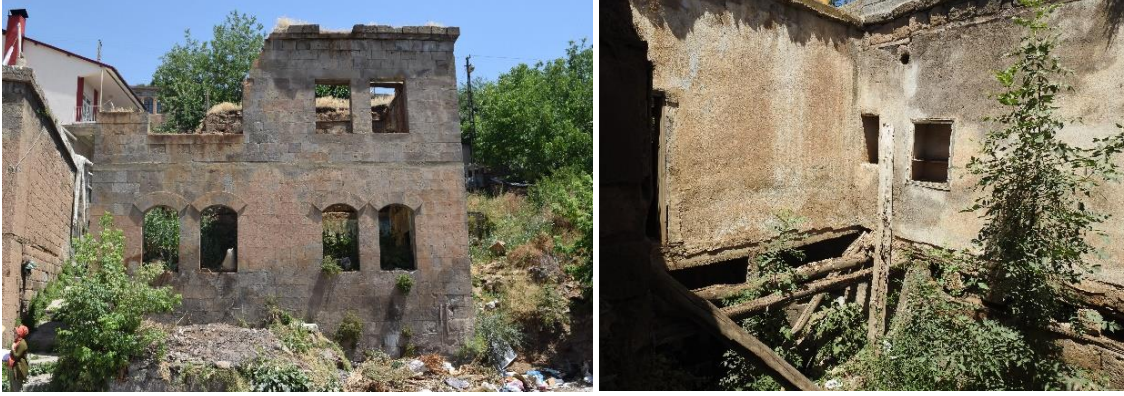
Geleneksel Bitlis evlerinde damlarda karşılaşılan problemler yapıların sürdürülebilirliğini en fazla etkileyen yapısal sorundur. Özellikle dam sorunu yaşayan evlerin kısa zaman içinde çökmeye başladığı tespit edilmiştir (Resim 3). Savunmasız kalan bu evler daha sonra tamamen yok olmaya mahkûm kalmaktadırlar. Dam sorununun başlıca nedenleri;

- Evlerin boşaltılmasıyla beraber sahihsiz kalmaları
- Dam bakımlarının eksik veya uygun kişilerce yapılmaması
- Damların üzerine orantısız olarak ek yükler bindirilmesi
- Kar yağışlarında damların uzun süre temizlenmemesi
- Zayıflayan ahşap keranların hasar alması
- Mevsimlik bakımlarının yapılmaması
- Damların problemi ile ilgili herhangi bir kamu kuruluşunun bilinçli olarak ilgilenmemesidir.

Resim 3. Geleneksel Bitlis evlerinde dam hasar sorunu

Geleneksel Bitlis Evlerinde bulunan düz toprak dam teşkilinde rastlanılan yapısal sorunlara yönelik olarak başlıca amaç suyun toprağa sızmasını önlemektir. Böylece en üstte bulunan toprak tabakasına eğim verilerek suyun duvarlara akmasını önlemek ve çörlen kanallarına doğru suyu yönlendirerek doğru şekilde tahliye etmektir. Toprak damın üstüne gelen kar ve yağmur suyunun yalıtımlı membranlarla alt tabakalara sızması engellenmelidir. Bu nedenle çift tabaka su yalıtımlı membran gibi malzemeler kullanılmalıdır (Resim 7).

Atmosferik durumlara karşı bu tür sorunlar çözülmürken statik açıdan problem olan fazla yük sorunu ise çatıya çok fazla yüklenmeden çözülmelidir. Özellikle dam tabakası çok kalın olmamakla beraber yerel malzeme olan seğ toprağı kullanılmalıdır.

Yatay taşıyıcı olan ahşap keran malzemenin kurutulmuş ve koruyucu malzeme ile sürülerek kullanılması önerilir. Oval kesitli olan keranlarda çap uzunluğu en az 25 cm olmalıdır. Çatlak veya damar almış ahşap kullanılmamalıdır.

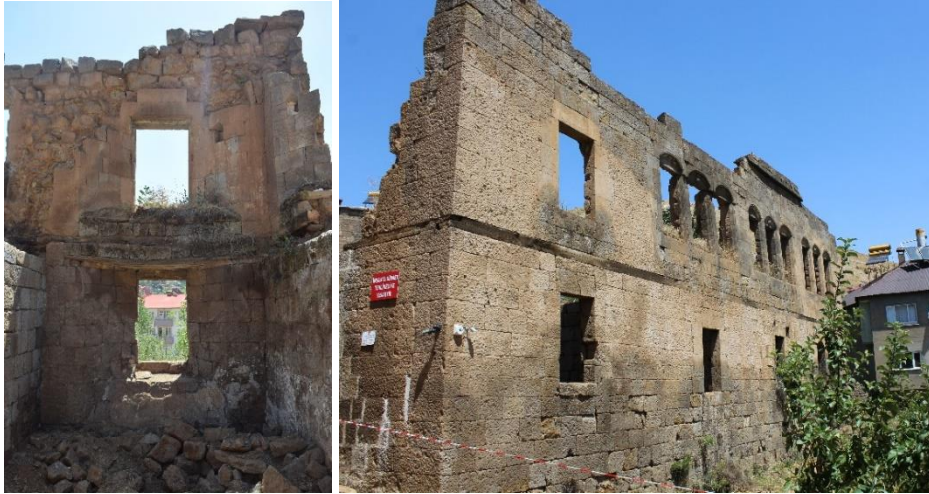
Duvar bozulmaları evlerde en sık karşılaşılan yapısal sorunlardan biridir. Duvar bozulmalarının ana sebebi bakımsız kendi haline bırakılan evlerin su alması ve zamanla taşıyıcılığının zedelenmesi ve derzlerin zarar görmesiyle bir müddet sonra duvarların hasar alarak direncini kaybetmeye başlamasıdır. Direncini kaybeden duvarların üstündeki yükü kaldıramayarak önce bel verdiği daha sonra da kısmi olarak yıkılmaya maruz kaldığı saptanmıştır (Resim 4).

Resim 4. Geleneksel Bitlis evlerinde duvar dağılımları sorunu

Duvar sorunları doğrudan strüktürü etkileyen sorunlar olup statik çözümler ve estetik kimlikle beraber uyumlu olmalıdır. Duvarların su alması kesinlikle engellenmelidir. Çatlak duvarlar derz düzeyinde çatlak ise uygun renkle bütün duvarlara güçlü ve sudan etkilenmeyecek derz dolgu yapılmalıdır. Çürümüş duvarlardaki taşlar çürütme yöntemi ile sökülerek uygun şekilde küfeki taşı ile çözümlenmelidir. Bel vermiş duvarlarda yapılacak çözümler ise uzun çelik ankraj demirleriyle birbirine bağlanması, kurtarılamıyorsa tehlikeli bölgedeki duvar sökülerek tekrar imal edilmesidir. Duvar çözümlenmelerinde form ve malzeme uygunluğuna dikkat edilmelidir (Resim 8).

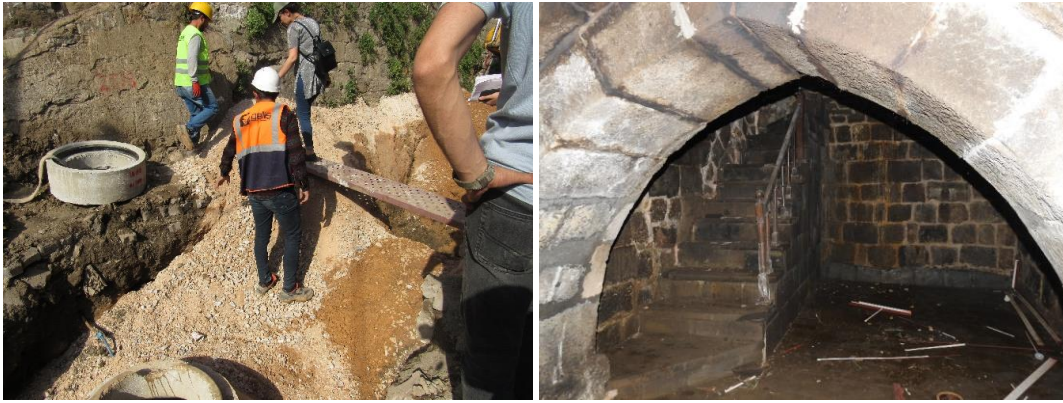
Drenaj sorunu geleneksel Bitlis evlerinde sonradan ortaya çıkmış bir sorundur. Evlerin başıboş kalması ve kentte yaygın olan defnecilik anlayışıyla beraber evlerin içinde, dışında temel kotunda kazılmaların yapıldığı görülmektedir. Yapılan bilinçsiz kazılarla evlerin drenaj sistemleri tahribata uğratılmıştır. Bu kazılmalar sonrası tahribata uğrayan drenaj sistemi ve evler su almaya başlamıştır. Bir diğer tahribat ise kamu kurumlarının yaptığı bilinçsiz alt yapı çalışmaları olmuştur. Tarihi alanda yapılan makinalı kazılar drenaj sistemlerine zarar vermektedir. Drenaj sistemine zarar veren bu faaliyetler evlerin yalıtım özelliklerini kaybetmesine ve dışardan su almasına neden olmaktadır (Resim 5).

Resim 5. Geleneksel Bitlis evlerinde drenaj sorunu

Drenaj ve alt yapı sorunları uzmanlıkla çözüm bulması gereken sorunlardandır. Burada dikkat edilmesi gereken husus yapıya temel seviyesinden gelen suyu uygun kazılarla uzaklaştırmak ve yön vermek şeklinde olmalıdır. Bir diğer sorun ise yapıya sonradan eklenecek alt yapı sistemlerinin müdahale edilebilecek düzeyde, sağlam malzeme kullanılarak çözümlenmesidir. Özellikle mekanik sistemler mühendislik tekniğine uygun ve mimari kimliği bozmayacak düzeyde olmalıdır (Resim 9).

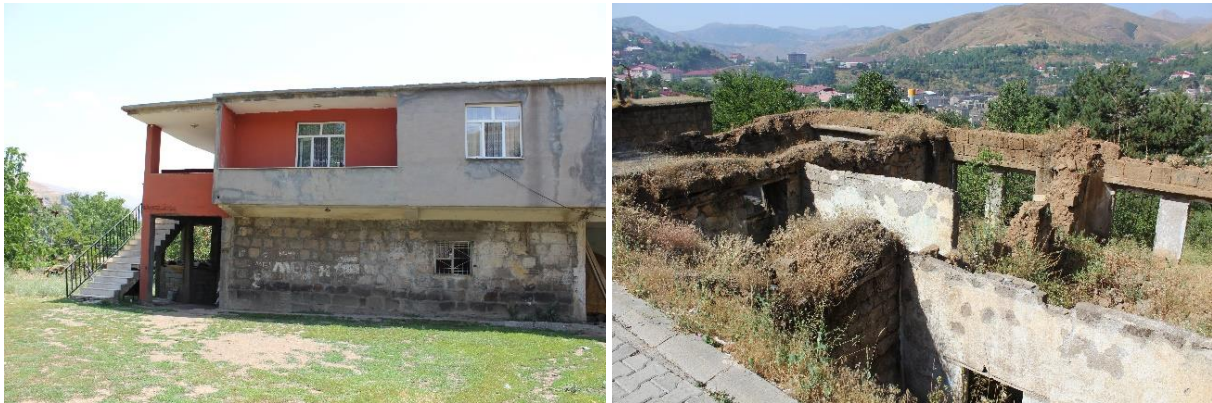
Geleneksel ev kullanıcılarının değişmesi, aile bireylerinin artmasıyla beraber ailelerin genişlemesi yeni mekânlara ihtiyaç doğurmuştur. Yapı sahiplerinin ve ya kullanıcılarının kendilerine göre yaptıkları düzenlemelerle yeni eklentiler oluştuğu görülmektedir. Eklentiler daha çok ara duvar ve döşeme elemanları olarak görülmektedir. Eklentilerin bilinçsiz bir şekilde yapılması yapının mevcut statüğünü, mimari kimliğini ve iç mekân tasarımını olumsuz yönde etkilemiştir. Böylece yapıların eklentilerden dolayı hasar gördüğü tespit edilmiştir (Resim 6).

Resim 6. Geleneksel Bitlis evlerinde eklentilerden dolayı yapılarda oluşan bozulmalar

Değişen hayat tarzları ve büyüyen ailelerle ihtiyaç duyulan mekânların ve kullanımların artacağı aşikârdır. Ancak ihtiyaçla beraber yapılacak eklentilerde kimlik, form ve sürdürülebilirlik çok önemli konulardır. Duvarlarda yapılacak eklentilerde kullanılan malzemenin sökülmesi kolay, strüktüre zarar vermeyecek, sonradan yapıldığı belli olup, mimari kimliğe uygun çevre dostu malzemelerin kullanıldığı çözümler getirilmelidir. Mekanik ve elektrik ihtiyaçların getirdiği eklentilerde kesinlikle duvarlara ve

mimari kimliğin belirleyici öğelerine zarar verilmemelidir. Dış cephede yapılacak eklentilerde ise daha çok şeffaf, sökülebilir malzeme kullanılmış olup kesinlikle sonradan eklenti olduğu anlaşılan tarzda çözümler yapılmalıdır (Resim 10).

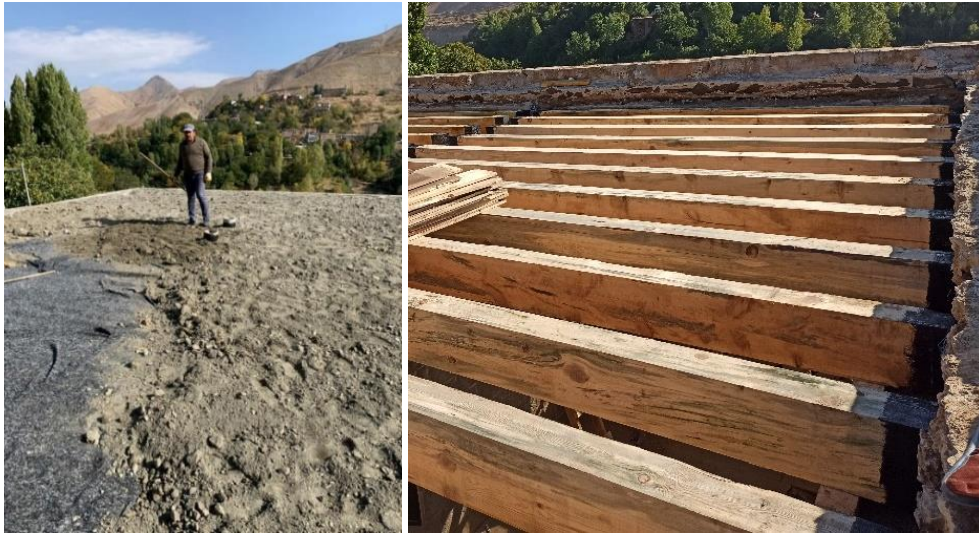
Resim 7. Geleneksel Bitlis evlerinde düz tam teşkili çözüm önerileri

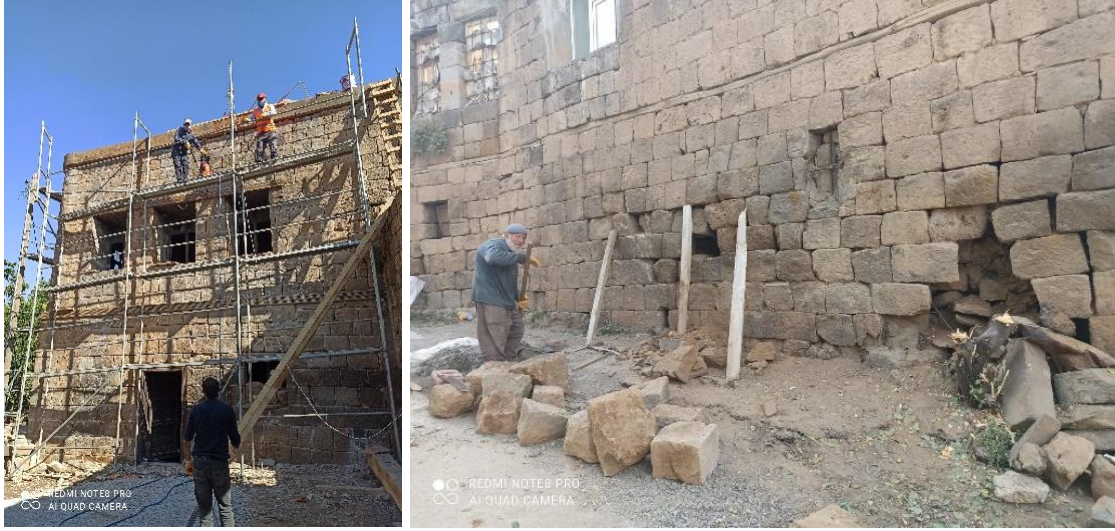
Resim 8. Duvar sorunları çözüm önerileri

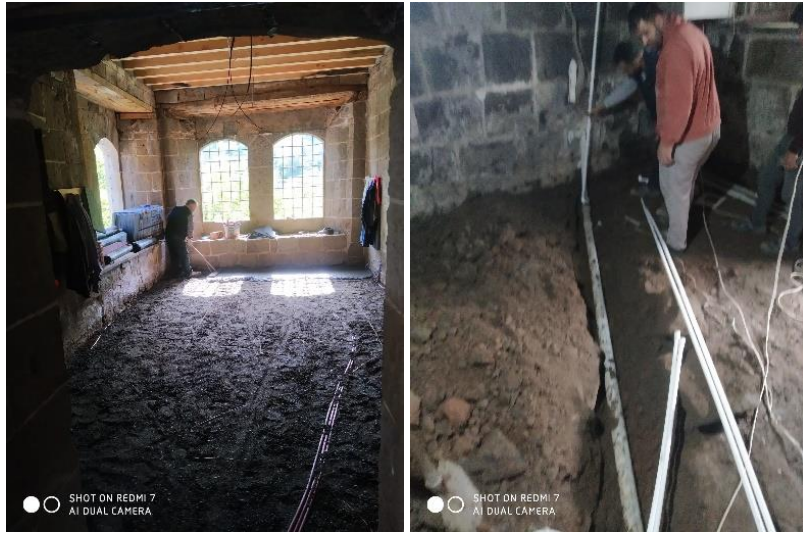
Resim 9. Alt yapı sorunları çözüm önerileri

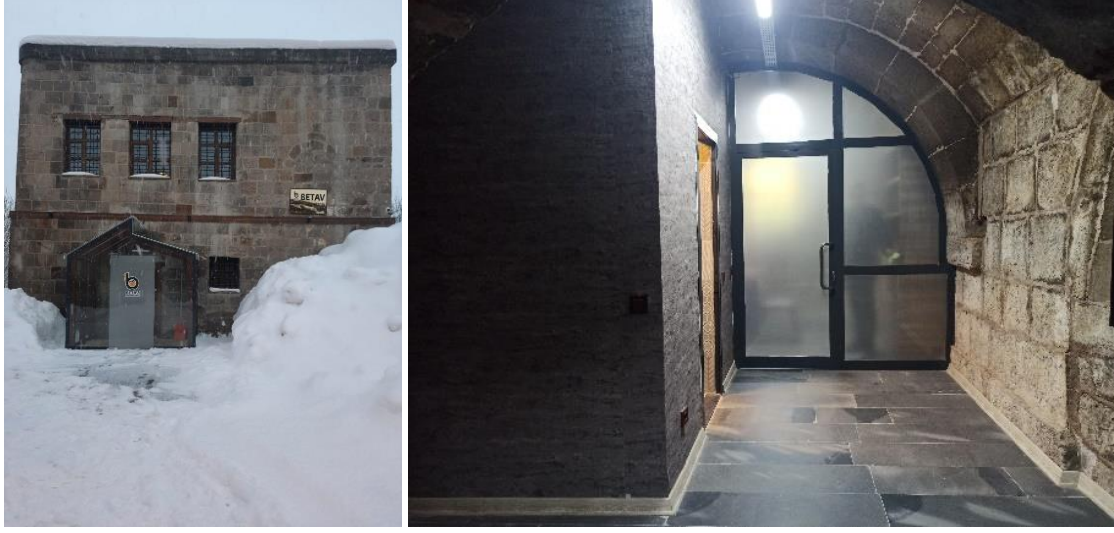
Resim 10. Örnek eklenti çözüm önerileri
