Esmahanım Deresi Havzası'nın (Akçakoca-Düzce) Morfometrik Özellikleri ve Taşkınlara Etkisi

Araştırma Makalesi

Morphometric Features of Esmahanım Creek Basin (Akçakoca-Duzce) and its Effects on Overflow

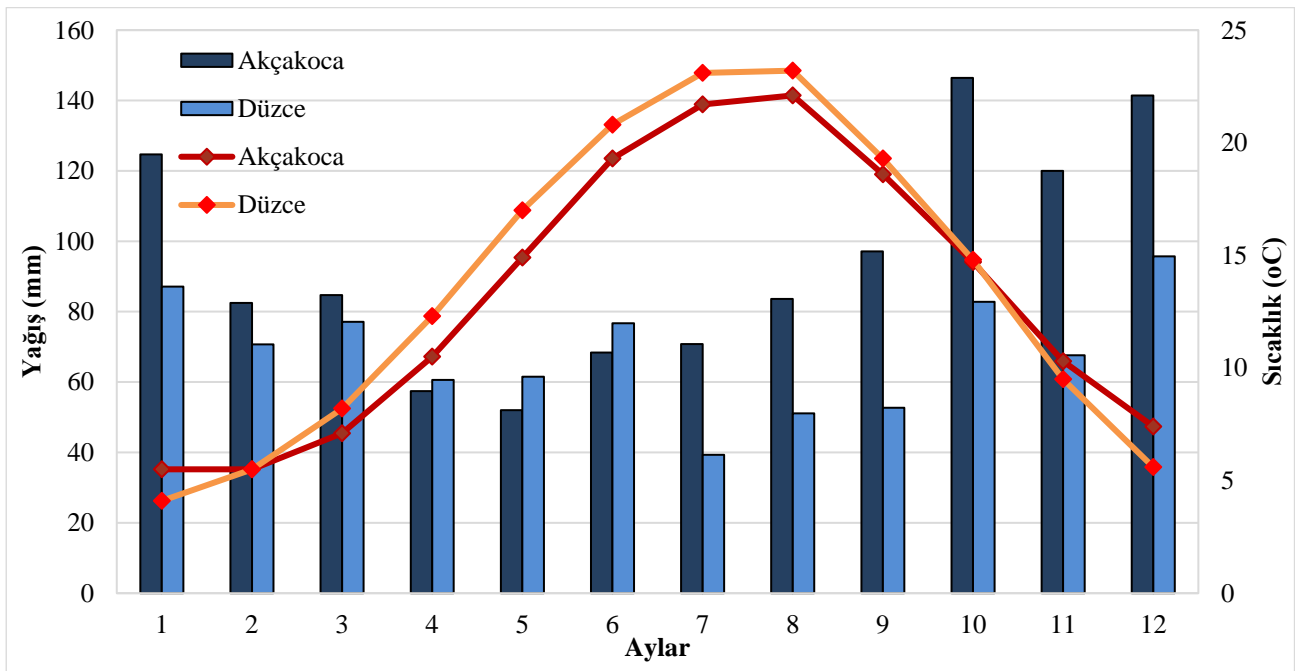
göre Akçakoca'da yıllık ortalama sıcaklık 13,1 °C, yıllık toplam yağış ise 1.129 mm'dir. Yağışların mevsimlere dağılımı değerlendirildiğinde; kış %31, ilkbahar %17, yaz %20 ve sonbahar %32 orana sahiptir. Yağışın mevsimlere dağılımı Karadeniz yağış rejimine örnek oluşturmaktadır. Düzce'de yıllık sıcaklık ortalaması 13,6 °C, yıllık toplam yağış 822,9 mm'dir. Bu yağışın mevsimlere dağılımı ise kış %31, ilkbahar %24, yaz %20, sonbahar %25 şeklindedir (Tablo 1; Şekil 5).

Şekil 5. Akçakoca (1980-2018) ve Düzce (1991-2020) meteoroloji istasyonu uzun yıllar aylık sıcaklık ve yağış ortalaması (Sütun yağışı, çizgi sıcaklığı göstermektedir. Kaynak: Meteoroloji Genel Müdürlüğü, 2020)

Düzce, Akçakoca'ya göre daha az yağış alırken, ortalama sıcaklık değeri daha yüksektir. Sonbahar yağışlarının oranı Akçakoca istasyonunda daha fazladır. Karadeniz iklim özellikleri Akçakoca'da daha belirgindir (Şekil 5). Çalışma alanına en yakın istasyonlardan Akçakoca dışındaki Çilimli ve Cumayeri istasyonlarının rasat süreleri (5 yıl) oldukça kısadır. Bu nedenle Akçakoca istasyonunun sıcaklık ve yağış verileri kullanılarak havza için sıcaklık ve yağış haritaları oluşturulmuştur. Sıcaklık haritası, Ters Mesafe Ağırlık Yöntemi (IDW) yöntemi ile sıcaklıkların yükseldikçe her 100 m'de 0,5 °C azalacağı esasına göre yapılmıştır. Oluşturulan haritaya göre havzada sıcaklık 76-12,6 °C arasında değişmektedir. Havza içerisinde sıcaklık doğu-güneydoğu doğrultusunda azalmaktadır. Sıcaklık azalışı yağış biçiminin, kış mevsiminde kar

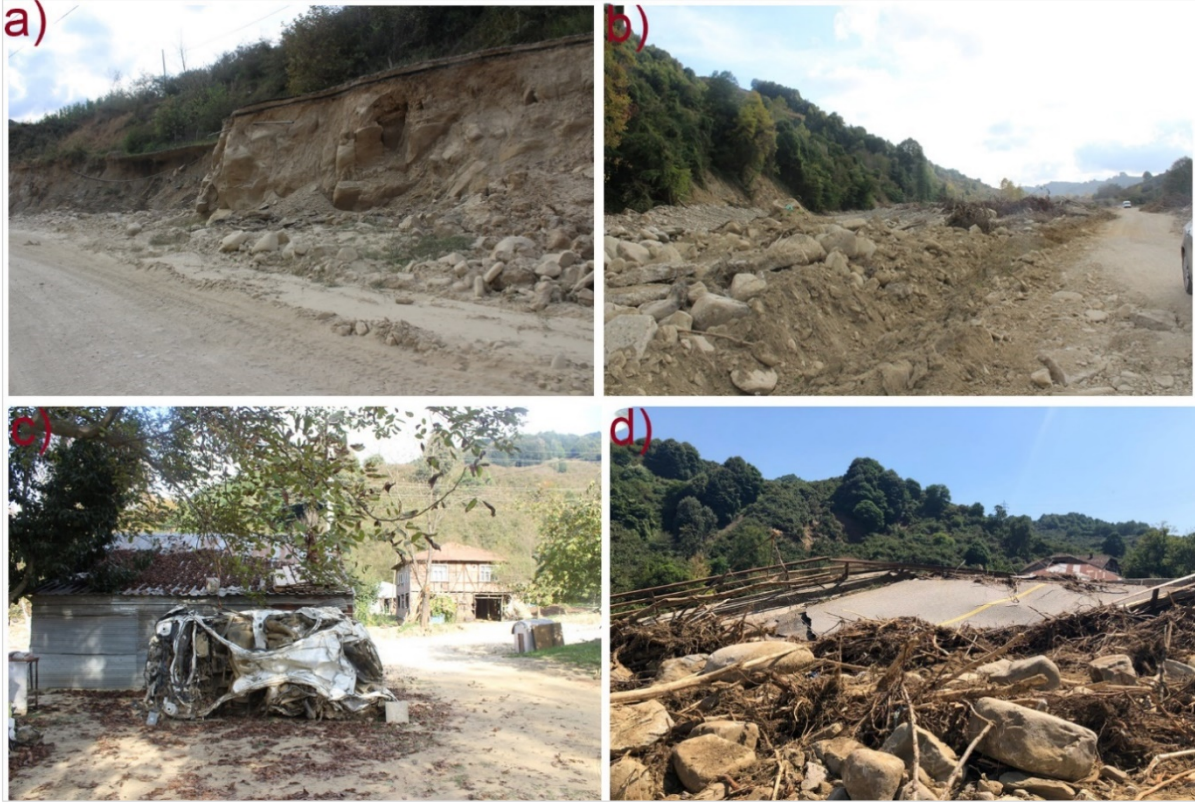
2019 yılı temmuz ayında meydana gelen taşkında 7 kişi hayatını kaybetmiş, büyük ekonomik kayıplar yaşanmıştır. Taşkın olayında Esmahanım ve Uğurlu köylerini birbirine bağlayan yollar ve köprüler yıkılmış, araçlar, ekili-dikili araziler zarar görmüştür (Foto 1). Yöre sakinlerinin ifadelerine göre Gübi Deresi'nde alternatif ürün olarak dikilen 750 yeşil elma ağacı zarar görmüş, 3 ev yıkılmıştır. Esmahanım köyünde 18, Uğurlu köyünde 2 ev yıkılmıştır. Taşkın sonucu Bezirgan köyünde bulunan 2 tavuk çiftliğinde 200 bin hayvanın telef olduğu işletme sahipleri tarafından bildirilmiş, mısır tarlaları ve fındık bahçeleri zarar görmüştür. Bezirgan köyünü Uğurlu köyüne bağlayan köprü yıkılmıştır. Davutağa, Esmahanım, Dilaver, Kozluk, Bezirgan, Melen taşkından en çok etkilenen yerleşmeler olmuştur.

Foto 1. Sel-taşkın sırasında yollar (a,b), araçlar (c) ve köprüler (d) zarar görmüştür. Fotoğrafın kaynağı, Düzce AFAD İl Müdürlüğü, 2019'dur

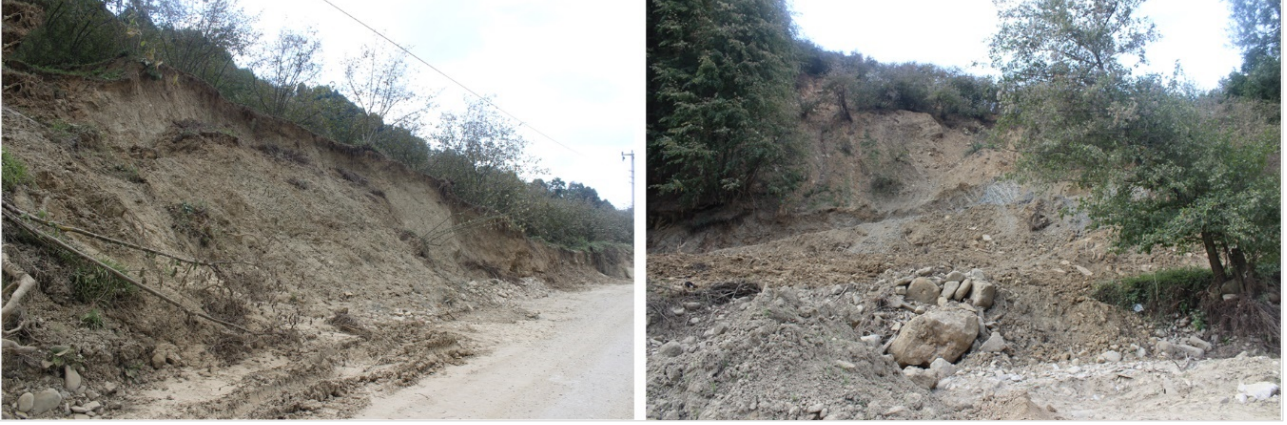
Taşkının meydana gelmesinde kütle hareketleri de etkili olmuştur. Esmahanım Deresi Vadisi'nin yamaçlarında çok sayıda heyelan meydana gelmiş, akarsu vadisine taşınan malzeme, taşıma kapasitesini düşürerek afetin yaşanmasında rol oynamıştır (Foto 2).

Foto 2. Esmahanım köyünde taşkın olayı ile eş zamanlı meydana gelen heyelanlar

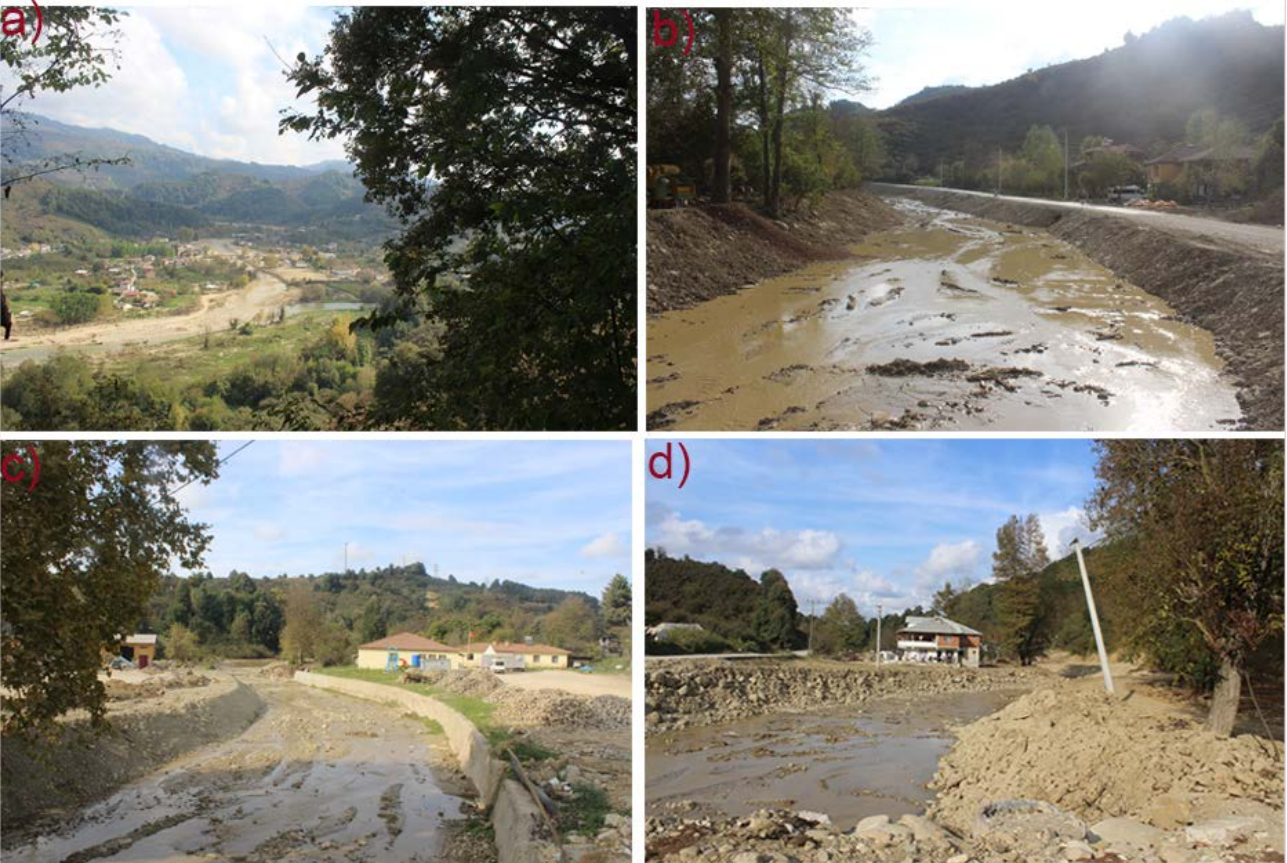
Esmahanım Deresi yatağında eğimin azaldığı alanlarda aşırı sediment birikimi görülmektedir. Bu durum havzada şiddetli erozyonu göstermektedir. Taşkın oluşumunda sediment birikiminin etkisi fazladır. Dere yatağına oldukça yakın yapılaşma da afetin etki derecesini artırmıştır (Foto 3).

Foto 3. Havzada erozyon şiddetlidir (a, b), yapılaşma, dere yatağına oldukça yakındır (c, d).

1. Mikro havza bazında erozyonu önleyici çalışmalar yapılmalıdır.
2. Bu çalışmaların başında doğal bitki örtüsünün korunması ve güçlendirilmesi gerekmektedir.
3. Havzada yoğun olarak yaşanan heyelanlara karşı da önlemler alınmalıdır.
4. Fındık ve alternatif ürün tarımı için orman alanları tahrip edilmemeli ve tarım alanlarına dönüştürülmemelidir.
5. Havzalarda orman örtüsünün güçlendirilmesiyle yüzeysel akışa geçecek suyun, ana kola ulaşma süresi uzayacak ve su kütlesinin birden yükselmesi engellenecektir.
6. Özellikle Esmahanım ve Uğurlu köyünde dere yatağına yakın olan konutlar büyük zarar görmüştür. Bu nedenle yer seçiminde taşkın olasılığı dikkate alınmalıdır.
7. Taşkın ıslahı, taşkın zararlarına yol açacak şekilde yapılmamalıdır.

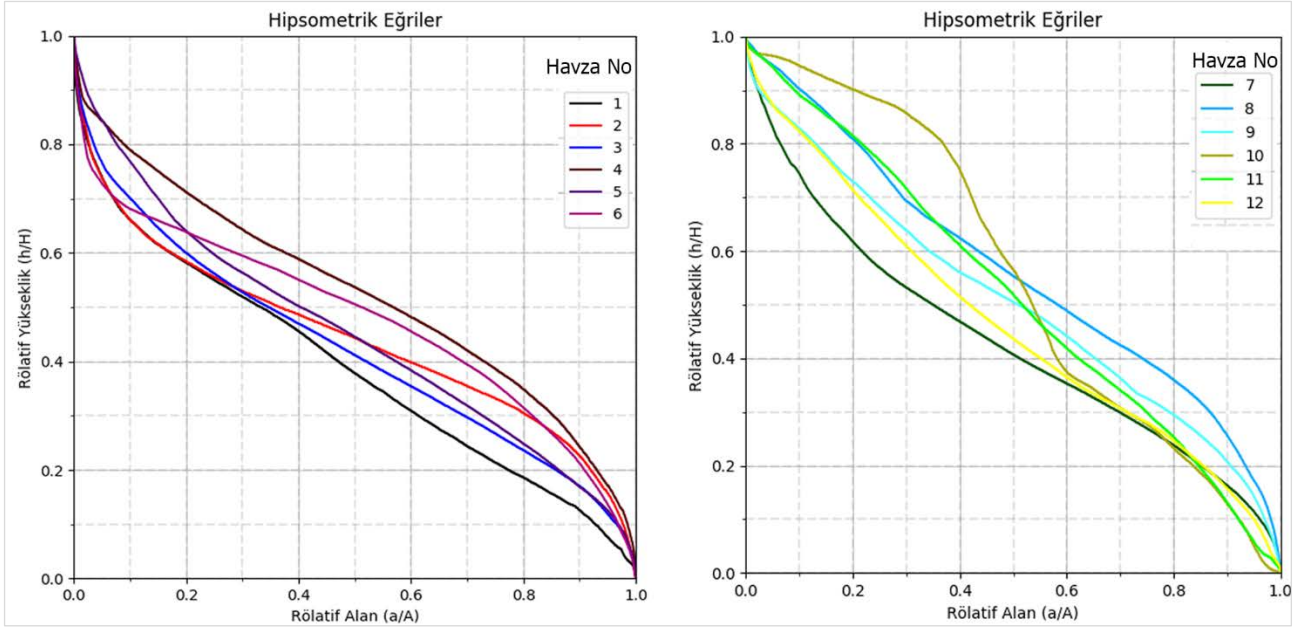
Hipsometrik eğri, drenaj havzalarında yükseltinin alansal dağılımını gösteren bir indistir (Strahler, 1952). Hipsografik eğriler, çalışılan sahada tektonik yükselmenin varlığı hakkında da fikir verebilir (Erginal ve Cürebal, 2007). Alt havzalara ait hipsometrik eğriler, CalHypso (Pérez-Peña vd., 2009) eklentisi kullanılarak otomatik olarak oluşturulmuştur. Buna göre 1., 2., 3., 5., 6. ve 7. havzaların eğrisi karmaşık, diğer havzaların eğrisi ise dışbükey görünümündedir (Şekil 9).

Şekil 9. Alt havzalara ait hipsometrik eğriler

Dışbükey görünüme sahip eğrilerin bulunduğu 4. 8. 9. 10. 11. ve 12. havzalarda, genç topoğrafyaya bağlı olarak erozyon yüksek, yüzeysel akış fazla ve dolayısıyla taşkın tehlikesi diğer havzalara kıyasla daha yüksektir.
