### **BİTLİS TARİHİ HATUN ÇEŞMESİ KORUMA ÇALIŞMALARI HAKKINDA BİR ARAŞTIRMA**

#### **A RESEARCH ON PRESERVATION WORKS FOR HISTORICAL HATUN FOUNTAIN OF BİTLİS**

### 2. Hatun Çeşmesi

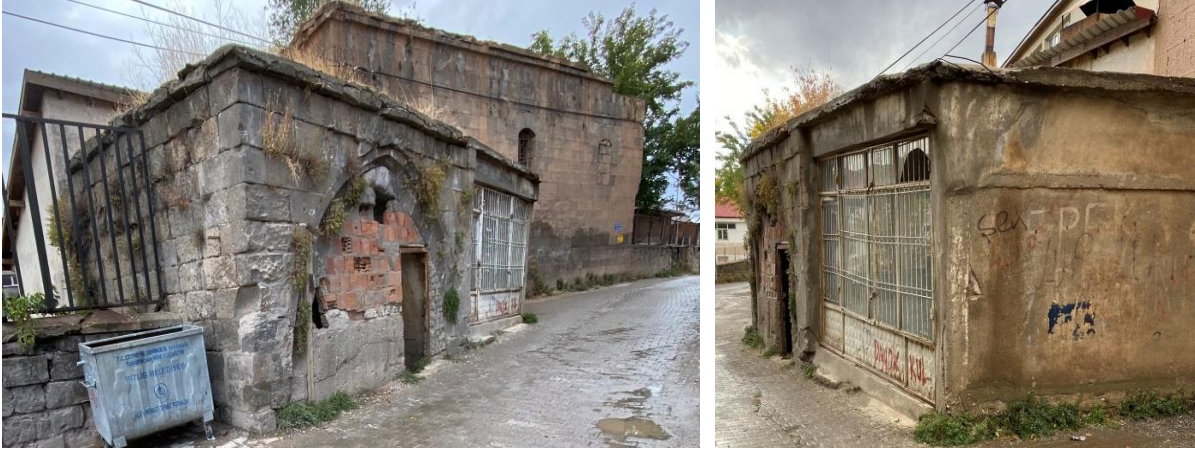
**Res. 3-4:** Hatun Çeşmesi Kuzeydoğu-Güneydoğu Genel Görünüşleri (Ş. Öztürk-2021)

Çeşmenin kuzeydoğusunun bir bölümü tarihi tescilli kilise yapısına bitişik olarak inşa edilmiştir. Çeşme girişindeki yol kotunun yaklaşık 1.50 m. yükselmesi sonucunda çeşmenin taban zemini aşağıda kalmıştır. 1995 yılına kadar akar konumda olan çeşme, son yıllarda yapılan aslına uygun olmayan müdahaleler ve mühdes eklemeler ile kısmen hasar görmüştür.

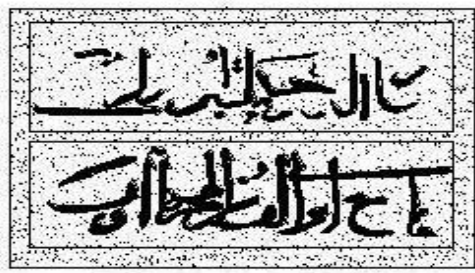
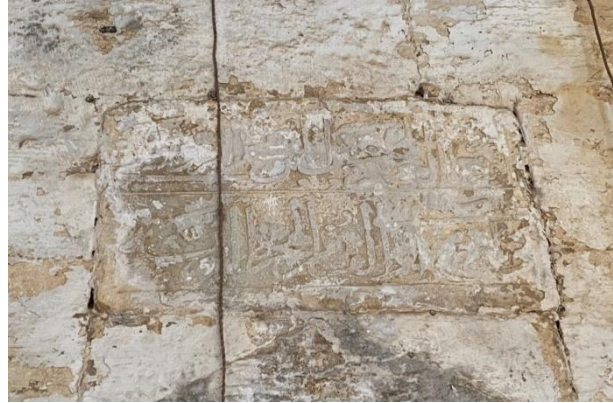
**Res. 5-6:** Hatun Çeşmesi Kitabe Çizim ve Görünüşü (Ş. Öztürk-2021)

Hatun Çeşmesi, 01.12.1989 tarihinde Diyarbakır Kültür ve Tabiat Varlıkları Bölge Kurulu tarafından 317 sayılı karar ile “Anıt” yapı olarak tescil edilmiştir. Çeşme alınlığında yer alan iki yatay kartuşlu 0.37x0.56 m. ölçülerindeki dikdörtgen planlı kitabede H.1000/M. 1592 yılında Ata Muhammed Oğlu Hüseyin tarafından inşa edildiği bildirilmektedir (Res. 5-6).

(هذا)؟ الحسنه حسين بن اتا محمد.....في تاريخ اولى الف من الهجرة النبويه

“(Bu)? hasene (hayrat) Ata Muhammed Oğlu Hüseyin’dir. Tarihi Nebi hicretinden ilk bin yılı. H.1000/1592. “

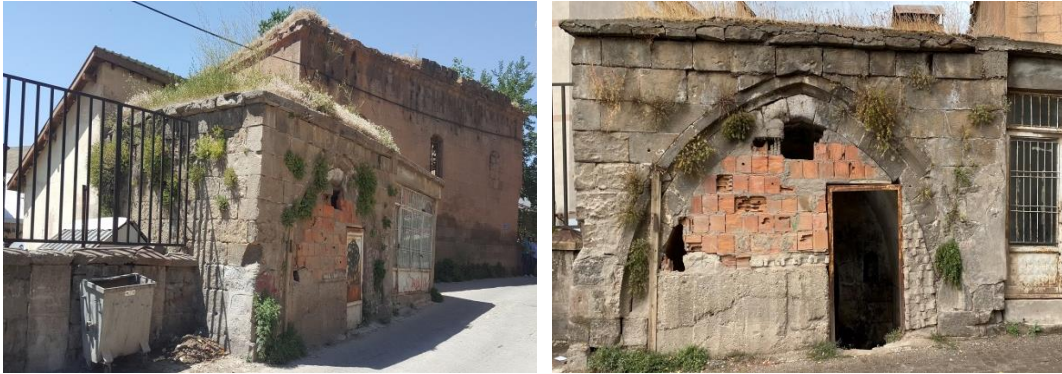
**Res. 7-8:** Hatun Çeşmesi Güneydoğu ve Ön Görünüşleri (Ş. Öztürk-2022)

Sivri kemer zeminden 1.06 m. yüksekliğinde kesme taştan örülen yığma ayaklar üstüne oturmaktadır. Çeşmenin hazinesinin yer aldığı niş 0.79 m. derinlik ve 1.47 m. genişlikte yarıçapı 1.03 m. olan sivri bir kemer ile örtülüdür. Kemer kalınlığı 0.22 m. dir. Yekpare olarak imal edilen hazne 0.79x1.00 m. ölçülerinde dikdörtgen planlı ve 0.77 m. yüksekindedir. Haznenin üzeri yekpare olarak bazalt taştan oluşan 0.05 m. dışa taşkın 0.10x0.84x1.00 m. ölçülerinde kızaklı kapak ile örtülüdür. Çeşme haznesinin her iki yanında simetrik olarak 0.30 m. genişlik ve 0.27 m. derinlikte iki adet kaş kemerli niş yerleştirilmiştir.

Hatun Çeşmesi, oldukça yalın inşa edilmiş, kitabe ve taş kemerli iki adet niş dışında herhangi bir süsleme unsuru bulunmamaktadır (Res. 7-10).
