# Fe – Esaslı Sert Kaplama Alaşımının Mikroyapı ve Aşınma Özelliklerinin İncelenmesi

## Microstructure and Wear Properties of Fe – based Hardfacing Alloy

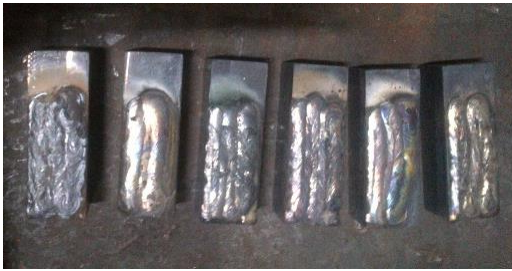
**Şekil 2.** Dolgu kaynağı yöntemiyle biriktirilmiş sert kaplama tabakaları

Sert kaplama numunelerinin yüzeyleri freze ile düzeltilmiştir (Şekil 2 ve 3). Bu kaynak elektrodu yüksek mukavemetli ve ısıya dayanıklı çeliklerin aşınma direncini artırma ya da onarım amaçlı uygulamaları için önerilmektedir.

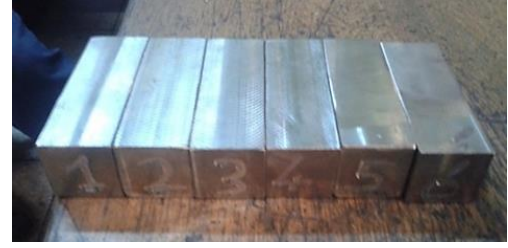
**Şekil 3.** Sert kaplanmış ve yüzeyleri freze ile düzeltilmiş numuneler

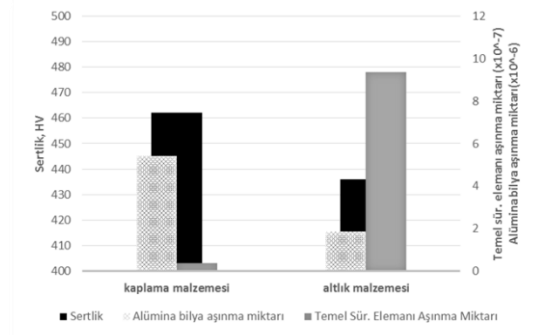
Şekil 9' da sertlik, altlık ve kaplamanın aşınma miktarı ile karşı sürtünme elemanı olan alümina bilyanın aşınma miktarını birlikte gösteren grafik verilmiştir. Kaplama altlığa göre biraz daha yüksek sertlik gösterirken, aşınma miktarı değerlendirildiğinde 10 kat daha az aşınma göstermiştir. Kaplamada Cr ve Mo miktarının fazla olması nedeniyle krom karbür ve molibden karbür gibi çökeltilerin oluşabileceği ve aşınma direncinin artmasının sebebi olabileceği düşünülmektedir. Kompleks karbür çökeltilerinin iyi bir abrasif aşınma direnci gösterdiği bilinmektedir. Sertlik ve abrasif aşınma direnci arasında her zaman bir ilişki bulunmamaktadır. Coronado vd. [8] karbürlerin ve matris mikroyapısının abrazyon direncinde sertlikten daha önemli olduğunu ortaya koymuşlardır. Bu durum aynı zamanda karşı eleman olan alümina bilyada daha fazla aşınma meydana gelmesinin nedenini de açıklamaktadır.

**Şekil 9.** Sertlik, temel sürtünme elemanına ait aşınma miktarı ve karşı sürtünme elemanına ait aşınma miktarını gösteren grafik

Şekil 12'de aşınma testi sonrası numunelerin ağırlığında meydana gelen değişim yüzde cinsinden verilmektedir. Görüldüğü gibi, aşınma testi sonrası hacimsel olarak azalma meydana gelse de (Şekil 9) ağırlıkça malzeme kaybı meydana gelmemiş, hatta çok küçük miktarda ağırlıkça artış meydana geldiği gözlemlenmiştir. Altlıkta meydana gelen ağırlık artışının adhezyondan, kaplama malzemesinde ise boşluklarda biriken aşınma partiküllerinden kaynaklandığı düşünülmektedir.

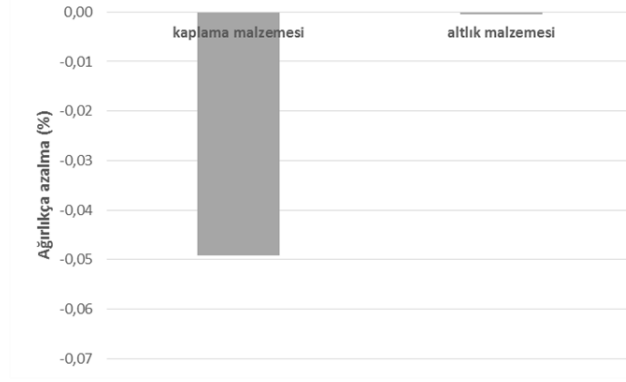
**Şekil 12.** Aşınma sonrası malzemelerde meydana gelen ağırlıkça değişim
