Article Info	RESEARCH ARTICLE   ARAŞTIRMA MAKALESİ	  <b>KENT AKADEMİSİ</b> How to Cite
Title of Article	<b>Design Practice on an Archeological Site, Antakya Cable Car Project</b>	
Corresponding Author	<b>M. Ebru ERDÖNMEZ DİNÇER</b> Yıldız Teknik Üniversitesi, Mimarlık Fakültesi, ebruerdonmez@yahoo.com	
Submission Date Admission Date	14/11/2019 / 10/12/2019	
Author / Authors	M. Ebru ERDÖNMEZ DİNÇER Burak HAZNEDAR <b>ORCID: 0000-0001-8779-6037</b> <b>ORCID: 0000-0002-8048-2868</b>	
How to Cite	ERDÖNMEZ DİNÇER, M.E., HAZNEDAR, B., (2019). <b>Arkeolojik Alanda Tasarım Pratiği, Antakya Teleferik Örneği</b> , Kent Akademisi, Volume, 12 (40), Issue 4, Pages, 792-801

## Arkeolojik Alanda Tasarım Pratiği, Antakya Teleferik Örneği

M. Ebru ERDÖNMEZ DİNÇER <sup>1</sup>  
Burak HAZNEDAR <sup>2</sup>

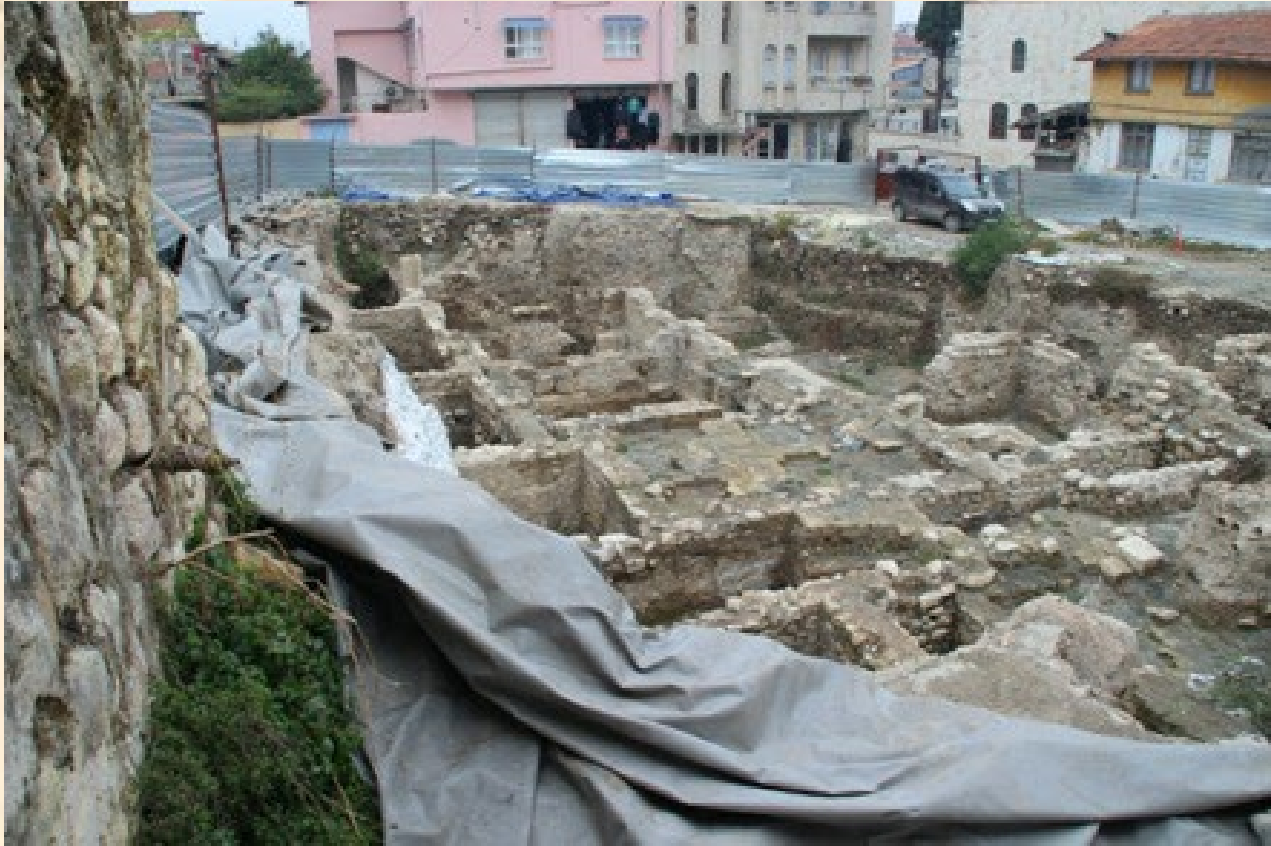
Fotoğraf 2. Kazı Alanı

Teleferik hattının uygulama aşaması, başlangıç ayağının yerleştirilmesi amacıyla yapılan kazılarda kalıntılara rastlanmış, sonrasında ise arkeolojik alanın incelenebilmesi için sondaj çalışmaları uzmanlar denetiminde 2012 yılında gerçekleştirilmiştir. Kazı çalışmaları bu çalışmalar sonucunda elde edilen bulgular neticesinde Adana Kültür Varlıkları Koruma Bölge Kurulu'nun kararı üzerine 2013 yılında tüm alan bazında kapsamlı kazıya dönüştürülmüştür.

Kazı için oluşturulan alanın sınırları mevcut yerleşimlerin doğal sınırları üzerinden biçimlenmiş, batı ve güney yönlerinde araç trafiğine açık olan Gökçen Sokak, kuzeyinde Halk Sokak ve yine batı yönünde Tan Sokak'ta yer alan konutlarla sınırlanmıştır. Dolayısıyla günümüzde kazı alanı çevresinde hâlâ yaşanılmakta olan konutlarla ve çeşitli yapılarla çevrilidir. Her ne kadar kalıntıların tüm yönlere devam ettiği tahmin edilse de mevcut koşullarda kazı alanının hızlı bir şekilde genişleme şansı görünmemektedir. Kazı alanı çevresinde yer alan anıt yapı alanının hemen kuzeyindeki Şeyh Ali Camii'dir.

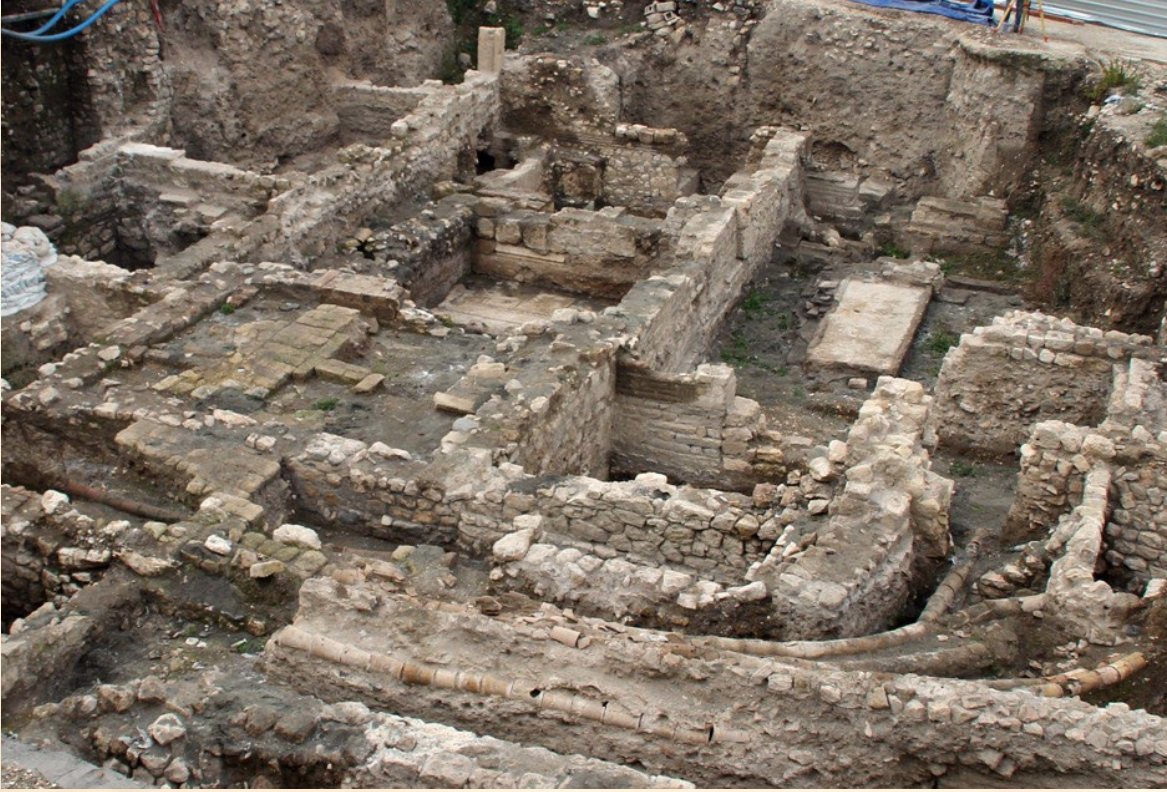
Fotoğraf 3. Farklı dönemlere ait kalıntılar, katmanlaşma

İncelemeler neticesinde, rölöve raporunda belirtilen duvarlar üzerinde kısmen, parçacıl yer alan Bizans imalatının özgün olduğu düşünülen duvarlar üzerinde yer alması, bu dönemde de mekân düzeninin büyük ölçüde, aynen korunmuş olduğunu göstermektedir.

Üçüncü evreyi oluşturduğu düşünülen Osmanlı Dönemi'nde ise İplik Pazarı olarak adlandırılan alanda Osmanlı yapılaşması en üst katmanda görülmektedir. İlk iki evre arasında boşluklu bir yıkıntı ve toprak yığılması görülmezken, Osmanlı dönemi yapılaşmasıyla erken evreler arasında çoğu yerde yüksek bir dolgu yer aldığı gözlenmektedir.

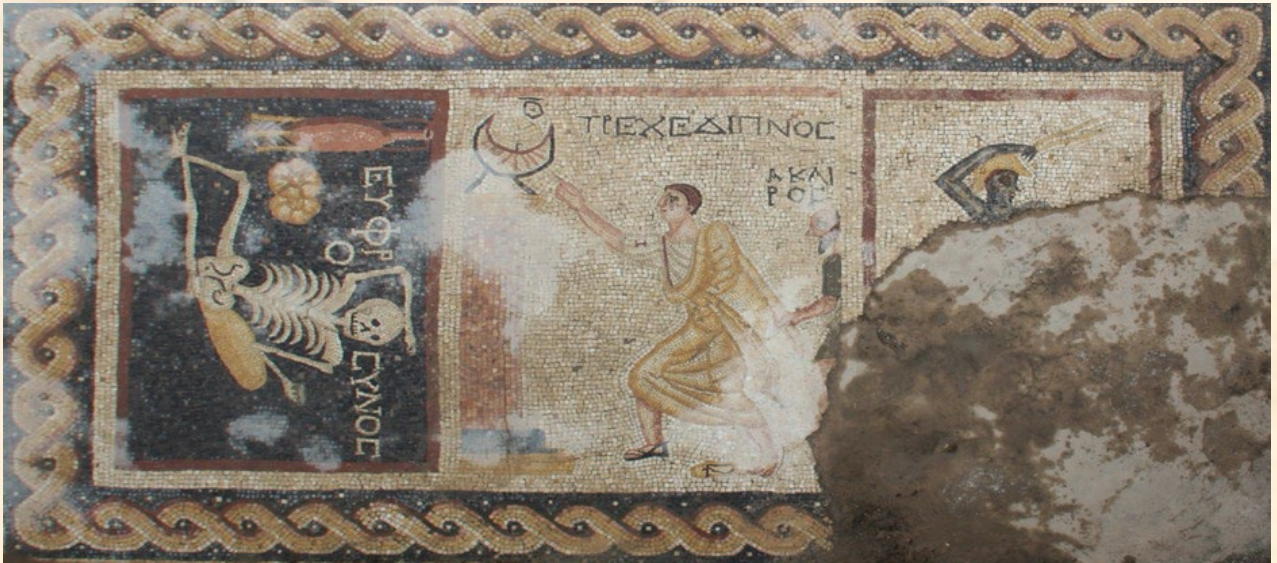
Fotoğraf 4. Üç Panolu Figürlü Mozaik

- n. Üç Panolu Figürlü Mozaik'in sökülerek (Fotoğraf 4) başka bir sergi mekânına taşınıp sergilenmesi, taşınmaz yapının bütünlüğünü ve en anlamlı kimlik veren parçasını yok edeceğinden önerilmemektedir. Bu alanda koruma konstrüksiyonu da yapılacağından koruma sorunu da doğal olarak ortadan kalkacaktır. Bu durumda evrensel ve aynı zamanda ilgili koruma yasalarına bağlı olarak mecbur olmadıkça yapı parçalarının

Kazı alanında ortaya çıkan en değerli parça bu mozaiklerdir. Mozaiklerin korunması için standart prosedür uygulanmalıdır. Mozaik temizliği; eksik kısımların doldurulması, dağılmayı önleyici kenar derzlerinin en sağlıklı biçimde yapılması, tüm işlemler bittiğinde yüzey koruyucu ile takviye edilmesi, bitki çıkmaması için gereken periyodik kimyasal müdahalenin (ilaçlama) yapılması gerekmektedir.

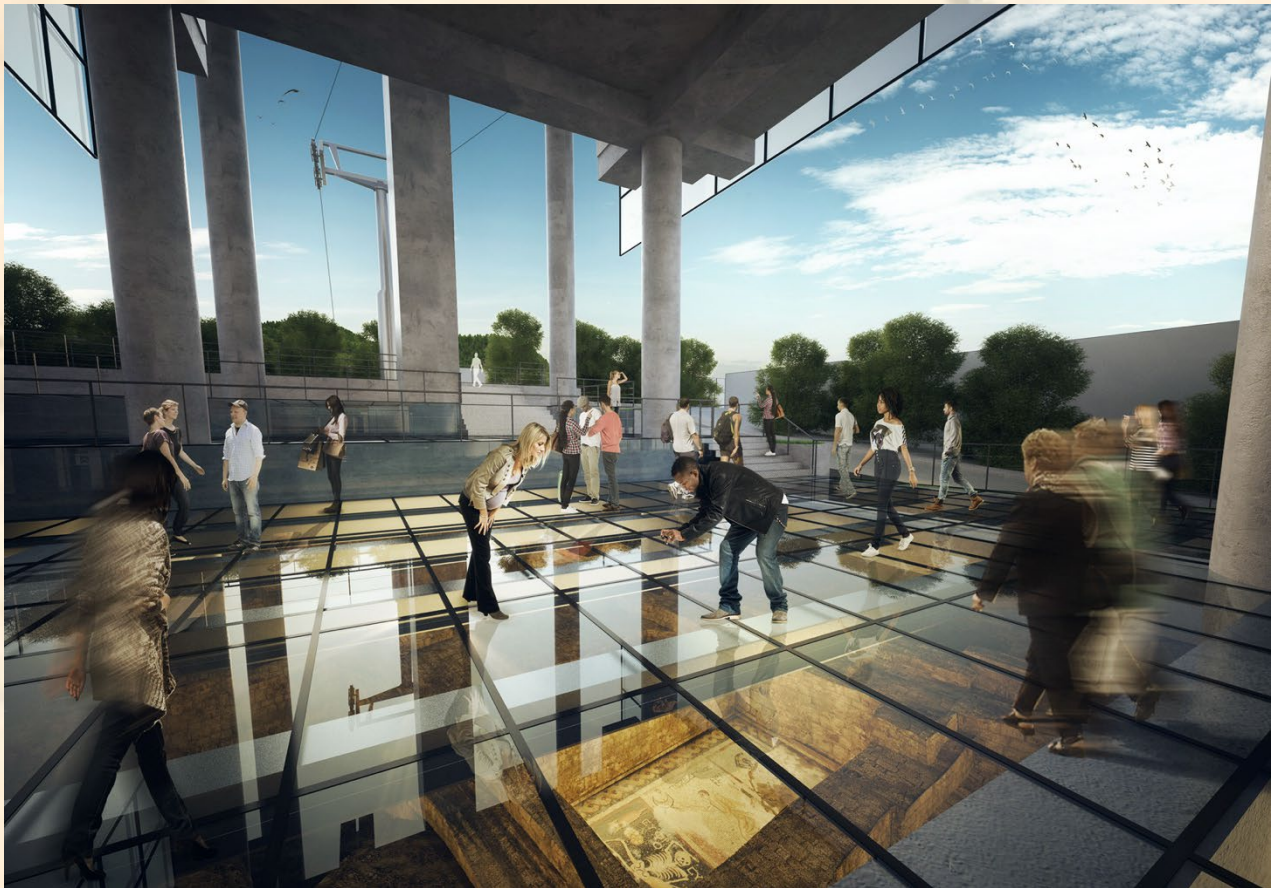
Fotoğraf 5. Teleferik İstasyonu Seyir Alanı Görseli (TEB Mimarlık, Haznedar, Erdönmez)

Kazı alanında ortaya çıkartılan eserler alanda yüzyıllar boyunca oluşmuş tabakalaşma etkisiyle bugünkü kullanım kotunun oldukça altında kalmaktadır. Kazı alt kotlarından yer alan kalıntıların dış etkenlerden en üst seviyede korunabilmesi ve alanda yer alan Üç Panolu Figürlü Mozaik başta olmak üzere tüm eserlerin alanı ziyaret eden kişiler tarafından rahatlıkla algılanabilmesi için kazı alanı üzerinde çelik ve cam malzemelerin ağırlıklı olarak kullanıldığı bir platform önerilmektedir. Dış mekândan kazı yüzeylerinin bütüncül bir şekilde algılanmasını da sağlayacak bu platform, kazı alanı çevresinde yer alan farklı güncel kullanım kotlarını birleştirecek şekilde günümüz kotları ile ilişkili olarak ele alınmıştır.

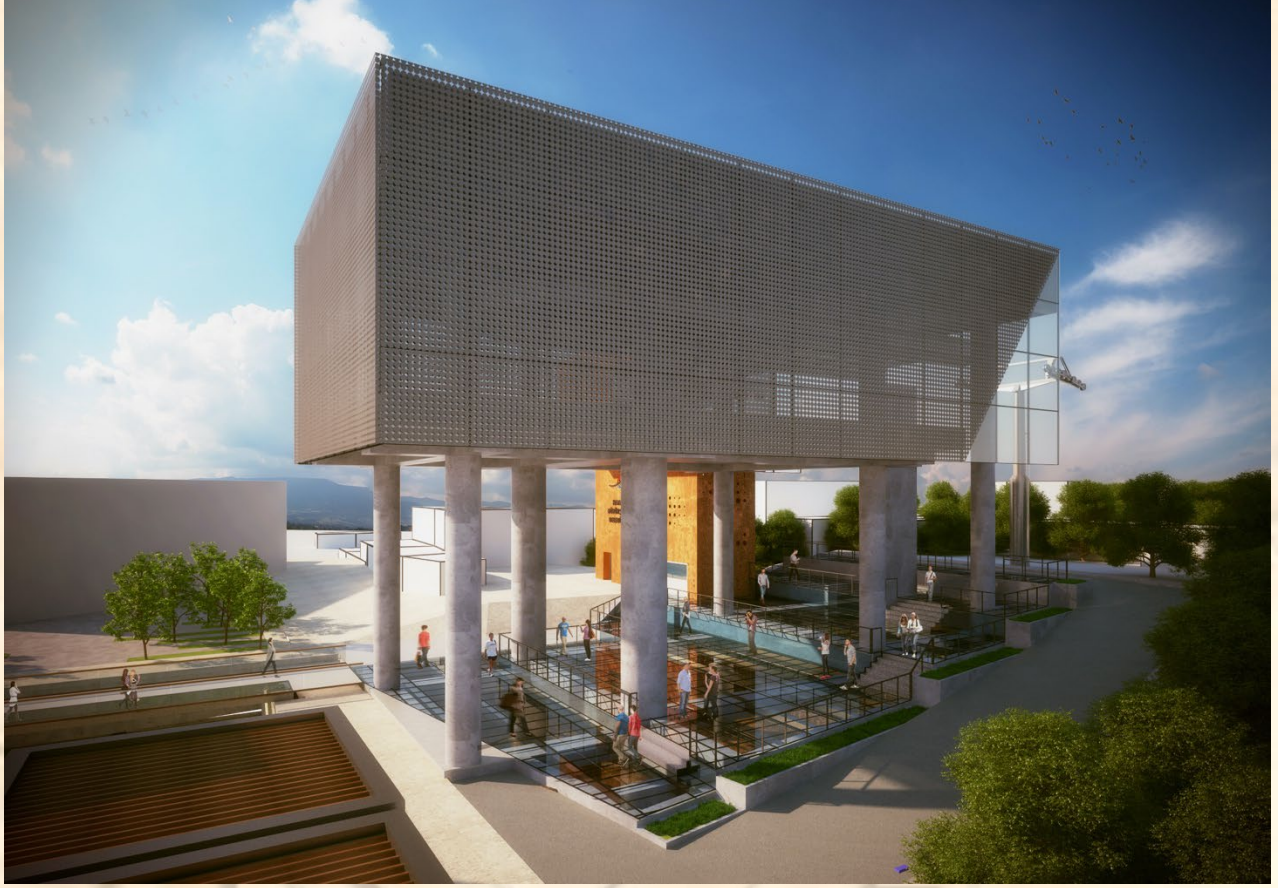
Fotoğraf 6. Teleferik İstasyonu Görseli (TEB Mimarlık, Haznedar, Erdönmez)

Kazı alanı üzerinde yükselecek olan teleferik alt istasyon yapısı kazı alanı üzerindeki platformdan yaklaşık 8 metre yukarıda yer alacaktır. Özellikle ana taşıyıcı elemanları vasıtasıyla kalıntılar ile ilişkilendirilmiştir. Beton ağırlıklı olacak bu taşıyıcı elemanların yerleri statik projesi doğrultusunda yapılan çalışmalar ile belirlenmiş olup, bu noktalarda yer alan arkeolojik kalıntılar kaldırılacaktır. Teleferik alt istasyon yapısının ana taşıyıcı elemanları için yapılacak temeller el ile kazılarak açılacaktır.

Cam, çelik ve korten malzemenin kullanılacağı yapı, kazı alanının ve üzerindeki platformun dış etkenlerden korunumunu ve doğal mevsim şartlarından en az seviyelerde etkilenmesini de sağlayacaktır.
