AŞKALE DEPREMLERİ VE ETKİLERİ

Hatırlanacağı üzere 25 Mart 2004 Perşembe ve 28 Mart 2004 Pazar günü Erzurum ilinin batısında yıkıcı etki yapan orta büyüklükte iki deprem meydana gelmiştir. Merkez üssü Aşkale olan depremler başta Kandilli beldesi olmak üzere çok sayıda kırsal yerleşmede hasara yol açmıştır. Depremler; 3 ilçe, 5 belde ve 129 köyde hasar oluşturmuştur. Depremlerin orta büyüklükte olmasına karşın, can ve mal kaybıyla dikkati çekmiştir. Nitekim 10 kişi hayatını kaybederken 51 kişi de yaralanmıştır. Bayındırlık Bakanlığı Afet İşleri Genel Müdürlüğü'nün tespitlerine göre Erzurum merkeze bağlı bazı köyler ile Ilıca, Aşkale ve Çat ilçelerine bağlı köylerde toplam 2054 konut, 1797 ahır ve 6 işyeri yıkılmış veya ağır hasar görmüştür. Ayrıca, Aşkale ilçe merkezi ile Kandilli ve Yeniköy beldelerinde de çok sayıda konut ve işyeri ağır hasar görmüştür.

Aşkale Earthquakes and Effects

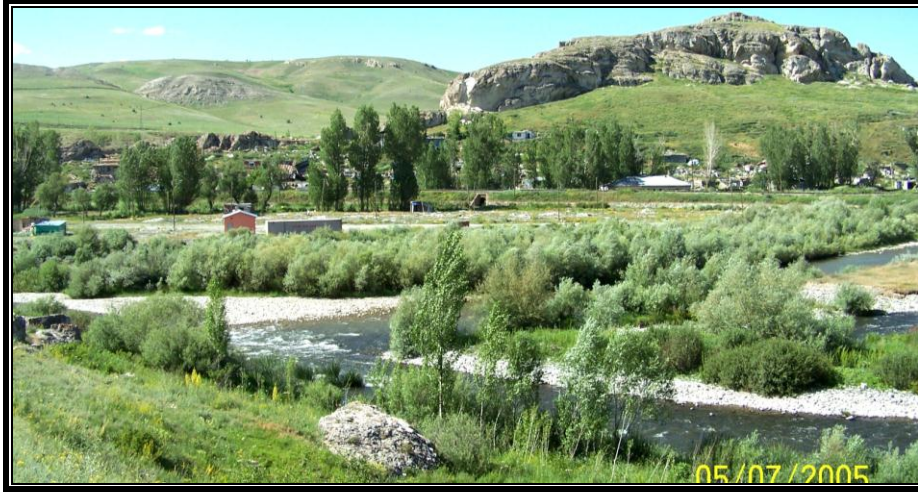
Fotoğraf 1. Küçükgeçit Köyü (Deprem öncesi yeri).

Deprem sahasındaki yerleşmelerin kuruluş yerlerini incelediğimizde, büyük çoğunluğunun vadi içlerinde ve etekte olduğu görülmektedir. Ağır hasar görenlerin ise, genellikle akarsu kenarında ve fay hatları üzerinde olduğu görülmektedir. Can ve mal kaybının en fazla olduğu Küçükgeçit köyü'nün bulunduğu yer bu konuda en iyi örnek oluşturmaktadır (Fotoğraf 1). Köy, Karasu ile Serçeme çayının kavuşum noktasında ve akarsuyu takip eden fay üzerinde bulunmaktadır.

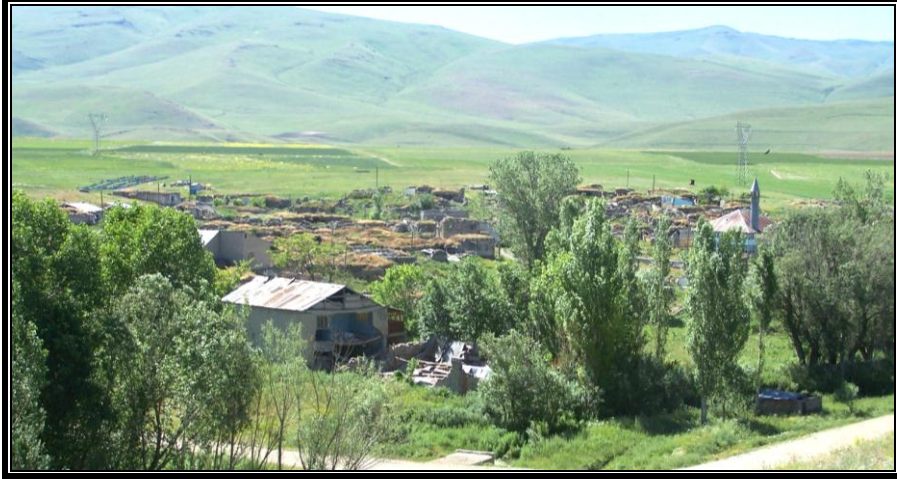
Fotoğraf 4. Deprem öncesinde toplu formda kurulmuş Tazegül köyü.

Köylerin toplu formda oluşunun da birkaç nedeni vardır. Bunların en önemlileri; tarım arazilerinin toplu oluşu, suyun her yerde bulunmaması, sosyal ve ekonomik dayanışma, altyapı hizmetlerinin daha kolay sağlanmasıdır (Fotoğraf 4).

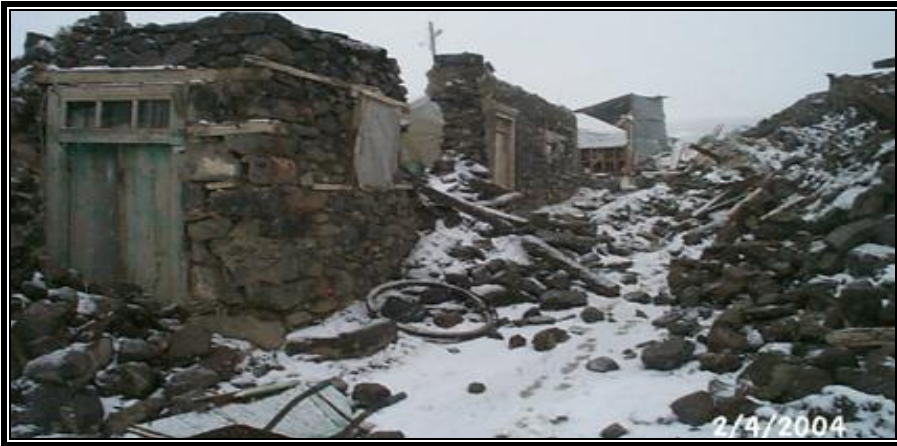
Fotoğraf 5. Atlıkonak köyünde geleneksel yapı malzemesi ile inşa edilmiş konut (Depremde ağır hasar görmüş).

Deprem yöresindeki yapıların depreme dayanıklı malzeme ve teknik kullanılarak inşa edilmemiş olmaları görünür deprem şiddetini ve hasarı artıran en önemli faktörlerden birini teşkil etmektedir (Hoşgören, Nişancı, Biricik, Bilgin, 1984: 22). Konutların büyük çoğunluğu yakın çevreden temin edilen taş, toprak ve ahşap malzeme ile inşa edilmiştir. Bu tür malzemelerin kullanılmasının bazı nedenleri vardır. Birincisi yapı malzemesinin yakın çevreden kolay temin edilmesidir. Öte yandan ekonomik imkânların yetersiz oluşu, gelenek-göreneklerin halen daha etkili olması hem konutların yapımındaki malzeme kullanımını hem de konutların planlamasını etkilemektedir (Fotoğraf 5, Şekil 5).

1. Deprem riski bulunan ve geleneksel konutlardan oluşan yerleşmeler, depremlere dayanıklı olacak şekilde Afet İşleri Genel Müdürlüğü veya TOKİ tarafından, uygun imkanlarla (borçlandırmak şartıyla) yenilenmelidir.

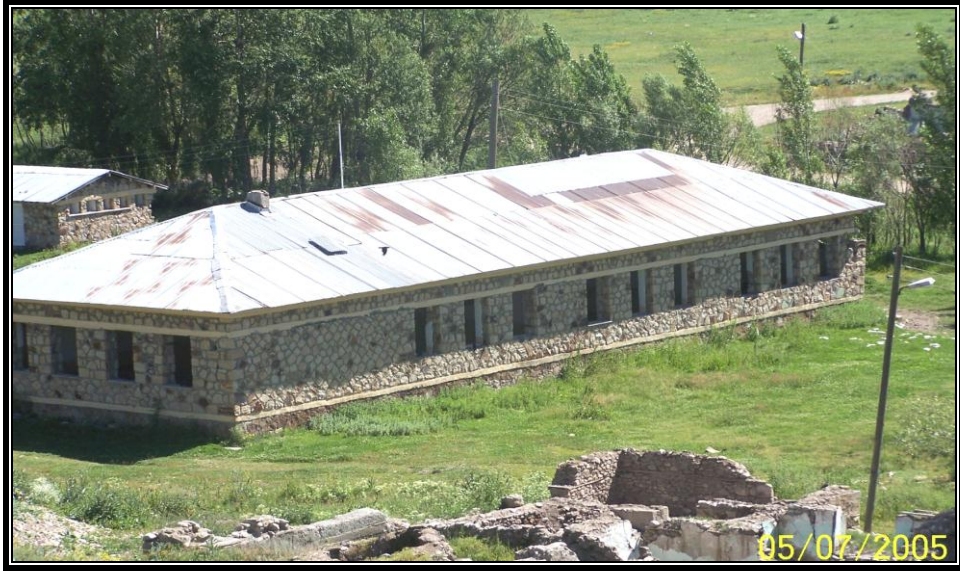
Fotoğraf 6. Deprem sırasında konutların tümünün ağır hasar gördüğü Tazegül köyü ilkokulu.

Geleneksel konutların ağır hasar gördüğü yerleşmelerde, yukarıda bahsedilen görüşümüzü doğrulayan örnekler de mevcuttur. Diğer bir ifadeyle, çok sayıda konutun ağır hasar gördüğü köylerde, çağdaş malzemelerle ve yapı tekniğine uygun olarak inşa edilmiş konutların ya hiç hasar görmediği veya çok az hasar gördüğü belirlenmiştir. Örneğin Küçükgeçit köyündeki geleneksel konutların tümü yıkılırken, köyün ilkokulu ve kısmen çağdaş diyebileceğimiz konutlar ayakta kalabilmiştir. Hatta ilkokul binası hiç hasar görmemiştir. Tazegül köyünde de aynı durumu gözlemek mümkündür. Burada da yine geleneksel konutlar ağır hasar görmüş, ilkokul binası yıkılmamıştır (Fotoğraf 6).

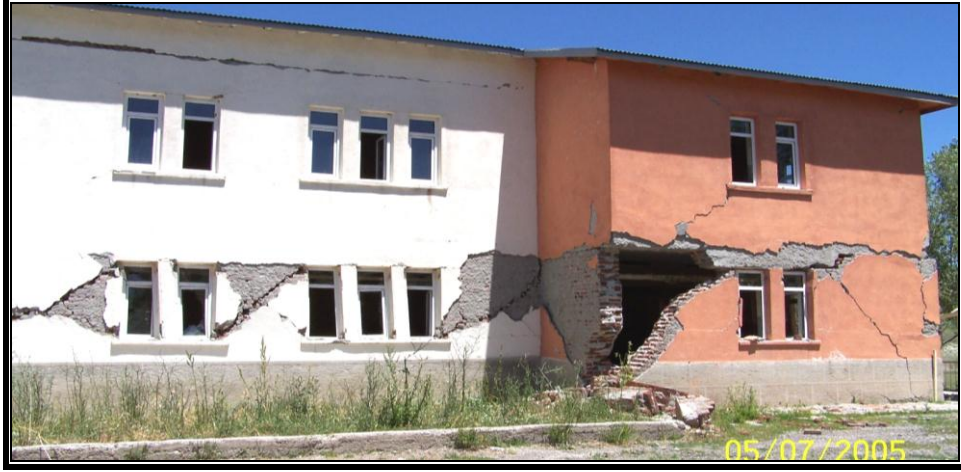
Fotoğraf 7. Depremde ağır hasar gören Kandilli Lisesi.

Köylerdeki betonarme binalar fazla hasar görmezken, Kandilli beldesindeki; lise, PTT, sağlık ocağı, jandarma karakolu, askeri lojmanlar, askeri gazino ve vatandaşlara ait bazı betonarme konutlarda ağır hasar meydana gelmiş olması dikkat çekmektedir (Fotoğraf 7). Bize göre bu durumun iki nedeni vardır. Bunlardan birincisi ve en önemlisi, Kandilli beldesinin depremin merkez üssü olması, diğeri de sözü edilen binaların oldukça yaşlı ve kullanılan malzeme bakımından yetersiz olmalarıdır.

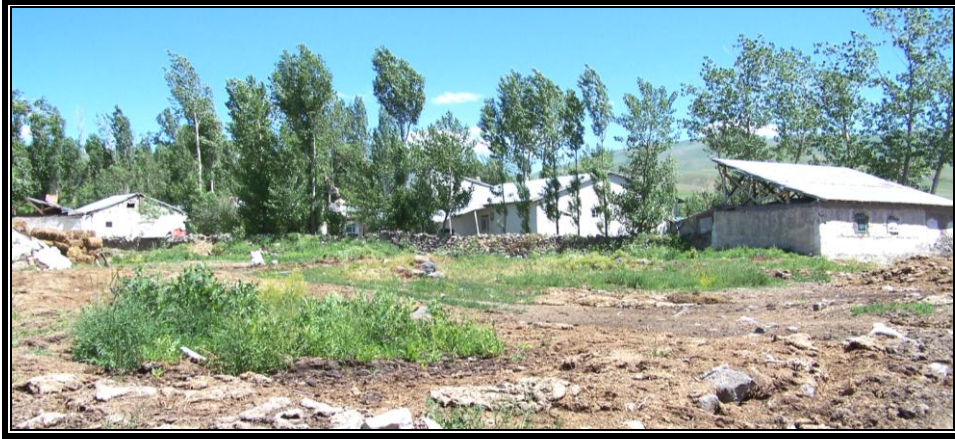
Fotoğraf 8. Ortabahçe köyünde deprem öncesi çağdaş malzemelerle inşa edilmiş ve halen oturlan birkaç konut.

Deprem sahasının en büyük köylerinden biri olan Ortabahçe köyünün eski yerleşmesinde yaptığımız gözlemlerle bu durum çok daha iyi gözlenmiştir. Aynı alanda bulunan birkaç konuttan, betonarme olanın yıkılmadığını, buna karşın diğer konutların tümünün yıkıldığı görülmüştür. Bu da gösteriyor ki, zemin mekaniği bakımından aynı özelliğe sahip olan bir yerde, geleneksel konutlar yıkılırken; çağdaş inşaat malzemeleriyle inşa edilmiş konutlar ayakta kalabilmektedir (Fotoğraf 8). Bu durum sadece Ortabahçe köyüne ait olmayıp, ağır hasar gören hemen her köyde bu tür örneklerle rastlamak mümkündür.
