Saka Akın, Emine - Kalınbayrak Ercan, Aygün, “Köhneleşmiş Tarihi Kent Çekirdeklerinin Soylulaştırılması Üzerine: Tokat Sulu Sokak Örneği”, *Karadeniz Araştırmaları Enstitüsü Dergisi*, 9/19, ss.311-341. DOI: 10.31765/karen.1200623

KÖHNELEŞMİŞ TARİHİ KENT ÇEKİRDEKLERİNİN SOYLULAŞTIRILMASI ÜZERİNE: TOKAT SULU SOKAK ÖRNEĞİ*

ON GENTRIFICATION OF DILAPIDATED HISTORICAL CITY CORES: THE CASE OF TOKAT SULU SOKAK

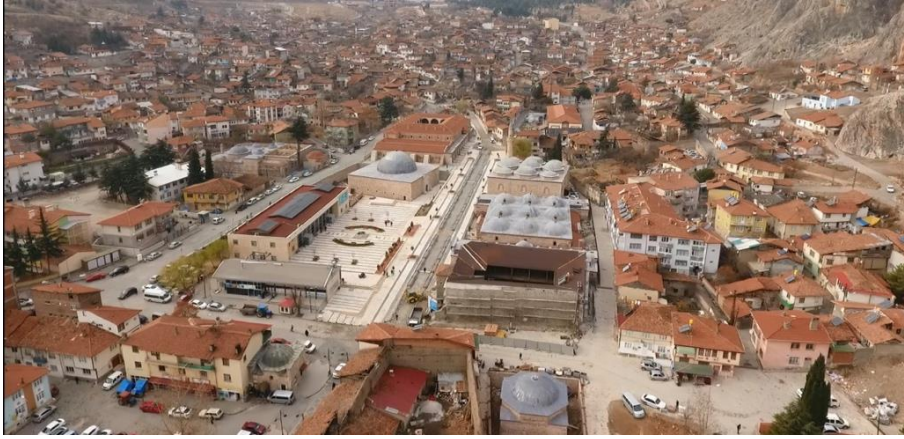
Foto. 1. Tokat Sulu Sokak ve Çevresinin Görünümü, 2022 (Tokat Vakıflar Bölge Müdürlüğü)

Tokat Kalesi üzerinde Roma Dönemi'nde kurulan Tokat kenti, Danişmendliler zamanında ilk olarak kalenin güney eteklerine doğru yayılmaya başlamış ve kentin tarihi kent ve ticaret merkezi bu alanda oluşmuştur. Bu çalışmanın materyalini oluşturan bu alan günümüzde Sulu Sokak ve çevresidir (Foto. 1), (Şekil 1). Anadolu Selçuklu Devleti ve Osmanlı İmparatorluğu'nun Yükseliş Dönemi'nde Anadolu'da önemli ticaret güzergahları Tokat kentinden, Sulu Sokak üzerinden geçmekteydi. Dolayısıyla, ekonomik durumu güçlü olan kentin ticari hayatı Sulu Sokak ve yakın çevresinde geçmekteydi. Osmanlı Devleti'nin son döneminde kent içinde yapılan yol çalışmaları sırasında açılan Gaziosmanpaşa Bulvarı ile bağlanan Sulu Sokak ve çevresinde pek çok geleneksel konut, han, hamam, cami, medrese gibi önemli anıtsal yapılar bulunmaktadır.²³ Cumhuriyet Dönemi'nden 2000'li yıllara kadar ise alanda niteliksiz yapılar inşa edilmiş zamanla kent merkezinin kentin kuzey ve batı yönüne kayması ile Sulu Sokak ve çevresi ticaret merkezi olarak önemini kaybetmiştir.

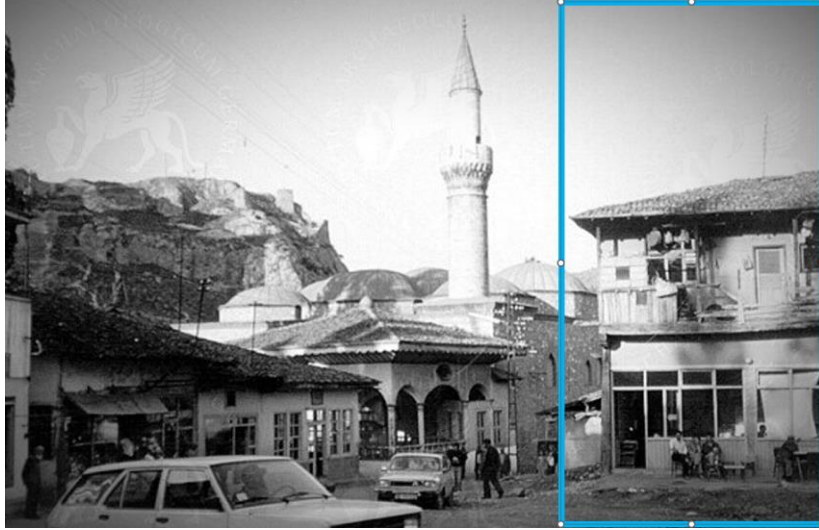
Foto. 3. 1980'li Yıllar, Deveciler Han'ın Batı Duvarına Bitişik Oluşturulmuş Niteliksiz Konut Alanı (H. Erdem Arşivi)³⁰

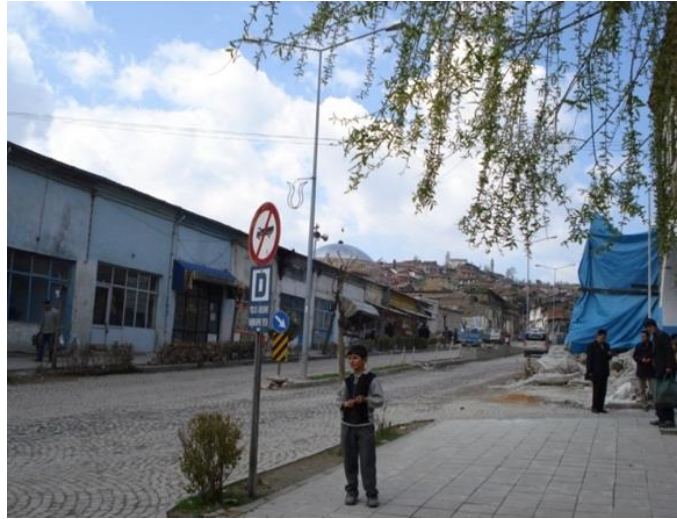
Foto. 4. Niteliksiz Demirciler Han Yıkılmadan Önce, 2006 (E. S. Akın Arşivi)

yapıldığı dükkanlar olarak kullanılmaktaydı (Foto. 4). Sokağın sosyal dokusunu, işlevini ve silüetini bozan bu niteliksiz yapı 2008 yılında yıkılmıştır.²⁹

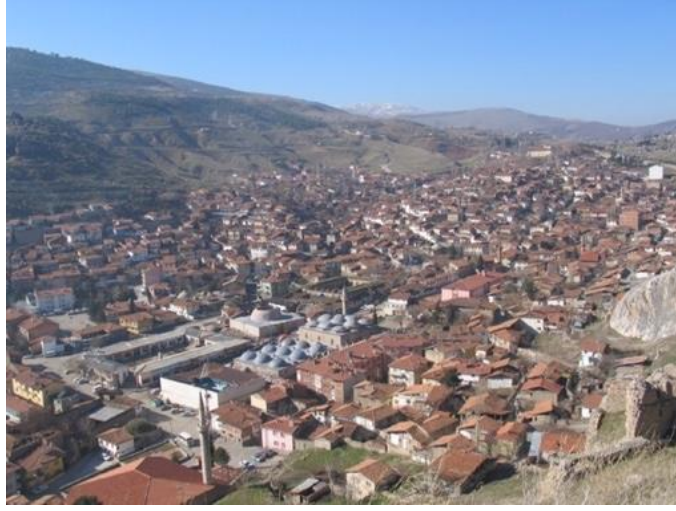
Foto. 5. Tokat Sulu Sokak ve Çevresinin Görünümü, 2006 (E. S. Akın Arşivi)

2000'li yıllara gelindiğinde Sulu Sokak ve çevresinde bulunan tarihi yapılar terk edilerek, bilinçli ve bilinçsiz bir şekilde tahrip edilerek, depo gibi uygun olmayan işlevlerle kullanılarak, alana ve yapılara niteliksiz ekler eklenerek köhneleşmiştir. Böylece, kentin kültürel mirasında çok önemli yer tutan Sulu Sokak ve çevresi, kentin merkezinde çöküntü alanına dönüşmüştür (Foto. 5).

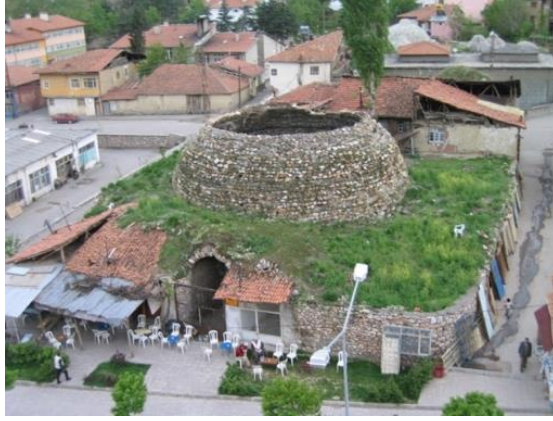
Foto. 6. Yağıbasan (Çukur) Medresesi'nin Restorasyonu Yapılmadan Önce, 2004 (Tokat Vakıflar Bölge Müdürlüğü)

Yağıbasan (Çukur) Medresesi: Danişmend Dönemi'ne ait sokağın en erken tarihli yapısı olan medresenin inşası 12. yüzyıl ortalarına (1151-1152) dayandırılmaktadır.³¹ Sulu Sokak'ta Yağıbasan (Çukur) Medresesi'nin restorasyon çalışmaları, Sulu Sokak'ın koruma çalışmalarının başlangıcıdır (Şekil 2), (Foto. 6). Sulu Sokak'ta ilk bilimsel restorasyon çalışması Yağıbasan (Çukur) Medresesi'nde başlanmış ve 2006 yılında tamamlanmıştır. Sulu Sokak'ta zemin kotu yükseldiği için Yağıbasan Medresesi restorasyonunda yol kotundan 4-5 m aşağı inilmiş ve yapının alt katı gün yüzüne çıkarılmıştır. Bu restorasyon sonrasında yapının üstü açık olan kubbesi kapatılmıştır (Foto. 7, 8). İşlev verilmeden restorasyonu gerçekleştirilen bu yapı 2020'lere kadar kullanılmamıştır. Kullanılmadığı bu süreç içerisinde birkaç kez daha onarım geçiren yapı, Bilim Müzesi olarak işlevlendirilerek tekrar onarım görmüş ve 2022 yılında kullanıma açılmıştır (Tablo 1).

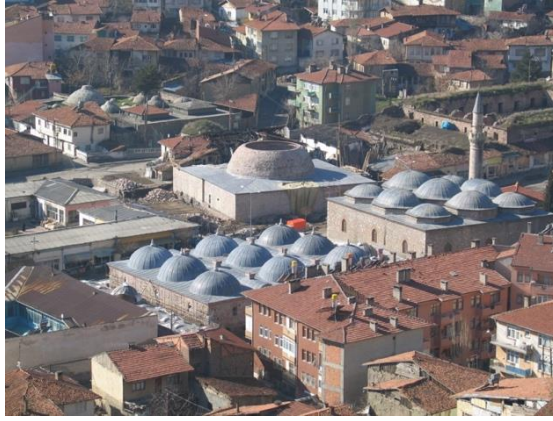
Foto. 7. Yağıbasan (Çukur) Medresesi'nin Kubbesinin Kapatılmadan Önceki Durumu, 2007 (E.S. Akın Arşivi)

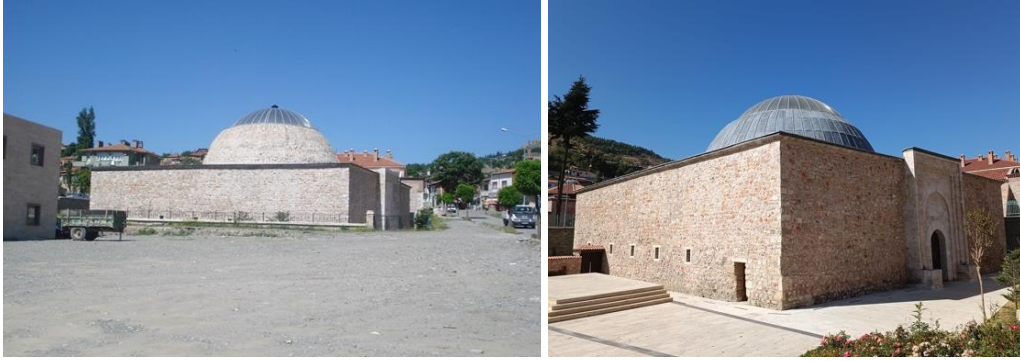
Foto. 8. Yağlıbasan (Çukur) Medresesi'nin Kapatılmış Kubbesi, 2012 (E. S. Akın Arşivi) ve 2022 Yılları (A. Kalınbayrak Ercan Arşivi)

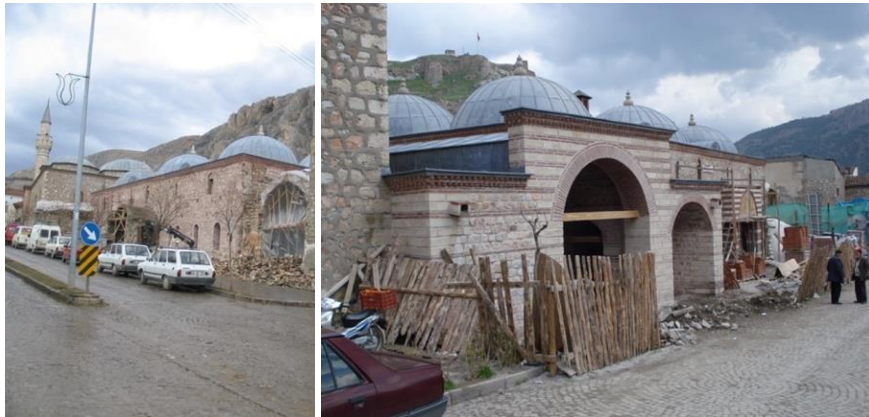
Foto. 10. Arastalı Bedesten Restorasyon Çalışmaları, 2007 (E. S. Akın Arşivi)

Tokat Arastalı Bedesten: Polonyalı Simeon'un 16. yüzyıl sonlarına tarihlendirdiği³² Osmanlı Dönemi'ne ait olan Tokat Arastalı Bedesteni'nin 2007'de başlayan ve 2008 yılında tamamlanan restorasyonu işlev verilmeden gerçekleşmiştir.³³ Tokat Müzesi'ne dönüştürülmesi karar verilen yapı tekrar restorasyon süreci geçirerek 2012 yılında kullanıma açılmıştır (Şekil 2), (Foto. 9, 10, 11), (Tablo 1).

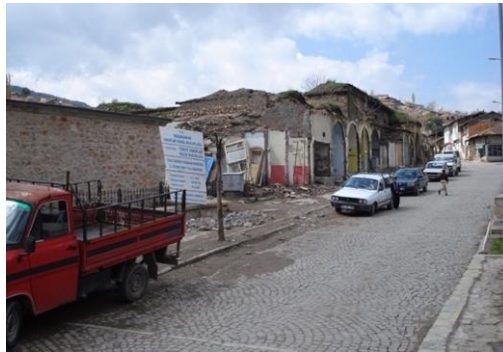
Foto. 13. Deveci Han, 2005 (E. S. Akın Arşivi)

Deveci Han: Kitabesi bulunmayan Deveci Han, yapım tekniği, malzeme ve mimari planlaması ile 15. veya 16. yüzyıla tarihlendirilen bir Osmanlı Dönemi yapısıdır³⁴ (Şekil 2). Deveci Han'a 1950'li yıllara kadar develerle gelinip orijinal işlevin devam ettirildiği, alanda yaşayanlar tarafından ifade edilmektedir. Yapı, 1950'lerden sonra sırasıyla orman deposu, belediye hayvan pazarı ve haftalık Cuma pazar yeri, 1980'lerde Belediye Temizlik İşleri Müdürlüğü, sonrasında 2-3 yıl boyunca da yediemin deposu olarak kullanılmıştır.³⁵ Deveci Han 2000'li yılların başında alandaki en harap durumdaki yapı olup (Foto. 12), 2006 yılında iç tonozlarının yıkılması ile yıkılma durumuna gelmiştir. Yapının bunun yanı sıra başka problemleri de bulunmaktaydı. Deveci Han'ın doğusunda bulunan ve develerin kaldığı ahırlar uygun olmayan şekilde depo, batı yönündeki duvarı ise 2002 yılına kadar niteliksiz konut yapılarının duvarı olarak kullanılmaktaydı (Foto. 13, 14, 15).

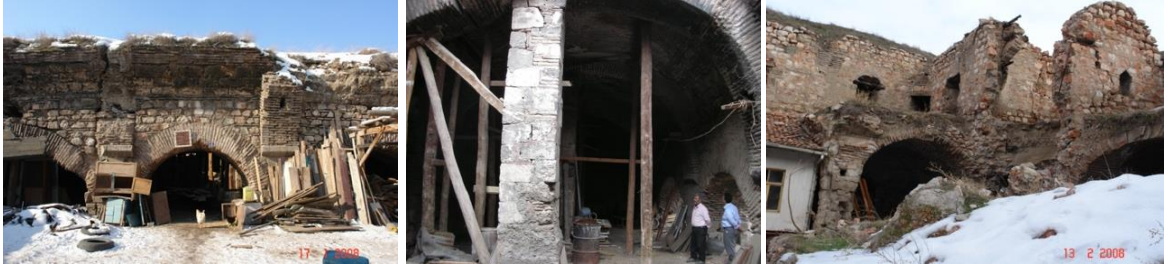
Foto. 14. Develerin Konakladığı Ahırlarda Görülen Yapısal Hasarlar ve Depo Kullanımları, 2008 (Tokat Vakıflar Bölge Müdürlüğü)

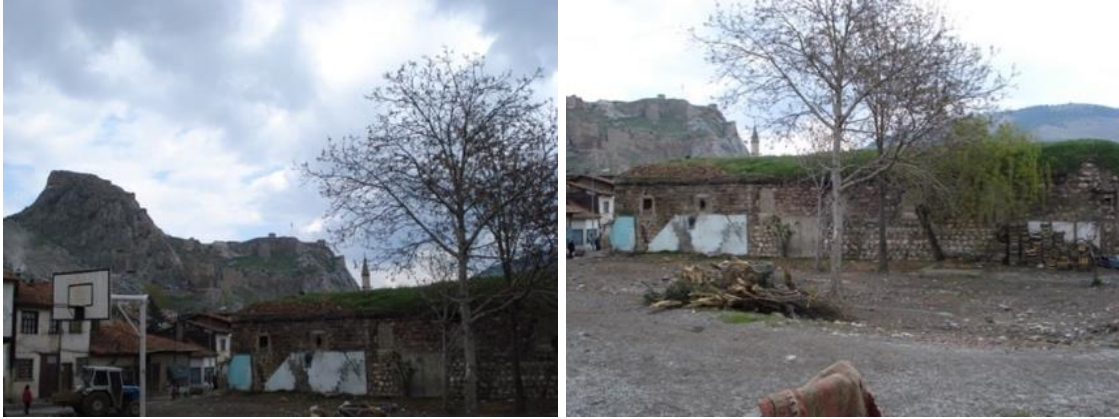
Foto. 15. Deveci Han'ın Etrafındaki Niteliksiz Ekler Kaldırıldıktan Sonra, 2007 (E. S. Akın Arşivi)

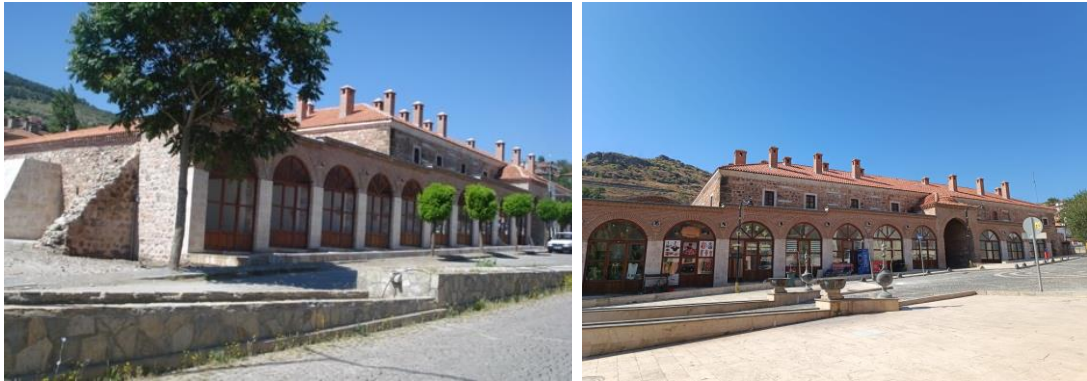
Foto. 16. Deveci Han'ın Konservatuvar Olarak Kullanılması, 2014 (E. S. Akın Arşivi) ve Konservatuvarın Taşındığı Boş Durumu, 2022 (A. Kalınbayrak Ercan Arşivi)

Deveci Han'ın restorasyonu, Tokat Gaziosmanpaşa Üniversitesi Devlet Konservatuvarı olarak yeniden işlevlendirilmesi ile gündeme gelmiş ve restorasyon projesi buna uygun olarak hazırlanmıştır. Restorasyon çalışmalarına 2009 yılında başlanmış, hanın doğu-batı duvarlarındaki ekler yıkılmış ve 2012 yılında restorasyonu tamamlanarak Tokat Gaziosmanpaşa Üniversitesi Devlet Konservatuvarı olarak kullanılmaya başlanmıştır. Ancak alanın kullanıcılarının değiştirilmesine yönelik de verilmiş olan bu işlev, yapının ve alanın kullanıcılarının ihtiyaçlarını karşılayamayınca 2019 yılının sonunda yapı boşaltılmış ve tekrar farklı bir işlevle, "butik otel" olarak restorasyon süreci başlamıştır³⁶ (Foto. 16), (Tablo 1).

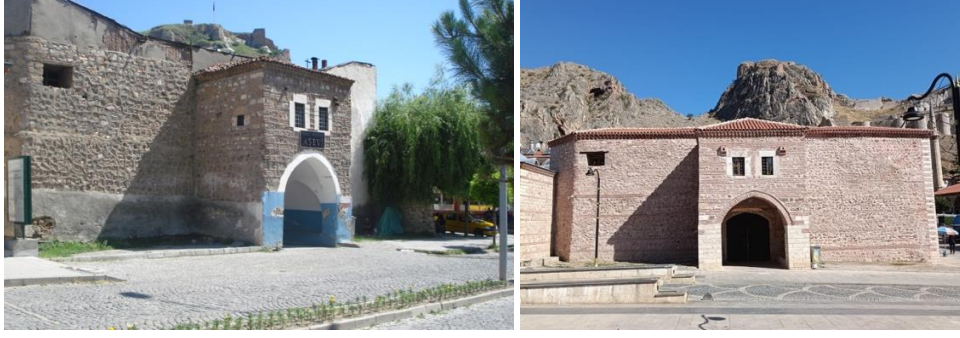
Foto. 17. Sulu Han'ın Aşevi Olarak Kullanımı, 2006 (E. S. Akın Arşivi) ve 2022 (A. Kalınbayrak Ercan Arşivi)

Sulu Han: Sulu Han, Osmanlı Dönemi yapısı olup inşa tarihi bilinmemektedir. Bilinen ilk onarımı Vakıflar Müdürlüğü tarafından 1957 yılında gerçekleştirilmiştir.³⁷ 1995-2015 yılları arasında aşevi olarak kullanılan Sulu Han'ın 2022'de tamamlanan restorasyonu sonrasında Tokat Müzesi idari binası olarak kullanılmaktadır³⁸ (Şekil 2), (Foto. 17), (Tablo 1).

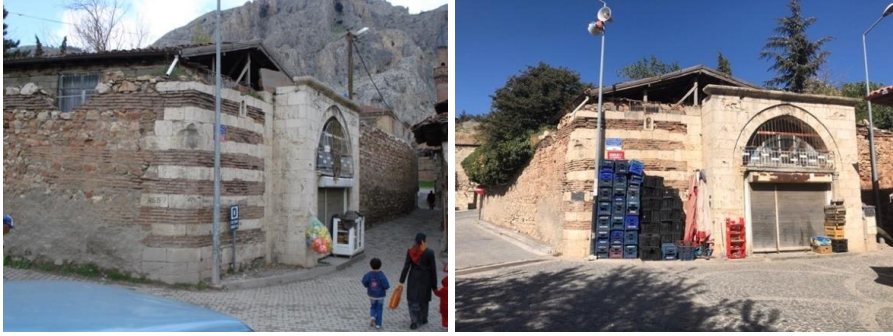
Foto. 18. Paşa Han Giriş Portalı, 2006 (E. S. Akın Arşivi) ve 2022 (A. Kalınbayrak Ercan Arşivi)

Paşa Han: Sadece dış duvarları günümüze gelmiş olan Paşa Han, Osmanlı Dönemi'nde, 1752 tarihinde inşa edilmiştir.³⁹ Özel mülkiyette bulunan Han'ın günümüze gelen en değerli kısmı giriş portalidir (Şekil 2), (Foto. 18), (Tablo 1).

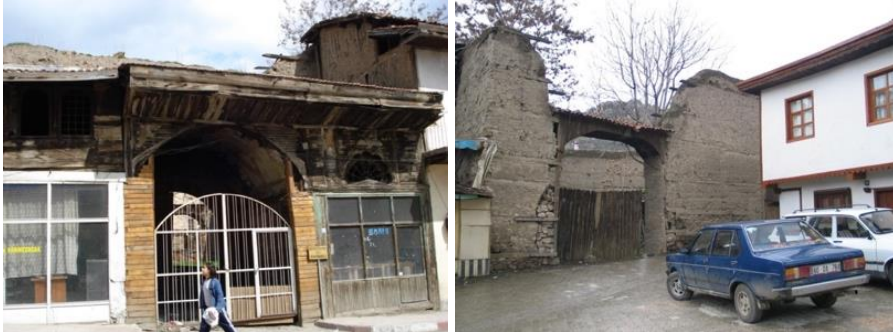
Foto. 19. Katırcılar Han'ın Kuzey ve Güney Girişleri, 2006 (E. S. Akın Arşivi)

Katırcılar Han: Osmanlı Dönemi olduğu düşünülen yapı özel mülkiyettedir. Hanın Sulu Sokak yönünde ahşap, Halit Sokak yönünde de basık kemerli giriş kapıları bulunmaktadır. Kapalı ve kullanılmayan yapı hasar almış durumdadır (Şekil 2), (Foto. 19, 20), (Tablo 1).

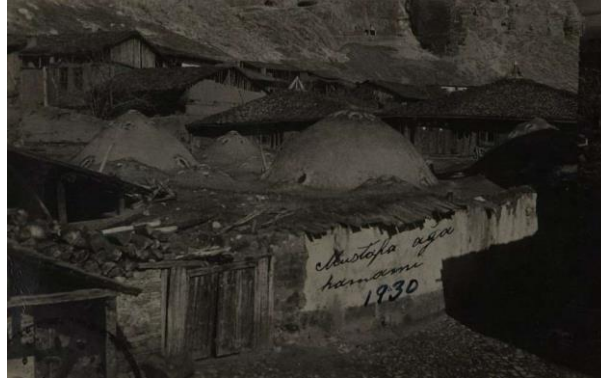
Foto. 21. Mustafa Ağa Hamamı, 1930⁴³

Mustafa Ağa Hamamı: İnşa tarihi tam olarak bilinmeyen Mustafa Ağa Hamamı'nın adı, 1364 tarihli Mehmed-i Muhiddin (Ahi Paşa) Vakfiye'sinde yer alan vakıf gelirlerinde geçmektedir. Bu nedenle bu tarihten önce inşa edildiği ve Anadolu Selçuklu Dönemi yapısı olduğu düşünülmektedir.⁴⁰ Çifte Hamam olarak inşa edilen hamam 1970 yılında bir onarım geçirmiş, yapının zemin ve duvar malzemeleri değiştirilmiştir. Değiştirilen zemin ve duvar malzemeleri nedeniyle yapının sıcaklık dengesi bozulmuş, hamam ısıtılamamış ve kullanılamaz hale gelmiştir.⁴¹ Bu hatalı onarımdan sonra kullanılmayan yapı terk edilmiş ve harabe haline gelmiştir (Şekil 2). Özel bir vakfın mülkiyetinde (Ahi Paşa) bulunan Hamam, 2018 yılında restorasyonu karşılığında Tokat Valiliği, Belediyesi ve İl Özel İdaresi'ne bir protokolle 49 yıllığına kiralanmıştır.⁴² Hamam ve Su Müzesi işlevi verilen yapının restorasyonu devam etmektedir (Foto. 21, 22), (Tablo 1).

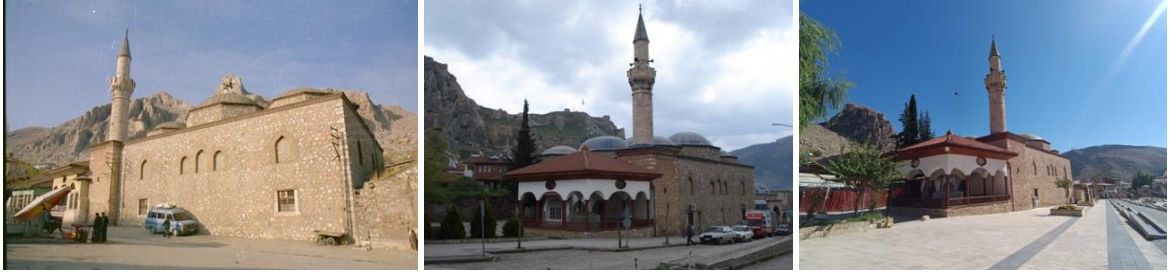
Foto. 23. Takyeciler Cami, 2003 (Tokat Vakıflar Bölge Müdürlüğü), 2006 (E. S. Akın Arşivi) ve 2022 (A. Kalınbayrak Ercan Arşivi)

Takyeciler Cami: Osmanlı Dönemi'ne ait Takyeciler Cami 15. yüzyılda, Osmanlı Döneminde inşa edilmiş, 1871-1972 yıllarında onarım görmüş ve I. Dünya Savaşı sırasında kubbe olan örtüsü kırma çatı ile değiştirilmiştir. Vakıflar Genel Müdürlüğü 1964-1965 yılları arasında caminin üst örtüsünü orijinal hale getirmiştir.⁴⁴ Cami iyi durumda olup alanın en büyük ibadet yapısıdır (Şekil 2), (Foto. 23), (Tablo 1).

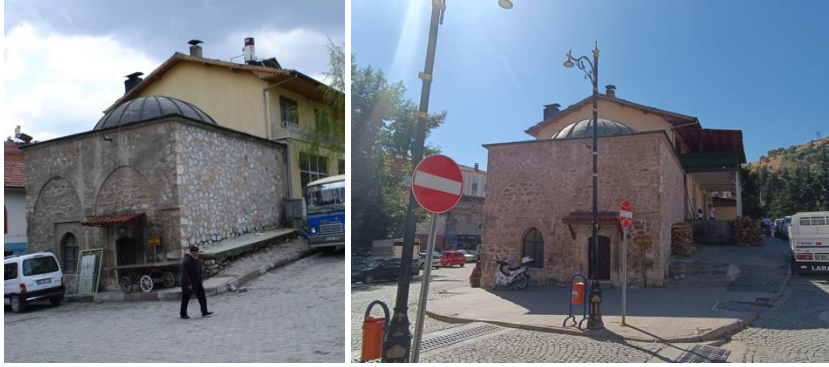
Foto. 24. Kazancılar Mescidi, 2005 (E. S. Akın Arşivi) ve 2022 (A. Kalınbayrak Ercan Arşivi)

Kazancılar Mescidi: Sulu Sokak üzerinde yer alan kare planlı mescid, üzerinde bulunan kitabesine göre 1518 yılında inşa edilmiş bir Osmanlı Dönemi yapısıdır.⁴⁵ Geçmişten günümüze iyi bir durumda ulaşılmış olan yapı mescit olarak kullanılmaktadır (Şekil 2), (Foto. 24), (Tablo 1).

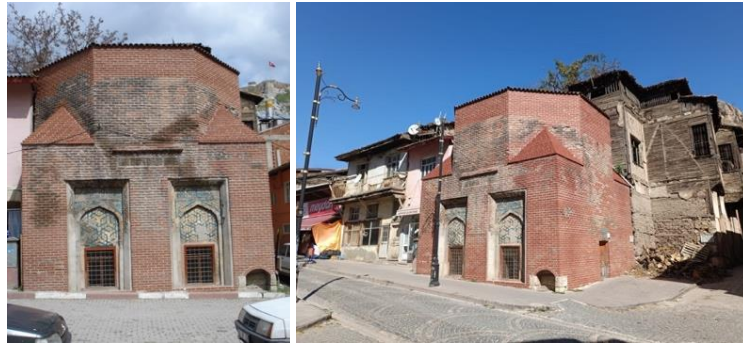
Foto. 25. Ali Tusi Türbesi, 2005 (E. S. Akın Arşivi) ve 2022 (A. Kalınbayrak Ercan Arşivi)

Ali Tusi Türbesi: Anadolu Selçuklu Dönemi'nde 1233 yılında inşa edilen Ali Tusi Türbesi, tuğla malzemesi ve sarı zemin üzerine mavi çini süslemeleri ile döneminin ilgi çeken örneklerindedir. Kitabesine göre yapı, Ebu'l Kasım bin Ali el-Tusi tarafından 1233-1234 yıllarında inşa ettirilmiştir⁴⁶ (Şekil 2), (Foto. 25), (Tablo 1).

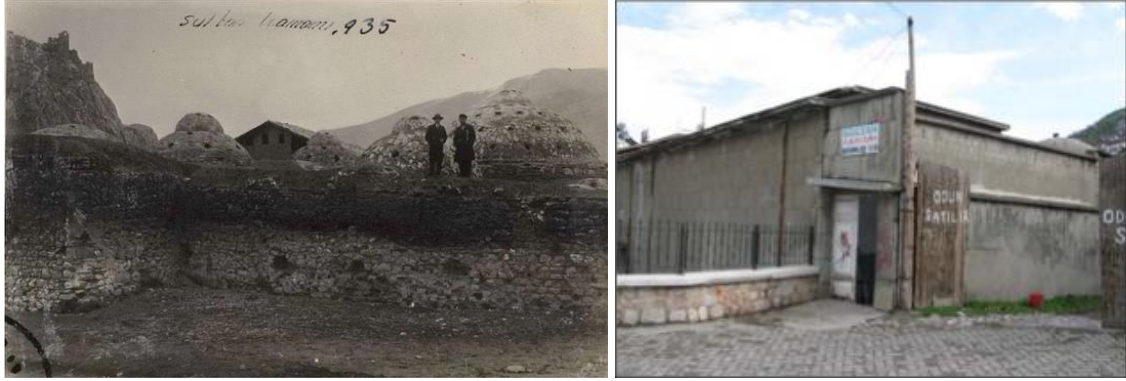
Foto. 26. Sultan Hamamı, 1935⁴⁸ ve 2005 (E. S. Akın Arşivi)

Sultan Hamamı: Anadolu Selçuklu Dönemi'ne ait olan Sultan Hamamı, çifte hamam olarak inşa edilmiş olup 13. yüzyıla tarihlendirilmektedir⁴⁷ (Şekil 2). Daha önce özel mülkiyette olan hamam oldukça tahribat yaşamış ve 2010'lu yıllara harap halde ulaşmıştır. Tokat Vakıflar Bölge Müdürlüğü'nün yapıyı kamulaştırması ile 2018 yılında başlayan restorasyon çalışmaları hala sürmektedir (Foto. 26, 27, 28), (Tablo 1).

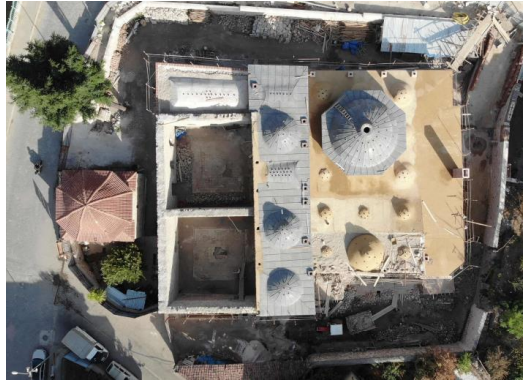
Foto. 27. Sultan Hamamı'nın Restorasyonu Sırasında⁴⁹

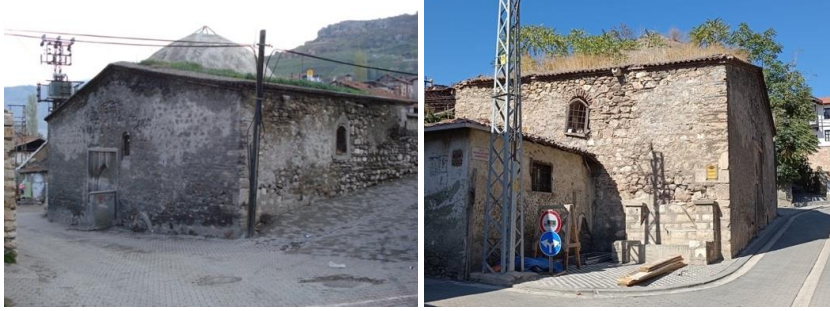
Şekil 29. Paşa Hamamı, 2006 (E. S. Akın Arşivi) ve 2022 (A. Kalınbayrak Ercan Arşivi)

Paşa Hamamı: Tek hamam olarak inşa edilen yapı Osmanlı Dönemi'nde Yörgüç Paşa tarafından 1435 yılında yaptırılmıştır.⁵⁰ Zamanla yol kotu altında kalmaya başlayan yapı uzun yıllardır hamam olarak kullanılmamaktadır. Özel mülkiyette olan yapı depo gibi kullanılmakta ve gittikçe hasar almaktadır (Şekil 2), (Foto. 29), (Tablo 1).

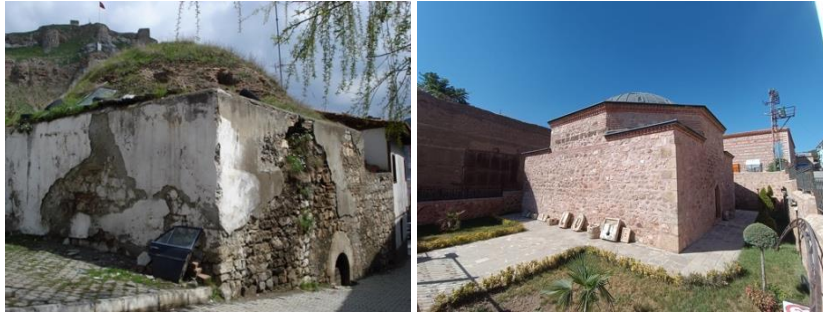
Foto. 30. Sık Dişini Helası, 2005 (E. S. Akın Arşivi) ve 2022 (A. Kalınbayrak Ercan Arşivi)

Sık Dişini Helası (Tuvalet Kalıntısı): Tokat Belediyesi'nin mülkiyetinde bulunan ve günümüze ulaşmamış bir hamam yapısının bir bölümü olduğu düşünülen yapı, halk arasında Sık Dişini Helası olarak anılmaktadır. Tokat kentinde uzun yıllar tuvalet olarak kullanılmış olan yapının restorasyonu sırasında yapılan kazı çalışmalarında özgün kanalizasyon sistemine ulaşılmıştır⁵¹ (Şekil 2), (Foto. 30). Yapının 2022 yılında tamamlanan restorasyonu ile Su ve Temizlik Müzesi olarak faaliyete geçmiştir (Tablo 1).

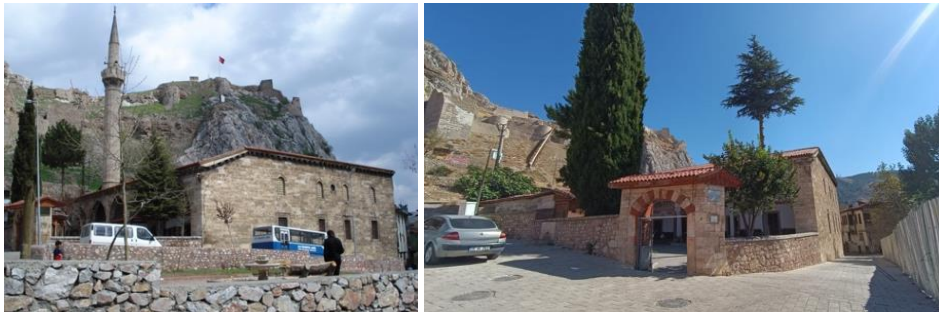
Foto. 31. Ulu Cami, 2006 (E. S. Akın Arşivi) ve 2022 (A. Kalınbayrak Ercan Arşivi)

Ulu Cami: Tokat Kalesi'nin güney eteklerinde yer alan cami, Anadolu Selçuklu Dönemi'nde inşa edilmiş ve 1678 tarihinde eski temelleri esas alınarak Osmanlı Dönemi'nde yeniden yaptırılmıştır⁵² (Şekil 2), (Foto. 31). Cami içinde yer alan kalemışı süslemeleri dikkat çekicidir. Orijinal işlevi ile kullanılmaya devam etmektedir (Tablo 1).

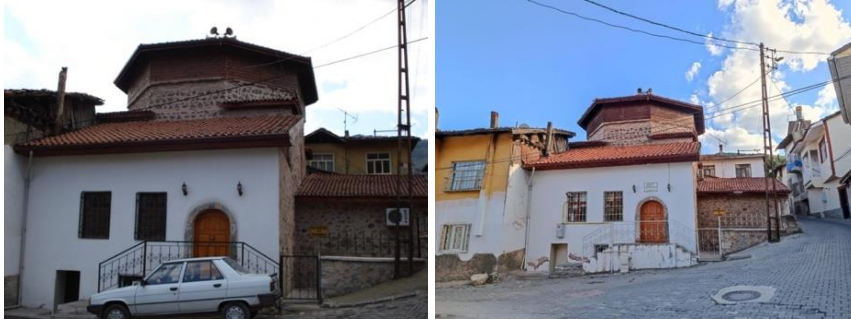
Foto. 33. Kadı Hasan Paşa Cami, 2006 (E. S. Akın Arşivi) ve 2022 (A. Kalınbayrak Ercan Arşivi)

Kadı Hasan Cami: Osmanlı Dönemi'ne ait küçük bir cami olan yapının tam olarak inşa tarihi bilinmemektedir. Yapı, Tokat'ta bulunan Hamza Bey Cami ile benzerliği nedeniyle 15. yüzyıl başlarına tarihlendirilmektedir⁵⁵ (Şekil 2), (Foto. 33). Orijinal işlevi ile kullanılmaktadır (Tablo 1).

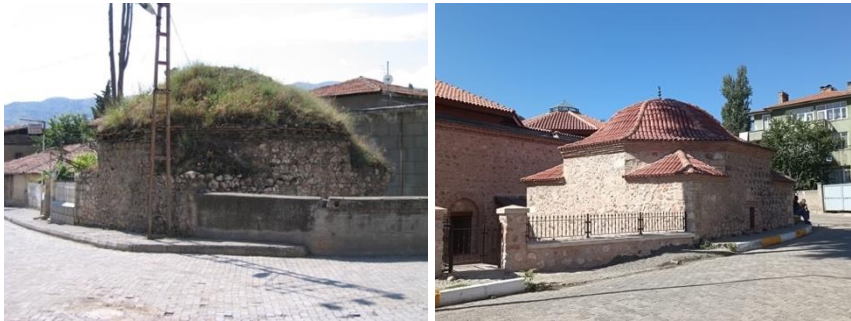
Foto. 34. Hacı Turhan Mescidi'nin Restorasyon öncesi Durumu, 2003 (Tokat Vakıflar Bölge Müdürlüğü) ve 2022 (A. Kalınbayrak Ercan Arşivi)

Hacı Turhan Mescidi: Basit kare planlı ve tek kubbeli yapı 1473 yılında, Osmanlı Dönemi'nde inşa edilmiştir.⁵⁶ Hacı Turhan Mescidinin zemin seviyesi günümüz yol zemin seviyesinin 3-4 m altındadır (Şekil 2). 2000'li yılların başlarına harabe halinde ulaşan yapının restorasyonu 2008 yılında tamamlanmış ve yapı orijinal işlevi ile kullanıma kazandırılmıştır (Foto. 34), (Tablo 1).

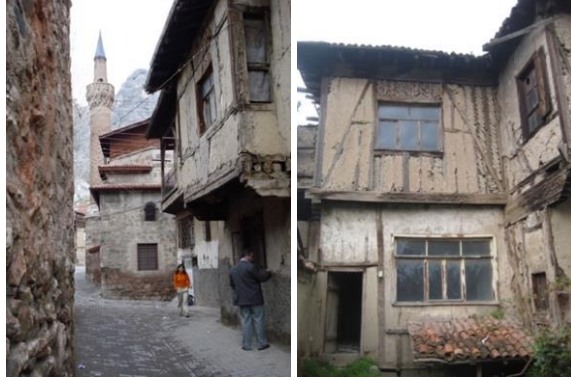
Foto. 35. Kültür Evi Restorasyon Öncesi Ön Cephe, 2006 (E. S. Akin Arşivi) ve Arka Cephe, 2006 (H. Erdem Arşivi)

Kültür Evi: Yapım tekniği, malzeme ve süsleme unsurları ile 19. yüzyıla tarihlendirilebilen bu geleneksel konut,⁵⁷ 2000'lerin başına oldukça harap halde ulaşmıştır (Şekil 2), (Foto. 35, 36). Yeşilirmak Havzası Kalkınma Birliği'nin teşvikleri ile Sivas Kültür ve Tabiat Varlıklarını Koruma Kurulu'nca 01.09.2009 tarih ve 1390 sayılı karar ile tescil edilen konutta 2010 yılında restorasyon başlamıştır.⁵⁸ Müze işlevi ile restorasyonu yapılan ve 2012 yılında Tokat Kültür Evi olarak hizmete açılan konutta yöreye ait geleneksel konut mekân öğelerinin tanıtımı yapılmaktadır (Foto. 37), (Tablo 1).

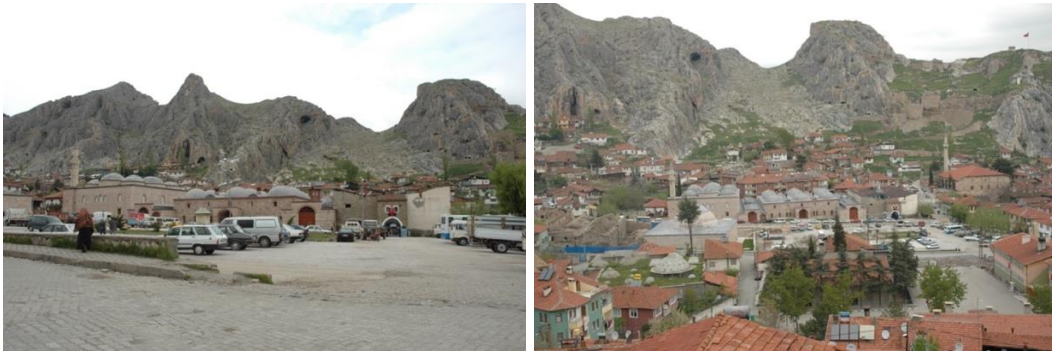
Foto. 38. Demirci Han Yıkıldıktan Sonra, 2009 (E. S. Akın Arşivi)

Yağibasın Madresesi'nin doğusunda Demirciler Han'ın yıkılması ile oluşan açık sosyal alan Sulu Sokak tarihi kent çekirdeğinin odak noktası niteliğindedir. Demirciler Han 2008 yılında yıkıldıktan sonra ortaya çıkan alanın bir bölümünde 2011'de tamamlanan modern bir yapı inşa edilmiştir. Tokat Şehir Müzesi olarak 2018'de faaliyete geçen yapı, Vakıflar Genel Müdürlüğü tarafından Tokat Belediyesine kiraya verilmiştir⁵⁹ (Foto. 38, 39). Müze'de Tokat'ın Osmanlı ve Erken Cumhuriyet Dönemlerine tarihlendirilen etnografik eserler sergilenmektedir (Foto. 26).

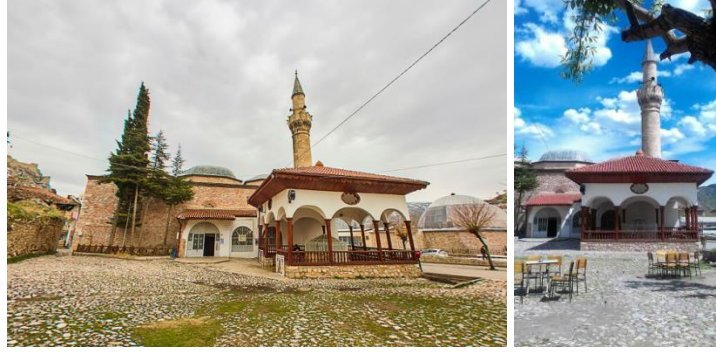
Foto. 40. Geçmişte Takyeciler Cami ve Mustafa Ağa Hamamı Önü⁶¹

Takyeciler Cami ve Mustafa Ağa Hamamı'nın önünde bulunan açık alan önemli bir toplanma mekânıdır. Hatta Deveciler Han'ın konservatuvar olarak kullanılması sırasında öğrenciler de bu alanı kullanmaktaydı.⁶⁰ Bu açık alan yıllardır zemin döşemesi, yeşil dokusu ve çay evi ile alana kimlik ve karakter veren önemli bir toplanma mekânıydı (Foto. 40, 41).

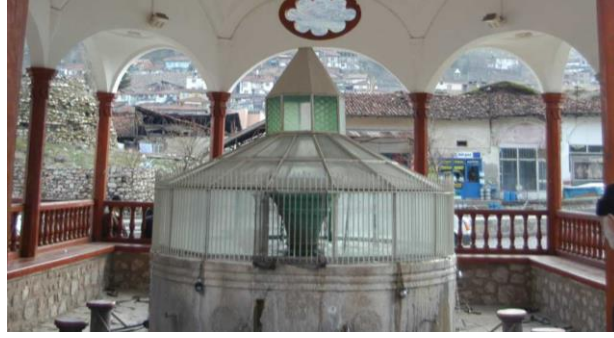
Foto. 42. Günümüzde Yıkılmış Çay Ocağının Takyeciler Cami Şadırvanı Ardından Görüntüsü⁶³

Bu alana geçmişten günümüze bakıldığında çok değişiklik geçirmediği, ancak 2022 yılında başlayan ve hala devam eden çevre düzenleme çalışmaları ile yenilenme sürecine girdiği görülmektedir. Sulu Sokak'ın toplanma mekânında yer alan çay ocağının olduğu yapı yıkılmıştır (Foto. 42). Çay evi, zemin malzemesi ve yeşil dokusu ile Sulu Sokak'a kimlik ve karakter veren bu alan, betonlaştırılan zemin malzemesi ve inşa edilen ek yapılar ile kimlik ve karakterini değiştirmektedir (Foto. 43).

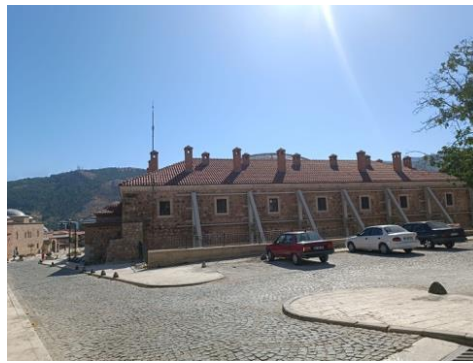
Foto. 44. Deveci Han'ın Batısında Bulunan Alan, 2022 (A. Kalınbayrak Ercan Arşivi)

Deveci Han'ın batı duvarına bitişik gecekonduların yıkılması alanı kentsel ölçekte ayağa kaldıran diğer önemli bir adım olmuştur. Çok büyük olmayan bu alan otopark olarak düzenlenmiştir (Foto. 44). Ancak otopark ihtiyacının kolayca çözümlenmesine yönelik bu düzenleme önemli bir açık sosyal alanın kaybolmasına neden olmuştur.

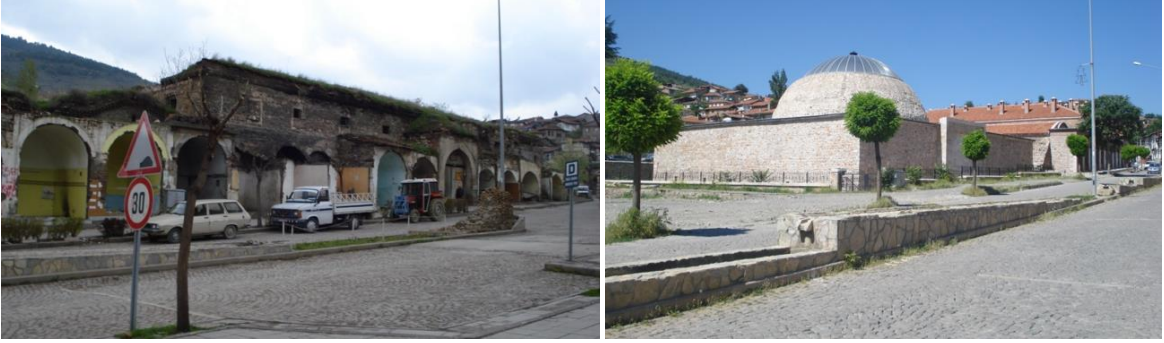
Foto. 45. Sulu Sokak 2005 ve 2012 Yıllarında Sokak Ortasından Geçen Su Ögesi (E. S. Akın Arşivi)

Sulu Sokak boyunca yapılan peyzaj düzenlemeleri ile zemin döşemesi ve sokağın ortasından geçen su ögesine müdahaleler yapılmıştır. Yüzyıllardır Sulu Sokak'ın tam ortasından geçen ve sokağa adını veren su ögesi yeni düzenlemeler ile sokağın her iki yanına taşınmıştır (Foto. 45, 46). Bu uygulama kent belleğinin değışmesine neden olabilecek bir uygulamadır. Sokağın zemin malzemesi değıştirilmiş ve develerin gelip konakladığı Deveci Han'a atf yapan deve, insan figürleri, oturma alanları sokağa yerleştirilmiştir (Foto. 47, 48). Sulu Sokak'a genel olarak bakıldığında zemin döşemesi sokağın kimlik ve karakterine uygun olmayan, betonlaşmış ve yeşilin olmadığı bir alana dönüşmüştür.

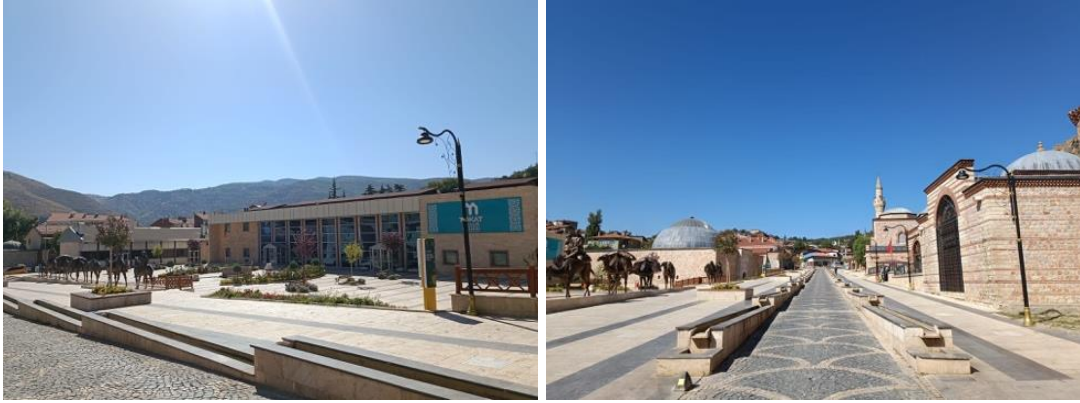
Foto. 48. Yeşil Alanların Olmadığı Betonlaşmış Sulu Sokak, 2022 (A. Kalınbayrak Ercan Arşivi)

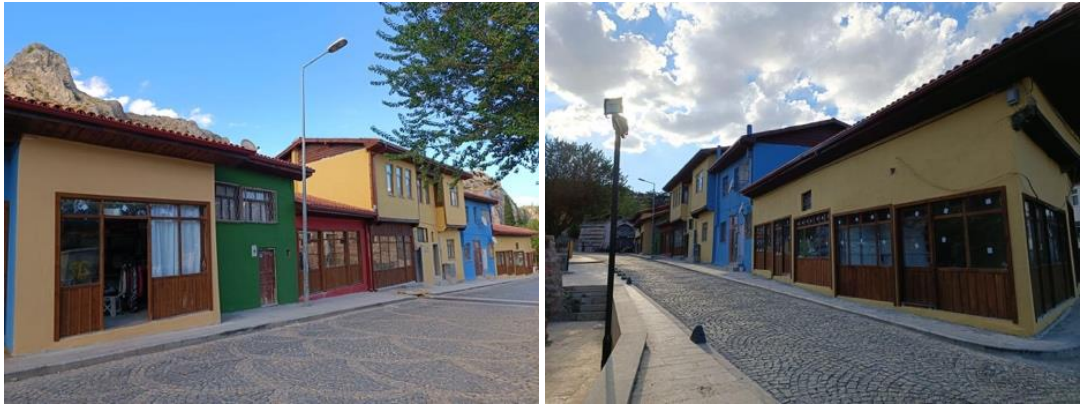
Foto. 49. Niteliksiz Yapılarda Cephe Sağıklaştırma, 2022 (A. Kalınbayrak Ercan Arşivi)

Bu alanlar dışında cephe ve sokak düzenleme çalışmaları da yapılmıştır. Deveci Han'ın giriş cephesinin karşısında özel mülkiyette bulunan niteliksiz yapılarda da cephe sağlıklılaştırma yapılmıştır (Foto. 49). Yine Katırcılar Han'ın bitişiğinde bulunan geleneksel bir konutun restorasyonu yapılmış ve niteliksiz çay ocağı yenilenmiştir (Foto. 50).
