Tarsus Tarihi Ticaret Merkezinin Kentsel Mekân Düzeninde Değerlendirilmesi ve Koruma Önerileri*

Araştırma Makalesi

Evaluation of Tarsus Historical Trade Center in Urban Space Layout and Conservation Suggestions

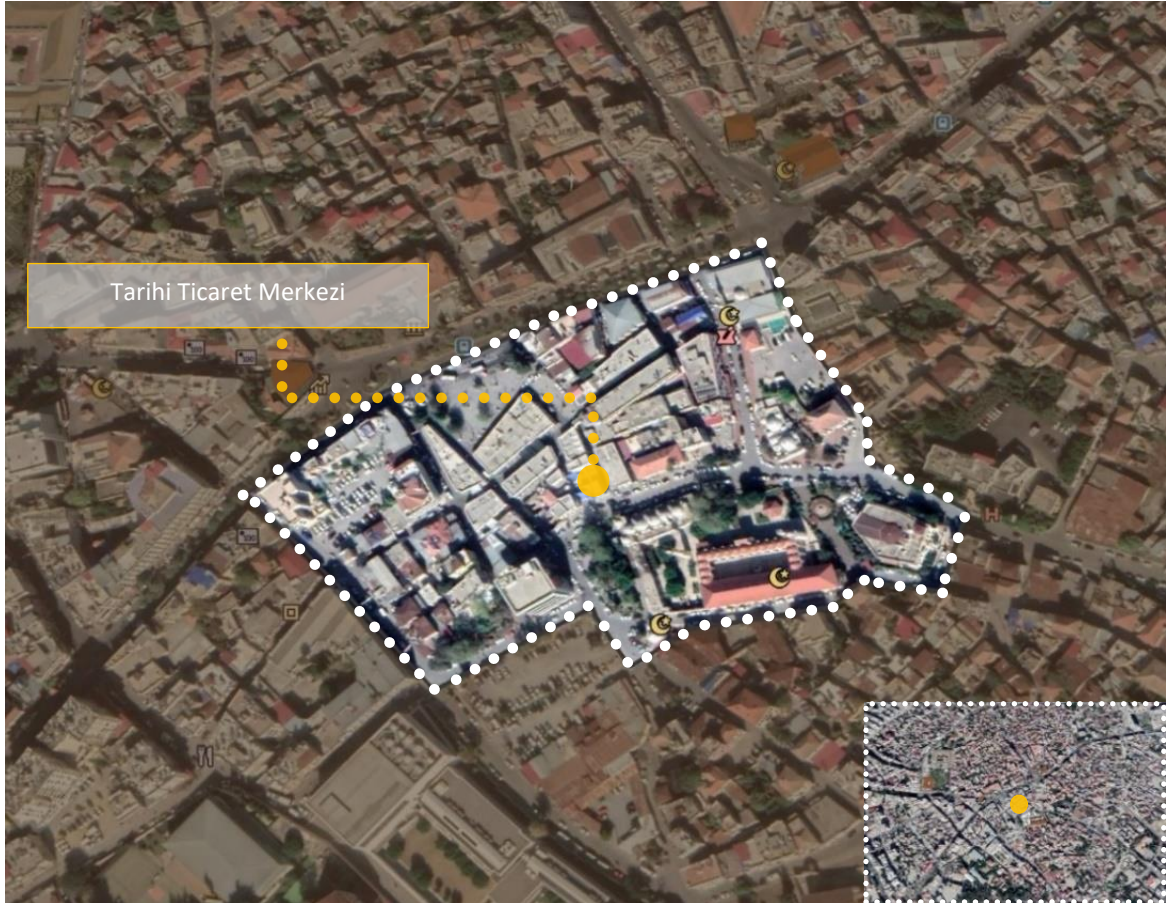
řekil 2. Tarsus Tarihi Ticaret Merkezi sınırı, 2021 (Deniz, 2021)

G6n6m6zde řehitkerim Mahallesi'nde konumlanan Tarsus Tarihi Ticaret Merkezi'ni g6neyde 3403. 3409. ve 3424. sokaklar; doęuda Sayman Caddesi; kuzeyde Adana Bulvarı ve batıda Abdi İpeki Caddesi sınırlamaktadır (řekil 2). S6z konusu merkezde varlıęını devam ettiren yapılar; Makam Cami, Ulu Cami, Yeni Hamam, Kırkkařık Bedesteni ile bitiřik nizamdaki arastası, geleneksel arřı ve konutlardır. Ayrıca G6n Hanı'ndan g6n6m6ze sadece tac kapısı kalmıřtır. B6lgenin yakın konumunda ise Bilal-i Habeři Mescidi, H6k6met Konaęı ile Kubad Pařa Medresesi yer almaktadır (řekil 3).

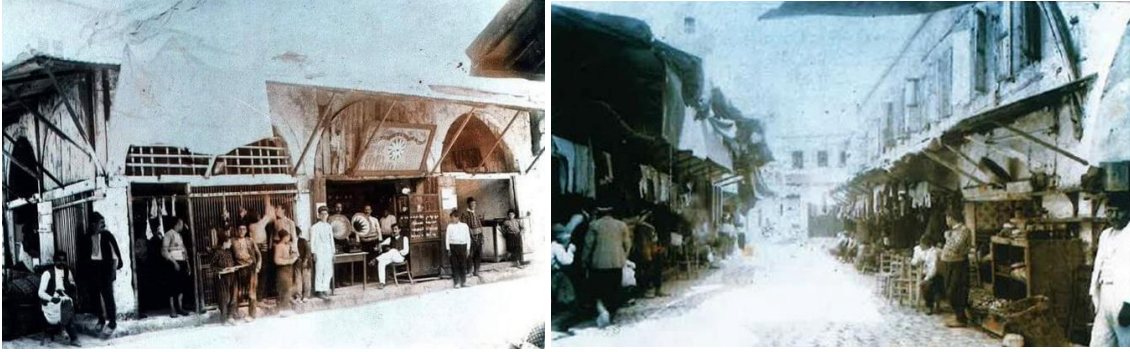
Şekil 4. 20. yüzyılda Tarsus Tarihi Ticaret Merkezi (Tarsus Kudeb Arşivi, 2020-Öz, 2016)

19. yüzyıl itibariyle Regma Gölü'nün bataklık bir hal alması üzerine 20. yüzyılda Mersin limanı fark edilince ticaretin yönü bu limana doğru çevrilmiş ve Tarsus kenti gittikçe arka planda kalarak önem kaybetmeye başlamıştır. Zamanla ilçe statüsüne düşen kentin tarihi ticaret merkezinde 1886, 1923 ve 1930 yıllarında yangın çıkması sonucunda da birçok dükkân yanarak yıkılmıştır (Öz, 2016) (Şekil 4).

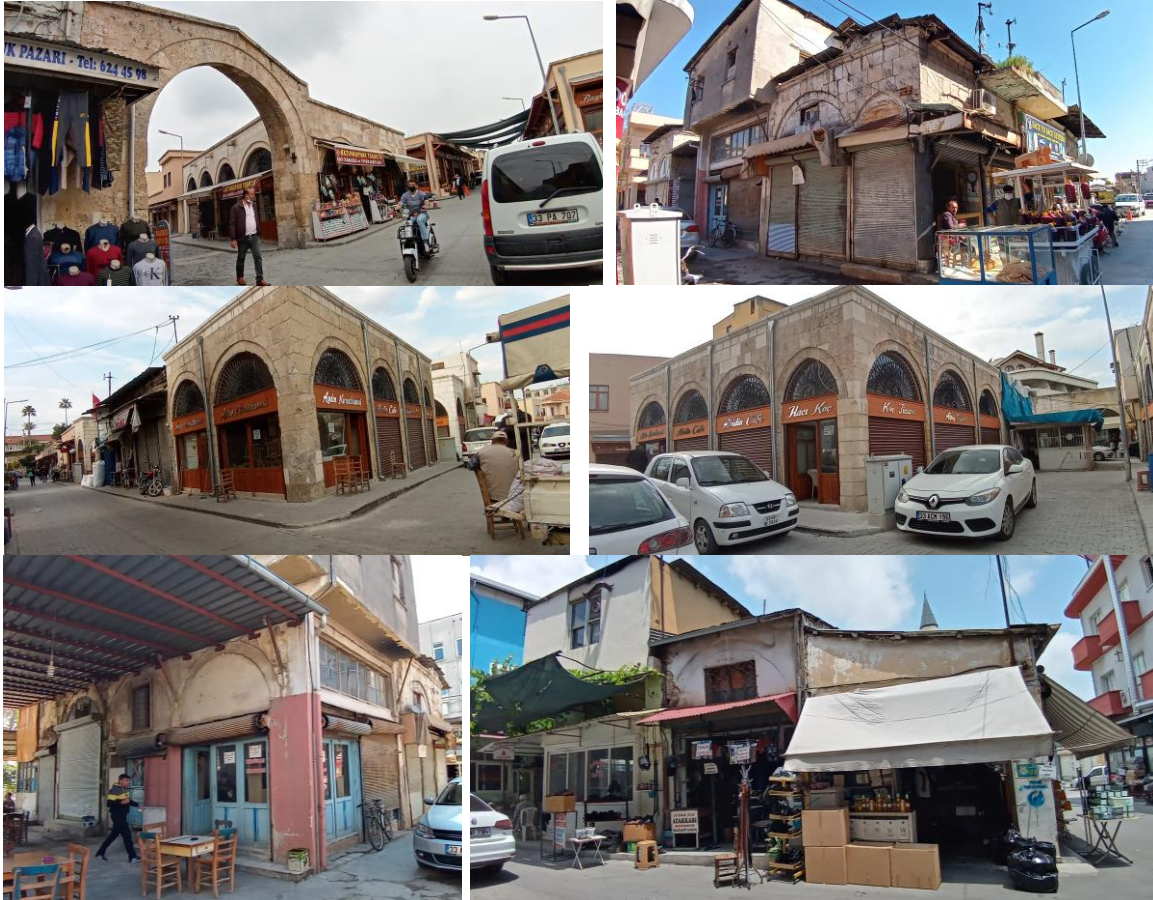
Şekil 6. Günümüzde Tarsus Tarihi Ticaret Merkezi, 2021 (Deniz, 2021)

20. yüzyılda kente gelip araştırmalar yapan Rother (1971), Tarsus'un tarihi ticaret merkezini; Şehitkerim mahallesinde konumlanan bölgenin oluşturduğunu ve bu bölgenin Osmanlı kent dokusundan izler taşıdığını belirtmiştir (Ünlü, 2009) (Şekil 5). Ayrıca 20. yüzyılın ortasından sonra ise modern alışveriş mekânlarının inşa edilmesiyle kentli bu mekânlara yönelmiş, söz konusu merkez ise azalan işleviyle köhneleşmeye başlayarak varlığını sürdürmeye devam etmiştir (Şekil 6).

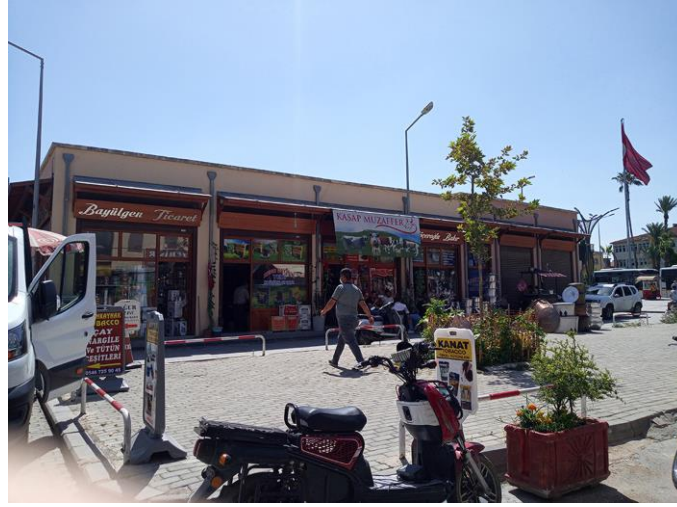
Şekil 7. Günümüzde meydana dönüştürülen 578 numaralı ada (Deniz, 2021)

Ada-parcel analizine göre; yerleşimde yer alan toplam ada sayısı otuz dokuz olup bu adaların beş adedi tapu kayıtlarına bir ada (1635 numaralı ada) olarak gözükmektedir. Yapılar ayrıık ya da bitişik nizamda genellikle tek veya iki katlı olarak inşa edilmiş ve seksen dokuz tane yapı bulunmaktadır. 572 numaralı adada konumlanan Belediye Binası ise, 1992 yılında yıktırılmış ve günümüzde burası meydan işlevinde kullanılmaktadır. 578 numaralı adada yer alan yapının bir niteliği bulunmamaktadır. Dolayısıyla 583 numaralı adada konumlanan tarihi Gön Hanı'nın tek kalıntısı olan taç kapısının algılanabilirliği zorlaştırdığından 2007 yılında Tarsus Belediyesi tarafından başlatılan yenileme

çalışmaları kapsamında yıktırılmıştır. Söz konusu adanın tümü günümüzde meydana dönüştürülmüştür (Şekil 7). Çalışma alanının güney ve kuzey sınırlarındaki adalarda parçalanma ve yapı yüksekliklerinde artış gözlenmiştir. 1965’de yıktırılan hanların arşivlerden ulaşılan bilgileri doğrultusunda 583, 584, 585, 586, 587, 588, 589, 590, 591 numaralı adalarda konumlandığı düşünülmektedir. Günümüzde bu adalarda birbirinden bağımsız yapıların yer alması belirtilen kanıyı desteklemektedir. 581, 274, 291, 292, 294, 295, 297, 299 no’lu adalardaki dükkanların ise nitelikli olduğu ancak zamanla muhdes eklerin veya bitişik nizamda yeni yapıların inşa edildiği tespit edilmiştir. Çevresel unsurlar, ulaşım durumu, dolu-boş ve ada-parcel analizlerinin gösterimleri Şekil 8’de gösterilmiştir.
