TÜRKİYE’DE ASBEST YASAĞI VE BAZI İTHAL ÜRÜNLERDE ASBEST MİNERALLERİNİN ARAŞTIRILMASI

Mehmet Ali KURT^{*1}, Ümit YILDIRIM²

ASBESTOS BAN IN TURKEY AND INVESTIGATION OF ASBESTOS MINERALS IN SOME IMPORTED PRODUCTS

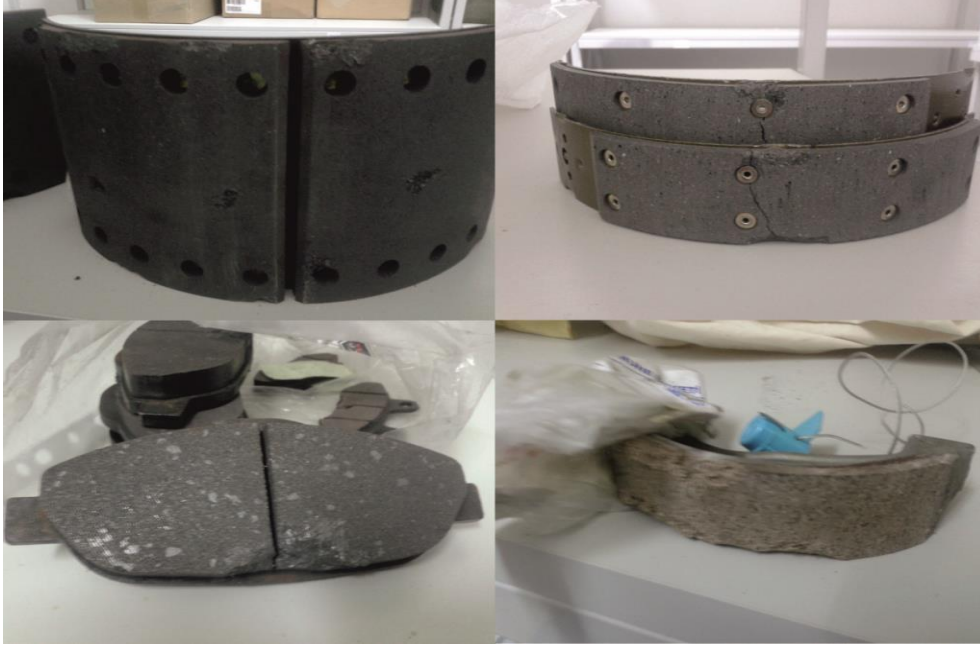
Şekil 1. Çeşitli araçlara ait değişik ebatlarda fren balataları

Çizelge 1'de asbest ölçümü yapılan ürün, görüntüleme metodu ve asbest bulgusu yer almaktadır. Çalışma kapsamında derlenen çeşitli yapay çiçek, çeşitli ebatlardaki seramik vazo, motosiklet fren balatası ve otomobil fren balatası örneklerinde polarize ışık mikroskobu ve alan emisyonlu taramalı elektron mikroskobu (FE-SEM) ile yapılan analizler sonucunda asbest mineralleri tespit edilmemiştir. Buna karşın kamyon ve iş makinası fren balatalarında asbest mineralleri tespit edilmiştir (Çizelge 1). Çeşitli araçlara ait fren balatalarının makro görüntüleri Şekil 1'de verilmektedir. Şekil 2'de bazı fren balatalarının polarize ışık mikroskopundaki görünümü yer almaktadır. Şekil 2 A ve B'de polarize ışık mikroskopundaki asbestli bir balatadaki asbest minerallerinin çift nikol ve tek nikol görüntüsü, Şekil 2 C ve D'de ise cam yünü kullanılarak imal edilen bir fren balatasının görüntüsü yer almaktadır.

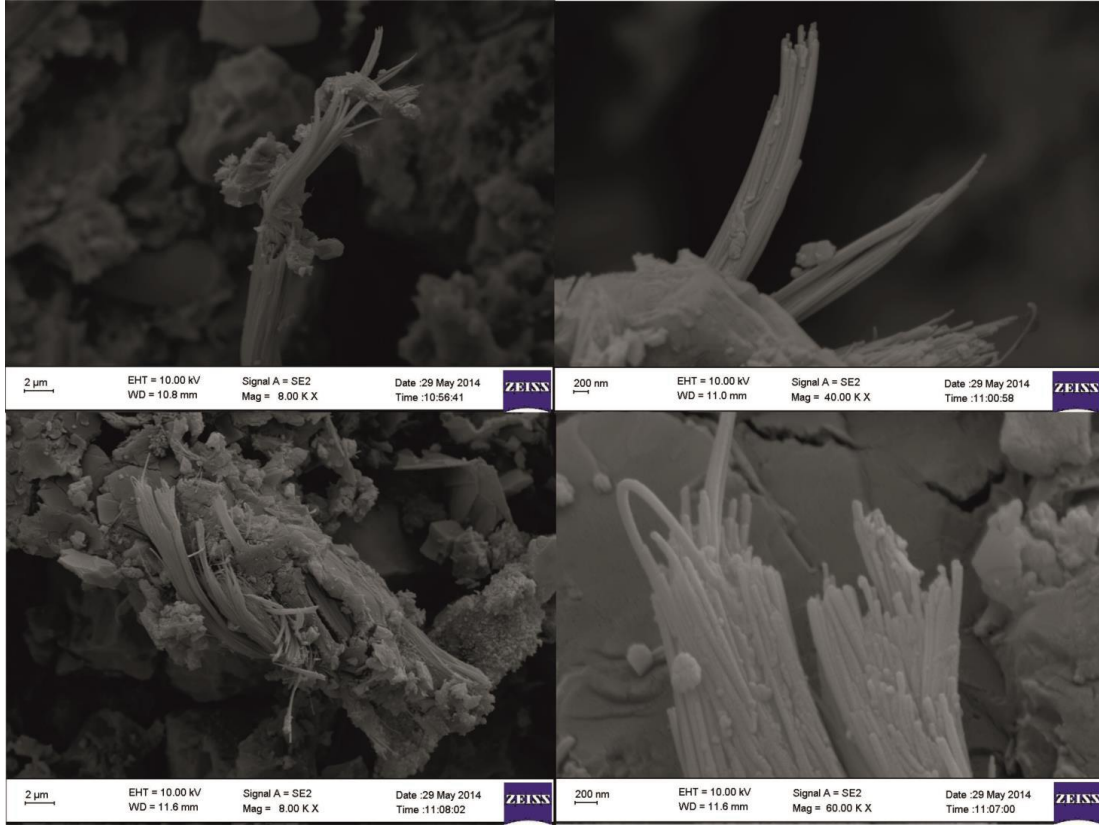
Şekil 3. Fren balatalarındaki asbest liflerinin FE-SEM görüntüleri

Asbest, geçmiş yıllarda fren balatalarında takviye malzemesi olarak kullanılmış, ancak insan sağlığı bakımından tehlike oluşturduğu belirlendiğinden beri takviye malzemesi olarak para-aramid, cam, çelik, seramik ve taş yünleri olarak adlandırılan, iğnemi yapay malzemeler kullanılmaya başlanmıştır [11]. Bu çalışmada incelenen Şekil 2 A ve B'deki fren balatalarında takviye malzemesi olarak kullanımı yasaklanan asbest mineralinin, Şekil 2 C ve D'deki fren balatasında ise cam yünü takviye malzemesinin bulunduğu saptanmıştır. Şekil 3'te takviye malzemesi olarak asbest mineralinin kullanıldığı fren balatası içerisinde yer alan asbest liflerinin FE-SEM görüntüsü yer almaktadır. Bu görüntüde çok sayıda asbest mineralinin demetler halinde ve düzensiz şekilde bir arada olduğu görülmektedir.

Şekil 4'te ise takviye malzemesi olarak cam yününün kullanıldığı fren balatası içerisinde yer alan cam yünü liflerinin FE-SEM görüntüsü yer almaktadır. Bu görüntüde çok sayıda yapay cam yününün demetler halinde ve düzenli şekilde bir arada olduğu görülmektedir. Şekil 3'teki asbest lifleri ile Şekil 4'teki cam yünü karşılaştırıldığında birbirinden bariz olarak farklı oldukları görülmektedir. Şekil 3'teki asbest lifleri düzgün ve doğrusal bir yapıya sahip değildir. Buna karşın Şekil 4'teki cam yünü, düzgün ve doğrusal bir yapıya sahiptir. Aynı zamanda bir cam yününün çapı, asbest mineraline göre oldukça büyüktür. Boyutlardaki bu durum, balatalarda cam yününün gözle rahatlıkla görülebilir olmasını ve asbest minerallerinin ise gözle görülememesini sağlamaktadır. Cam yünü ile asbest mineralinin farklılıklarından birisi de asbest minerallerinin uçları sivri iken, cam yününün uçları bıçakla kesilmiş gibi düzdür. Sonuç olarak fren balatalarında takviye malzemesi olarak kullanılan asbest lifleri ile cam yünü liflerindeki fiziksel farklılıklar, hem optik mikroskopta hem de elektron mikroskopunda bariz olarak belirlenebilmektedir.
