Evaluation of the accessibility of historical regions in terms of disabled individuals: The case of Diyarbakır Suriçi region

Tarihi bölgelere erişilebilirliğin engelli bireyler açısından değerlendirilmesi: Diyarbakır Suriçi bölgesi örneği

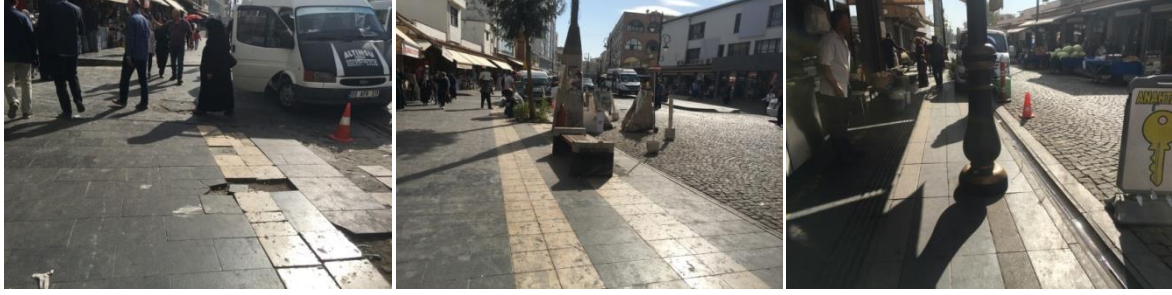
Şekil 5 - Suriçi'nde kaldırım yüzeyi, genişliği ve yüksekliği (A, B, and C).

Suriçi bölgesinde kaldırım genişliğinin fiziksel engellilere göre uygunluğunu ölçmek için sorulan soruya katılımcıların % 83'ü engelli kullanımı için uygun olmadığını, % 4'ü uygun olduğunu belirtmiş, % 6'sı "bilmiyorum/kararsızım" seçeneğini işaretlemiş ve % 7'si ise cevap vermemiştir (Şekil 5 A-B).

Suriçi bölgesinin kaldırım yüksekliğinin fiziksel engellilere göre uygunluğunu ölçmek için sorulan soruya katılımcıların % 85'i Suriçi'ndeki kaldırım yüksekliklerinin engelli kullanımı için uygun olmadığını, % 4'ü uygun olduğunu belirtmiş, % 5'i "bilmiyorum/kararsızım" seçeneğini işaretlemiş ve % 6'sı ise cevap vermemiştir (Şekil 5 C).

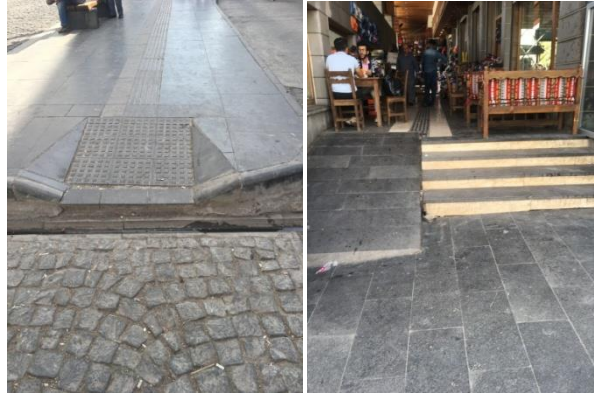
Şekil 7 - Suriçi'nde rampa örnekleri (D and E).

Suriçi bölgesinde kaldırım rampalarının fiziksel engellilere göre uygunluğunu ölçmek için sorulan soruya katılımcıların % 85'i Suriçi'ndeki kaldırım rampalarının engelli kullanımı için uygun

olmadığını, % 5'i uygun olduğunu belirtmiş, % 4'ü “bilmiyorum/kararsızım” seçeneğini işaretlemiş ve % 6'sı ise cevap vermemiştir (Şekil 7 D-E).

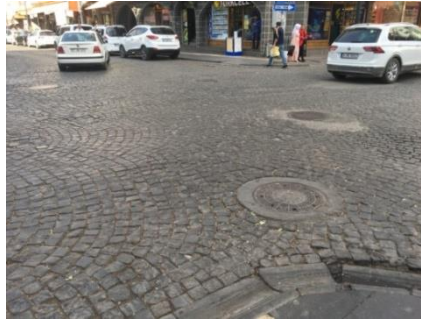
Şekil 10 - Suriçi'nde yaya geçidi bulunmayan yollar (F).

Suriçi bölgesinde yaya geçidinin uygunluğunu ölçmek için sorulan soruya katılımcıların % 87'si Suriçi'ndeki yaya geçitlerinin engelli kullanımı için uygun olmadığını belirtmiş, % 6'sı "bilmiyorum/kararsızım" seçeneğini işaretlemiş ve % 7'si ise cevap vermemiştir (Şekil 10 F).

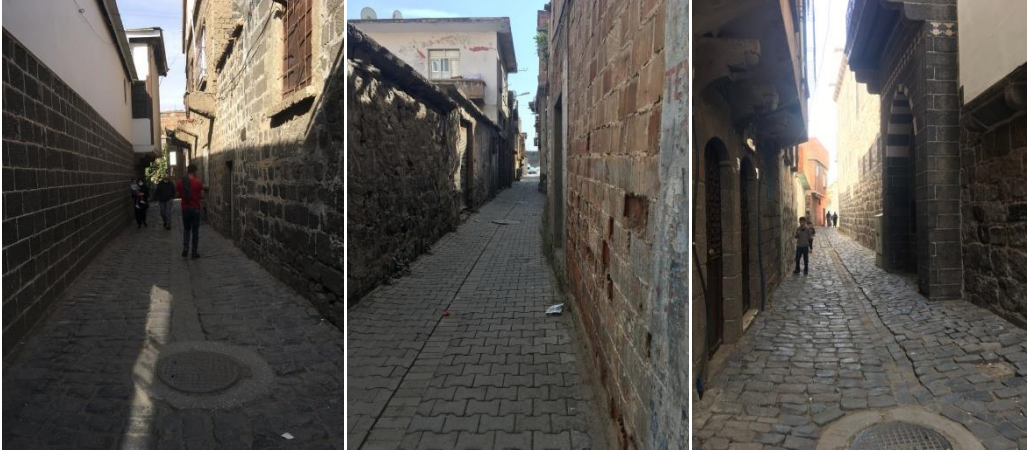
Şekil 11 - Suriçi'nde sokak dokusu (G, H, and I).

Engelli bireylere Suriçi bölgesinde sokak genişliğinin uygunluğunu ölçmek için sorulan soruya katılımcıların % 78'i Suriçi'ndeki Sokak genişliklerinin engelli kullanımı için uygun olmadığını, %

9'u uygun olduğunu belirtmiş, % 2'si "bilmiyorum/kararsızım" seçeneğini işaretlemiş ve % 11'i ise cevap vermemiştir (Şekil 11 G-H).

Engelli bireylere Suriçi bölgesinde sokak yüzeyinin uygunluğunu ölçmek için sorulan soruya Katılımcıların % 87'si Suriçi'ndeki sokak yüzeylerinin engelli kullanımı için uygun olmadığını, % 2'si uygun olduğunu belirtmiş, % 2'si "bilmiyorum/kararsızım" seçeneğini işaretlemiş ve % 9'u ise cevap vermemiştir (Şekil 11 G-H-I).

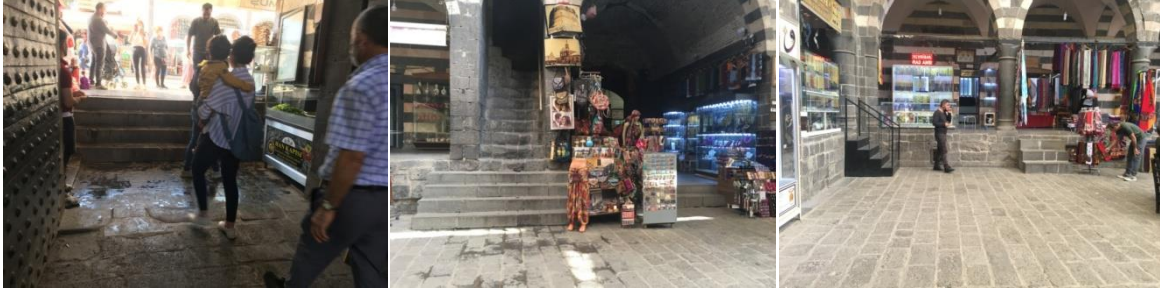
Şekil 12 - Hasan Paşa Hamı girişi, üst katlara geçiş ve masalar arası mesafe (J).

Suriçi Bölgesinde han, kafe gibi alışveriş ve yeme-içme mekanlarına erişim fiziksel engelliler tarafından değerlendirildiğinde katılımcıların % 91'i Suriçi'ndeki han, kafe gibi alışveriş ve yeme-içme imkanı tarihi yapılara rahatlıkla ulaşamadığını belirtmiş, % 4'ü "bilmiyorum/kararsızım" seçeneğini işaretlemiş ve % 5'i ise cevap vermemiştir. Suriçi Bölgesinde yeme-içme imkanı tarihi mekanların masa düzenlerinin engellilerin geçişine uygunluğu değerlendirildiğinde katılımcıların % 87'si Suriçi'ndeki kafe ve restoranlarda masalar arası mesafenin engelli geçişi için uygun olmadığını, % 4'ü uygun olduğunu belirtmiş, % 2'si "bilmiyorum/kararsızım" seçeneğini işaretlemiş ve % 7'si ise cevap vermemiştir (Şekil 12 J).

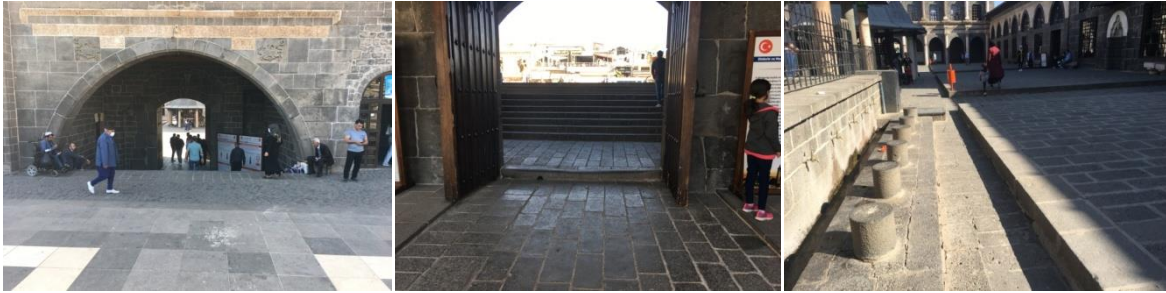
Şekil 13 - Ulucami girişi ve abdest alma yerleri (K).

Dini yapıların fiziksel engelli kullanımına uygunluğunu ölçmek için sorulan soruya 6 kişi cevap vermemiş, diğerleri uygun olmadığını belirtmiştir. Camilerde abdest alma alanlarının fiziksel engelliler için uygunluğuna 4 kişi cevap vermemiş, diğerleri uygun olmadığını belirtmiştir. Nitekim Suriçi Bölgesinin merkezinde yer alan, tarihi öneme sahip hem ibadet hem de kültürel anlamda en fazla ziyaret edilen Ulu Camide bunu görmek mümkündür. Ulu Caminin avlusuna erişim ciddi bir kot farkıyla olmakta, caminin fiziksel engelliler tarafından hem ibadet hem de ziyaret için kullanımı yardım almadan mümkün olamamaktadır (Şekil 13 K).

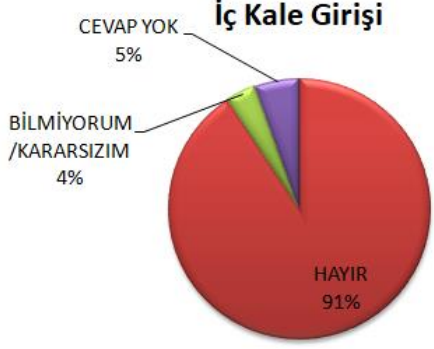
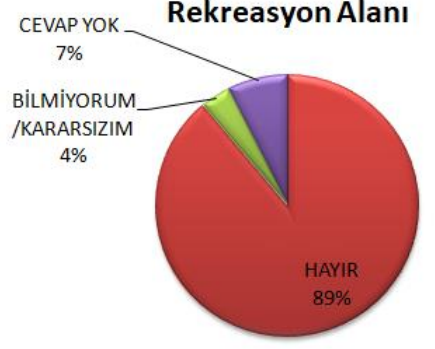
Suriçi Bölgesinde İçkale Girişinin Engelli Geçişine Uygunluğu	İçkale’de Rekreasyon Alanlarının Engelli Kullanımına Uygunluğu
Katılımcıların % 91’i İçkale girişinin engelli geçişine uygun olmadığını belirtmiş, % 4’ü “bilmiyorum/kararsızım” seçeneğini işaretlemiş ve % 5’i ise cevap vermemiştir.	Katılımcıların % 89’u İçkale’de rekreasyon alanlarının engelli kullanımı için uygun olmadığını belirtmiş, % 4’ü “bilmiyorum/ kararsızım” seçeneğini işaretlemiş ve % 7’si ise cevap vermemiştir.

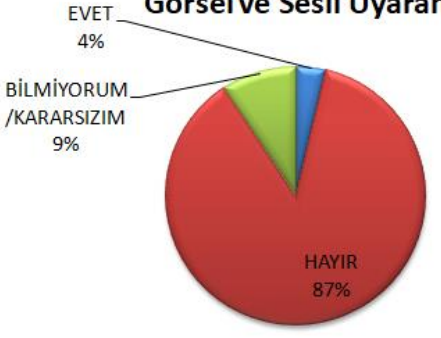
<p>Görsel ve Sesli Uyarın</p>

İçkale’de Engelli Bireylere Yönelik Sesli-Görsel Uyarın/İşaret-Yön Levhalarının Bulunma Durumu	İçkale’de Yönlendirme, Bilgilendirme Levhalarının Konumu ve Yüksekliğinin Uygunluğu
Katılımcıların % 87’si İçkale’de engelli kullanımına uygun görsel ve sesli uyarın işaret - yön levhalarının bulunmadığını, % 4’ü bulunduğunu belirtmiş, % 9’u “bilmiyorum/ kararsızım” seçeneğini işaretlemiştir.	Katılımcıların % 85’i İçkale’de yönlendirme, bilgilendirme levhalarının konumu ve yüksekliğinin uygun olmadığını, % 2’si uygun olduğunu belirtmiş, % 13’ü “bilmiyorum/kararsızım” seçeneğini işaretlemiştir.

<p>EVET 4%</p> <p>BİLMİYORUM /KARARSIZIM 9%</p> <p>HAYIR 87%</p>	<p>İşaretlerin Konumu ve Yüksekliği</p>

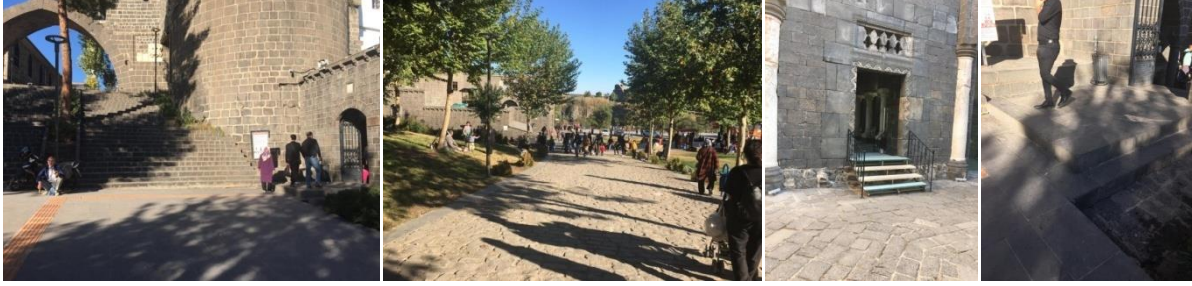
Şekil 15 - İç kale'de karşılaşılan engeller (M).

Suriçi genelinde olan benzer sorunlar içkalede de yaşanmaktadır. İçkale bölümünde yer alan gerek açık alanlar gerekse cami, müze, cafe gibi kapalı alanların ilgili standartlara göre düzenlenmesine ihtiyaç duyulmaktadır (Şekil 15 M).
