Social and physical structure of shops and their conservation problems in Skopje Turkish Bazaar

Üsküp Türk çarşısındaki dükkânların sosyal ve fiziki yapısı ile koruma sorunları

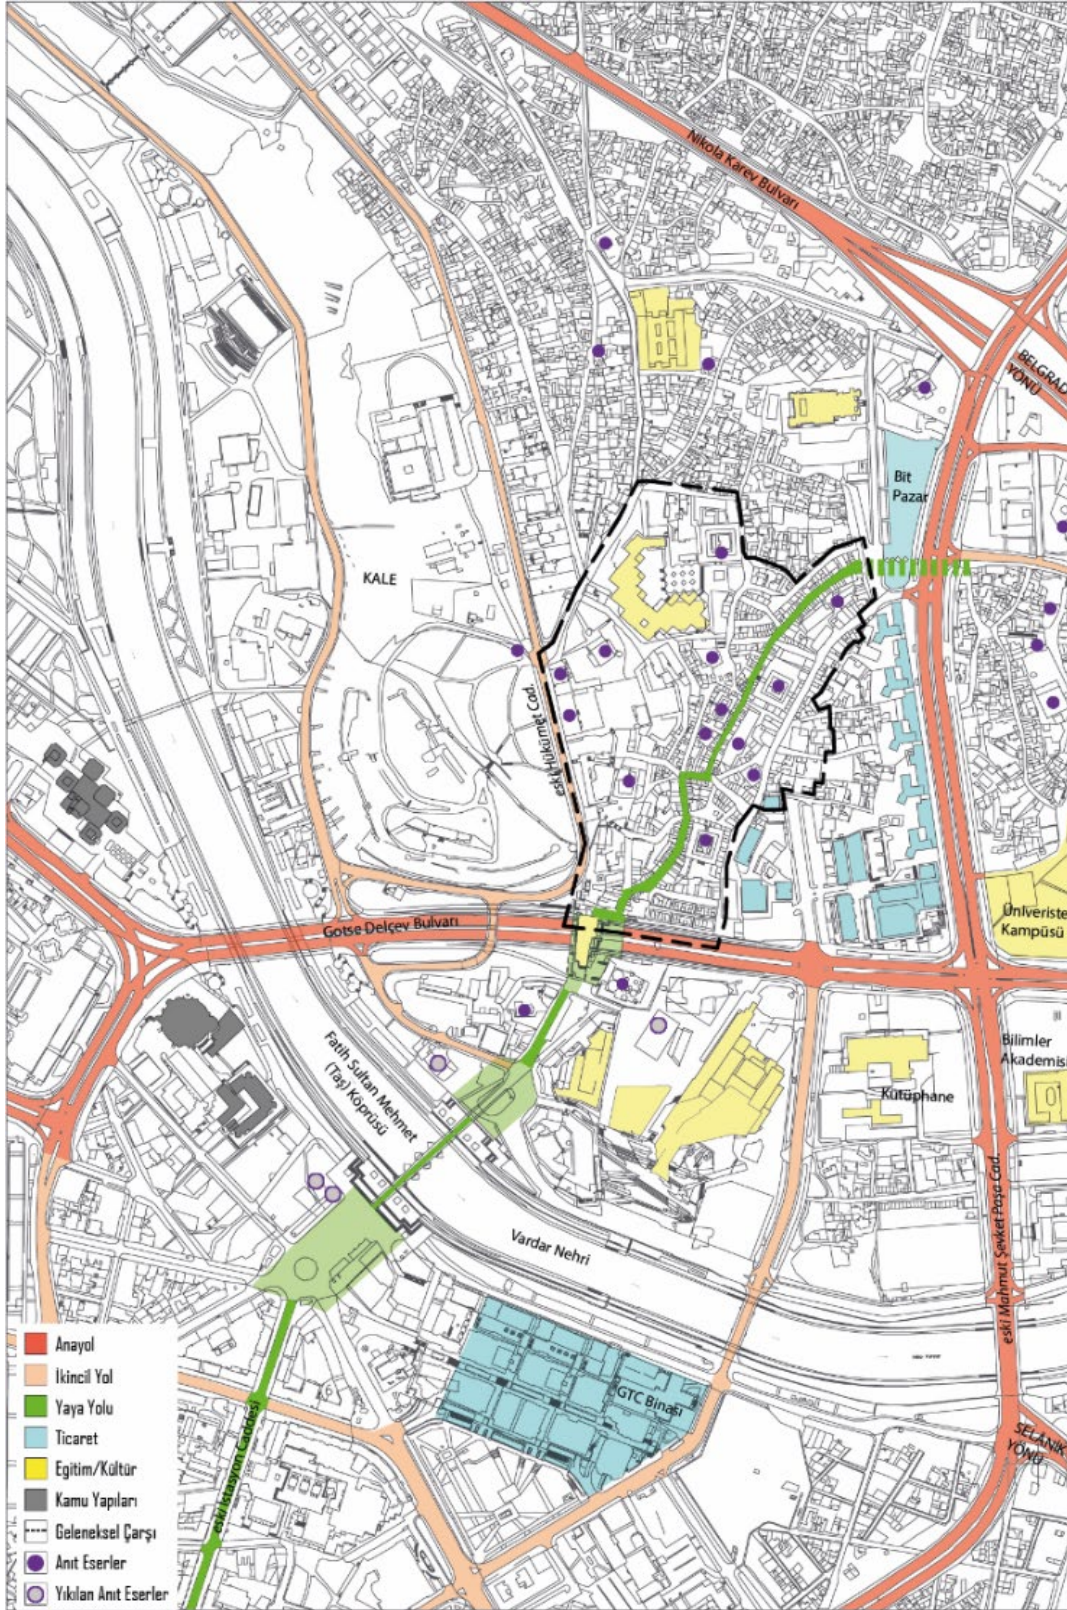
Resim 3: 1963 Depremi sonrası geleneksel ve modern çarşığı yeniden şekillendiren temel kararlar

Bu yeni plana göre, Taş Köprü şehrin odak noktası olarak belirlenmiştir. Vardar Nehri ile kale duvarlarının arasından çarşıya uzanan yolun (Goce Delçev Bulvarı) genişletilmesiyle, çarşıdan koparılan bölge, kentsel sit olarak tescil edilen çarşının, Köprü tampon bölgesi olmuştur. Bu geniş yolun, yaya aksında (**Resim 3: yeşil aks**) bir kesinti oluşturmaması için yaya yürüme kotu, değiştirilmeden alta alınmıştır. Bu bölgede mevcut olan anıtsal yapılar içinde, sadece Davut Paşa Hamamı ve Aziz Dimitri Kilisesi yıkılmamıştır. Diğer konutlar ve anıtsal yapılar yıkılarak, yerine çağdaş sahne sanatlarının gerçekleştirileceği binalar yapılmıştır. Çarşının doğu tarafında bulunan, eski adıyla Mahmut Şevket Paşa Caddesi de genişletilmiş ve her iki tarafına modern ticari binalar yapılarak, geleneksel çarşı modern binalarla perdelenmiştir (**Resim 3: Goce Delçev Bulvarı’nın kuzeyinde kalan mavi boyalı binalar**). Özgün halinde çarşı, Sultan Murad ve İsa Bey küllieleri ve küllielerin geniş hazireleriyle çevrelenmişken, genişletilen yol ve yapılan yeni büyük binalar, çarşının özgün halindeki mekân bütünlüğünü bozmuştur. Bu dönemde Vardar Nehri’nin güney tarafında kalan irili ufaklı son Osmanlı yapıları da tümüyle kaldırılmıştır. Çarşının kuzeyinde ise şehrin birinci çevre yolu olan Nikola Karev Bulvarı açılmıştır (**Resim 3**). İshak Bey Camisi, bu yeni imar planına göre iki geniş yolun kesiştiği yonca kavşağı noktasında kalmıştır. Bulvarların yapılması sırasında birçok konut ve yapı yıkılmış, çarşının konut bölgesiyle olan bağı koparıldığı gibi bölgenin topografyası da değiştirilmiştir (Kumbaracı Bogoyeviç, 2011).

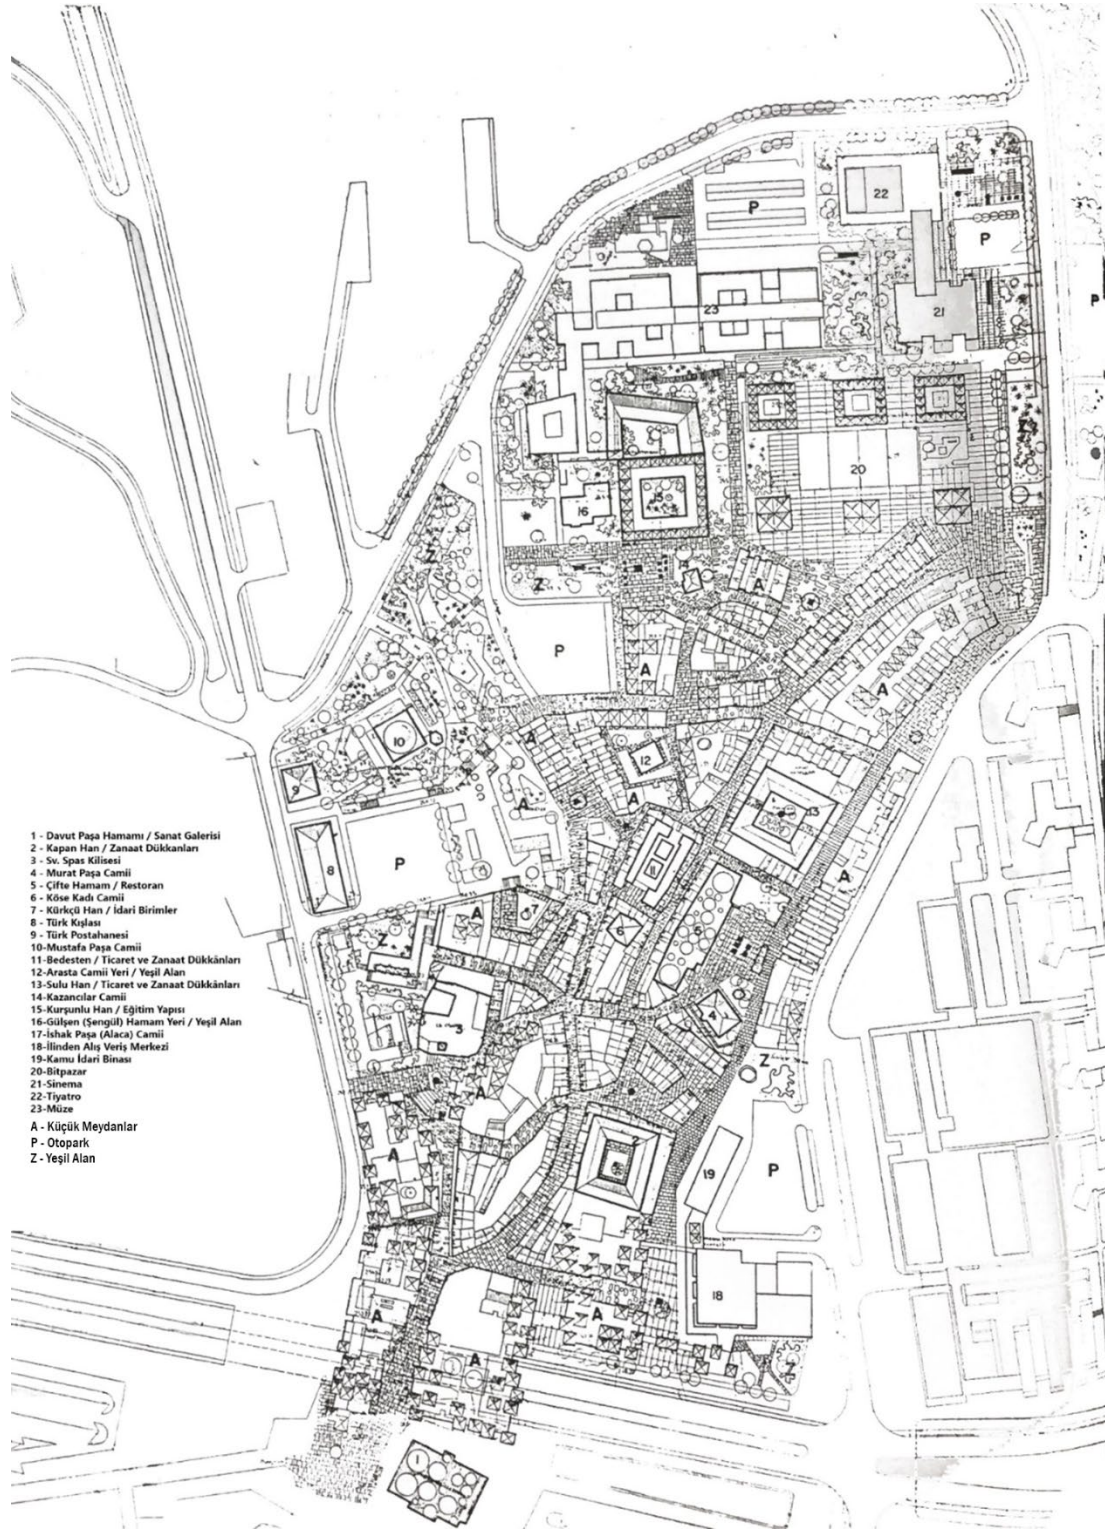
Resim 4. Üsküp Türk Çarşısı 1965 Planı (Arsovski, 1970, s. 54)

1965 yılında, çarşının korunması için hazırlanan imar planında ticaret, zanaat, eğitim ve kültür yapıları arasında bağlantı kurulması ve geliştirilmesi düşünülmüştür (Arsovski, 1970). **Resim 4 ve Resim 5**'te gösterilen planların hazırlandığı dönemde, Kazancılar Çarşısı halen rağbet gören ancak hizmet veren meslek grubunun yenilenme ihtiyacı olan çarşı olarak bahsedilmiş; bu çarşının bakır işçiliğinde çeşitliliğin artırılması ile ayakta kalabileceği öngörülmüştür. Sobacılar ise o dönemde en canlı meslek grubu olarak öne çıkmıştır. Endüstriyel tekstil ürünlerinin artışına rağmen çeyiz alışverişi gibi nedenlerle Yorgancılar Çarşısı, rağbet gören çarşı olduğu belirtilmiştir. O dönemde çarşının en gelişmiş meslek grubu olarak değerli birkaç metal işçiliğinin yapıldığı kuyumcu ve sadece altın işçiliğinin yapıldığı altıncıların gelişime en açık meslekler olduğu öngörülmüştür (Arsovski, 1970). Çarşı içinde bu mesleklerin dükkânların yanında, ikonografi ustası, kilimci, kumaşçı, seramikçi, demirci, marangoz gibi zanaat kollarının dükkânları da bulunmaktadır. Gastronomi ile ilgili kafe, restoran, tatlıcı gibi dükkânlar o dönemde çarşı içinde yeteri kadar bulunmadığı düşünüldüğünden, bu meslek grubu için çarşı içinde Sulu Han, Çifte Hamam, Kapan Han ve Bedesten etrafındaki meydanlarda küçük alanlar oluşturulmuştur. Ayrıca çarşının güneyinde yeni bir alışveriş merkezi düşünülmüş, kuzeyinde ise sinema, tiyatro ve müze yapıları tasarlanmış ve Bit Pazarı'nın sınırları yeniden ele alınmıştır (Arsovski, 1970).

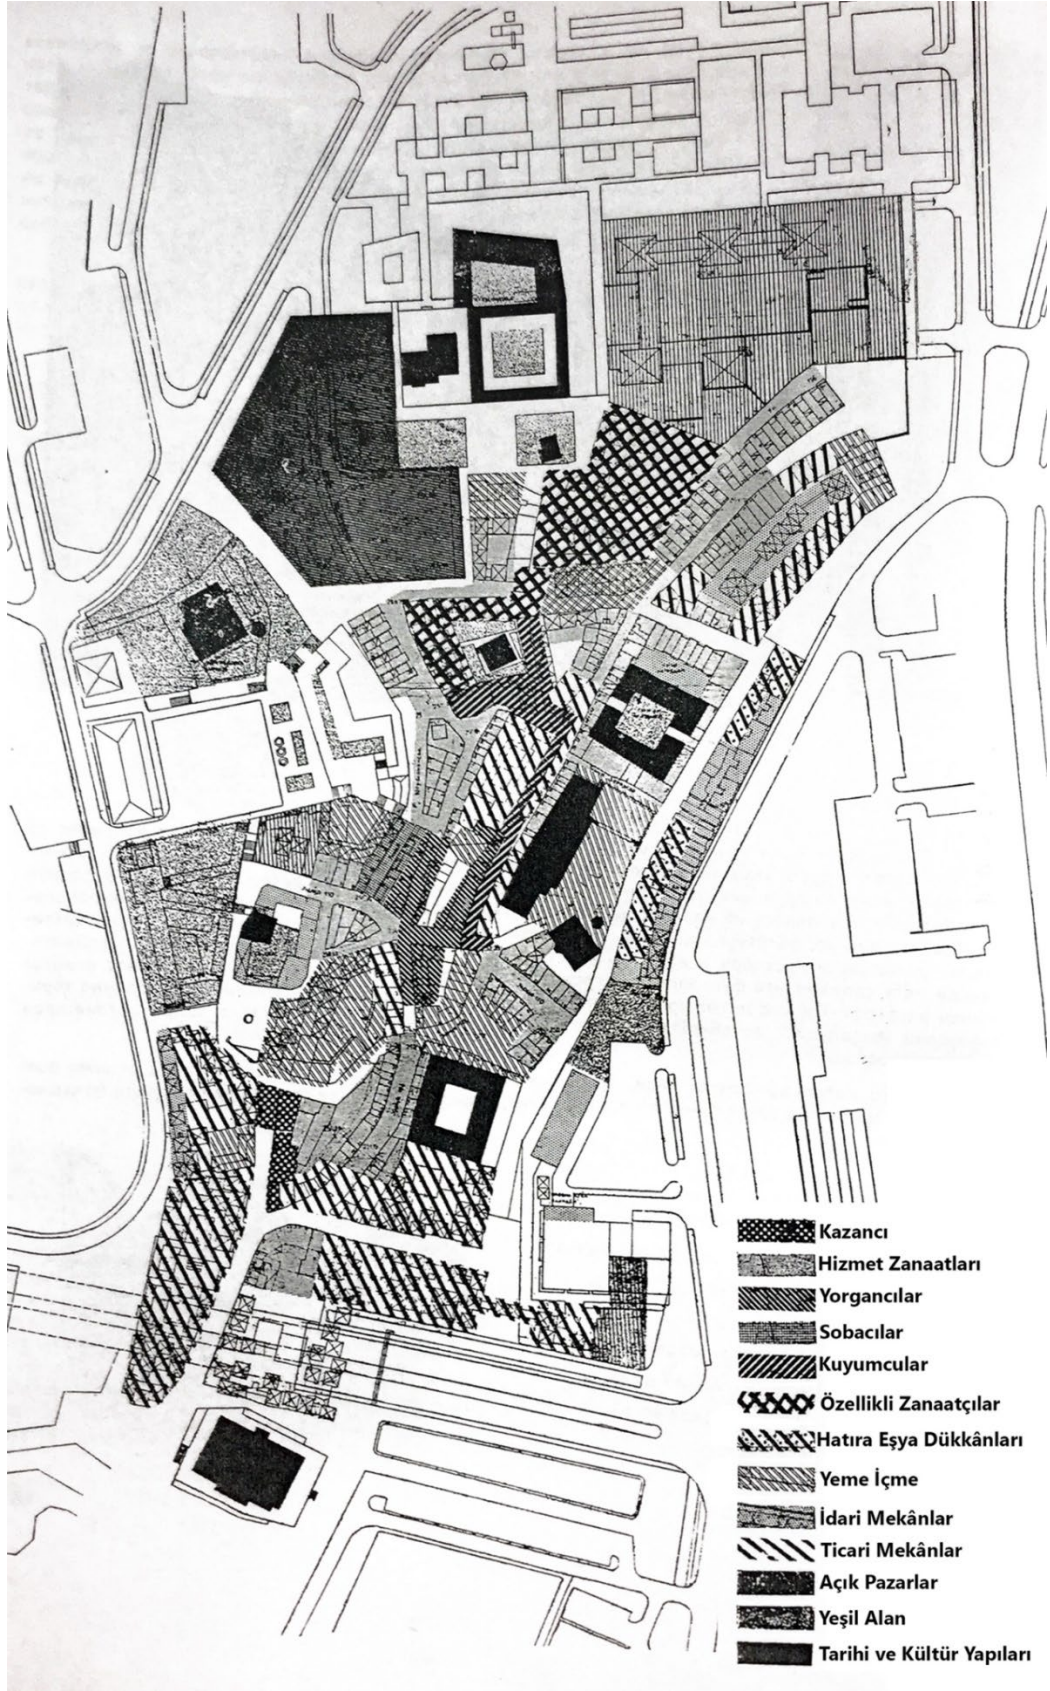
Resim 5. Çarşımın işlevlere göre bölgeleme haritası, 1965 (Arsovski, 1970, s. 46)

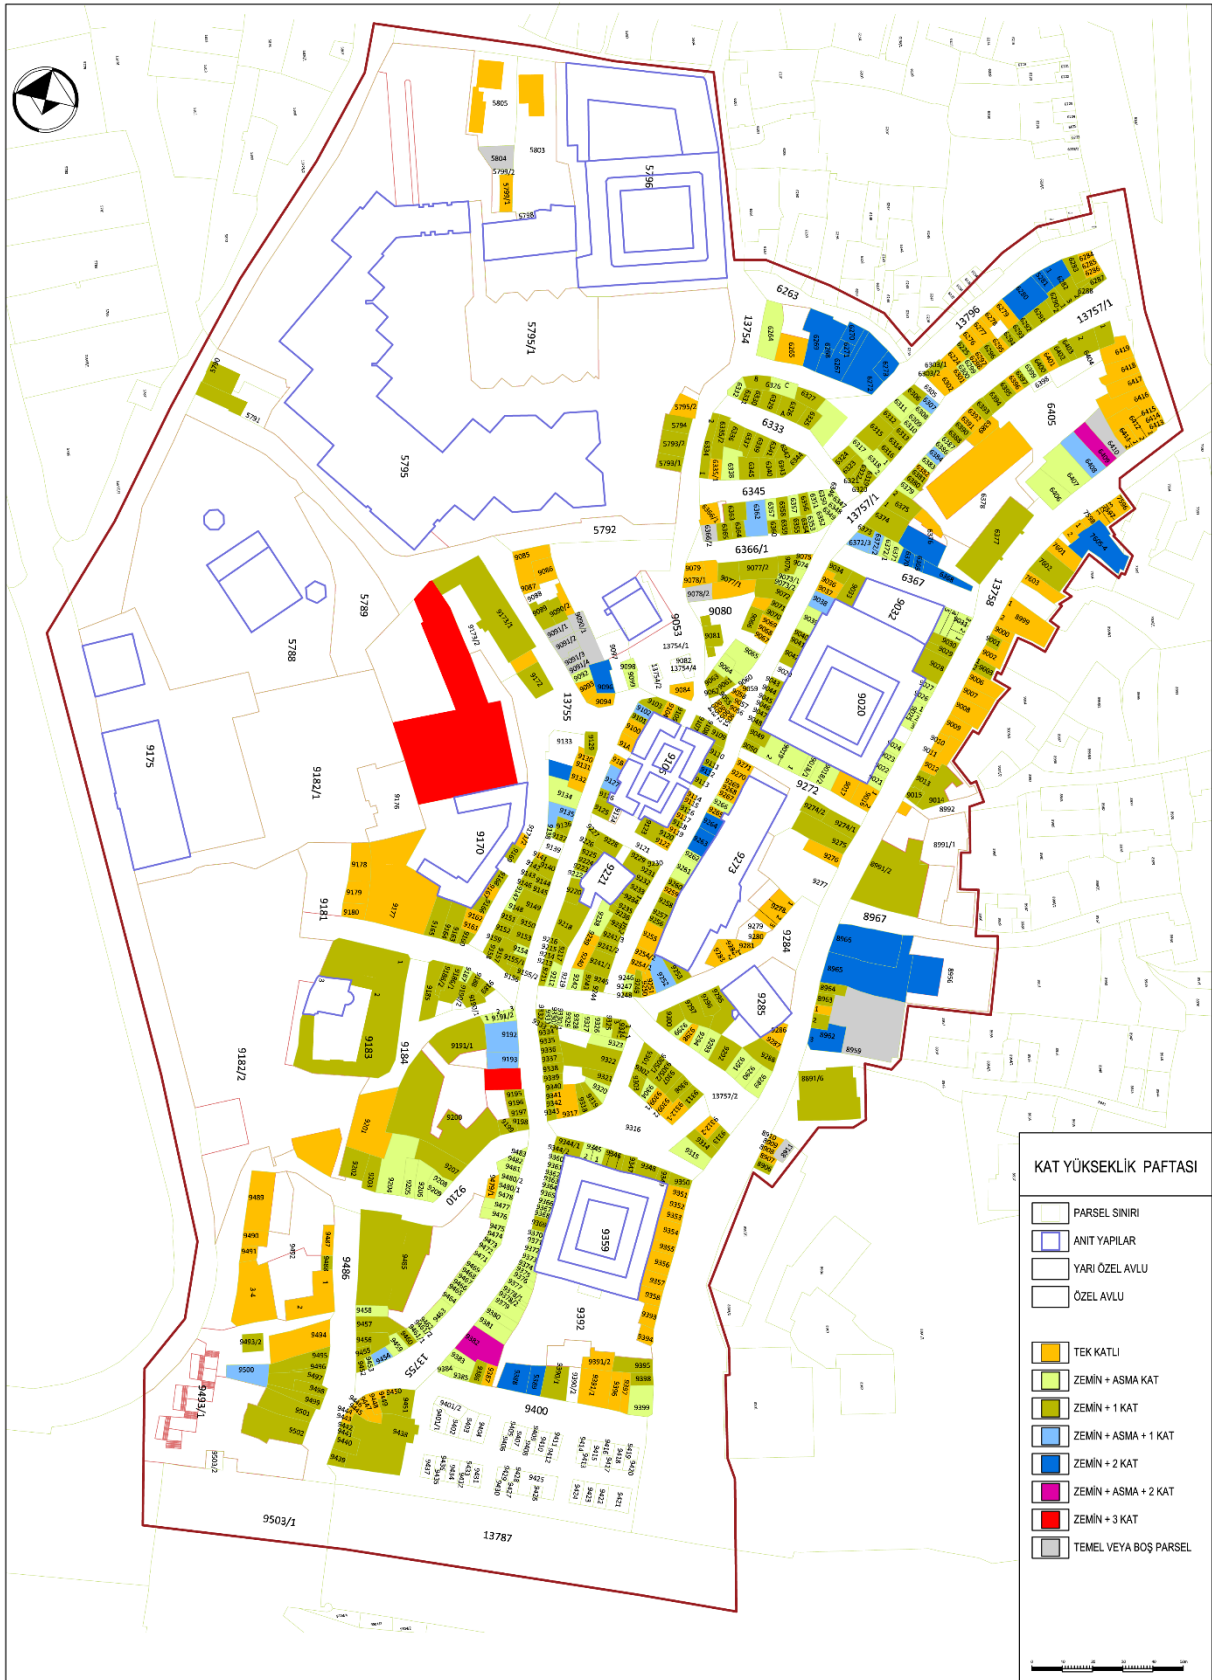
Resim 6. Çarşıdaki dükkânların kat yükseklikleri

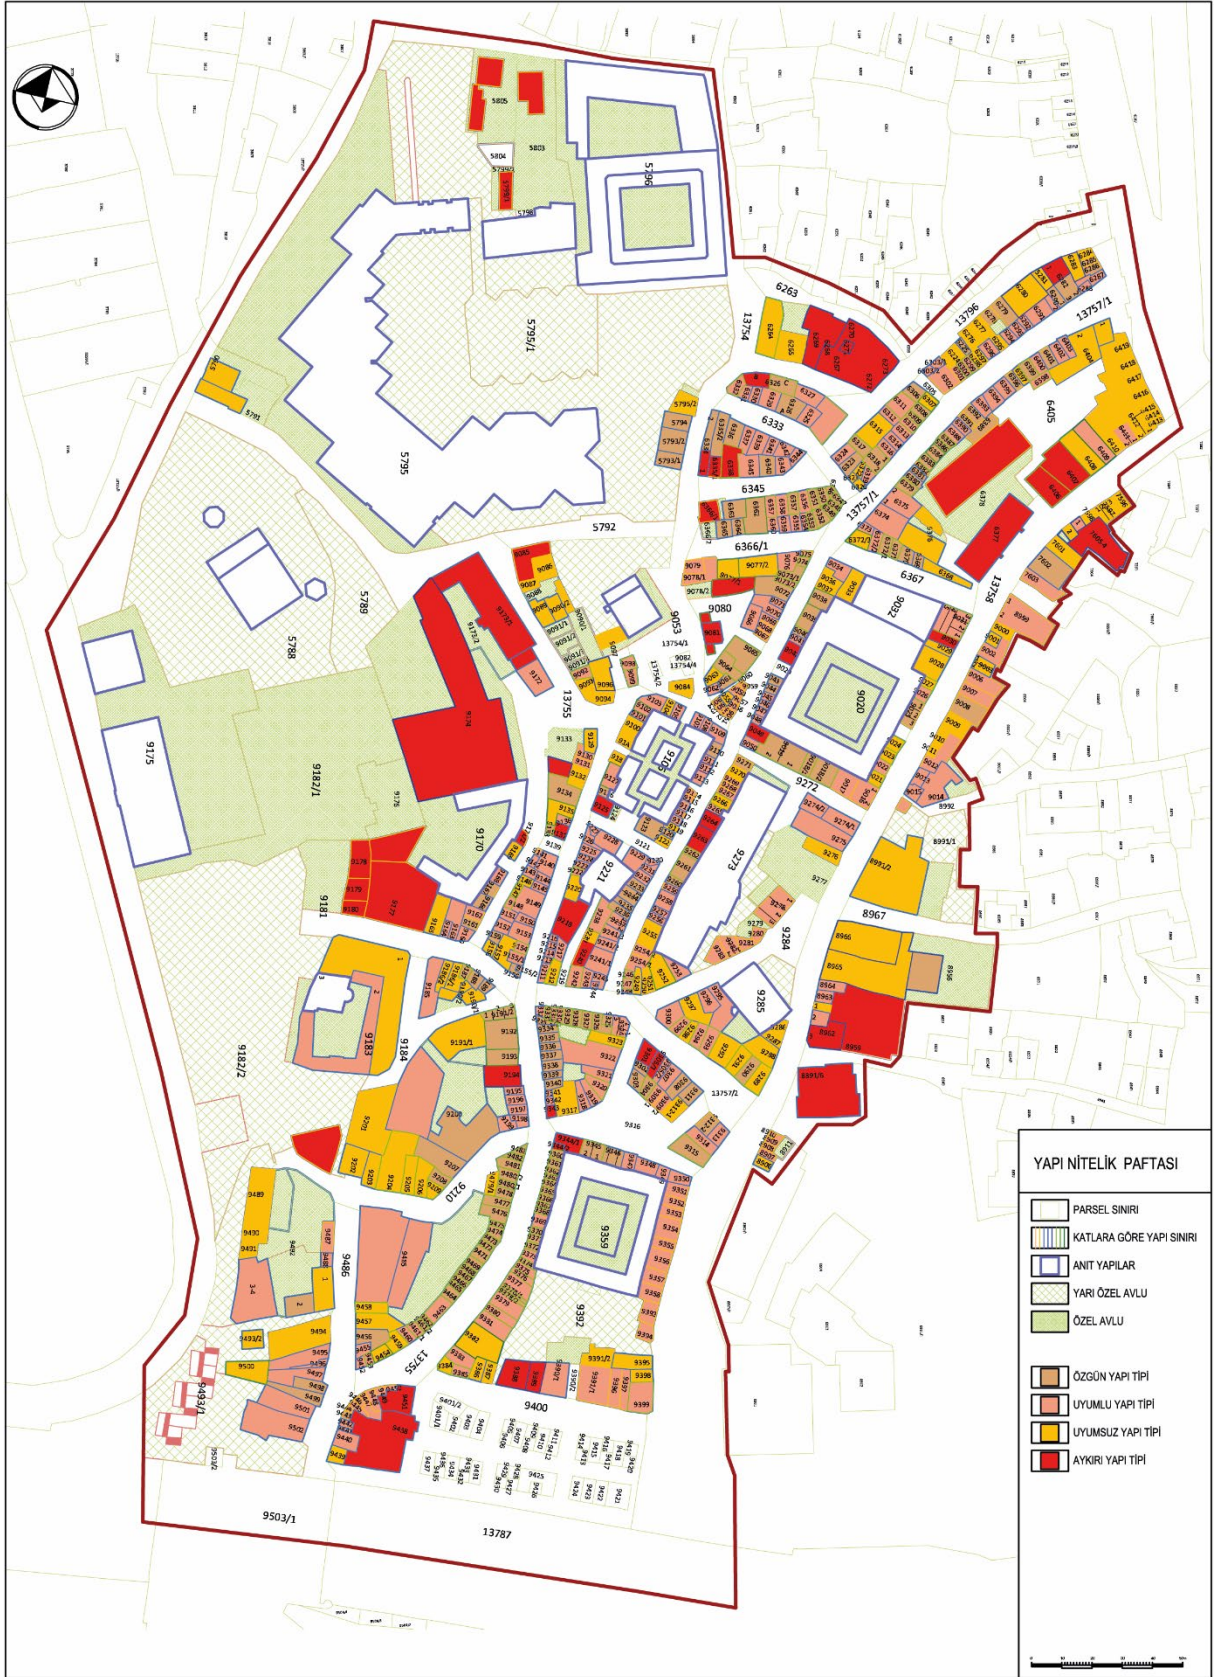
Resim 7. Çarşıdaki dükkânların yapı nitelik analizi

Çarşı ile ilgili hazırlanan yapı nitelik paftasında (Resim 9) belirtilen özgün yapılar, farklı dönemlere ait olsalar bile sahip oldukları özgün biçim, form ve malzeme özellikleri ile çarşıya değer katan ve

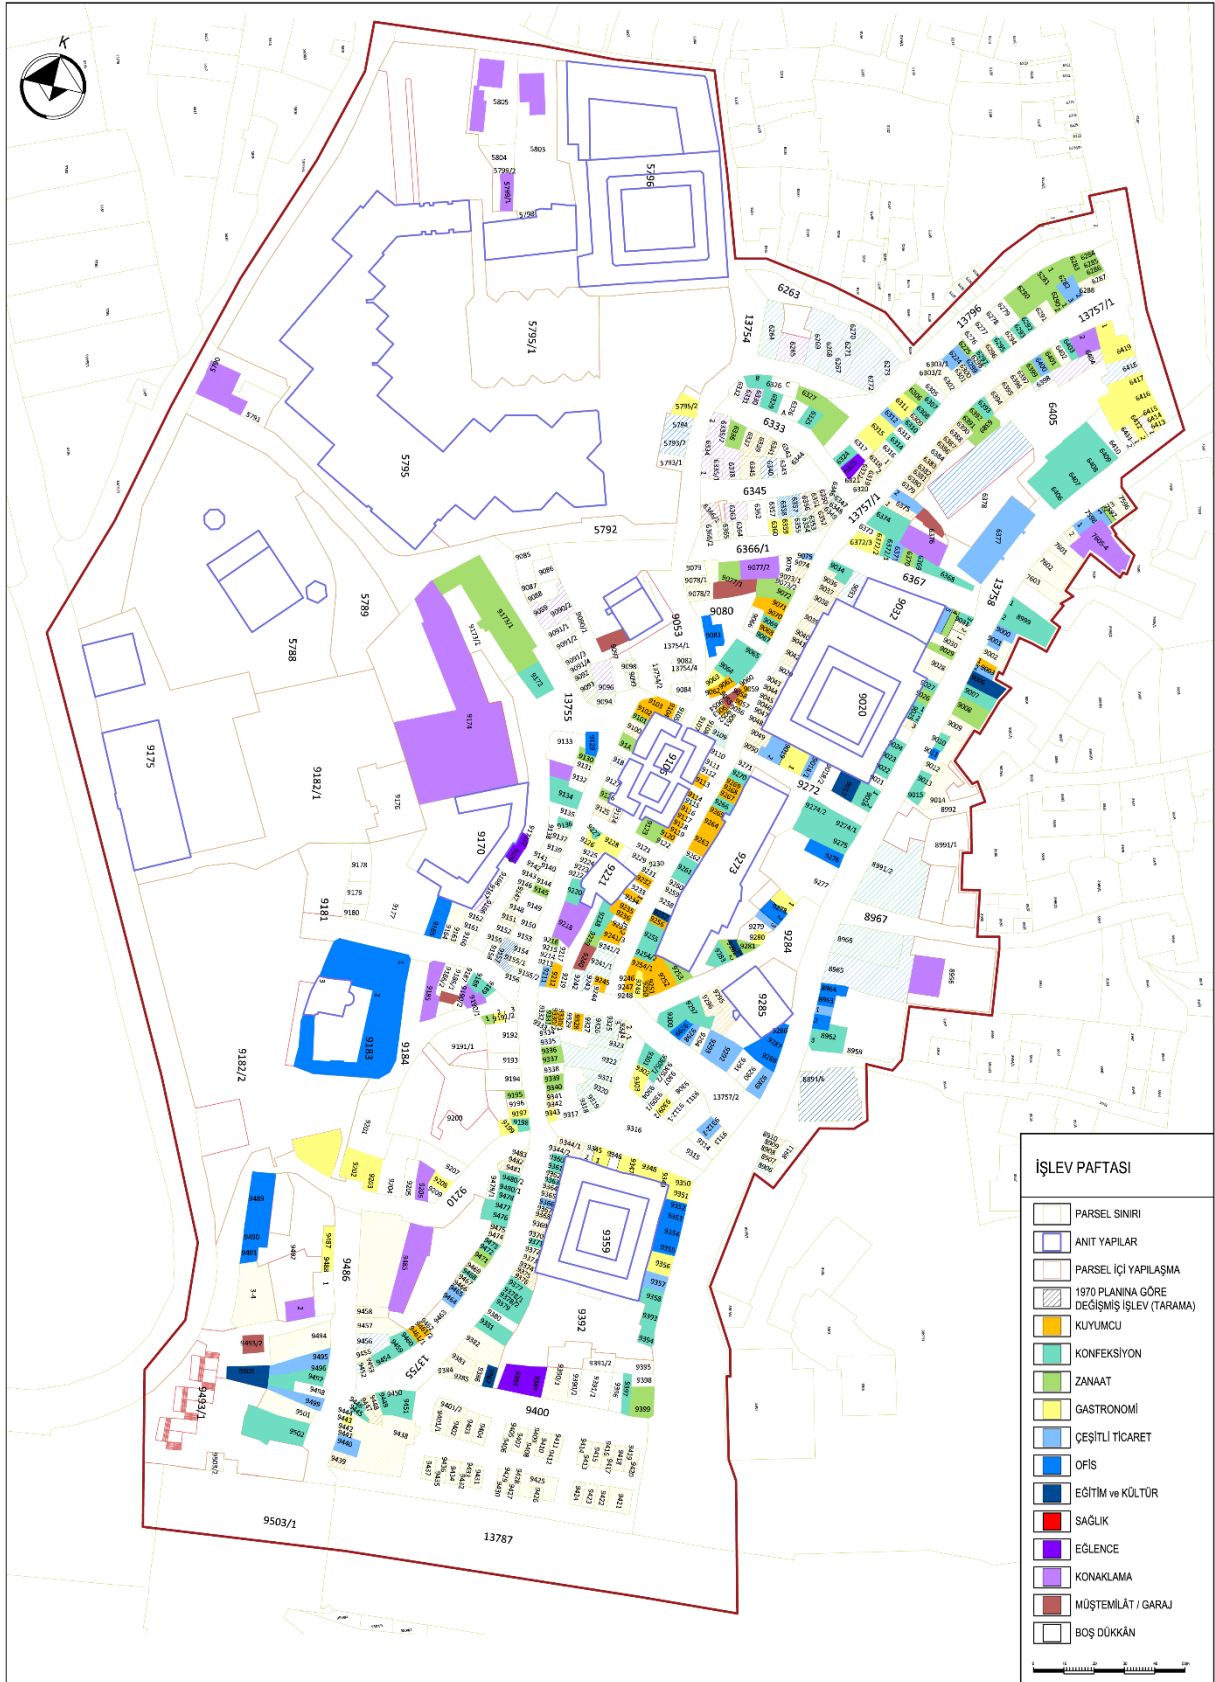
Resim 8. Dükkanların işlev dağılımı

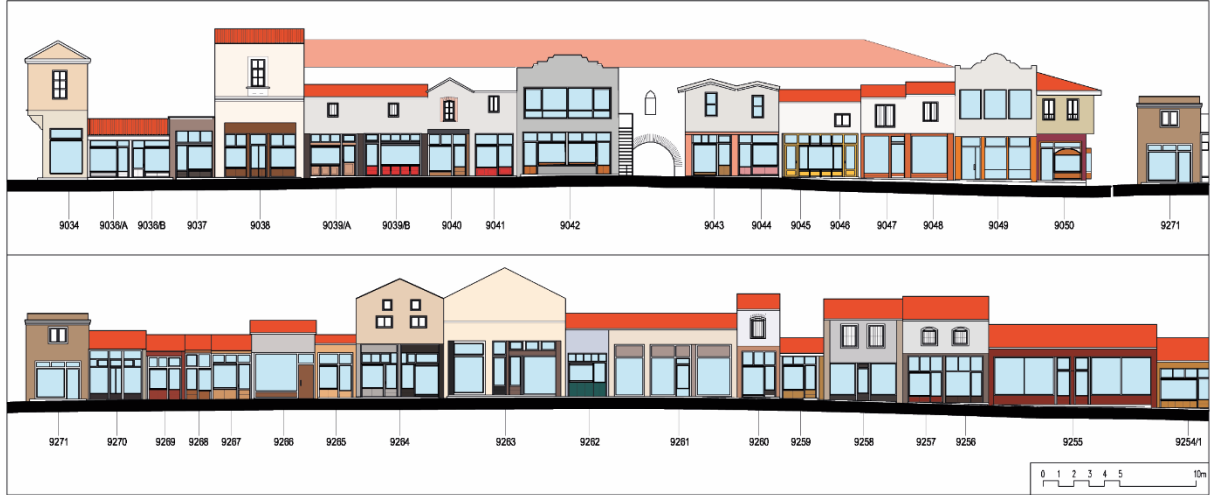
Resim 9. Sulu Han'ın batısından geçen sokaktaki dükkânların dizilimi

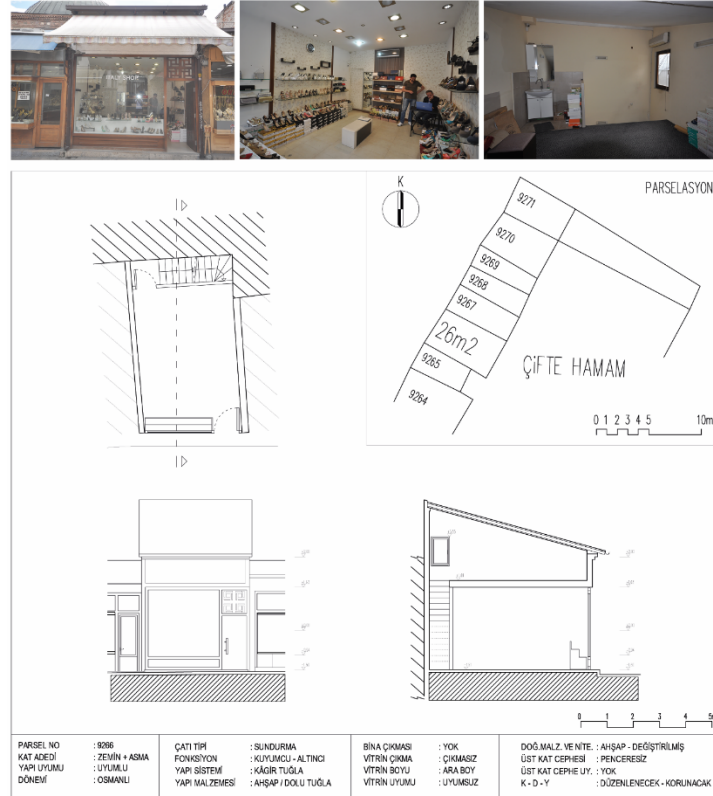
Resim 10. Dükkânların mimari özellikleri

Çarşı Koruma Alanı içinde kalan dükkânların fiziki durumunun incelenmesinde, çarşının 600 yıllık dinamik yapısı göz önünde bulundurularak ve dükkânların bulunduğu yapı dizisi esas alınarak, parsel ölçüleri ve gabarisisi (**Resim 9**) ile yapı sistemi ve malzemesine göre her dükkân için mimari özellik paftası oluşturulmuştur (**Resim 10**).

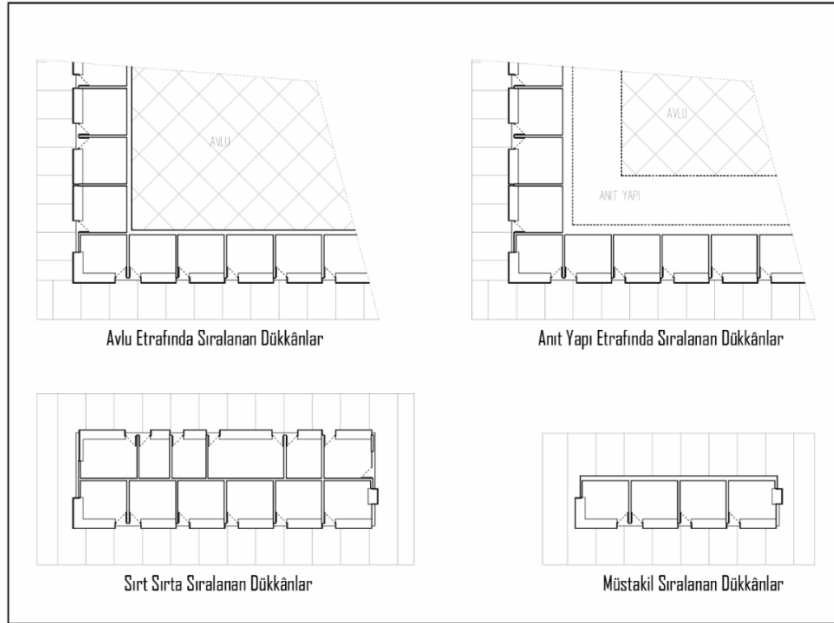
Resim 11. Yerleşim tipolojisi

Buna göre, Üsküp Çarşısı'ndaki dükkânlar için yapım sistemi, yerleşim durumu, kat yüksekliği, çatı şekillenışı, zemin kat vitrin çıkması ve üst kat çıkma durumu, üst kat pencere biçimlenışı dikkate alınarak tipolojik değerlendirmeler hazırlanmıştır. Çarşı kurulduğu günden günümüze dek zamanın gereklerine uygun olarak birtakım değişikliklere uğramıştır. Çarşının anıtsal yapılar dışında kalan yapı çevresi, dükkânların dört farklı şekilde bir araya gelmesiyle şekillenmiştir. Birincisi, “bir avlu etrafında sıralanan”, ikincisi “anıt yapı etrafında sıralanan”, üçüncüsü “sırt sırta sıralanan”, dördüncüsü “müstakil” dükkânlar şeklindedir (**Resim 11**). 20. yüzyılın ortalarından itibaren beton kullanımının yaygınlaşması, çarşının hem fiziksel niteliğine zarar vermekte hem de mimari bütünlüğünün ve anlamının kaybolmasına neden olmaktadır. Bu olumsuz etki, 2000’li yıllara kadar bir şekilde sınırlı ölçüde kalmıştır. Ancak 2000 yılından sonra, toplumsal ayrışmadan kaynaklanan siyasi boşluk, çarşıda denetimsiz bir yapılaşma döneminin yaşanmasına neden olmuştur. Çarşıdaki dükkânlar, yapım sistemi ve malzemesi yönünden incelendiğinde, ahşap karkas, taş veya tuğla yığma, betonarme gibi yapım tekniklerinin yanında depremden sonra geçici olarak yapılan prefabrik yapım tekniğinde yapılmış yapılar ile denetimsizlik gibi farklı nedenlerle herhangi bir sınıfa girmeyen araştırmada derleme olarak adlandırılan beş farklı yapım tekniği tespit edilmiştir (**Tablo 10**).

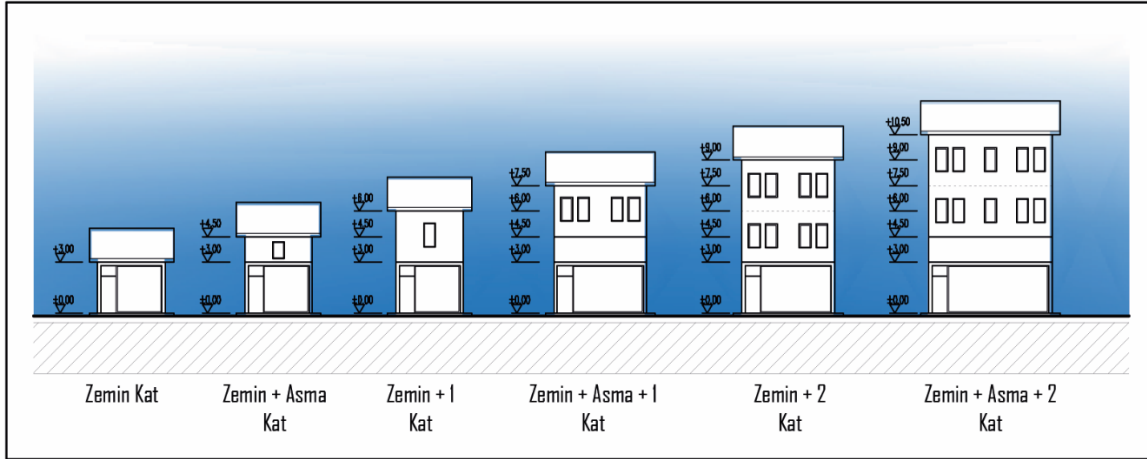
Resim 12. Kat yükseklik tipolojisi

Çarşıdaki dükkânların temeli 6m derinliğe kadar inmekte ve her dükkânın bodrum katı bulunmaktadır. Ancak, düşük kat yüksekliği, bodrum kata inmek için zemin katta ihtiyaç duyulan merdiven alanı, nem gibi nedenlerle çoğu bodrum kat hiç kullanılmamaktadır. Bu yüzden değerlendirme dışında bırakılmıştır. Çarşı içinde farklı kat yüksekliklerinde dükkânlar vardır. Bunun yanında bazı dükkân parselleri çeşitli nedenlerle boş durumdadır. Zemin katlar, 3 ilâ 3,5m arasında bir yüksekliğe sahiptir. Çok katlı dükkânlarda ise her kat en az 3m yüksekliğe sahiptir. Ayrıca kat yüksekliklerine göre, çarşıda sekiz farklı tipte cephe biçimlenmesi tespit edilmiştir (**Resim 12**). Bunların içinde Zemin+3 katlı dükkânlar son 15 yılda yapıldığından çarşıya ait özgün bir tipoloji olarak değerlendirilmemiştir (**Tablo 11**).

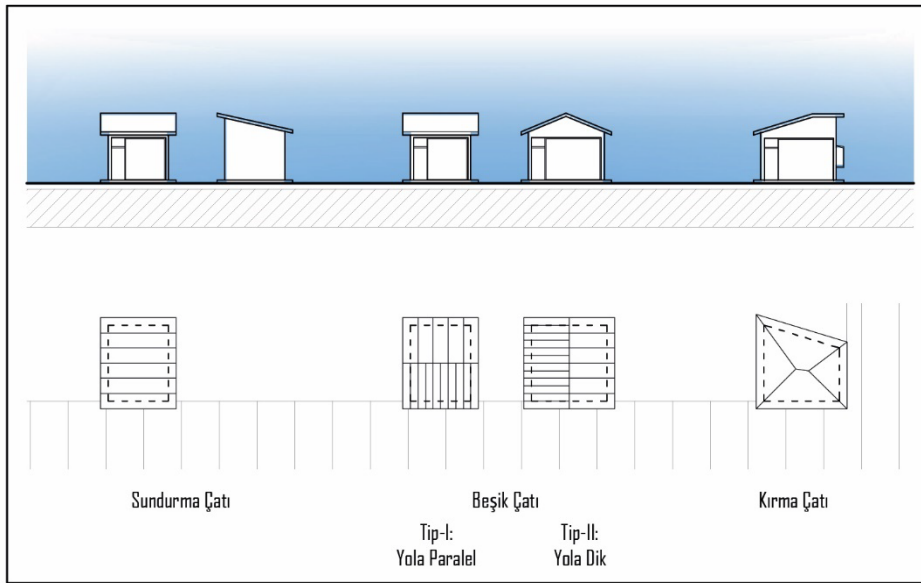
Resim 13. Çatı tipolojisi

Dükkânlar üç tipte çatı ile örtülmüştür (**Resim 13**). Anıtsal yapıların etrafındaki dükkânların üst örtüsü ön cepheden geriye doğru tek düzlemde sundurma şeklinde uzanmakta böylece dükkân gerisinde üst katta mekân kazanılmaktadır. Bunun yanında çarşının genelinde Zemin + Asma katlı dükkânlarda benzer şekilde, cephe tarafında 1,5m kadar yükseldikten sonra çatı eğimi verilmiştir.

Böylece dükkân derinliğine bağlı olarak çatı arasından mekân kazanılmıştır. Köşe parseller ve çokgen parsellerdeki dükkânlar kırma çatı ile örtülmüştür. Beşik çatılı dükkânlar yönelimine göre iki şekildedir. Bunlar yola dik konumlanarak üçgen alınlık oluşturacak şekilde veya yola paralel olacak şekilde yapılmıştır. 9042 ve 9048 parsellerde boyut ve yapı malzemesi yönünden aykırı bir karaktere sahip iki üstü ise teras çatı ile örtülüdür. Yaygınlık kazanmamış bu durum çarşı çatı tipolojisi dışında düşünülmelidir (**Tablo 12**).

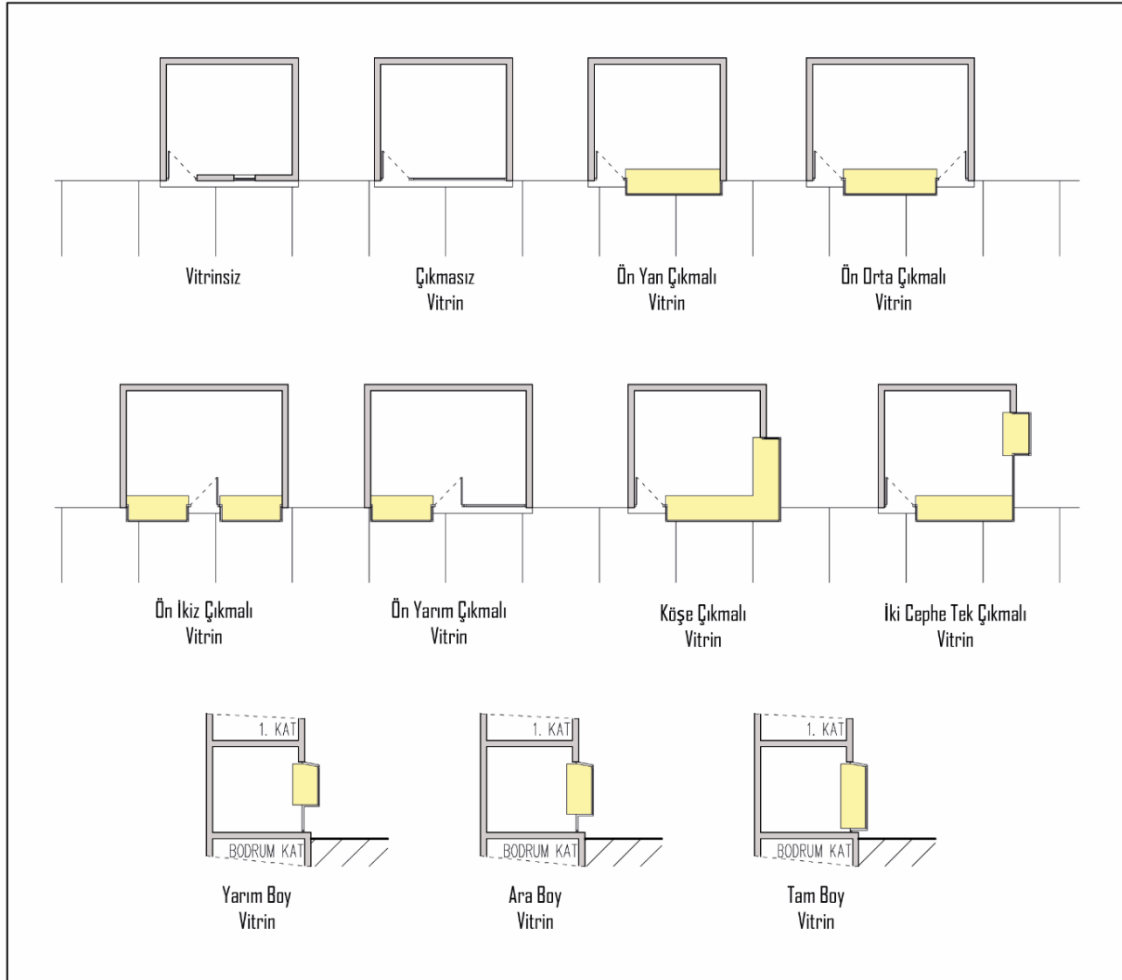
Resim 14. Vitrin çıkma tipolojisi

Dükkân önü ve vitrin kullanımı geçmişten günümüze çalışma ve / veya sergi alanı olarak değerlendirilmiştir. Bunun yanında mal güvenliği de en belirleyici etkenler arasındadır. Çarşıdaki dükkânlar incelenirken vitrin biçimlenmesi en, boy ve derinlik yönünden ele alınmıştır. En (**Tablo 13**) ve boy uzunluğuna (**Tablo 14**) göre tipolojisi oluşturulmuştur (**Resim 14**). Buna göre en ölçüsüne göre 352 yapı (%51) çıkmasız ve 182 yapı (%27) ise tek yan çıkmalıdır. Boy uzunluğuna göre ise yaklaşık %30'luk dilimlerde daha homojen bir dağılım görülmektedir (**Tablo 15**).

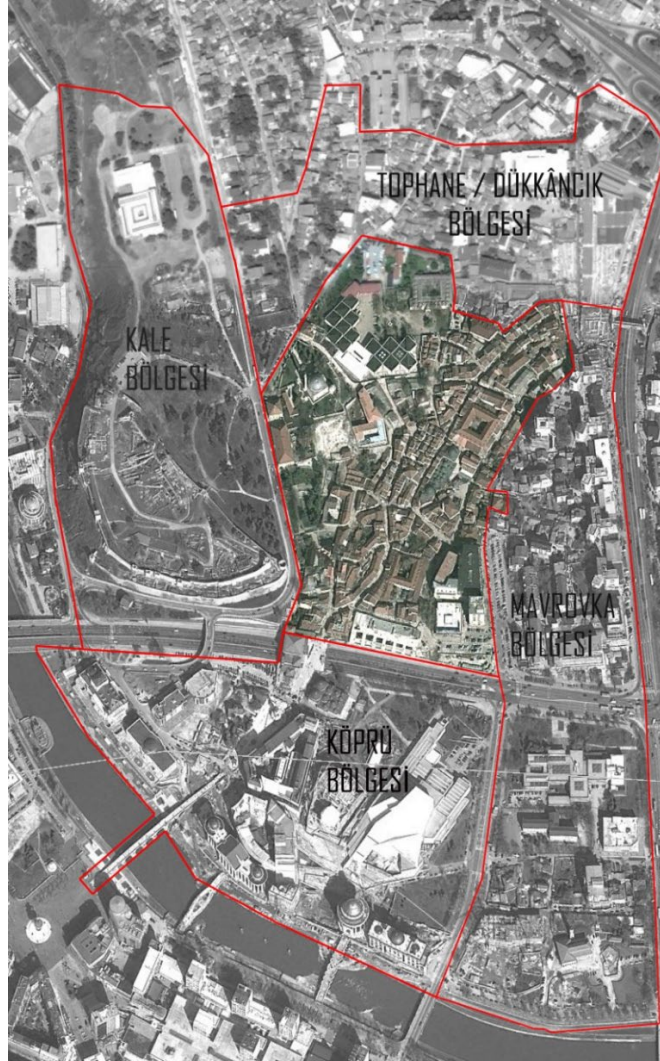
Resim 2. Çarşı Koruma Alanı sınırları ve dört tampon bölge

Yugoslavya'nın dağılmasından sonra, Üsküp ile ilgili ortak koruma kararları ancak 2007 yılında alınabilmiştir. Buna göre kültürel anıtları korumaya yönelik Ulusal Enstitü - Cumhuriyet Kültürel Anıtları Koruma Enstitüsü'nün (NI-RZZSK: National Institution - Republic Institute for the Protection of Cultural Monuments) yaptığı çalışmalar neticesinde bir Çarşı Koruma Alanı belirlenmiş ve bu alanın etrafı dört tampon bölge ile çevrelenmiştir (**Resim 16**). Bu kararlar

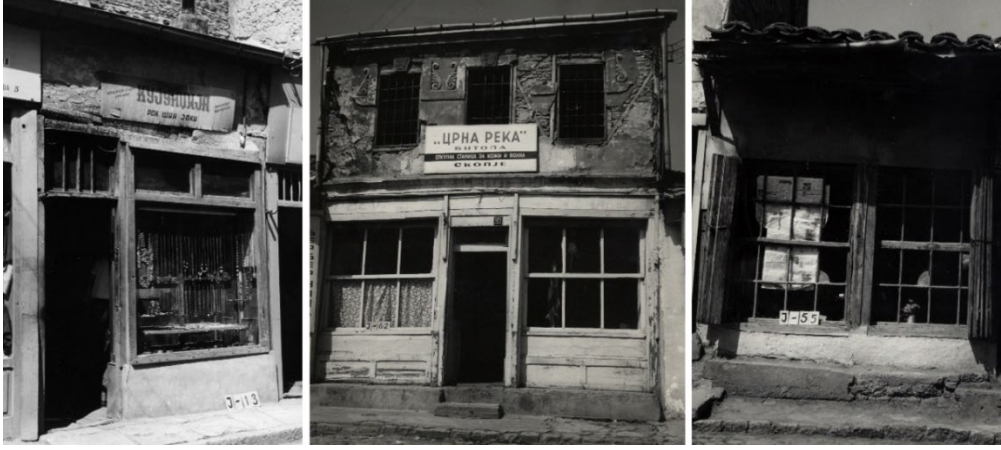
Resim 3. Geleneksel vitrin örnekleri, 1965 (Gradski Zavod Za Zaštita Na Spomenicite)

Geleneksel vitrinler ahşaptan çerçeve ve genelde parçalı camlardan yapılmıştır (**Resim 17**). Güvenlik kaygısıyla dükkân önlerine ve vitrin üstlerine yapılan rulo kepenkler, çarşının mekân kalitesini düşürmekte ve güvensizlik hissi doğurmaktadır. Çarşı içinde bozulan mikro klima biçimsiz ve çok sayıda farklı saçak modelinin yapılmasına neden olmuştur.

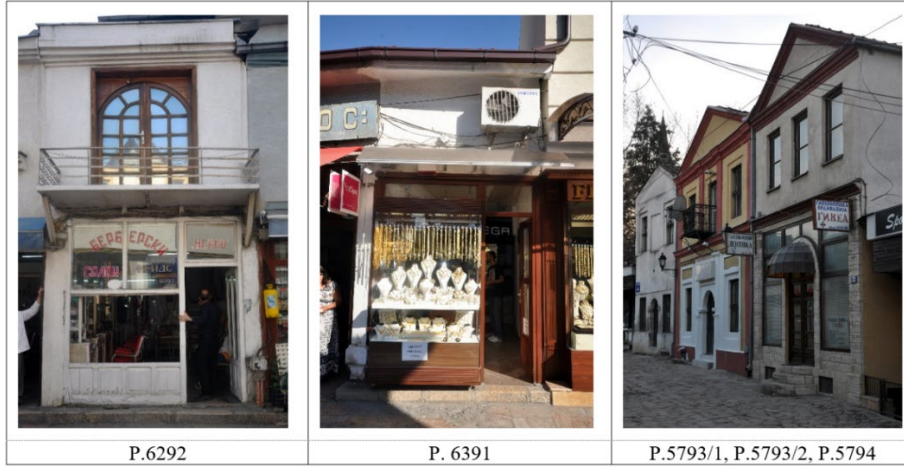
Resim 4: Az müdahale edilmiş özgün dükkânlar

çarşının tarihi dokusu için referans alınabilecek yapılardır. Bu yapıların içinde niteliksiz müdahaleye maruz kalanlar olduğu gibi az müdahale edilmiş olanlar da vardır (**Resim 18**).

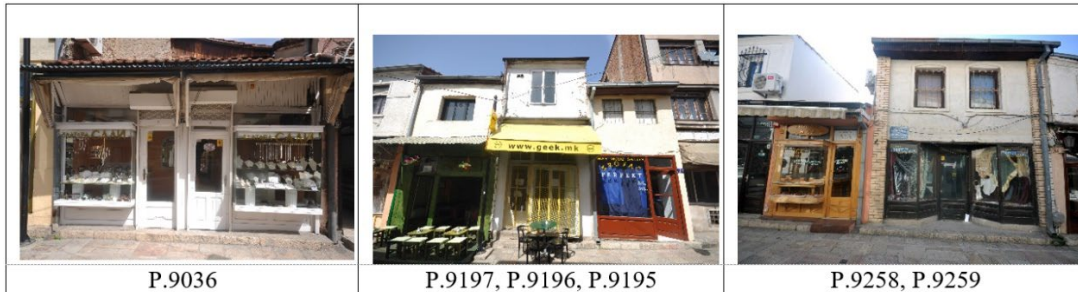
Resim 5. Çarşının dokusuna uyumlu dükkânlar

Uyumlu yapılar, bulunduğu yapı dizisinde hacim ve biçim olarak özgün yapılara benzer veya kendi özgün dilini oluşturmuştur. Tek yapı ölçeğinde zengin mimari özellikler göstermeseler de çarşının dokusuna ve kimliğine uygun yapılardır. Bu yapıların ön cephe ve vitrin biçimlenmesi gözden geçirilip malzeme kalitesi artırılmalı ve nitelikli bakımı yapılmalıdır (**Resim 19**). Uyumsuz olarak nitelendirilen yapılar, hacim olarak genel dokuyla uyumlu olsa da yapı malzemesi ve cephe biçimlenmesi açısından ciddi farklılıklar gösteren yapılardır. Bu yapıların, yapı malzemeleri tekrar ele alınmalı, mümkün olanlar kâgır veya ahşap malzeme ile yeniden inşa edilmelidir. Bu tipteki dükkânların vitrinlerinde alüminyum doğrama malzemesi, ahşap doğramalarla değiştirilmelidir. Vitrinler geniş ve büyük cam yerine parçalı cam vitrin biçimlenmesine göre yeniden tasarlanmalıdır (**Resim 20**). Aykırı yapılar ise çarşının yüzyıllara dayanan kimliğini yok eden, niteliğini düşüren ve burayı bir çöküntü alanına dönüştüren yapılardır. Bu yapıların dönüştürülmesi mümkün olmadığından yıkılmalıdır. Yerlerine çarşı dokusuna uygun hacim ve biçimlenmeye sahip yapılar yapılmalı veya bu alanlar çarşının ihtiyacına cevap verecek alanlara dönüştürülmelidir (**Resim 21**).

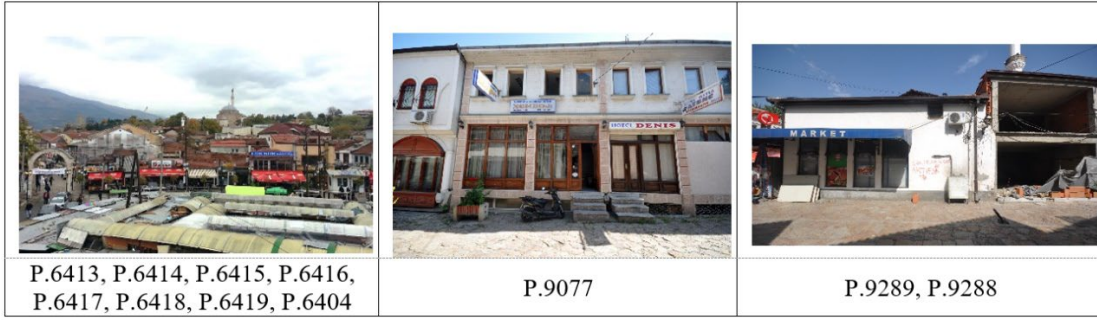
Resim 6. Aşırı müdahale edilmiş uyumsuz dükkânlar

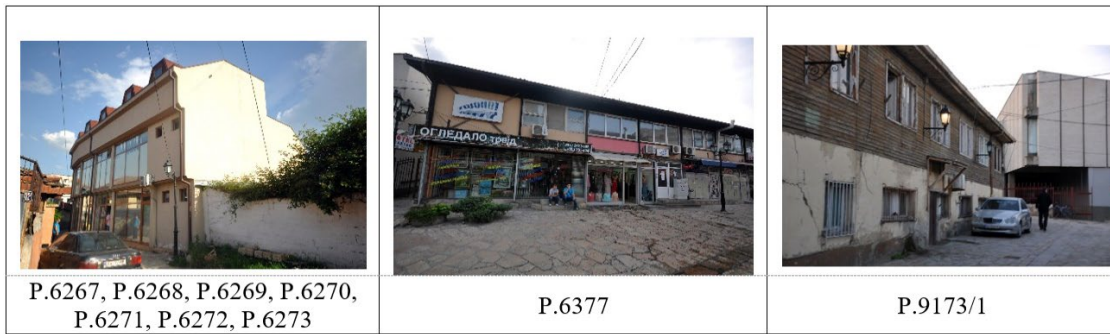
Resim 7. Çarşının dokusuna aykırı dükkânlar
