MAKSİLLER İKİNCİ PREMOLAR DIŞIN APİKAL ÜÇLÜSÜNDE KIRILAN RESİPROC EĞİNİN MASSERANN KİT İLE ÇIKARTILMASI: OLGU SUNUMU#

RETRIEVAL OF A SEPERATED RECIPROC FILE FROM APICAL THIRD OF ROOT CANAL OF MAXILLARY SECOND PREMOLAR BY MASSERANN KIT: CASE REPORT#

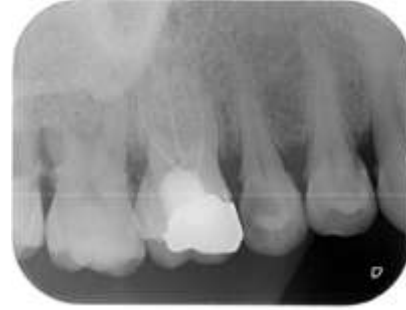
Resim 1. Sağ maksiller ikinci premolar dişin teşhis radyografisi

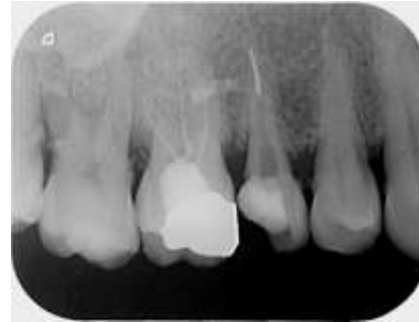
(Dentsply Tulsa, Oklahoma City, OK) eğelerle kök kanalında ön genişletilme yapıldı. Daha sonra Resiproc (VDW, Munich, Germany) R40 eğe ile preperasyona başlandı. Kök kanal preperasyonu sırasında Resiproc R40 eğe kök kanalında kırıldı. Alınan periapikal radyografi sonrası kırılan parçanın kök kanalının apikal 1/3'lük kısmında lokalize olduğu görüldü (Resim3). Kırık parçadan geriye kalan eğenin boyunun ölçülmesi ile kök kanalında bulunan parçanın boyunun yaklaşık olarak 6mm uzunluğunda olduğu anlaşıldı. Kök kanalının düz olması nedeniyle kırılan parçanın Masserann Kit (Mikro Mega, Basencon, France) ile çıkarılmasına karar verildi.

Resim 2. Periapikal radyografide sağ maksiller ikinci premolar dişin kök kanalında lokalize olmuş endodontik aletin kırığı

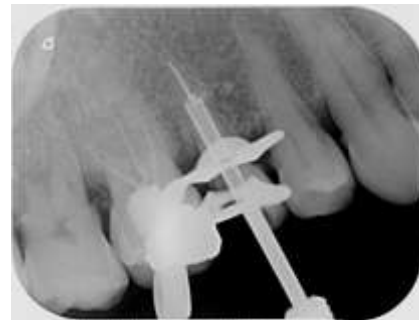
Resim 3. Masserann Kit'in ekstraktör tüpü ile kırık aletin tutulması

Masseran Kit içerisinde bulunan 1.2 mm'lik trepan frez ile kırık parçanın koronel 3mm'lik kısmını içine alacak şekilde rehber oluk hazırlandı. Daha sonra kırık aletin çevresindeki dentin ultrasonik uçlarla (ET20, Satelec, Merignac, France) kaldırılarak kırık aletin koronali serbestleştirildi. Yine Masseran Kit içerisinde bulunan uygun çaptaki ekstraktör tüp oluşturulan rehber oluğa yerleştirildi ve kırık eğenin koronal 3 mm'lik parçası sıkıştırılarak ve saat yönünün tersine çevrilerek kırık alet kök kanalından uzaklaştırıldı (Resim4).

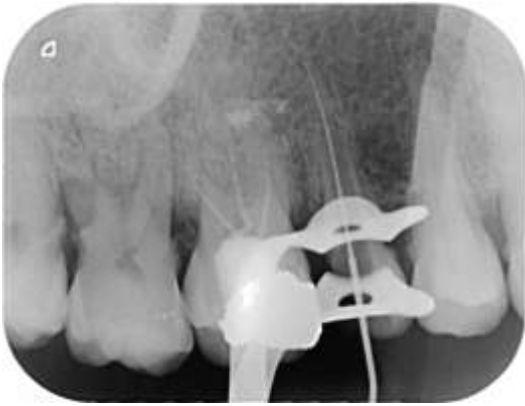
Resim 4. Çalışma boyu tespit için alınan periapikal radyograf

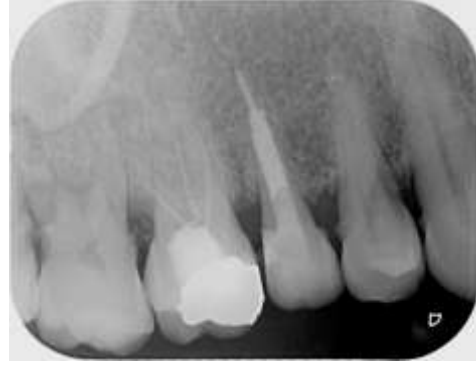
Resim 5. Kök kanal dolgusu ve üst restorasyonun izlendiği periapikal radyograf

Kök kanalı daha sonra %5.25'lik sodyum hipoklorit solüsyonu eşliğinde yeni bir Resipro R40 eğe ile şekillendirilerek kök kanal preperasyonu tamamlandı ve son irrigasyon olarak %5.25'lik sodyum hipoklorit, %17'lik EDTA ve %5.25'lik sodyum hipoklorit sırasıyla uygulandı. Kök kanalı AH Plus (Dentsply, Konstanz, Germany) ve gutta-perka ile lateral kompaksiyon tekniğiyle dolduruldu. Daha sonra diş ışıkla sertleşen kompozit rezin (Gradia GC, Tokyo, Japan) ile restore edildi (Resim5).

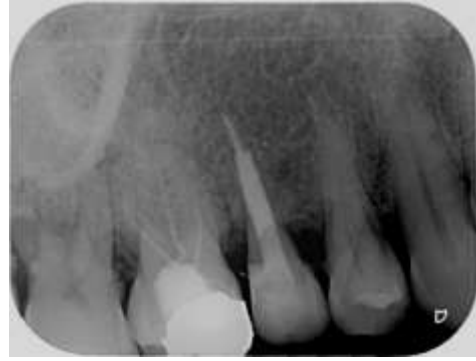
Kök kanal tedavisinin tamamlanmasından 20 ay sonra yapılan klinik ve radyolojik değerlendirmede dişin asemptomatik olduğu ve periapikal dokuların sağlıklı olduğu gözlemlendi (Resim6).

Resim 6. Kök kanal tedavisinden 20 ay sonra yapılan radyolojik kontrol

Masseran tekniği kırık aletleri kök kanalından uzaklaştırmak için uzun yıllardan beri kullanılan bir yöntemdir. Bu sistem özellikle kök kanalının düz seyrettiği bölgelerde lokalize olan kırık aletlerin çıkartılmasında oldukça etkilidir.¹²⁻¹⁴ Bu yöntemin en büyük dezavantajı trepan frezin oluşturduğu aşırı madde kaybı ve bunun sonucunda oluşabilecek perforasyon ve kök kırıklardır.¹⁰ Bu olgu sunumunda düz bir kök kanalına sahip ikinci premolar dişte bulunan kırık alet Masserann yöntemiyle uzaklaştırılmıştır ve Resim 5'de görülebileceği gibi ultrasonik yönetime kıyasla oldukça fazla madde kaybına neden olmuştur. Ancak yapılan 20 aylık radyolojik ve klinik kontrolde dişte herhangi bir patoloji oluşmadığı görülmüştür (Resim6).
