Evaluation of strengthening approaches on a cultural heritage building in the context of structural performance and restoration principles

Bir kültürel miras yapısındaki güçlendirme uygulamalarının yapısal performans ve restorasyon ilkeleri bağlamında değerlendirilmesi

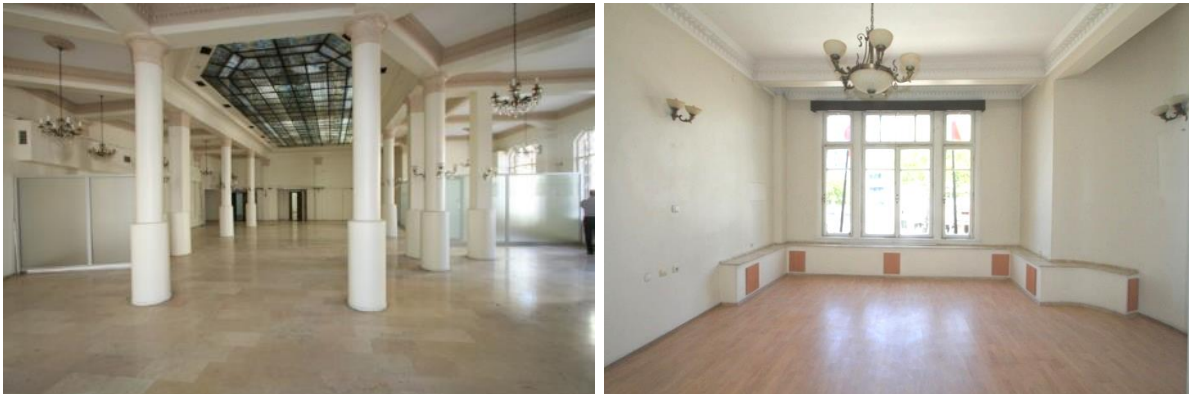
Şekil 2 - Yapının iç mekan fotoğrafları; solda zemin kat ve orta ışıklık, sağda 1. kat (Pakben, 2019).

Parsel geometrisindeki düzensizlikler ile ana giriş kapısının bulunduğu kuzeybatı köşedeki açılı çeper hariç, ana hatlarıyla dörtgen plan şemasına sahip yapının orta bölümü iç avlu şeklinde düzenlenmiş olup, avlunun 1. kat döşeme seviyesinde çelik konstrüksiyon ışıklık bulunmaktadır (Şekil 2). İç mekana bakan alt yüzeyi vitray bezemeli olan avlu ışıklığı, sade bir tasarıma sahip iç mekana görsel zenginlik katmasının yanı sıra zemin kat ana mekanın doğal ışık almasını sağlamaktadır (Pakben, 2019).

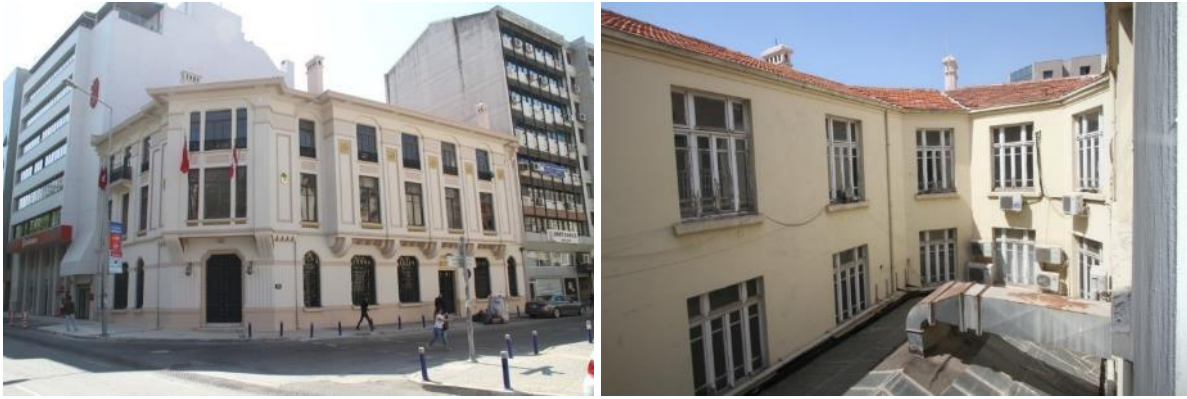
Şekil 3 - Yapının dış cephe (solda) ve iç avlu (sağda) fotoğrafları (Pakben, 2019).

dikdörtgen formda olmasına karşın zemin kat pencerelerin üst çerçeveleri köşelerde pahlı veya sivri kemerli planlanmıştır. Yapının zeminden 2. katına doğru kademeli olarak azalan kat yüksekliği, cephe kurgusu ve pencere boyutlarında da hissedilmektedir. Kütleyle oranla genişçe tasarlanan saçaklar dönemin baskın mimari akımının önemli unsurlarıdır. Yapının doğu (arka) ve iç avluya bakı veren cepheleri ise oldukça sade olup, herhangi bir hareket veya bezeme unsuru barındırmamaktadır (Şekil 3).

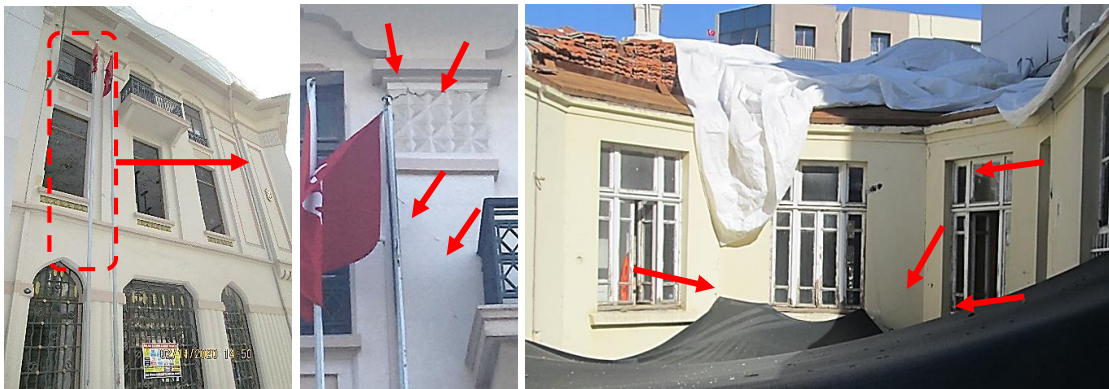
Şekil 4 - 30 Ekim 2020 tarihli deprem sonucunda meydana gelen hasarlar (03.11.2020).

Yapının kuzeydoğu köşesindeki zemin oturmasından kaynaklanan, deprem öncesinde de var olan çatlaklar, iç duvarlarda yaygınlaşmış, avluya bakan beden duvarlarında daha da belirginleşmiş ve dış cephe sıvasında da açık şekilde izlenebilir hale gelmiştir (Şekil 4). Deprem kuvvetleri sonucu çalışma konusu yapı ile güney yöndeki komşu parselde bulunan yapıda meydana gelen ötelenmeler sonucunda, çatının güney bölümünde bulunan tuğla kalkan duvarın harpuşa bölümü kısmen yıkılmış, aradaki dilatasyon boşluğunu kapatan duvarlarda kısmi kayıplar meydana gelmiştir. Çatının güneydoğu köşesinde yer alan bacanın şapka bölümü kısmen yıkılmıştır. Depremin etki yönüne paralel tuğla duvarların bazılarında diyagonal çatlaklar meydana gelmiştir. Benzer çatlakların meydana geldiği iki adet duvarda statik bütünlük ve stabilite yitirilmiştir. Deprem güçlerine karşı farklı tepkiler üreten yığma tuğla duvarlar ile betonarme bileşenlerin ara kesitlerinde, deprem hareketinden kaynaklı ayrışmalar izlenmiştir. Farklı esneklik ve rijitlik özelliklerine sahip iki ayrı sistemin ara kesitinde izlenen bu hasarın oluşmasında, kalınlığı yer yer 5 cm'yi aşan çimento bağlayıcılı sıvanın deprem öncesinde sökülmüş olmasının da önemli rol üstlendiği söylenebilir. Yapının düşey betonarme elemanlarından birkaçının kirişlere yakın üst bölümünde depremle ilişkileri kesin olarak teşhis edilemeyen kılcal çatlaklar izlenmiştir. Çatlak gibi görünen bu izlerden daha düzenli olan bazılarının, yapının inşası sırasında betonun farklı zamanlarda dökülmesinden kaynaklı soğuk derzler oldukları anlaşılmıştır (Şekil 5).

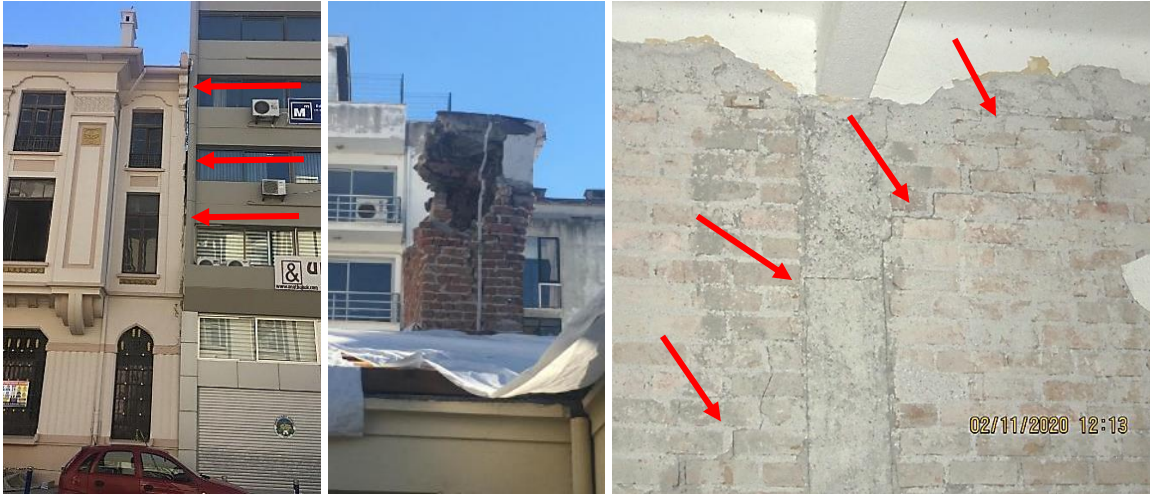
Şekil 5 - 30 Ekim 2020 tarihli deprem sonucunda meydana gelen hasarlar (03.11.2020).

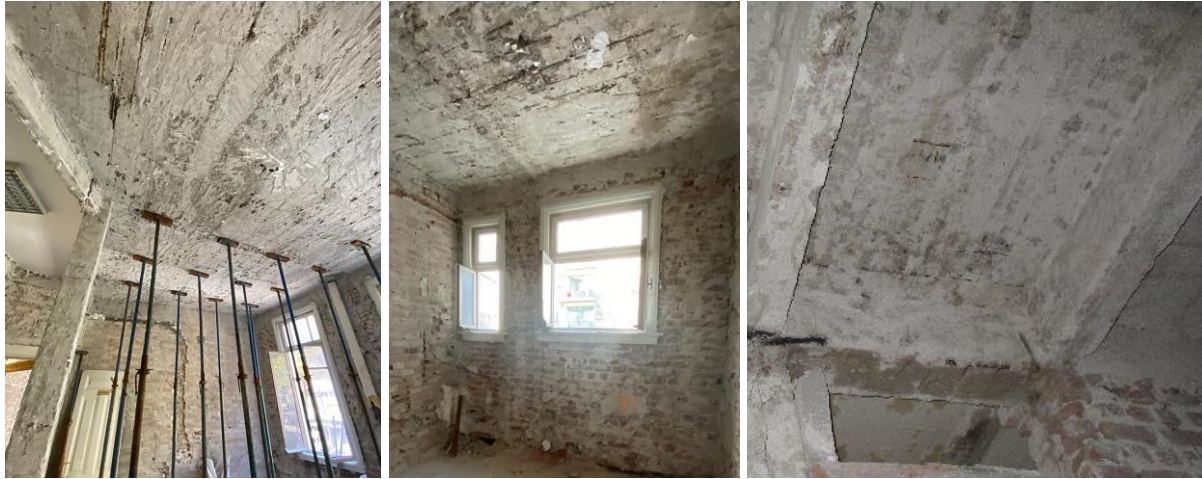
Şekil 6 - Betonarme sistemde izlenen segregasyon ve donatı korozyonu sorunları (11.12.2020).

Taş veya tuğla ile inşa edilen yığma yapıların düşey yöndeki basınç dayanımları oldukça yüksek olmasına karşın, özellikle deprem gibi farklı doğrultulardan ve tekrarlı etkiyen yükler sonucu oluşan çekme gerilmelerine karşı dayanım ve süneklikleri oldukça düşüktür (Bal ve Şimşek, 2019). Modern betonarme sistemler ise hem basınç hem de çekme kuvvetlerine dirençli olmalarına karşın, çalışma konusu yapıdaki betonarme bileşenlerin, dönemin kısıtlı teknik olanakları sebebiyle gerek beton sınıfı gerekse de donatı özellikleri açısından yeterli olmadığı aşikardır. Keza betonarme elemanlarda sıva raspa ve zemin şaplarının sökülmesi sonrasında ortaya çıkan; segregasyon, korozyon, çatlak ve kısmi kayıplar gibi hasarlar, sistemin günümüzde geçerli deprem güvenliği gereksinimlerinin oldukça altında bir performansa sahip olduğunu göstermiştir (Şekil 6).

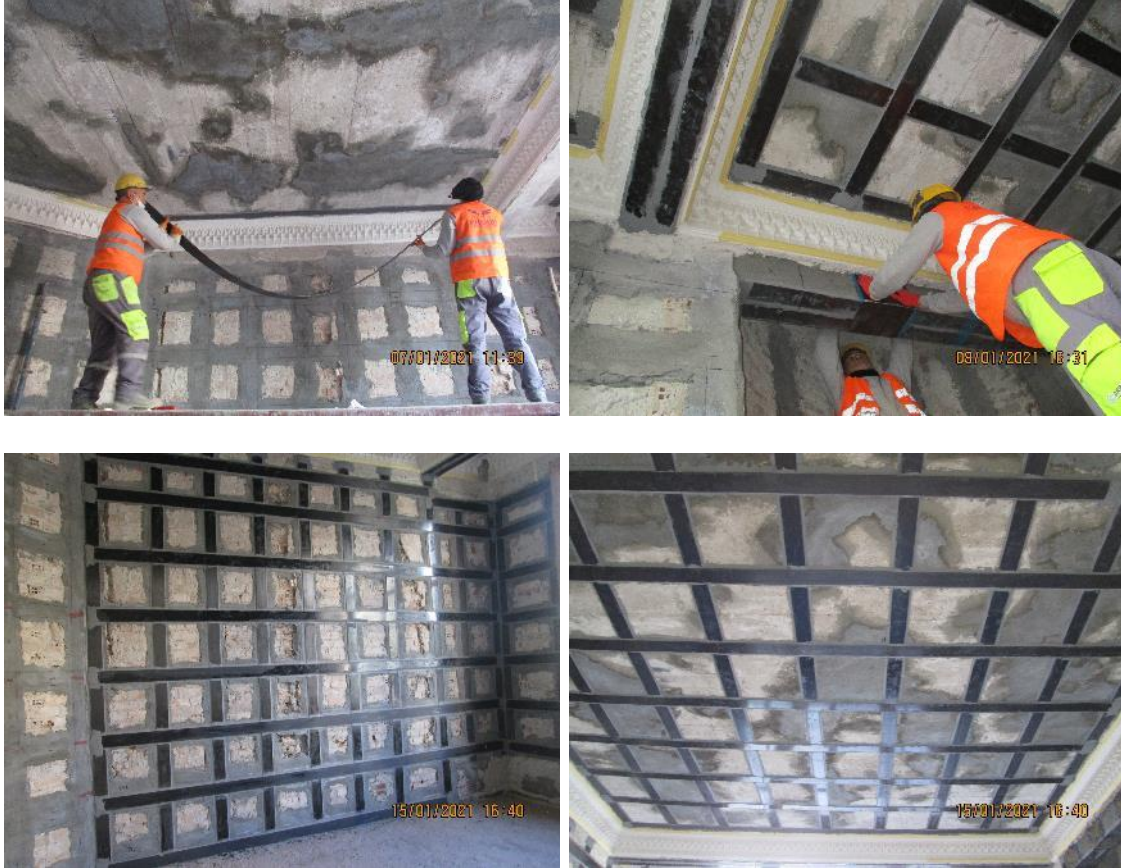
Şekil 7 - CFRP şerit elemanlarla duvarda ve tavanda güçlendirme uygulaması (Ocak 2021).

plakanın yapıştırılabileceği homojen bir yüzey elde edilmesi amacıyla işaretlenen yaklaşık 15 cm genişlikteki gridal hatlar, çimento esaslı tamir harcı ile sıvanmıştır. Uygulama yerinde ihtiyaç duyulan ebatlara göre kesilen şerit plaka ve kumaş elemanlar, yüzey hazırlığı tamamlanan betonarme ve tuğla yüzeylere yüksek dayanımlı epoksi esaslı reçine kullanılarak yapıştırılmıştır. Reçine kürünü aldıktan sonra yük, plaka ve kumaşlara aktarılır hale gelmektedir (Şekil 7).

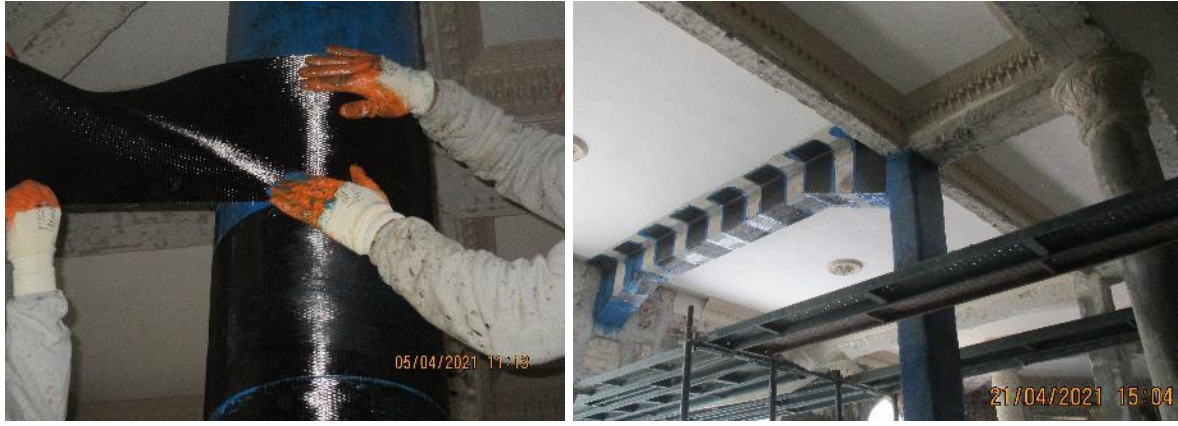
Şekil 8 - CFRP kumaşla betonarme elemanlarla güçlendirme uygulaması (Nisan 2021).

Zemin katta yer alan dörtgen ve dairesel kolonlara iki kat kumaş uygulanmış, öncesinde dairesel kolonların alt bölümlerindeki silindirik betonarme takviyeler, olası bir depremde kesme etkisine yol açabilecekleri ve güçlendirme uygulamasına engel teşkil edecekleri değerlendirilerek sökülmüştür. Kumaş elemanların performanslarının artırılması amacıyla, betonarme kirişlerin tabliyeye yakın yan yüzlerine 20 – 25 cm aralıklarla filiz ekimi yapılmış, kirişlerin yan ve alt yüzeylerine sargılanan kumaşlar bu filizlere ankrajlanmıştır. Statik proje gereğince güçlendirme çalışmaları ağırlıklı olarak yapının zemin ve 1. katlarında gerçekleştirilmiş, 2. katta herhangi bir uygulama yapılmamıştır. CFRP plaka ve şerit uygulaması yapılan betonarme ve tuğla yüzeyler yeniden sıvanarak kapatılmıştır (Şekil 8 ve 9).

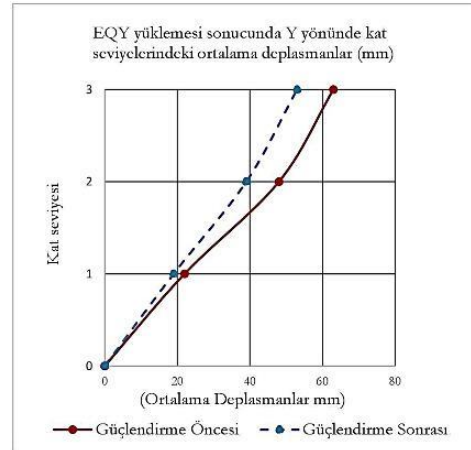
Şekil 13 - Güçlendirme öncesi ve sonrası durum analizlerinde kat seviyelerindeki (Bkz. Şekil 12) ortalama yer deęiřtirme deęerleri.
