BURSA'DA MÜZE OLARAK KULLANILAN GELENEKSEL KONUTLARA BİR ÖRNEK: HÜSNÜ ZÜBER EVİ VE RESTORASYONU*

AN EXAMPLE OF TRADITIONAL HOUSES USED AS A MUSEUM IN BURSA: HÜSNÜ ZÜBER
HOUSE AND ITS RESTORATION

Betül BAKIR¹, Nur URFALIOĞLU²

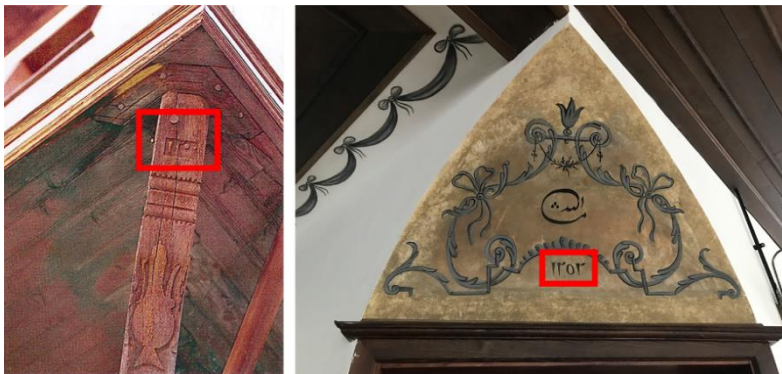
Görsel 2. Ahşap Eli Böğründe Üzerinde Yapının İnşa Tarihi, 1998 ve Başoda Kapısında Yapının İnşa Tarihi, 2022.

Hüsnü Züber Evi, 1836 yılında inşa edilmiştir (Görsel 2). Sedat Hakkı Eldem'in Türk Evi adlı kitabında Abdülvahap Evi olarak geçen yapının sonraları Devlet Konuk Evi ve Rus Konsoloslugu olarak kullanıldığı bilinmektedir (Eldem, 1984: 204; Urfalıoğlu, 1998: 2). 1877 yılında Üsküp'ten Bursa'ya göç eden Seyid Kahya tarafından satın alınan konut yıllar içinde hor kullanılarak tahrip olmuştur (Urfalıoğlu, 1998: 2). Yapı, 1988 yılında sanatçı Hüsnü Züber tarafından satın alınarak restorasyon sürecine girmiştir. Hüsnü Züber, konuta müze fonksiyonu verirken, yurtdışında da örnekleri bulunan sanatçı evleri benzeri bir konseptte, zemin katta sanatçının yaptığı eserlerin sergilendiği; birinci katta da sanatçının yaşadığı, hayatını geçirdiği ev olarak tasarlamıştır. 1994- 2015 yılları arasında, Züber'in de içinde yaşadığı müze evde, sanatçının harita mühendisi ve yarbay olarak Anadolu'ya çıkmaya başladığı 1951 yılından 1960 yılına kadar biriktirdiği, 450 parça Türk köylüsünün kullandığı ahşap eşya ve 600 Türk motifinin işlendiği geniş Dağlama koleksiyonu sergilenmiş, bu sebeple yapı "Hüsnü Züber Evi Yaşayan Müze" ismini almıştır (Urfalıoğlu, 2022). Koleksiyonun özelliği sanatçının verdiği isimle "Dağlama", Fransızca karşılığı olarak da Pyrogravure, şeklinde yapılmış olmasıdır. Züber, bu sanatın Türkiye'deki öncüsüdür. Sanatçı, bu evde sergilediği koleksiyonu, 1994 yılında ev ile birlikte Bursa Büyükşehir Belediyesi'ne bağışlamıştır.

Birinci kat çıkmaları ahşap eli böğründeler ile desteklenmektedir. Giriş cephesinin sağ bölümünde yer alan çıkma üzerinde, göz hizasından yukarıda, bant pencere izlenimi veren üç adet sabit pencere ve çıkmanın girişe bakan yan yüzeyinde bir pencere bulunmaktadır. Ön cephenin sol bölümünde yer alan çıkmada yalnızca yan yüzeylerde pencereler tekrar edilmiş, çıkmanın köşesinde yer alan ahşap eli böğründe üzerine ibrik motifi ve yapının inşa tarihi (1836) işlenmiştir (Bkz. Görsel 2).

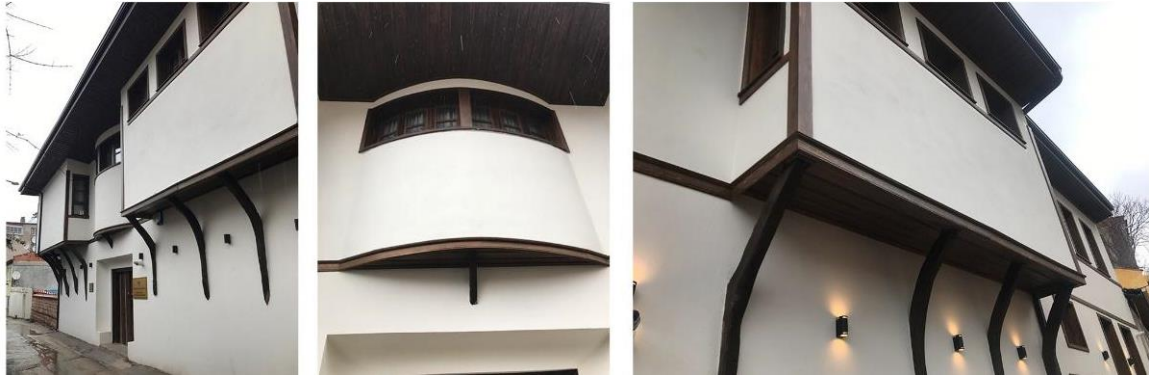
Görsel 4. 2021 Restorasyonu Sonrası Giriş (Batı) Cephesi.

Batı cephesinde özgün piriñ tokmađı ile çift kanatlı bezemesiz ahşap kapısının üzerinde Eski Türkçe ile yazılmış kapı numarası bulunmaktadır (Görsel 6). Giriş kapısının üstünde yer alan, iç mekanda eyvan bölümünü vurgulayan, yarım daire cumba, kayıtlar ile bölünmüş ahşap pencere ile ön plana çıkmaktadır (Bkz. Görsel 4).

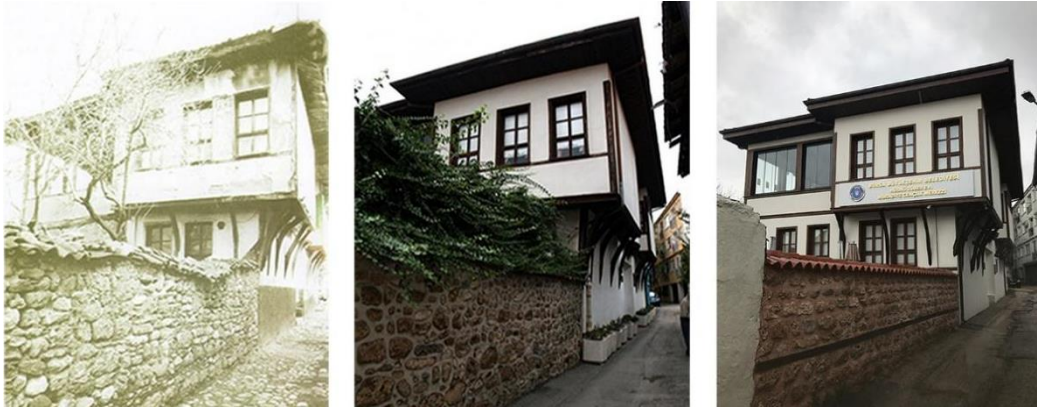
Görsel 5. Kuzey Cephesinin Yıllara Göre Değişimi, Solda 1988, Ortada 2007, Sağda 2022.

10. Evin üç cephesine de, büyük boyutlu, evin görünüşünü bozan tabelalar takılmıştır (Bkz. Görsel 5; Görsel 32).

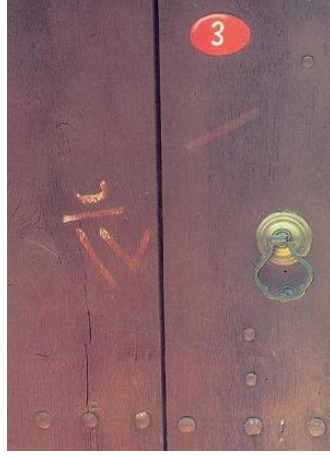
Görsel 6. 2021 Restorasyonu Öncesi Giriş Kapısı Üzerinde Kapı Numarası, 17.

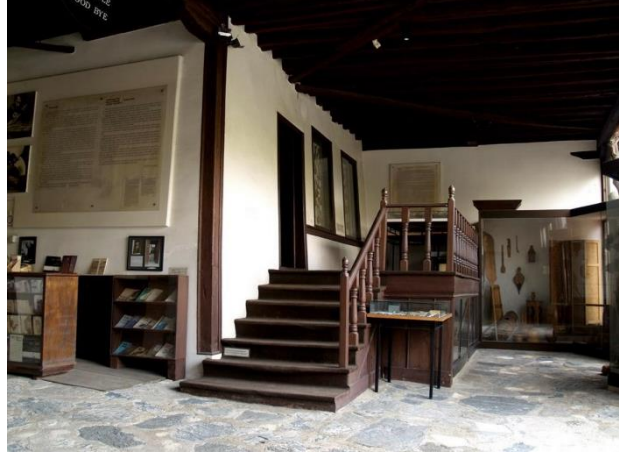
Konutun zemin katında, ahır ve kışlık oda ile giriş bölümü tanımlanırken, taş döşeme ile kaplı taşlık bölümünden arka bahçeye geçiş yapılmaktadır. Taşlık alanında yerden yedi basamak ile yükseltilmiş ahşap platform, kışlık odaya geçişi sağlamaktadır (Görsel 7).

Görsel 7. 2021 Restorasyonu Öncesi Taşlıkta Ahşap Platform.

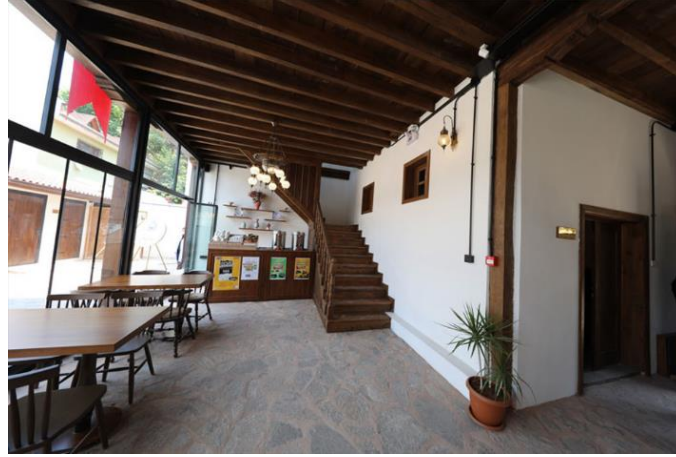
Üst kata çıkan ahşap tek kollu sahanlıklı merdiven; Türk evi kurgusuna uygun olarak, giriş alanından görülemeyecek şekilde taşlık alanında konumlanmıştır (Görsel 8). Merdiven çıkış aksı üzerinde ahırı gören sabit bir pencere yer almaktadır.

Görsel 8. 2021 Restorasyonu Sonrası Taşlık.

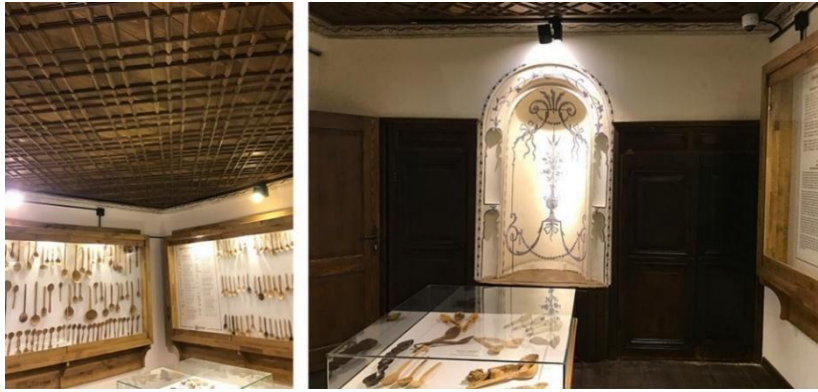
Ahşap platform ile ulaşılan kışlık odanın aydınlatılması platforma bakan iki adet pencereden sağlanmaktadır. Zemin katta bezeme yalnızca bu odada bulunmaktadır. Odada bulunan ahşap dolap, orta bölümünde şerbetlik ile tamamlanmıştır. Girland/askı çelenk motif ile çevrelenen şerbetlikte dört adet taka gözü bulunmaktadır. Bu gözler arasında Barok-Ampir üslupta kıvrık dal motifleri işlenmiştir. İç bükey kısımda ise yer alan yükselti üzerine konulmuş içi çiçek dolu vazo motif, etrafında kurdele ve S ve C motifleri yer almaktadır (Görsel 9). Odanın tavanı baklava deseni oluşturan ahşap çitalı tavadır (Görsel 10). Tavan ile duvarın birleştiği iç bükey yüzeyde ise kıvrık dal ve dala sarılmış kurdele motifleri işlenmiştir (Bkz. Görsel 10). Odanın tümünde kullanılan kalemişlerinde mavi ve gri renk hakimdir.

Görsel 9. 2021 Restorasyonu Sonrası Kışlık Oda.

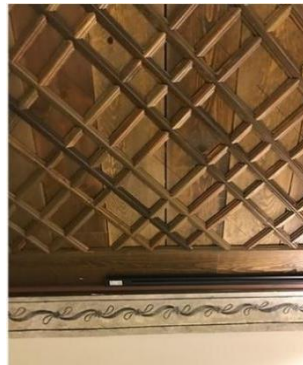
Görsel 10. 2021 Restorasyonu Sonrası Kışlık Oda Tavan Döşemesi.

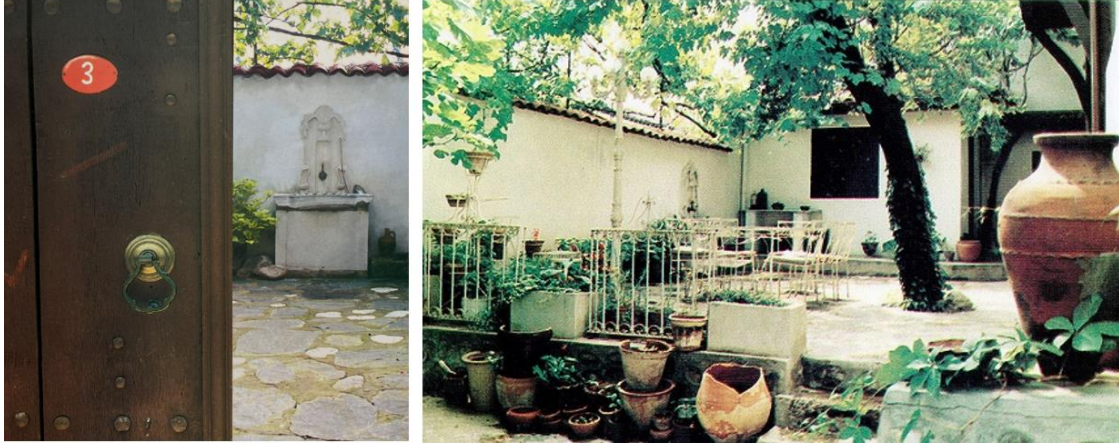
Konutun doğu ve kuzey cephesini çevreleyen bahçesinde, giriş kapısının tam karşısında Türk evindeki su öğesini temsil eden mermer çeşme bulunmaktadır. Kademeli olarak cadde kotuna ulaşan bahçe zemini taş döşemelidir (Görsel 11). Bahçede incir, ayva ve erik ağaçları bulunmakta olup, sedir ve masalar ile oturma alanları oluşturulmuştur (Bkz. Görsel 11).

Görsel 11. 2021 Restorasyonu Öncesi Bahçe, 1998.

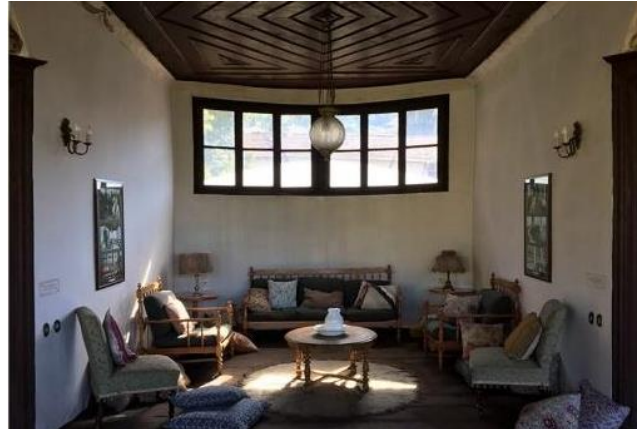
Merdiven bitişinin karşısında sofa bölümü geniş bir yer kaplamaktadır. Türk ahşap konut mimarisinde sofa bölümü birçok örnekte eyvan ile birlikte tasarlanmıştır (Kuban, 2017: 106). Sofanın iki oda arasında kalan bölümü eyvan olarak düzenlenmiştir. Bunun cepheye yansıması da eyvanın yarım daire biçiminde ön cepheye çıkma yapması şeklinde olmuştur. Eyvan cephesinde ayrıca, Uludağ manzarasının görüldüğü, normal pencerelerden daha yüksek kotta yapılmış, yatay pencere izlenimi uyandıran ve bütün eyvan cephesini kaplayan bir pencere bulunmaktadır (Görsel 12).

Görsel 12. 2021 Restorasyonu Öncesi Eyvan.

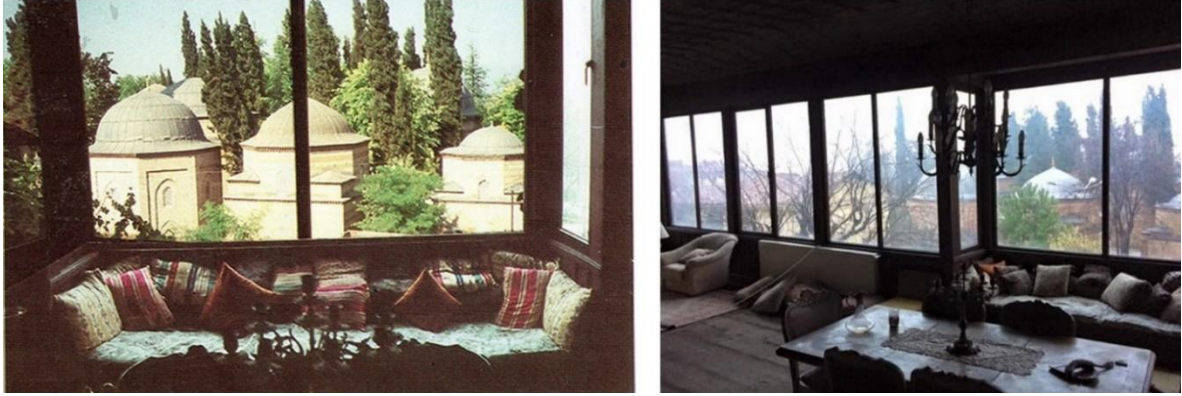
Uludağ manzaralı eyvan bölümünün karşısında, Muradiye Külliyesi'ne bakan açık sofada sedir kullanılarak bir vista noktası oluşturulmuştur (Görsel 13). Türk evlerinde sedir, bulunduğu alanı farklı zaman dilimlerinde yatak odası, oturma odası veya çalışma odası olarak tanımlayabilen esnek ve dönüşebilen sabit bir mobilya örneğidir (Günay, 1981: 81). Yapının bahçe ve manzara ile bağ kurmasına katkı sağlayan, sofa bölümündeki çıkmada yer alan sedir evin en canlı noktalarından birini oluşturmaktadır (Bkz. Görsel 13).

Görsel 13. 2021 Restorasyonu Öncesi Sofada Sedir Kullanımı, Solda 1998, Sağda 2015.

11. Üst sofa ve alt sofanın evin rahat kullanımı için cam ve alüminyum ile kapatılmasında daha önce az kayıt kullanılarak panoramik görünüm sunulmuş, görüntü kirliliği engellenmiş ve sürgülü olarak yapılan doğramalar da gerektiğinde mekanın doğal havalandırılması sağlanmışken, son restorasyonda 45-50 cm aralıkta dikey kayıtları bulunan, gözü yoran bir doğrama tercih edilmiştir (Bkz. Görsel 13; Görsel 33).

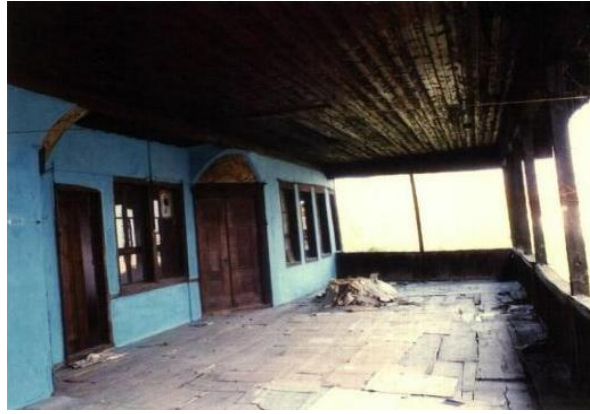
1989 tarihli fotoğraflara bakıldığında eyvan bölümünün önüne duvar örülerek odaya dönüştürüldüğü sofaya bakan cephesine iki adet pencere yerleştirildiği görülmektedir (Görsel 14).

Görsel 14. 1998 Restorasyonu Öncesi Sofa, 1989.

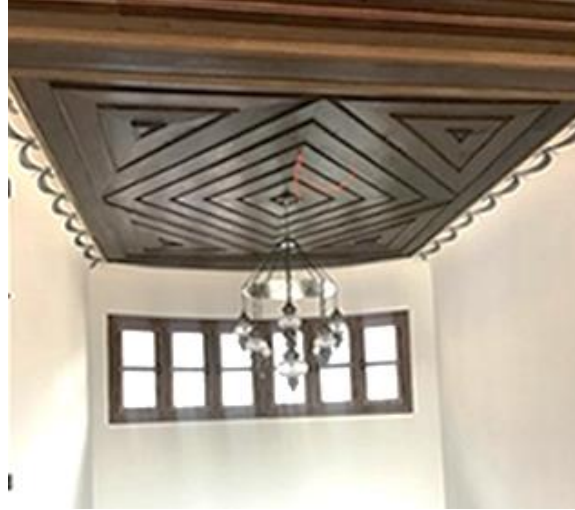
Sofanın tavanında, zikzak biçimde sıralanmış ahşap çıtalar, merkez noktasında yer alan çıtalı tavan göbeği ile birleşmektedir. Tavan göbeği, merkezde on altı köşeli güneş motifi ve etrafını saran iç içe geçmiş iki adet beş köşeli yıldız motifi ile tamamlanmıştır (Görsel 15). Eyvan bölümündeki tavan döşemesi, geometrik eşkenar dörtgen biçimi oluşturan ahşap çıtalar ile farklılaşarak vurgulanmış, duvar bitimlerinde kurdele ve fiyonk motifleri ile çevrelenmiştir (Görsel 16; Bkz. Görsel 12).

Görsel 16. 2021 Restorasyonu Sonrası Eyvan Tavan Detayı.

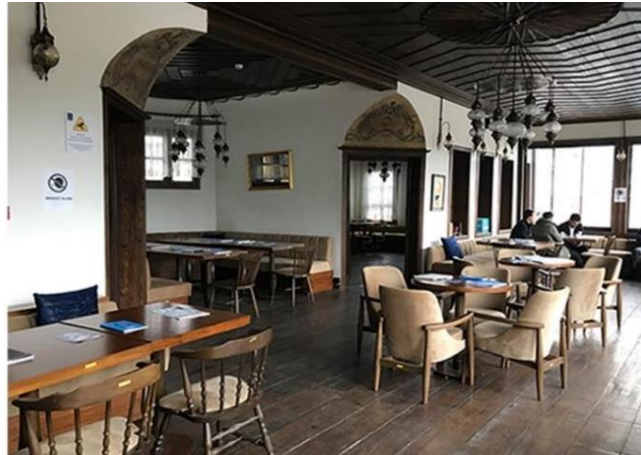
Sofadan oda ve başodaya geçilmektedir (Bkz. Görsel 3; Görsel 17). Eyvanı önümüze aldığımızda sağda kalan başoda, solda kalan ise yatak odasıdır. Odalara pahlı köşelerden ahşap tek kanatlı kapılar ile girilmektedir (Görsel. 18).

Görsel 17. 2021 Restorasyonu Sonrası Sofa.

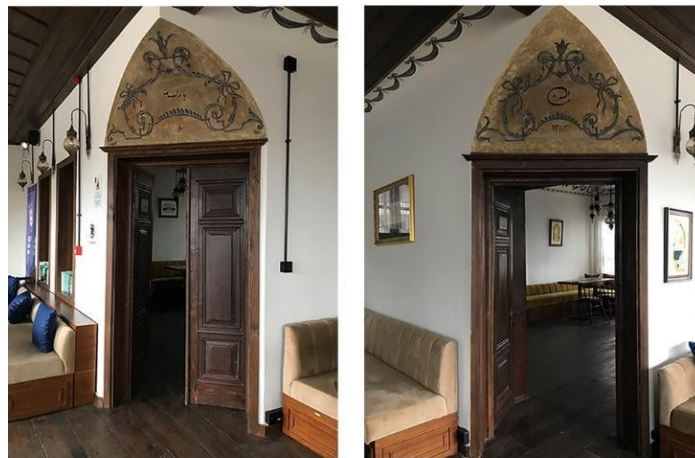
Görsel 18. 2021 Restorasyonu Sonrası Oda Kapıları.

Odaların pahlı girişlerinin kapı üstlerinde bulunan eğimli yüzeylerinin başoda girişi üzerinde bulunan kısmında tarih ve Maşallah; yatak odası girişi üzerinde bulunan kısmında ise “Barek Allah” yazıları yer almaktadır. Yazıların etrafını Barok-Ampir tarzda kıvrık dal ve yaprak motiflerinden oluşan kalemişi süslemeler çevrelemektedir (Bkz. Görsel. 18). “Barekallah”, “Hayırlı ve bereketli olsun” anlamına gelmekte, “Maşallah” yazısının altında bulunan Arapça rakamlarla yazılmış H.1252/ M.1836 tarihi ise yapının inşa tarihini göstermektedir (Urfalıoğlu, 1998: 7) (Bkz. Görsel 18).

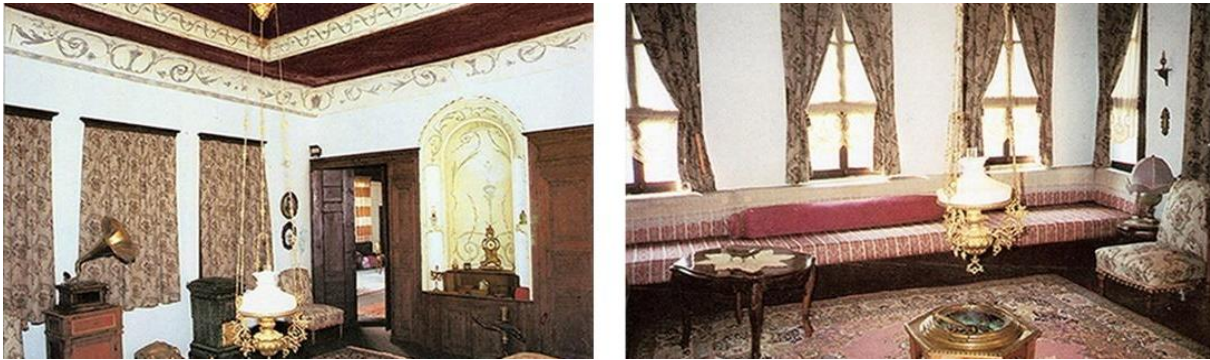
Başoda erkek misafirlerin ağırlandığı alandır. Odada, sokağa bakan iki adet uzun pencere ve sofaya bakan üç adet çift kanatlı ahşap pencere bulunmaktadır. Oda bu yönüyle yatak odasına oranla oldukça aydınlıktır. Odayı dışa bakan duvarlar boyunca üç yönde sedir çevrelemektedir (Görsel 19).

Görsel 19. 2021 Restorasyonu Öncesi Başoda, 1998.

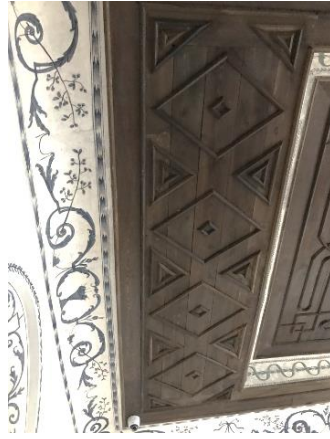
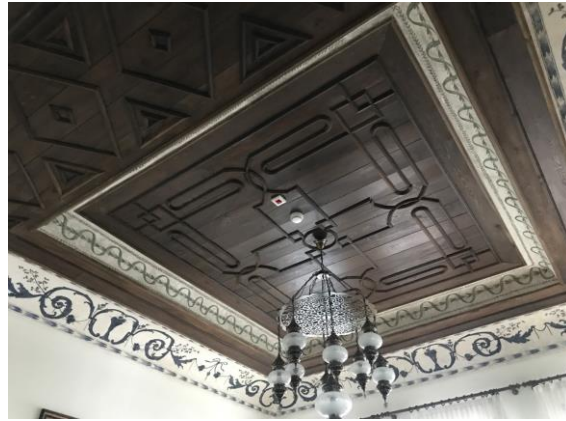
Başodanın tavanı geleneksel Türk Evi örneklerinde olduğu gibi seki altı ve seki üstü kısımlarının tavana yansıyan biçiminde tasarlanmıştır. Ancak planda seki altı seki üstü ayrımı yoktur. Seki altı tavanı olarak adlandırabileceğimiz dikdörtgen kısım, ahşap çıtalarla oluşturulmuş iç içe geçmiş eşkenar dörtgenlerden oluşmaktadır (Görsel 20). Seki üstü tavanı olarak adlandırabileceğimiz kısım ise, kare planlı olup, yine çıtalarla oluşturulmuş, içbükey bölüme çökertme tavan hissi verilmiş, üzerinde ahşap çıtalardan oluşan ve köşeli hatlı belli bir biçime benzemeyen ve bir çerçeve şeklinde kare kısmı çevreleyerek ortada dört kollu bir biçim oluşturan bir tavan süslemesine sahiptir. Tavanın seki üstü kısmının duvarla birleştiği iç bükey kısımda, Barok-Ampir üslupta yapılmış fyonk, kıvrık dallar, vazo ve içindeki meyvelerden oluşan motiflerle bezenmiş bir yüzey bulunmaktadır. Tavanın seki üstü kısmının çökertme tavan izlenimi vermesi için yapılmış olan yine içbükey sıvalı kısmın üzerinde ise, tavanı çepeçevre dolanan bir dala sarılmış kurdele motifi bulunmaktadır (Görsel 21). Başoda süslemelerinde mavi ve gri renk hakimdir.

Görsel 20. 2021 Restorasyonu Sonrası Başoda Seki Altı Tavan Detayı.

Görsel 21. 2021 Restorasyonu Sonrası Başoda Seki Üstü Tavan Detayı.

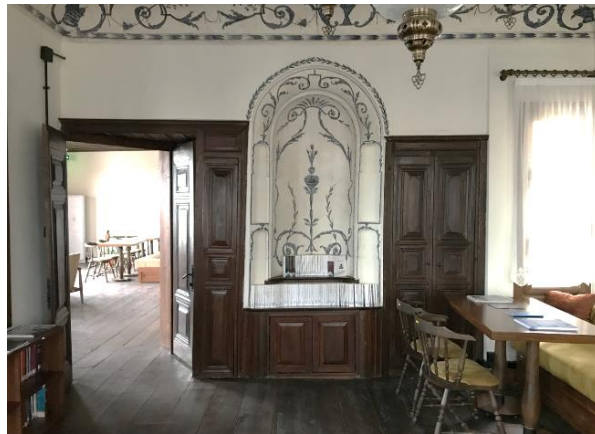
Başodada bulunan dolap ve şerbetlik bölümü kışlık odadaki tasarım ile benzerlik göstermektedir. Giriş kapısı ile bütünlük sağlayan dört kapaklı dolap, orta bölümde içbükey nişe dönüşmektedir. Dört adet yaprak motifi ile süslenmiş taka gözü bulunan şerbetlik S – C kıvrımlı dal motifleri ile donatılmış olup, nişin dış sınırını uç uca eklenmiş yaprak motifleri çevrelemektedir. Nişin eğimli iç yüzeyinde ise kıvrık dal motifleri uç uca eklenmiş yaprak motifleri ile birleştirilmiş, merkezdeki alana kışlık odadan farklılaşan çiçek dolu bir vazo figürü işlenmiştir (Görsel 22).

Görsel 22. 2021 Restorasyonu Sonrası Dolap ve Niş.

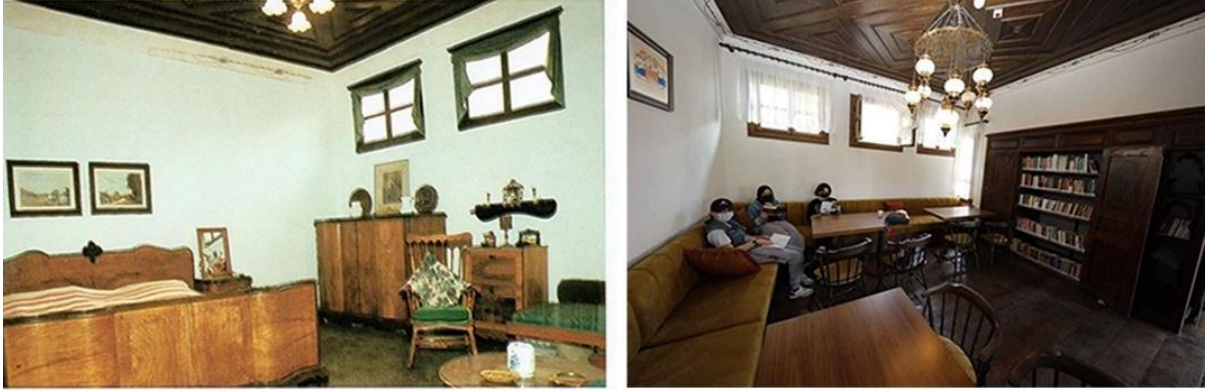
Başodanın karşısında bulunan yatak odası olarak adlandırılan oda da ise, çıkma üzerinde göz hizasından yukarıda Uludağ manzaralı üç adet sabit pencere, çıkmanın girişi gören cephesinde ise bir adet pencere ve sofaya bakan iki adet çift kanatlı ahşap kayıtlı pencere bulunmaktadır. Odaya giriş kapısının hizasında bulunan yüklük, odanın gündüz ve gece kullanımı için gerekli eşyaları barındırarak depolama alanı görevi görmektedir (Görsel 23).

Görsel 23. Oda, Solda 2021 Restorasyonu Öncesi, 1998, Sağda 2021 Restorasyonu Sonrası.

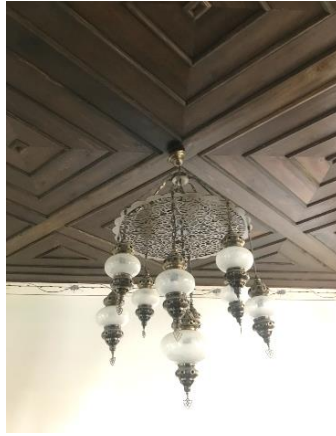
Oda tavanı, ahşap eşkenar dörtgenler oluşturan çitalı tavan tarzındadır. Tavanla duvarın birleştiği içbükey sıvalı bölüm üzerinde de başodaya göre daha sade yapılan ince bir dal üzerine sarılı üç çiçekten oluşan bir süsleme yer almaktadır (Görsel 24).

Görsel 24. 2021 Restorasyonu Sonrası Odanın Tavan Detayı.

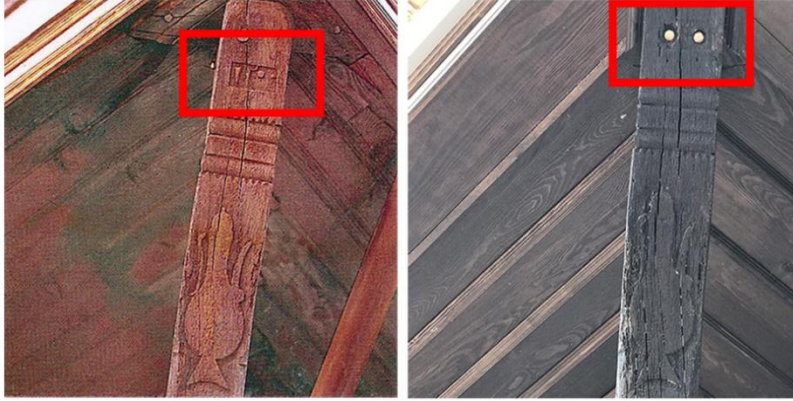
2. Restorasyon uygulamaları sonucunda, yapının yapılış tarihini gösteren başodanın sokağa bakan köşesindeki eli böğründe üzerinde bulunan ahşap oyma, H.1252(1836) tarihi, tam tarih üzerine çakılan 2 adet büyük mih/çivi ile artık okunmaz hale getirilmiştir (Görsel 25). Ayrıca bu eli böğründe üzerindeki ibrik motifi de zor görülür bir hale gelmiştir (Görsel 25).

Görsel 25. Ahşap Eli Böğründe Üzerine Müdahaleler, Solda 1998, Sağda 2021 Restorasyonu Sonrası.

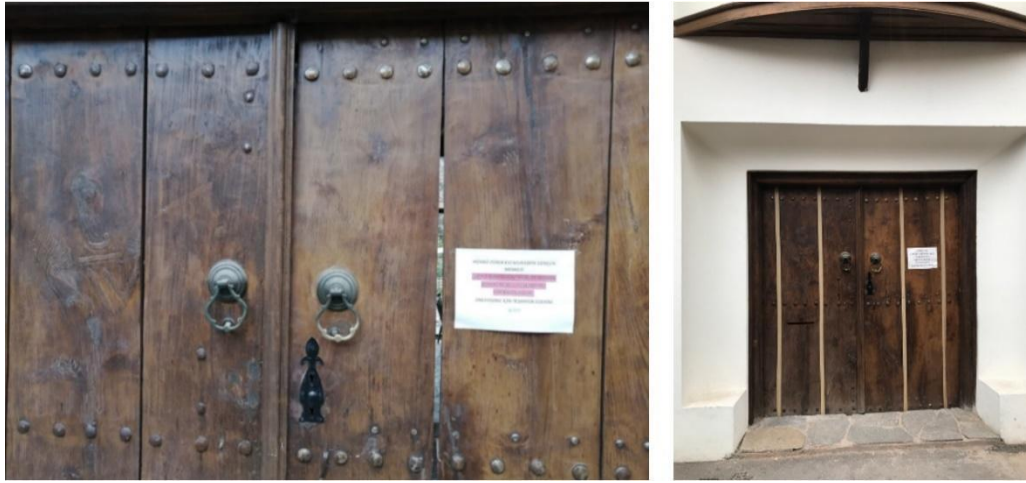
3. Giriş cephesindeki ahşap ana giriş kapısı restorasyon sonucunda, kapı üzerinde sanatçı Hüsnü Züber'in yaptırdığı restorasyonda hiç el sürülmeden bırakılan evin kapı numarası olan IV(17) son restorasyonun ardından artık bilenler tarafından bile zor görülebilecek hale gelmiştir (Görsel 26). Ayrıca kapının ölçüsü değiştirilerek, kapı kanadının ahşaplarının araları, iç avlu görülecek şekilde, çok fazla aralıklı olarak birleştirilmiş ve sonra bu durum fark edilerek iç kısımdan kanadın ahşap parçaları arasına farklı renkte çitalar çakılmıştır (Bkz. Görsel 26).

Görsel 26. 2021 Restorasyonu Sonrası Giriş Kapısı.

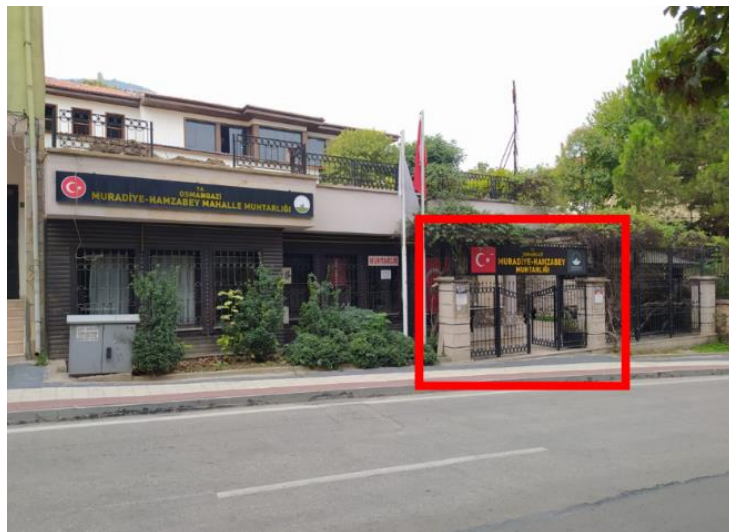
4. Müze iken kullanılan girişin atıl bırakılarak kapatılması ve evin özgün bahçe duvarları ve setleri bozulup, çeşmesinin yeri değiştirilerek binaya giriş kapısının, Kaplıca Caddesi'ndeki Hamzabey Muhtarlığı tarafından verilmesi, özgün bahçe dokusu ve yapı bütünlüğü açısından hatalıdır (Görsel 27). Hüsnü Züber'in yaptığı restorasyonda tasarlanan bahçe düzeninde, bahçenin merkez noktasında Türk Evi'nin vazgeçilmezi su ögesi, mermer çeşme ve ağaç bulunmakta, bahçe beyaz duvarlarla ve beyaz ferforje korkuluklarla çevrelenmektedir (Bkz. Görsel 16). Bahçedeki mermer çeşme önündeki oturma alanıyla, aydınlatma fenerleri ile evin yaşayan bir bölümüdür. Kullanılan seramik çömler ve peyzaj öğeleri evin tasarımı ile uyum içerisindedir (Bkz. Görsel 16). Gençlik merkezi için gerçekleştirilen restorasyonda ise bahçeye ıslak hacimler yerleştirilmiş, bu nedenle mermer çeşmenin orijinal konumu değiştirilmiş, eklenen ıslak hacimlerin yan duvarına yerleştirilmiştir. Beyaz ferforjeler siyah ferforje ile değiştirilmiştir. Bahçede öğrencilerin kullanımı için çok sayıda plastik masa ve sandalye bulunmaktadır (Görsel 28) Ayrıca arka bahçenin taş döşemesi de değiştirilmiş ve bahçedeki birçok ağaç da kesilmiştir.

Görsel 27. 2021 Restorasyonu Sonrası Kaplıca Caddesi'nden Yapıya Ulaşım.

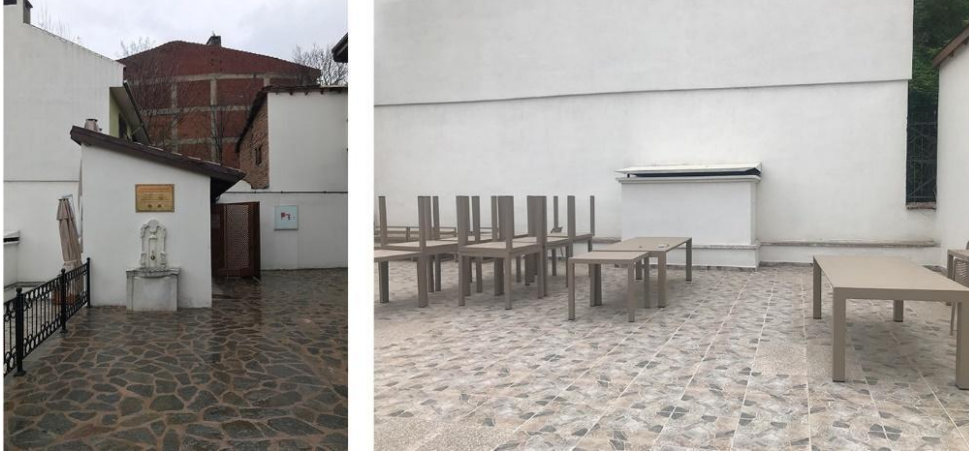
Görsel 28. 2021 Restorasyonu Sonrası Bahçe.

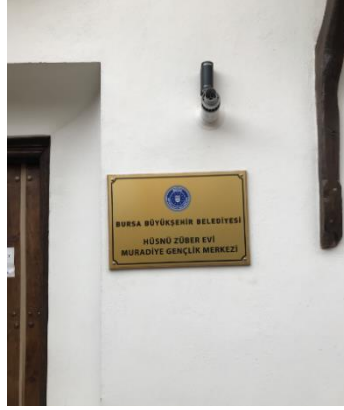
7. Böylesine önemli bir yapının cephesinde ana giriş kapısının hemen üzerinden bir kombi baca borusu çıkartılmış, eskiden müze girişi olarak kullanılan bölüm atıl duruma getirilmiş ve estetik açıdan çirkin bir görünüme sebep olmuştur (Görsel 29).

Görse 29. 2021 Restorasyonu Sonrası Cephedeki Kombi Baca Borusu.

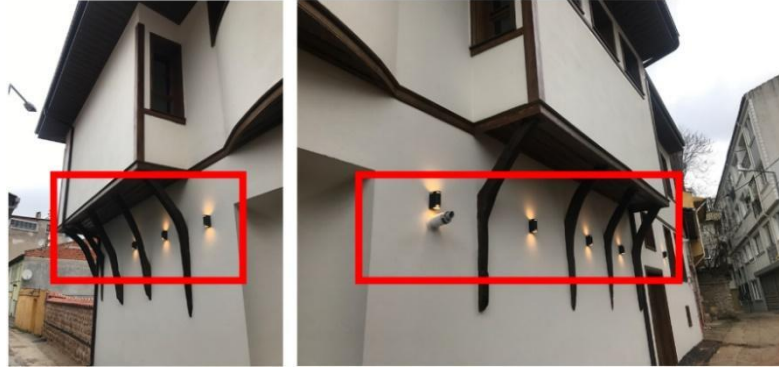
8. Yine evin giriş cephesinde nereyi aydınlattığı belli olmayan, çıkma altına yerleştirilmiş spot lambalar, cephe karakterini bozmakta ve çirkin bir görünüme sebep olmaktadır (Görse 30).

Görse 30. 2021 Restorasyonu Sonrası Ön Cephedeki Aydınlatmalar.

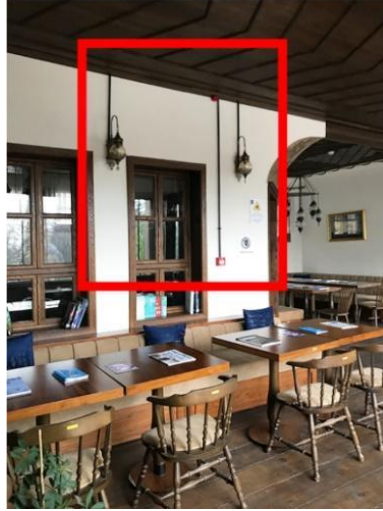
9. Aynı şekilde iç mekânda, üst katta sofaya bakan oda cephelerinde, ihtiyaç olmamasına rağmen, her pencere arasına bir aplik konularak elektrik kabloları sıva üzerinden geçirilmiş ve siyah renkli plastik malzeme ile kaplanarak çirkin bir görünüme neden olmuştur (Görse 31). Yapı 2015- 2021 yılına kadar iskelet halinde olduğu dönemlerde tesisat projeleri sıva altı olarak düzenlenip yapılsaydı, bugün iç ve dış mekânda görüntü kirliliğine ve ekonomik açıdan gereksiz olan bölümlere aydınlatma elemanları konmasına engel olunabilecekti.

Görsel 31. 2021 Restorasyonu Sonrası Sofadaki Aydınlatmalar.

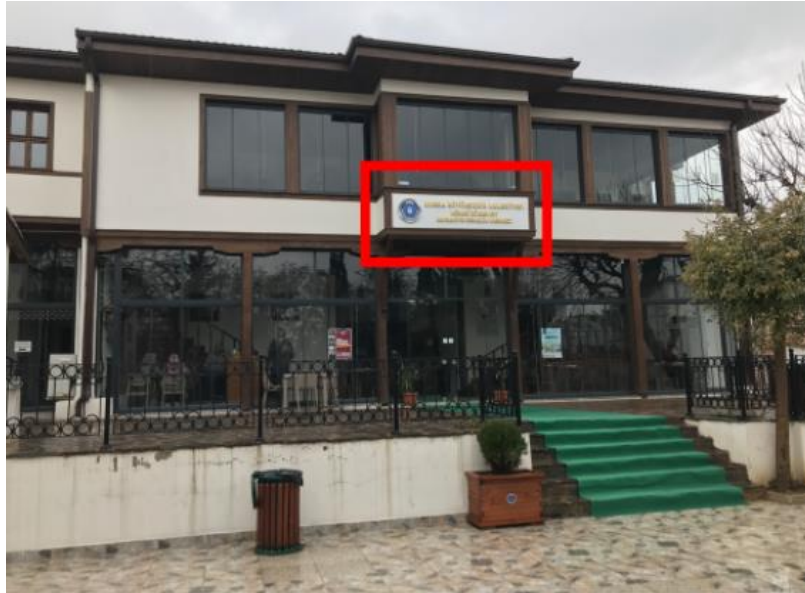
Görsel 32. 2021 Restorasyonu Sonrası Kuzey Cephesi.

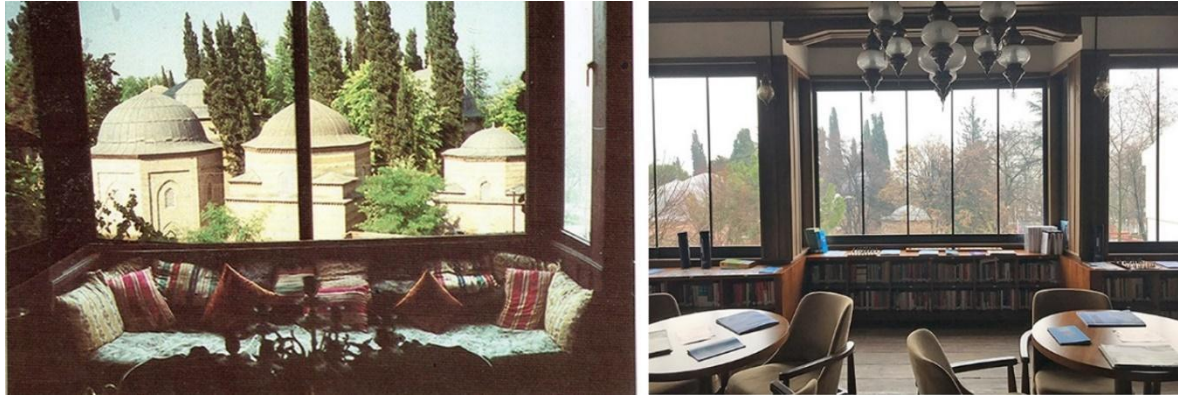
Görsel 33. Sofadaki Çıkma Değişimi, Solda 1998, Sağda 2021 Restorasyonu Sonrası.

12. Daha önce Muradiye Külliyesi'ne bakan ve vista noktası oluşturan eyvanın karşısındaki sedirli çıkmanın sedir kısmının kaldırıldığı ve buraya kalorifer peteği yerleştirildiği, sonra peteği örtmek için kitap rafları yapıldığı görülmektedir. Böylece evin en güzel mekanlarından biri yok edilmiştir (Bkz. Görsel 33).

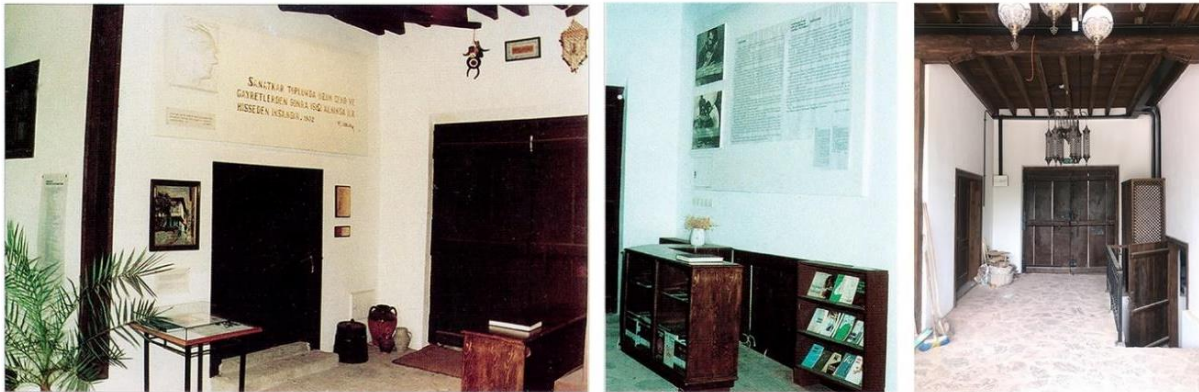
13. Müze fonksiyonu boyunca yapının giriş bölümünde bulunan ve ziyaretçileri karşılayan ahşap banko resepsiyon görevi üstlenmekteyken, bankonun karşısında heykeltıraş Haluk Tezonar tarafından Hüsnü Züber'e hediye edilen "Sanatkar, toplumda uzun cehd ve gayretlerden sonra ışığı altında ilk hissedendir" yazılı alçı Atatürk maskı yer almaktaydı (Urfalıoğlu, 1998) (Görsel 34). Yapının gençlik merkezine dönüştürülmesi ile ahşap banko kaldırılmış, yerine elektrik panosu yerleştirilmiştir. Taşlık bölümünde, ana merdivenin yanına yerleştirilen yeni ahşap banko resepsiyon işlevini değiştirerek öğrencilere çay servisi veren bir alana dönüştürülmüştür (Görsel 35). Ünlü heykeltıraşa ait olan mask ve sanatçının ara kattaki odada bulunan maskı ile elinin alçı kalıbının da nerede olduğu bilinmemektedir.

Görsel 34. Giriş Bölümünün Değişimi, Solda ve Ortada 1998, Sağda 2021 Restorasyonu Sonrası.

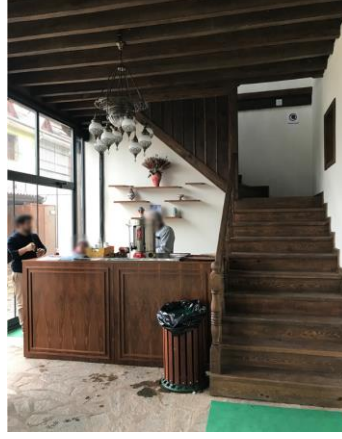
Görsel 35. 2021 Restorasyonu Sonrası Yeni Ahşap Banko.

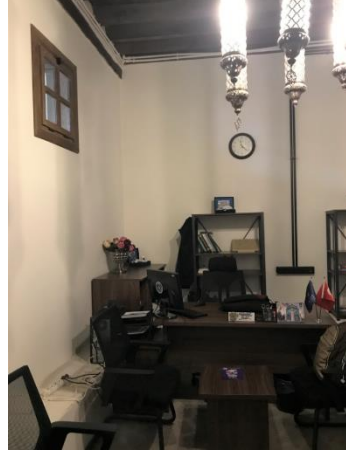
14. Yapının orijinal kurgusunda ahır olarak kullanılan bölüm müze fonksiyonunda seminer ve gösteri alanı olarak değerlendirilmiştir. Gençlik merkezinde ise bu bölüm yönetim odası olarak kullanılmaktadır (Görsel 36).

Görsel 36. 2021 Restorasyonu Sonrası Yönetim Odası.
