GELENEKSEL YIKAMA KÜLTÜRÜNE TANIKLIK EDEN BİR YAPI: MARDİN-SAVUR AYNÜL MEYDAN ÇAMAŞIRHANESİ VE KORUMA SORUNLARI

AYNÜL MEYDAN LAUNDRY, WITNESSING THE TRADITIONAL WASHING CULTURE IN MARDİN-SAVUR AND ITS CONSERVATION ISSUES

SAVUR AYNÜL MEYDAN ÇAMAŞIRHANESİ

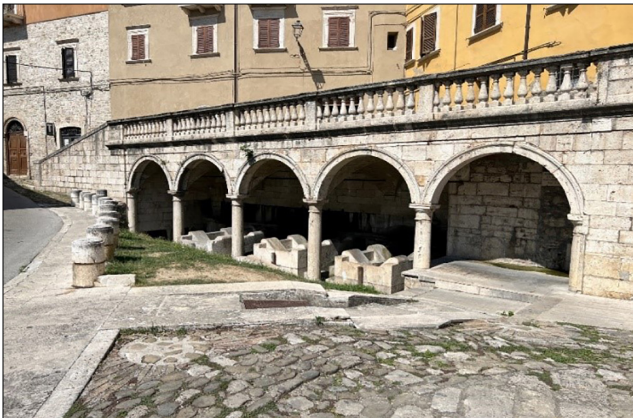
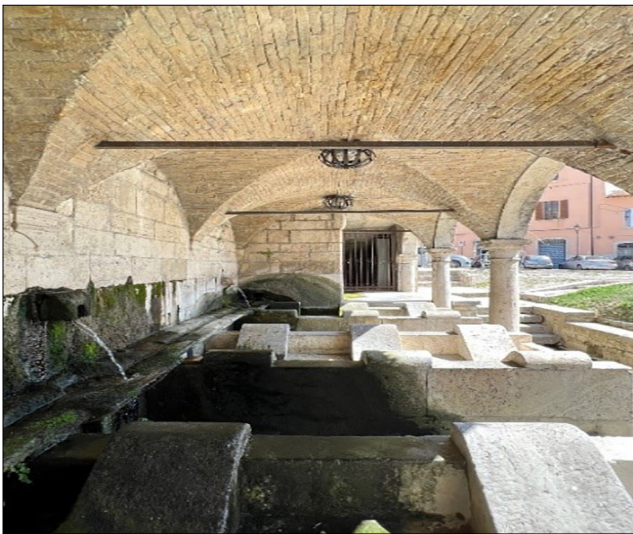
Fotoğraf 1. Ascoli Piceno (İtalya)'da tarihi bir çamaşırhane örneği / *A historical laundry in Ascoli Piceno (Italy)* (Bülent Demir, 2022).

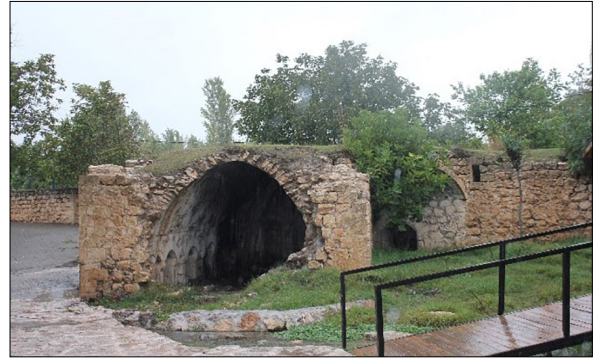
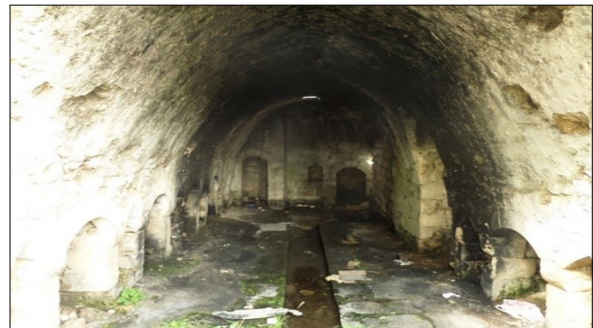
Mardin Savur'da 1850-1970(?) döneminin geleneksel çamaşır yıkama kültürünü yansıtan çamaşırhane yapıları, kente özgü mimari bir yapı grubunu oluşturmaktadırlar. Su tesisatının evlerde yer almadığı dönemlerde genellikle bölgede yaşayan Savur'un ileri gelen beyleri tarafından, Savur deresi yakınlarına halka açık ya da özel olarak inşa edilen çamaşırhane yapıları; düzgün kesme taş ve moloz taş kullanılarak inşa edilmiş yığma yapılardır. Genellikle kapısız ve penceresiz olan yapıların içerisinde; ocak, niş ve üstü açık su kanalları bulunmaktadır. Belirli günlerde kadınları ve çocukları bir araya getiren çamaşırhane yapıları, çamaşır yıkama işlevinin yanı sıra hamam olarak da kullanılmıştır (Foto. 2).

Fotoğraf 2. Savur Aynül Kasre Çamaşırhanesi giriş cephesi ve iç mekânı / *Entrance facade and interior of Savur Aynül Kasre Laundry* (Doğru, 2018).

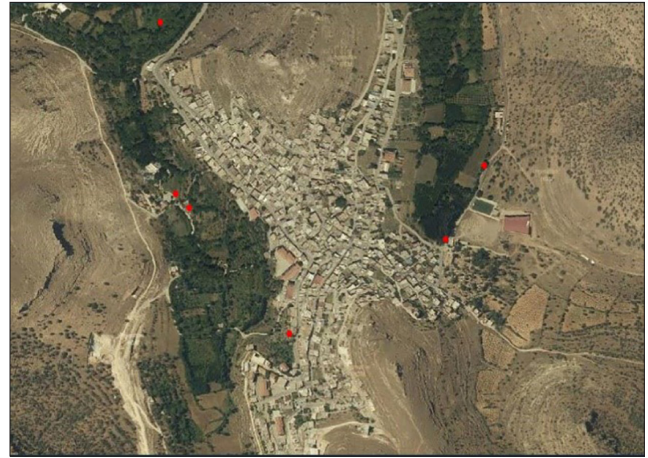
Fotoğraf 3. Savur yerleşimi ve çamaşırhanelerin yer aldığı vadiler / Savur settlement and the valleys where the laundries are located (Doğru, 2019; URL-1).

Savur yerleşimi, karşılıklı tepeler arasına oturmuş bir konuma sahiptir. Savur çayının bir kolu, tepelerin birleştiği, kavak ağaçlarıyla kaplı bu vadilerden geçmektedir. Savur’un geleneksel çamaşırhaneleri, Savur çayı kenarında veya kaynak sularına yakın konumlarda yer alır. Mardin’in diğer kurak bölgelerinin aksine Savur, su ögesine sıklıkla rastlanan yeşil bir ilçedir. Bu nedenle ilçede çamaşır yıkamak ve banyo yapmak için inşa edilmiş çamaşırhaneler sayıca çoktur. Bölgedeki bu çamaşırhaneler kamusal ve özel yapılardır (Foto. 3).

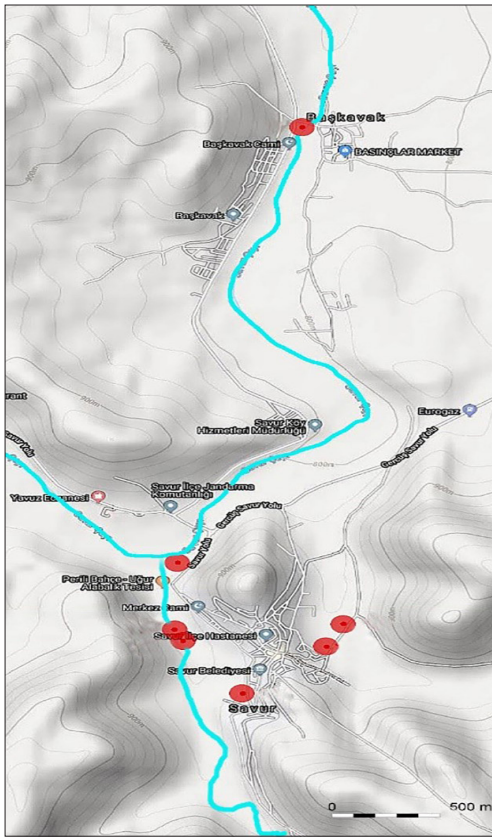
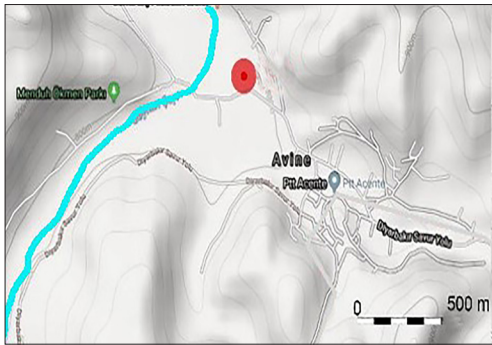
Şekil 1. Savur yerleşimi ve çamaşırhanelerin yer aldığı vadiler / Savur settlement and the valleys where the laundries are located (Doğru, 2019; URL-1).

Bu gelenek, sonraları Savur'un köylerinde de devam ettirilmiştir. Hacı Abdullah Bey tarafından Başkavak Köyü'nde Savur çayının altından geçtiği Başkavak köprüsüyle birlikte inşa ettirilen Başkavak Köyü Çamaşırhanesi ile Sürgücü (Awina) köyünde Hacı Abdullah Bey'in kızı ve Ahmet Ağa'nın eşi Şerife Hanım tarafından inşa ettirilen Sürgücü Köyü Çamaşırhanesi köy halkının kullanımına adanmış kamusal çamaşırhanelerdir (Şek. 1).

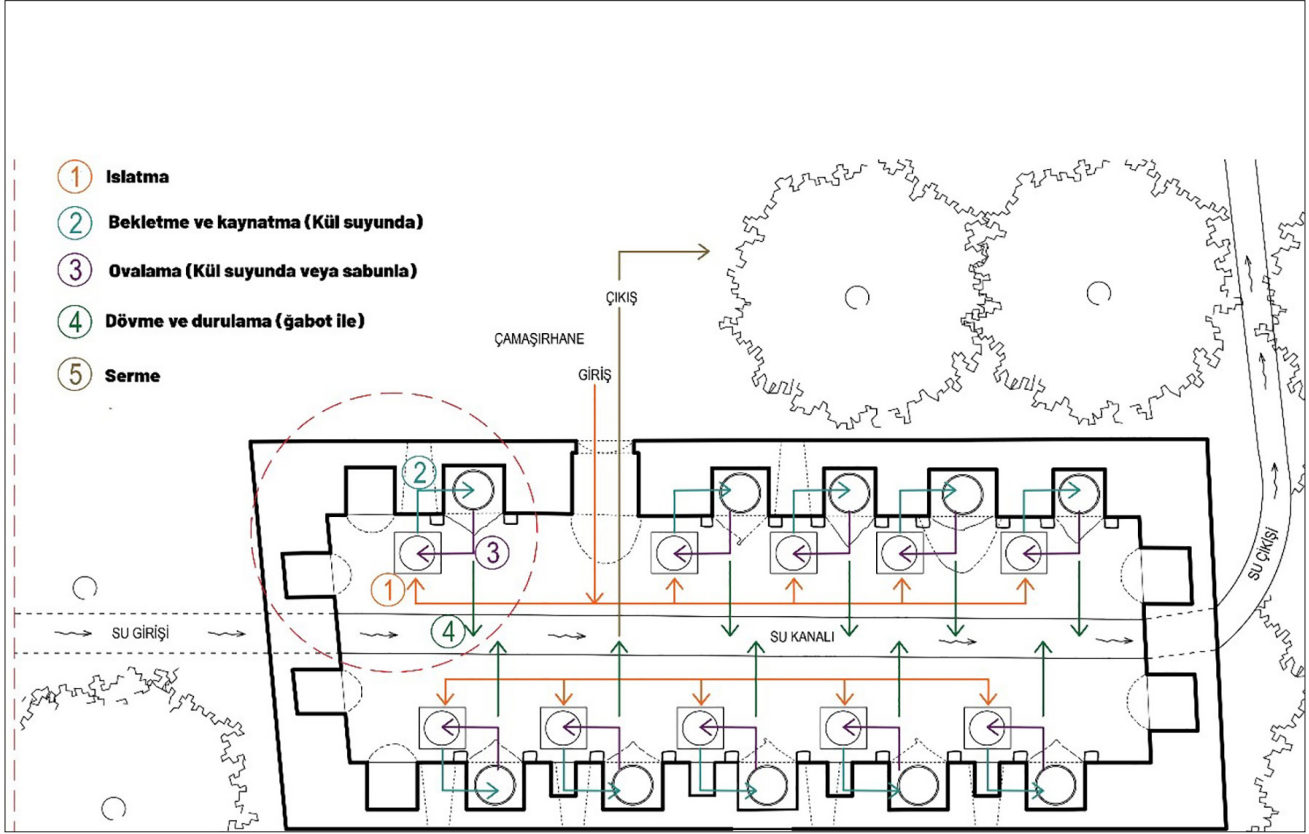
Savur'da yerel halkla gerçekleştirilen sözlü tarih çalışmalarından edinilen bilgilere göre, çamaşır yıkayan kadınlar haftanın belirli günlerinde genellikle sabahın erken saatlerinde yıkanacak çamaşırlarını toplayıp, kazanlarını kollarına takıp çamaşırhaneye gitmektedirler. Herkesin mahallesine göre gideceği çamaşırhane bellidir. Hatta neredeyse oturacağı taş ve kazanını kaynatacağı ocak bile aynıdır. Bu nedenle bazen kazanlar orda bırakılabilirdi. Herkes ocağının başına oturduktan sonra ocağın yanında yer alan delikli taş üzerine çamaşırları renkli, koyu ve açık olmak üzere sırayla dizlerlerdi. Bu taş ortası oyuk olduğundan çamaşırları ayırmanın yanı sıra leğen olarak da kullanılırdı böylece çamaşırları dizme, suda bekletme ve yıkama işlemleri bu taşta yapılabilirdi ayrıca gerektiğinde bu taş üzerinde *ğabot* denilen çamaşır dövme tahtasıyla çamaşırların içindeki kiri atılırdı. Ocakların üzerinde kaynayan kazanlara atılan çamaşırlar, kül suyu ile kaynatılırdı. Sabun gibi temizlik malzemelerinin nadir bulunduğu veya olmadığı bu dönemde, genellikle meşe ağacının külleri temizlik amacıyla kullanılırdı ve çamaşırhanede daima kül suyu bulunurdu. Suda ısıtılıp bekletilen külün suyu süzildükten sonra çamaşırların yıkanmasında kullanılırdı. Kül suyunda bekletilip kaynatılan çamaşırlar yeniden leğen olarak kullanılan taşların üzerine alınarak yıkanır ve çamaşır dövme tahtasıyla (*ğabot*) dövülürdü. Son aşamada çamaşırhanenin içinden geçen temiz su arkında durulanan çamaşırlar, havalar güzel olursa çamaşırhanenin etrafında yer alan çalılar üzerine serilir, biraz kuruduktan sonra toplanıp eve götürülürdü; aksi durumda yıkanan çamaşırlar evde kurutulurdu (Şek. 2).

Şekil 2. Savur Merkez Aynül Meydan Çamaşırhanesi akış şeması (Çizim. Doğru, 2020). / Flow chart of Aynül Meydan Laundry in Savur district (Drawing by Doğru, 2020).

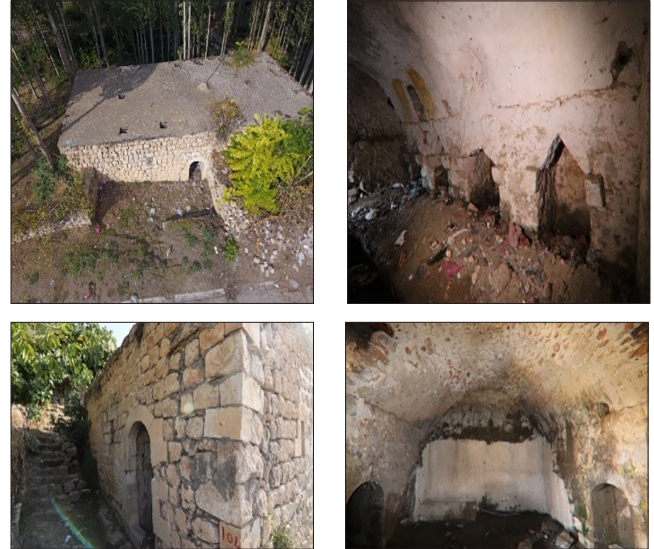
- Taş malzemede hasarlar; derz boşalmaları, çatlaklar, parça eksilmeleri, yüzey kirliliği ve aşınması, yerinden oynamış parçalar,
- Toprak damların bakımsız kalması sonucu çökme, bitkilenme. Yanlış müdahaleler kapsamında toprak damların üstünün çimento esaslı şap ile kaplanması.
- Harç ve sıvalarda bozulmalar ve yüzey kirliliği tespit edilmiştir. Ayrıca;
- Taş veya ahşap çörtlenlerden günümüze ulaşan örneğe rastlanmamıştır.

Fotoğraf 4. Çamaşırhanelerde görülen koruma sorunlarına örnekler / Examples of conservation issues typical for historic laundries (Doğru, 2020).

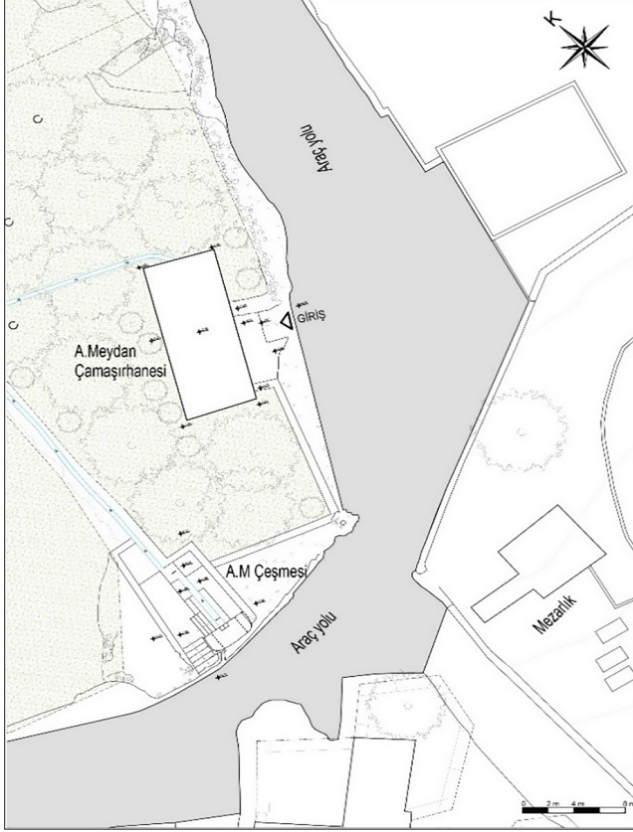
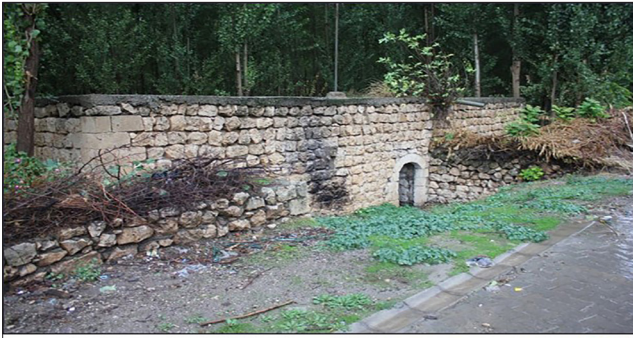
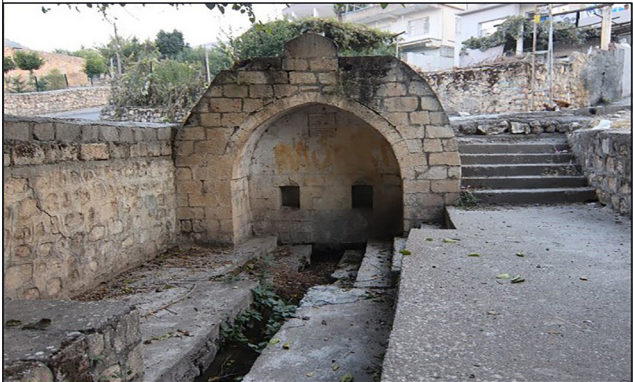
bitişigindeki çeşmesi adlarını buldukları meydandan almışlardır. Savur'un Kentsel Sit alanı sınırları dışında bulunan çamaşırhane yapısı, Şanlıurfa Kültür Varlıklarını Koruma Bölge Kurulu'nun 26.06.2007 tarih ve 442 sayılı kurul kararıyla 2. grup yapı olarak tescil edilerek korunması gerekli kültür varlığı statüsü kazanmıştır (Şek. 3, Foto. 5).

Şekil 3, Fotoğraf 5. Aynül Meydan Çamaşırhanesi ve çeşmesi (Çizim ve foto. Doğru, 2020) / *Aynül Meydan Laundry and its fountain* (Drawing and photo. Doğru, 2020).

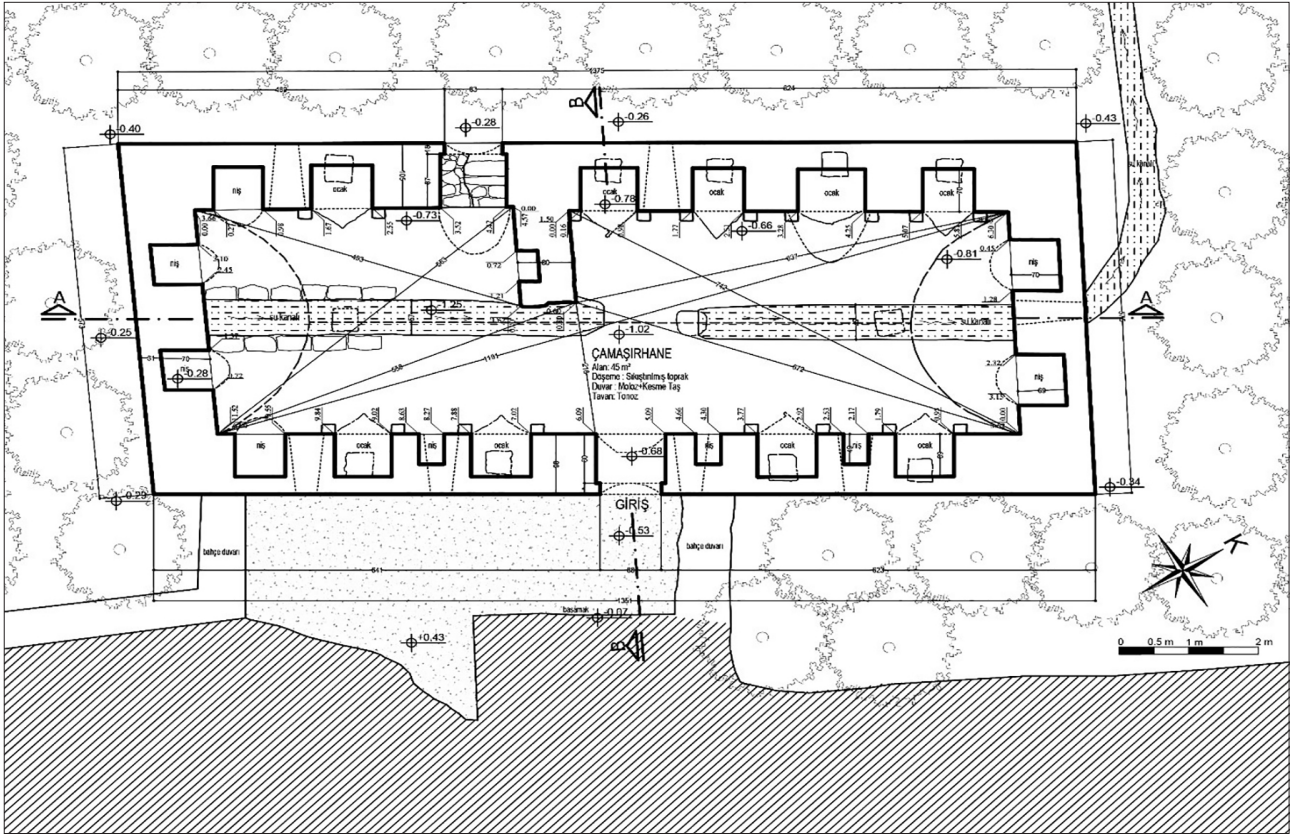
Dikdörtgen plan şemasına sahip çamaşırhane, diğer çamaşırhane yapıları gibi tek katlıdır. Kavak ağaçları arasında köşe parselde yer alan yapıya geçmişte iki giriş bulunmaktadır. Girişlerden biri yol kotundan 1 m. aşağıda güneydoğu cephesinde bulunan basık kemerli bir kapıdan; diğeri ise, kuzeybatı cephesinde sonradan moloz taşlarla kapatılan basık kemerli bir diğer kapıdan sağlanmaktadır (Şek. 4).

Tek mekandan oluşan ve yaklaşık 45 m² alana sahip çamaşırhane; merkezde yapıyı enine kesen bir su kanalı, kanalın iki yanında bulunan meyilli yıkama zeminleri, kanala paralel karşılıklı duvarlar arasında suyun ısıtıldığı ocaklar ve ocakların her iki yanında yer alan mum veya gaz lambalarının yerleştirildiği taşlar ve diğer malzemelerin yerleştirilebileceği nişlerle çamaşır yıkama işlevine hizmet eder nitelikte planlanmıştır. Paralel iki duvar üzerinde sıralanan ocaklar ve ortadan geçen su arkıyla çamaşırhane; su ısıtma, yıkama ve durulama işlevlerini mekânın tümüne yaymaktadır. Kazanların sığabileceği ebatlarda yapılan ocaklar; ocak yanlarında mumların konduğu taşlar; diğer yıkama malzemelerinin yerleştirildiği küçük nişler ve su kanalı gibi elemanlar, çamaşırhane yapı tipine özgü mimari elemanlardır. Umuma açık olan bu çamaşırhane yapısı, Savur halkının geneline hizmet verdiği için özel olan çamaşırhanelerden daha büyüktür. Buna bağlı olarak da ocak ve niş sayısı daha fazladır (Foto. 6).

Şekil 4. Aynül Meydan Çamaşırhanesi röleve planı / The survey plan of Aynül Meydan Laundry (Doğru, 2019).

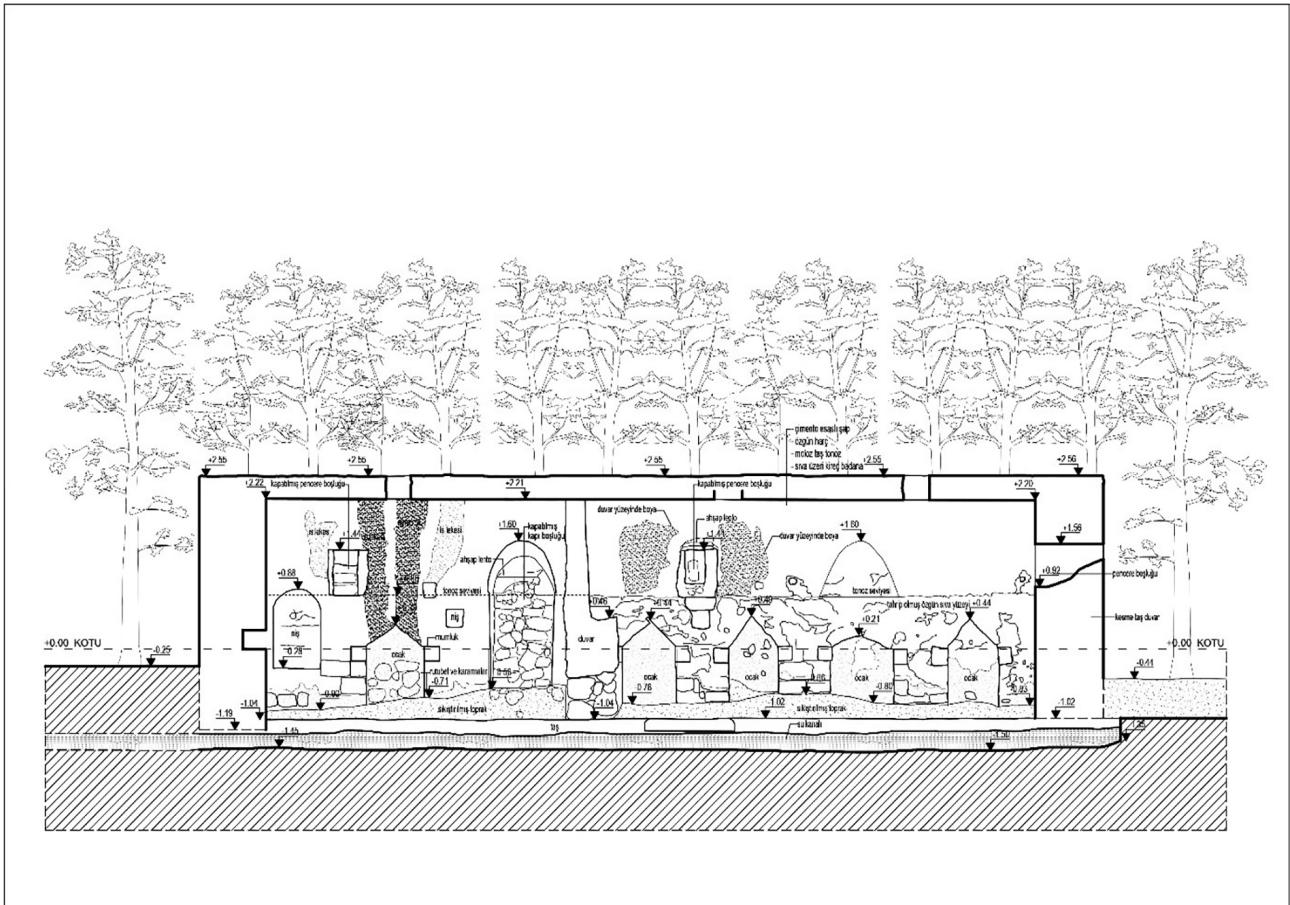
Şekil 5. Aynül Meydan Çamaşırhanesi A-A kesiti röleve çizimi / A-A section survey drawing of Aynül Meydan Laundry (Doğru, 2019).

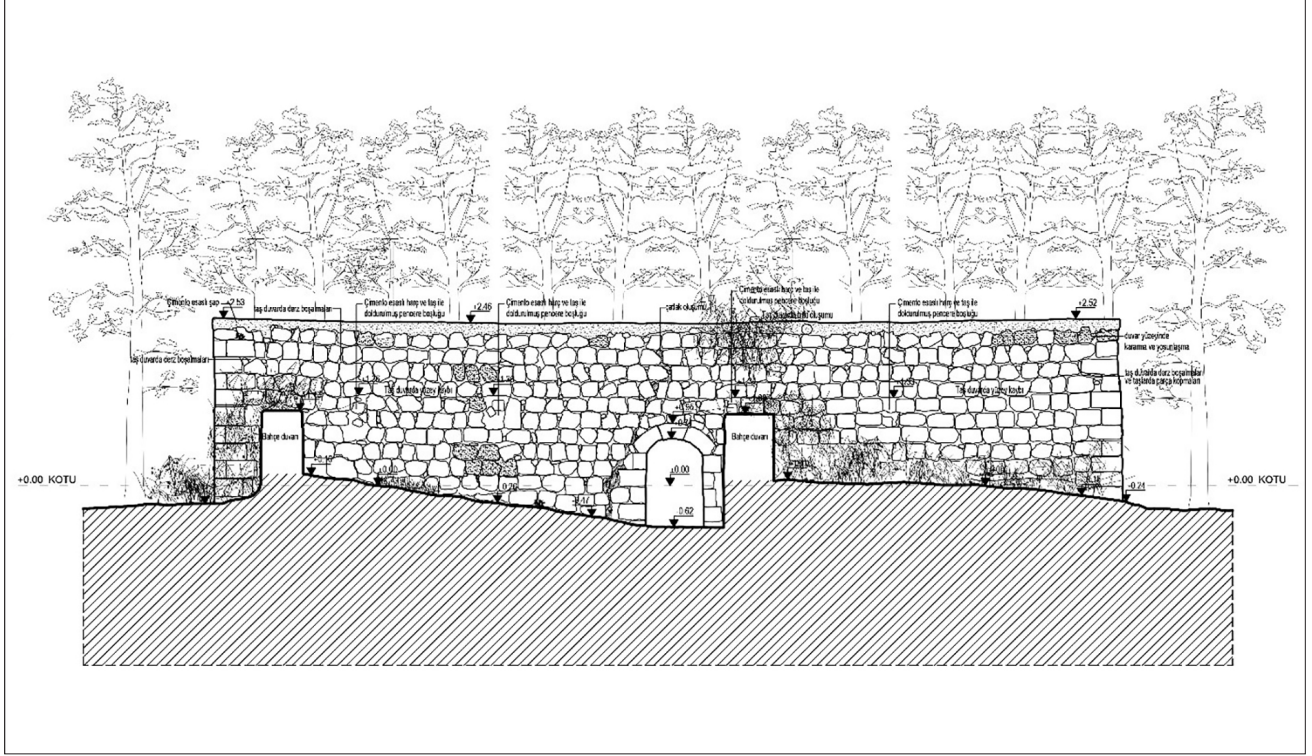
Yapının güneydoğu duvarında dört adet sivri kemerli ocak, ocakların arasına yerleştirilmiş üç adet düz atkılı ve bir adet yuvarlak kemerli niş ve basık kemerli bir kapı yer almaktadır (Şek. 6).

Şekil 6. Aynül Meydan Çamaşırhanesi güneydoğu cephesi rölovesi / Survey drawing of the southeast facade of Aynül Meydan Laundry (Doğru, 2019).

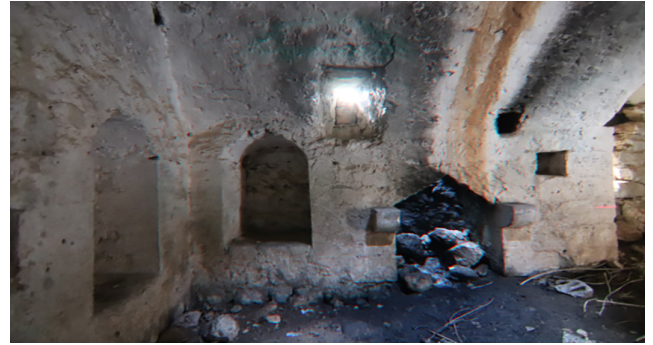
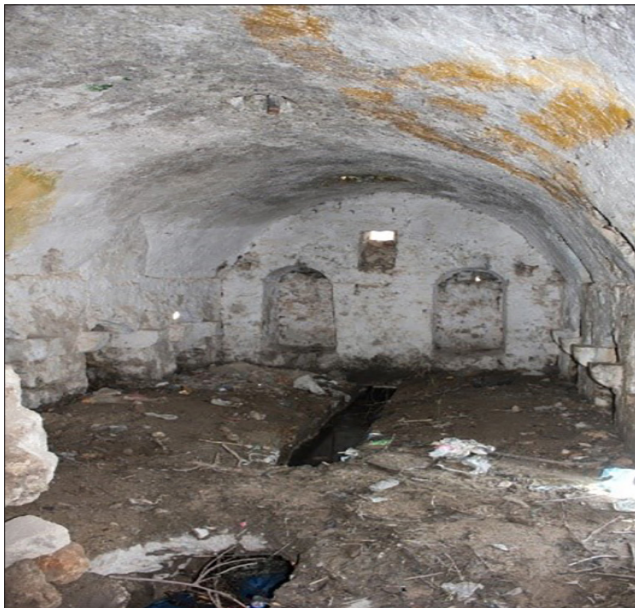
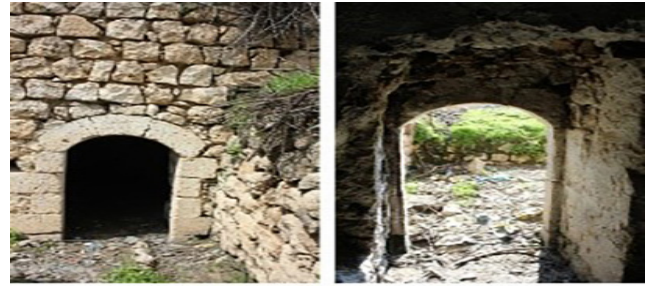
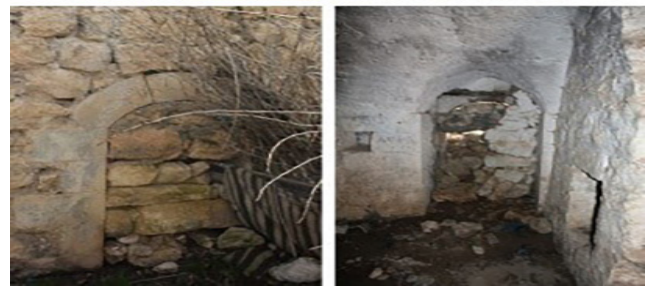
Fotoğraf 6. Aynül Meydan Çamaşırhanesi iç mekanından görüntüler / Images from the interior of Aynül Meydan Laundry (Doğru, 2019).

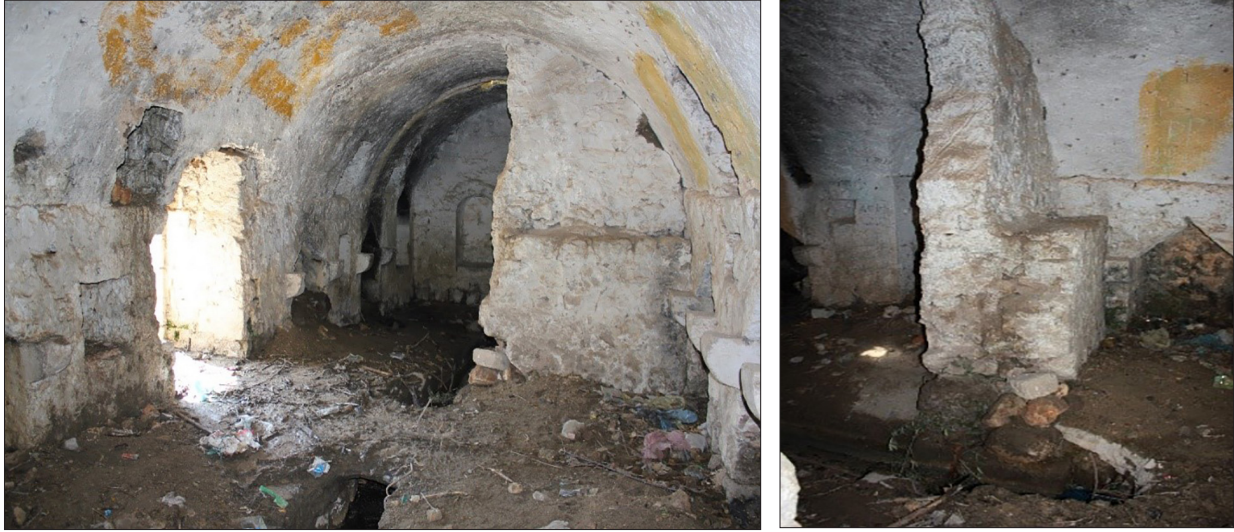
Fotoğraf 7. Aynül Meydan Çamaşırhanesi kısmen yıkılmış ara duvarı / *The partially destroyed partition wall of Aynül Meydan Laundry* (Doğru, 2019).

Restitüsyon verileri değerlendirildiğinde çamaşırhaneyi ana yol ve çeşmeden ayıran bahçe duvarları, değişen mülkiyet durumuyla ilişkili olarak sonradan eklenmiş olduğu düşünülmüştür (Şek. 3, Foto. 5). Yapının ortasında kısmen yıkık bulunan bölücü duvar ise, kadın ve erkek kullanımları için mekanın iki farklı bölüme ayrılmasının sözkonusu olduğu geç dönemde yapıya eklenmiştir (Foto. 7, Şek. 7).

- Bir dönem iki farklı bölüme ayrılmak istenen yapıya, içerden bir duvar eklenmiştir. Böylece iki ayrı mekana girişi sağlamak için yapının güneydoğu cephesinde yer alan bir ocak bozularak basık kemerli kapıya dönüştürülmüştür. Aradaki bölücü duvar günümüzde kısmen yıkılmıştır; çamaşırhanenin asıl girişi olduğu düşünülen kuzeybatı cephesindeki basık kemerli kapı ise çimento esaslı harç ve moloz taşlarla kapatılmıştır. Güneydoğu cephesine sonradan değişen mülkiyet durumuyla ilişkili olarak uyumsuz bahçe duvarları eklenmiştir. Bu uygulamaların tümü özgün mekan kurgusuna zarar vermiştir.

- Zamanla değişen mülkiyet durumundan kaynaklı olarak örülmüş bahçe duvarları yapıya zarar vermeden kaldırılmalıdır.
- Yapının özgün planının anlaşılması için yapı içinde sonradan örülen duvarlar yapıya zarar vermeden kaldırılarak bu kısımlarda sağlamlaştırma yapılmalıdır. Güneydoğu cephesinde sonradan açılan kapı kapatılarak özgünündeki gibi yerleşen ocak ve niş yeniden yapılmalıdır. Çimento esaslı harç ve moloz taşlarla kapatılan özgün kapı ve pencere boşluklarındaki dolgular tekniğine uygun açılmalıdır.

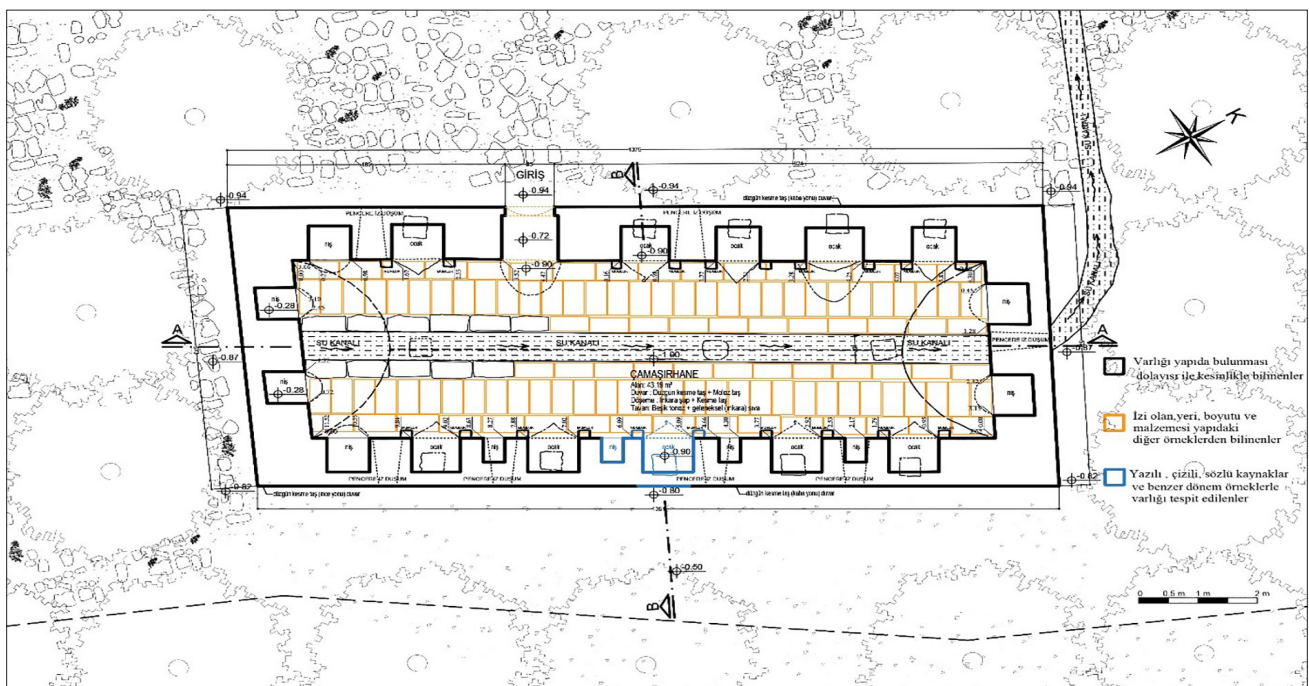
Şekil 7. Aynül Meydan Çamaşırhanesi restitüsyon planı / *Reconstruction drawing of the plan of Aynül Meydan Laundry* (Doğru, 2019).

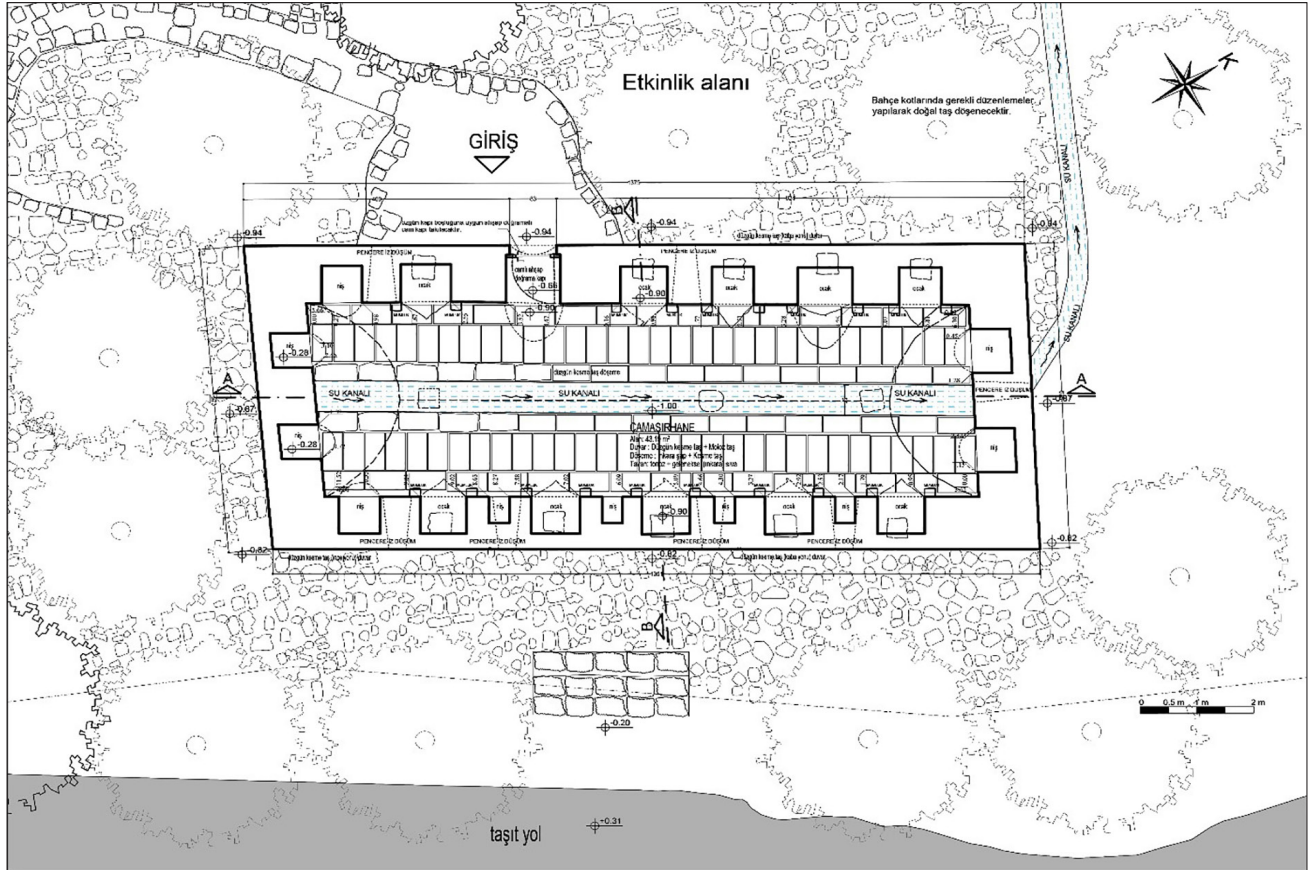
Şekil 8. Aynül Meydan Çamaşırhanesi için restorasyon önerisi / Restoration proposal for Aynül Meydan Laundry (Doğru, 2019).

kullanım dengesi göz önünde tutularak yeniden işlevlendirilerek gelecek nesillere aktarılması olmalıdır. Bu bağlamda, yapının geleceğe aktarılması amacıyla işlevsel ve yapısal bazı öneriler geliştirilebilir (Şek. 8, 9, 10).

- Çamaşırhane yapısının çevresinde ve içinde biriken moloz yığınları temizlenerek, özgün döşemede mevcutta kalan taşlar korunmalıdır. Zemin döşemesinin eksik yerlerinde benzer boyutta düzgün kesme sert kalker taşı kullanılarak tamamlanmalıdır.

- Su yapıları olarak çamaşırhanelerde görülen nem kaynaklı sorunlar giderilmelidir. Zeminden kaynaklı su sorunları için yapının ortasından geçen su arkı özgün malzemesiyle onarılmalı; bu sırada gerekli noktalarda yalıtım uygulanmalıdır.

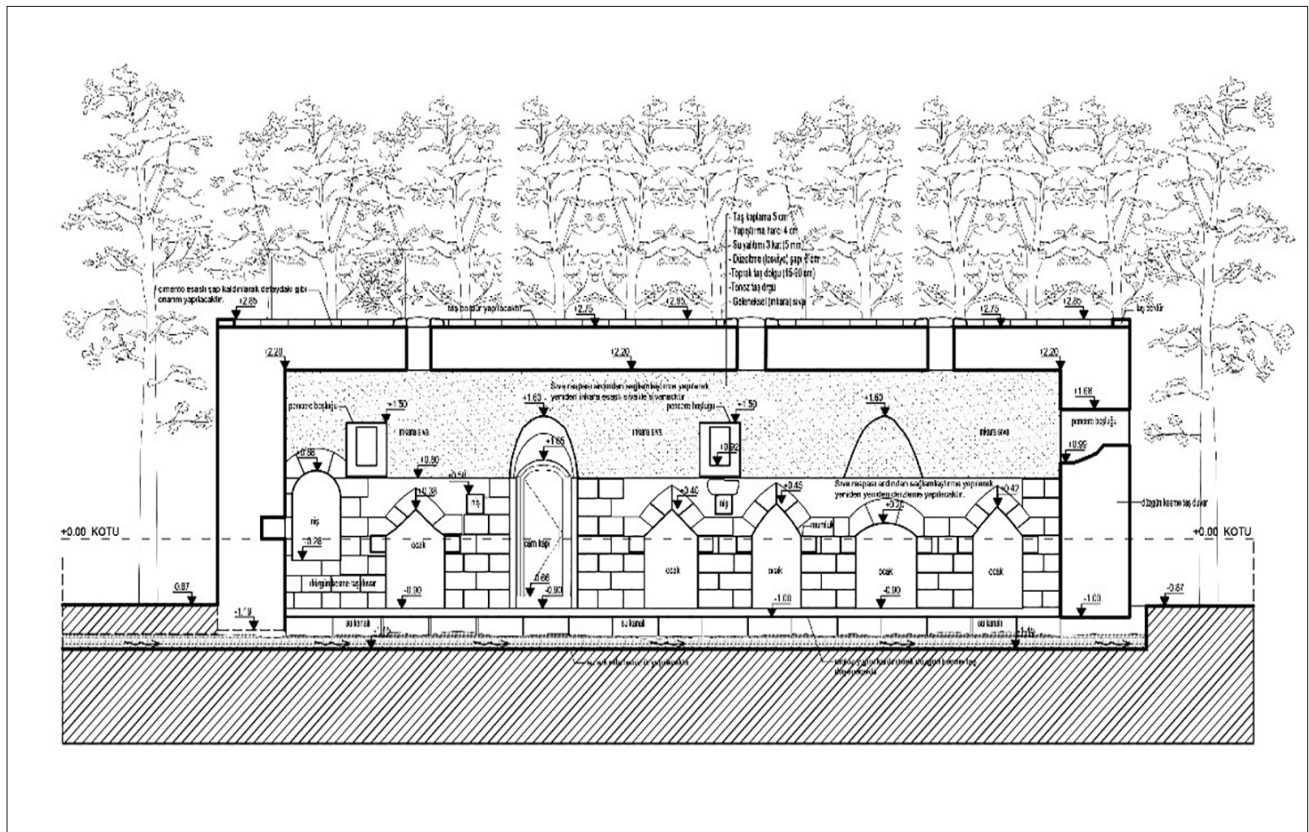
Şekil 9. Aynül Meydan Çamaşırhanesi A-A kesiti restorasyon önerisi / Restoration proposal for the A-A section of Aynül Meydan Laundry (Doğru, 2019).

- İç mekanlarda duvar yüzeylerinde yer alan özgün olmayan çimento esaslı sıvalar raspa edilerek ayıklanmalıdır. Tespit edilen çatlaklar enjeksiyon ile inکارa esaslı (taş tozu - kireç karışımı) harç ile sağlamlaştırılmalıdır.

Taş malzemede sağlamlaştırma yapılarak derzler yeniden yapılmalı, tonoz yüzeyi özgününde olduğu gibi inکارا esaslı (taş tozu - kireç karışımı) sıva ile yeniden sıvanmalıdır.

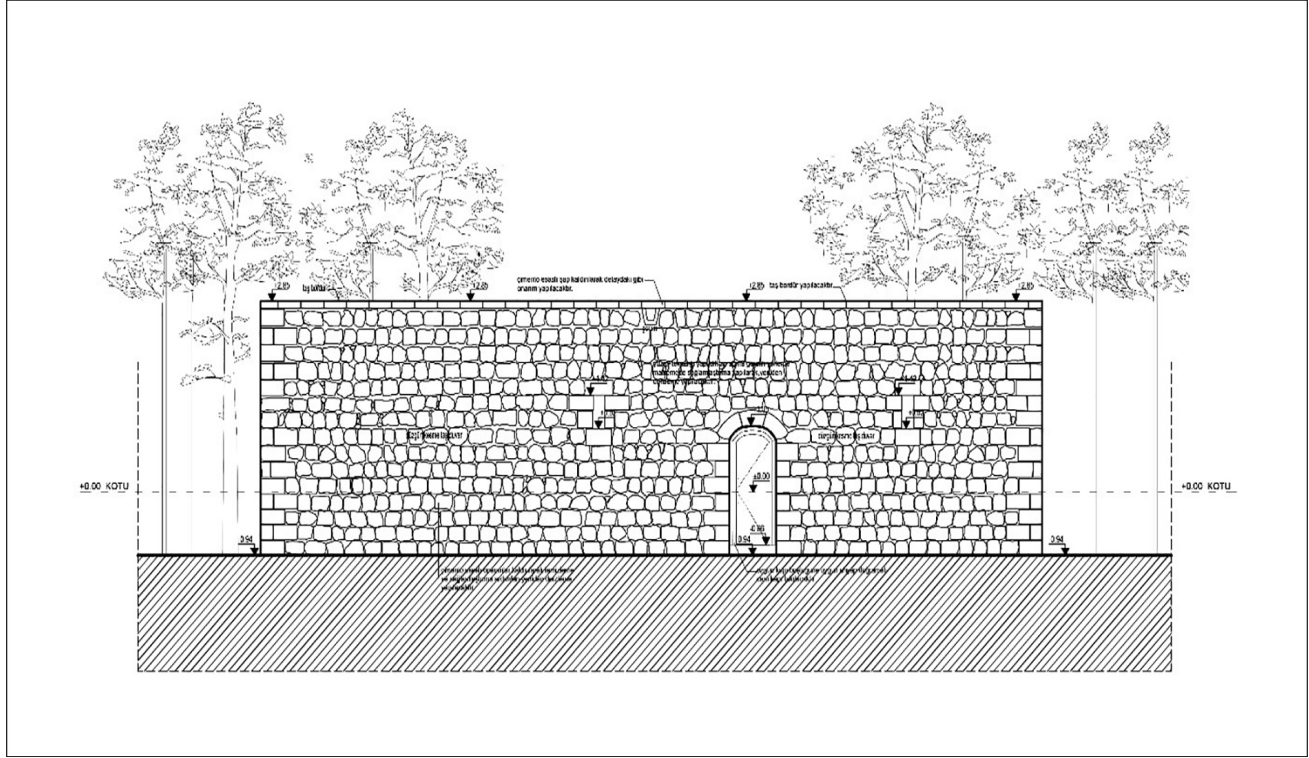
Şekil 10. Aynül Meydan Çamaşırhanesi kuzeybatı cephesi restorasyon önerisi / *Restoration proposal for Aynül Meydan Laundry northwest facade* (Doğru, 2019).

- Geleneksel yapının tüm dış duvarlarında atmosferik koşullardan kaynaklanan özgün duvar yüzeylerindeki taş bozulmaları ve harç erozyonları uygun müdahale yöntemleri ile sağlamlaştırılmalıdır. Çimento esaslı sıvalar raspa edilerek ortaya çıkan dokuda sorunlu görülen yüzeyler düzgün kesme taş ile tamamlanmalıdır. Bu çalışmadan sonra duvarlarda temizlenen yüzeylerde boşalan derzler ve tespit edilen çatlaklar inکارa esaslı (taş tozu - kireç karışımı) harç ile onarılmalıdır.

- Duvar yapısında bozulmaya yol açan bir diğer etken olan bitki oluşumlarını engellemek için bitki kökleri kurutularak yüzeyden uzaklaştırılmalıdır.
- Dam yüzeyindeki çimento esaslı şap tabakası kaldırıldıktan sonra duvara verdiği zararlar tespit edilerek, geleneksel yapılarda görülen toprak veya düzgün kesme taş malzeme ile geleneksel detaya uygun olarak üst örtü yeniden yapılmalıdır. Çamaşırhanelerin tamamında özgün örneği kalmayan çörtten ve baca gibi eksik elemanlar için kentsel sitin geleneksel yapı teknikleri ve mimari karakterlerine bakılarak dam detayında gerekli görülen yerlere geleneksel yapıya uygun taş malzemeden yeniden üretilmelidir.
