### İHA Görüntülerinden Yararlanarak Taşkın Analizinin Yapılması: Çan (Kocabaş) Çayı Örneği

#### Araştırma Makalesi

### Flood Analysis by Utilizing UAV Images: The Case of Çan (Kocabaş) Stream

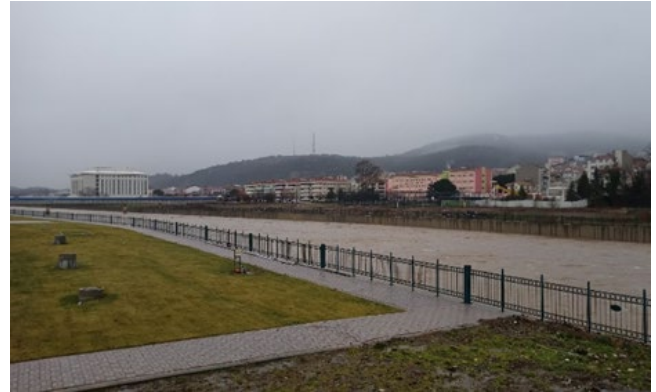
Şekil 1. Taşkın koruma çalışması olan bir bölge.

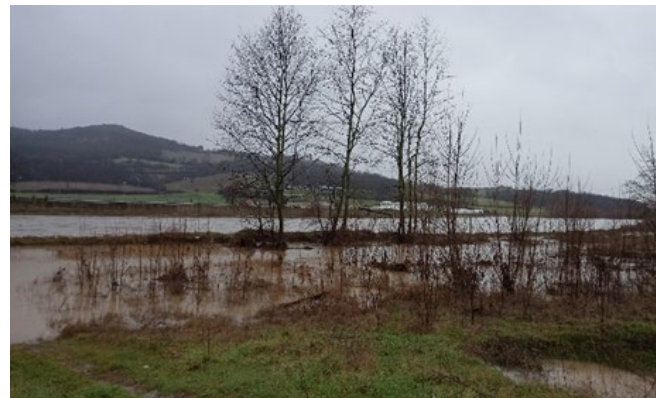
Şekil 2. Taşkın koruma çalışması olmayan bir bölge.

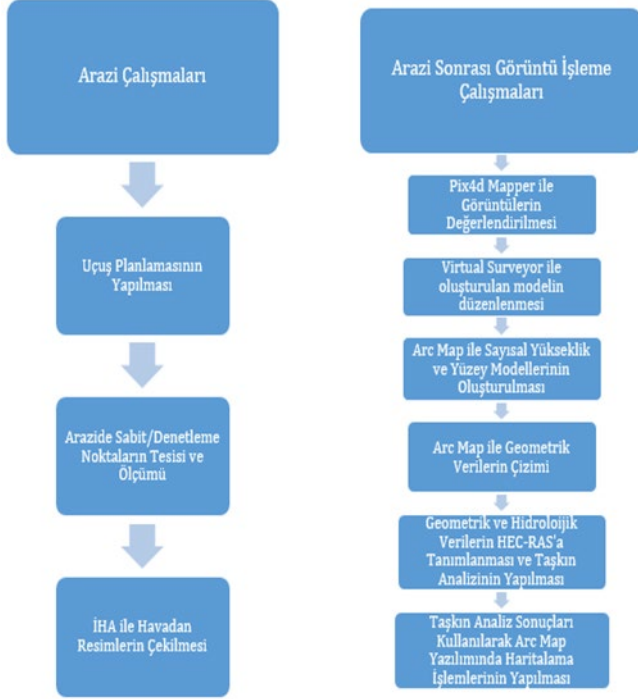
Şekil 4. Çalışma izlenen yöntemin iş akış şeması.

Çalışma kapsamında çalışmanın temelini oluşturan geometrik verilerin oluşturulabilmesi için gerekli olan altlıklar için hem arazi hem de arazi sonrası görüntü işleme çalışmaları gerçekleştirilmiştir. Çalışma kapsamında gerçekleştirilen işlem adımları Şekil 4'teki iş akış şemasında verilmiştir.

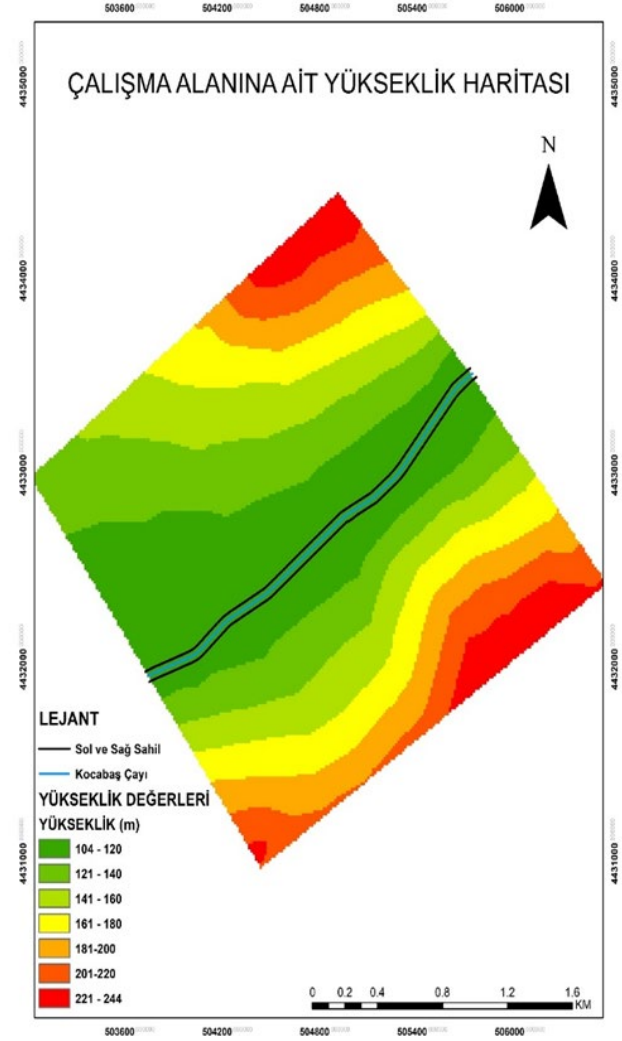
**Şekil 6.** Yükseklik haritası.

ArcMap(10.5) yazılımında raster formatta 5 m çözünürlükte DEM ve DSM elde edilmiştir. Elde edilen DEM den eğim ve yükseklik gibi taşkın analizleri için kaynak olabilecek arazinin çıplak topografyasını yansıtan haritalarının üretimi yapılmıştır. Bunun için yine Arc Map(10.5) yazılımı kullanılmıştır (Şekil 6,7).

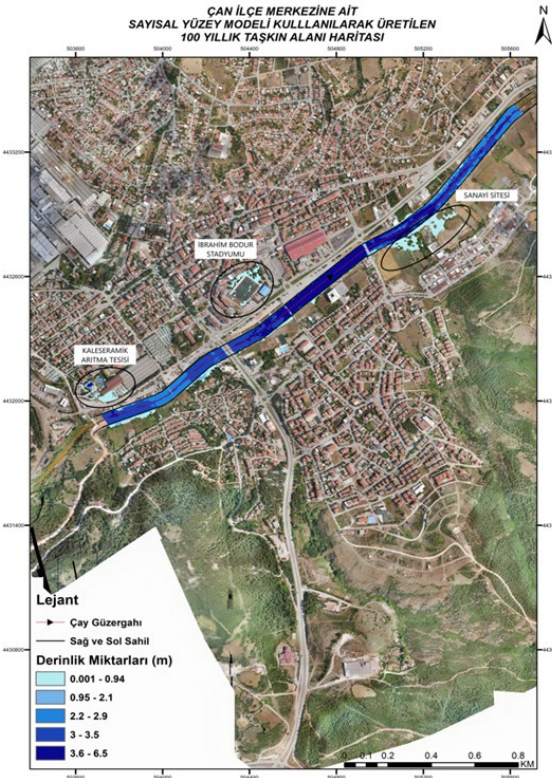
Şekil 11. DSM kullanılarak elde edilen 100 yıllık taşkın alanı haritasının ortofoto üzerinde gösterimi.

HEC-RAS yazılımı ile hem düzenlenmiş olan çıplak yeryüzü topografyasına (DEM) göre hem de mevcut yeryüzü topografyasına (DSM) ait olan taşkın analizleri gerçekleştirilmiştir. Analiz sonuçları Arc Map yazılımına aktarılarak Çan (Kocabaş) Çayına ait taşkın yayılım ve derinlik haritaları üretilmiştir (Şekil 10, 11, 12, 13). Sayısal yükseklik modeli ve sayısal

yüzey modeli kullanılarak üretilen 100 yıllık taşkın haritaları incelendiğinde (Şekil 10, 11), yükseklik modeline ait derinlik miktarının 5.6m'ye kadar yüzey modeline ait derinlik miktarının ise 6.5 m'ye kadar ulaştığı görülmektedir. Haritalar incelendiğinde sayısal yükseklik modeline (DEM) ait yayılımın düzenli olduğu görülmektedir. Sayısal yüzey modeli (DSM) incelendiğinde ise yayılım alanının düzensiz olduğu ve haritada gösterilen mevkilere kadar yayılımının genişlediği görülmektedir. Sayısal yükseklik modeli ve sayısal yüzey modeli kullanılarak üretilen 500 yıllık taşkın haritaları incelendiğinde (Şekil 12, 13), yükseklik modeline ait derinlik miktarının 6.2m'ye kadar yüzey modeline ait derinlik miktarının ise 7.3 m'ye kadar çıktığı görülmektedir. DEM'e ait taşkın yayılımının yine düzenli olduğu görülürken DSM'e ait yayılımın düzensiz olduğu ve çeşitli bölgelere ulaştığı görülmektedir. Buradaki haritalardan DSM modeli ile üretilen haritalarda DEM'e oranla daha çok taşkın yayılım alanlarına rastlanılmıştır. Bunun sebebinin Çan ilçesinde bulunan Kocabaş çayının geçtiği güzergahta bitki vb. objelerin suyun akışını değiştirdiği ve suyun çay güzergahından taşarak çevresine yayılmasının daha kolay olabileceği şeklinde yorumlanabilmesi yapılabilmektedir.

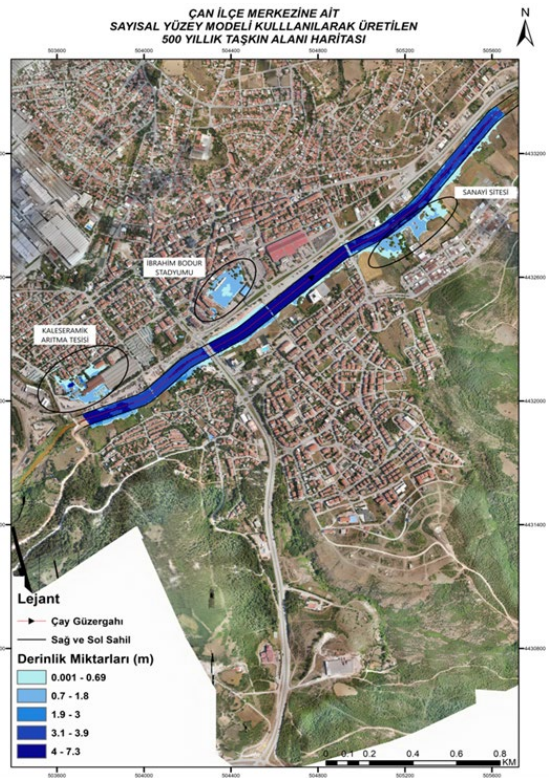
Şekil 13. DSM kullanılarak elde edilen 500 yıllık taşkın alanı haritasının ortofoto üzerinde gösterimi.
