GERTRUDE BELL'DEN GÜNÜMÜZE FOTOĞRAFLARLA ANAVARZA *

FROM GERTRUDE BELL to PRESENT ANAVARZA with PHOTOS

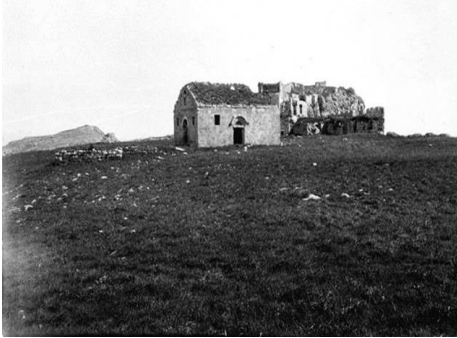
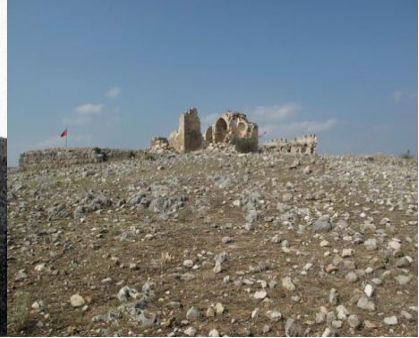
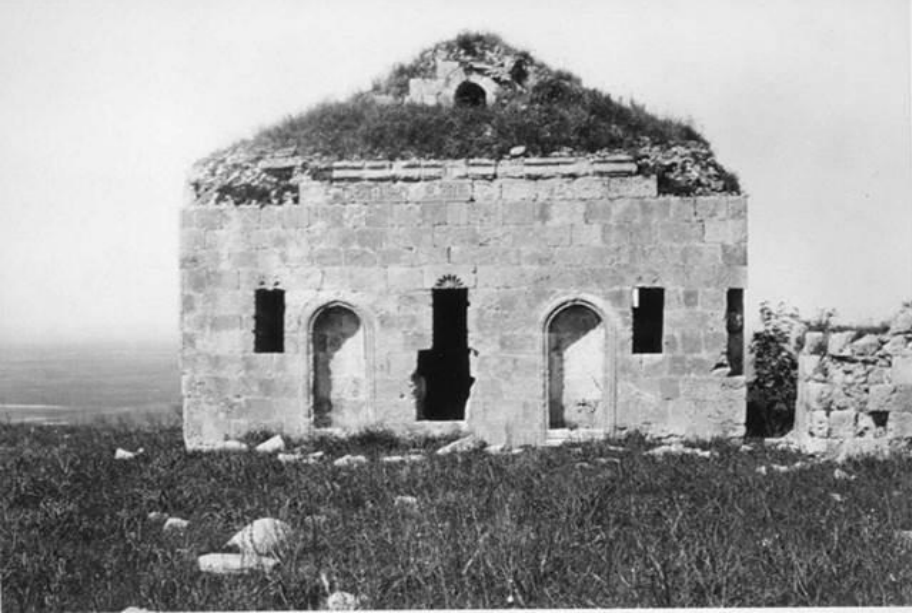
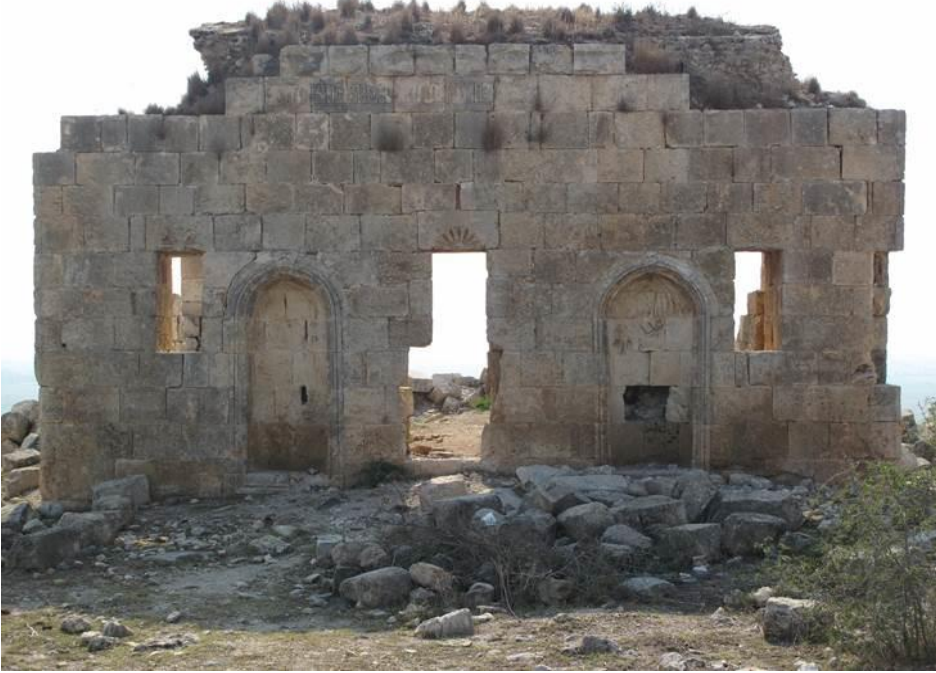
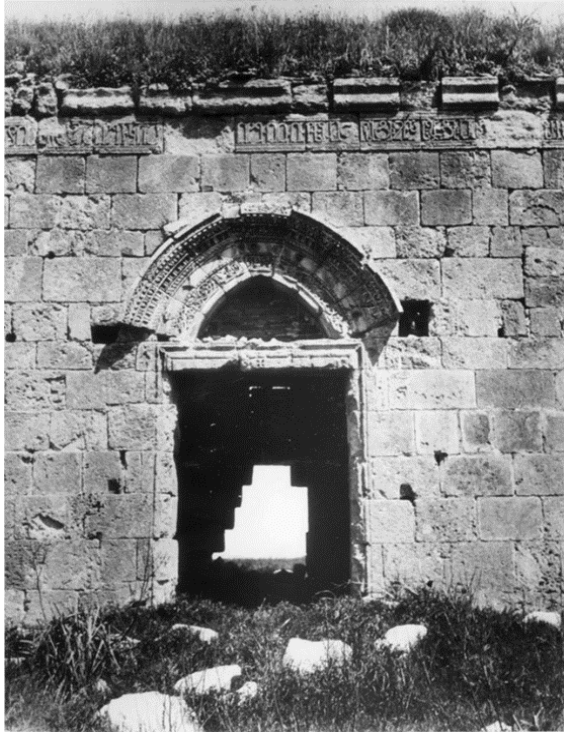
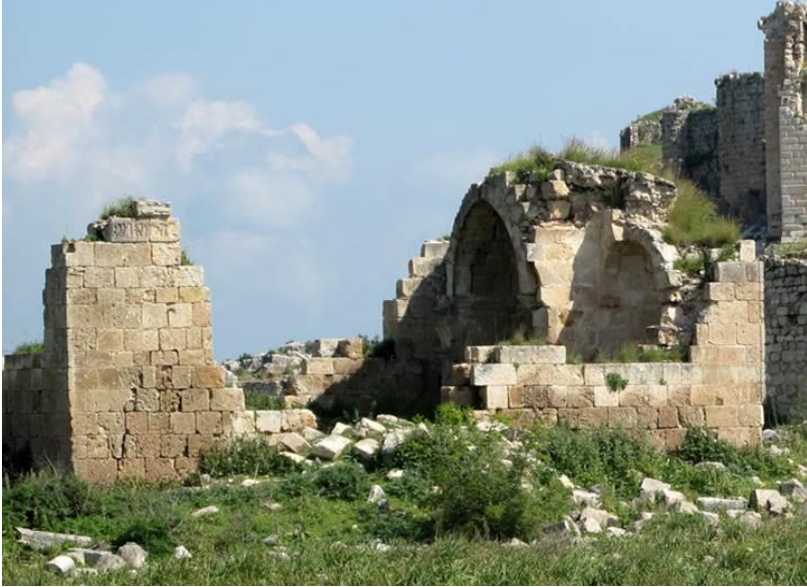
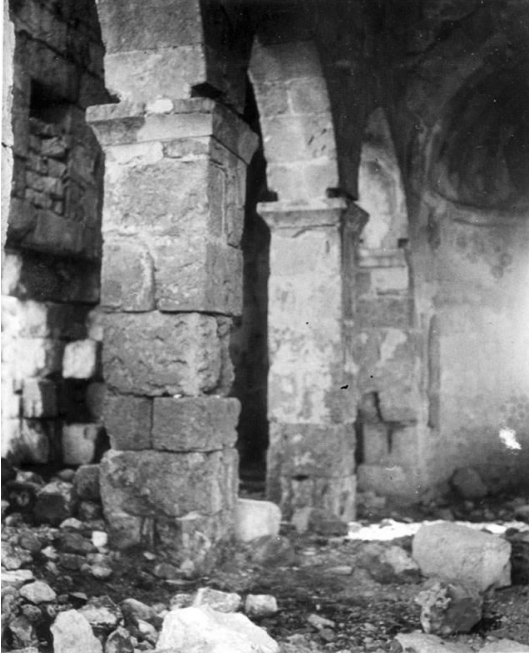
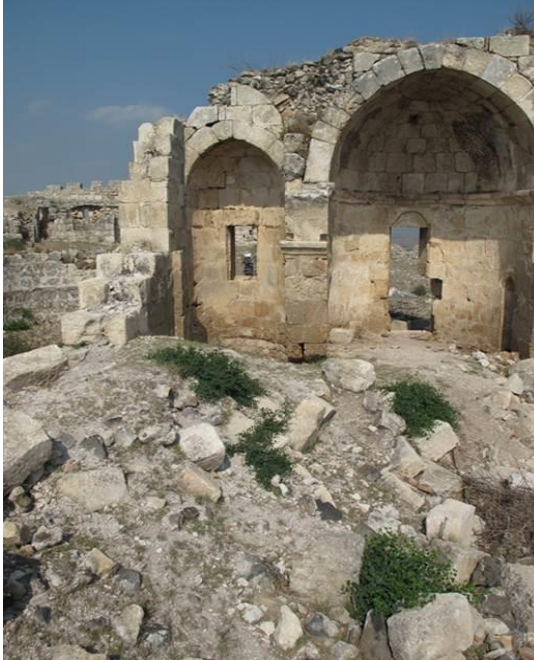
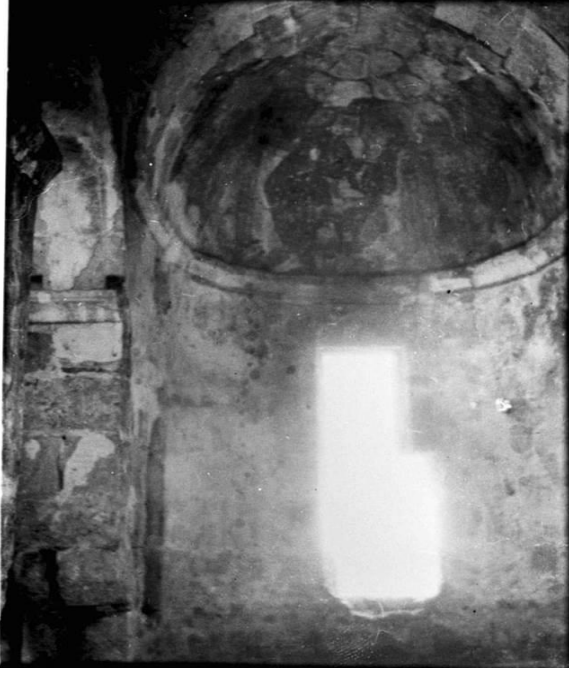
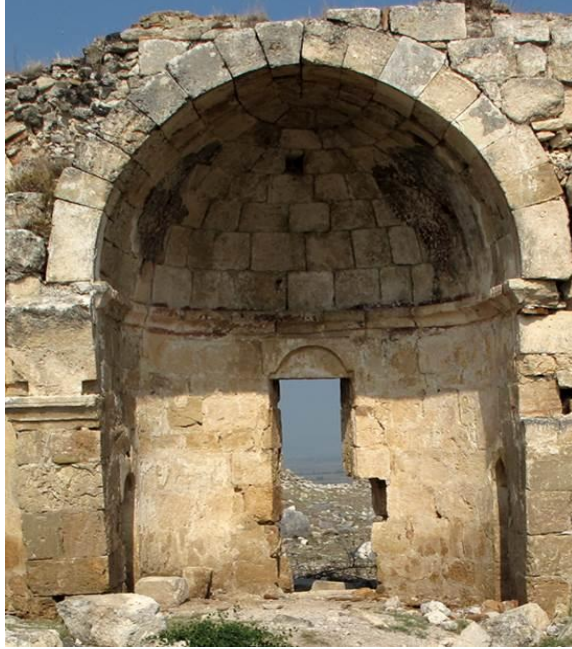
Ermeni Krallarının Kilisesi: Fotoğraf çekildikten sonraki yıllarda da tahribata uğrayan kilise bugün kısmen ayakta (foto:3-12).

Düzgün kesme taşlardan, 13.10 x 9.65 m. ölçülerinde ve üç nefli bazilikal planda inşa edilen kilisenin, güney ve batıda olmak üzere iki giriş kapısının olduğu anlaşılıyor. Bugün bu kapılardan güneydeki tamamen, batıdaki ise büyük oranda yıkılmıştır.

Dışa taşıntı yapmayan apsisinin bulunduğu doğu tarafında üç dar pencere açılmıştır bu pencerelerin her biri içte bir bölümü aydınlatıyordu. Bu pencerelerin dış tarafının kemerleri tarak kabuğu bezemeleriyle süslenmiştir. Aynı bezeme batı kapısının üst tonoz taşında da görülmektedir. Güney taraftaki tek pencere kapının batısında, oldukça yüksekte yer almaktadır. Bu kapının kemeri, eski bir Bizans binasından, muhtemelen kilisenin hemen kuzeyindeki bugün apsisi kalan küçük şapelden getirilen kemer taşları ile yapılmıştır. Bu kemer taşlarının şekli taklit görünümündedir.

Kilise günümüze çok az mimari kalıntıyla ulaşmıştır. Üst örtüsü, kuzey ve güney duvarları tamamıyla yıkılmıştır. Batı girişi ve duvarından çok az bir kalıntı günümüze ulaşmışken, en sağlam tarafı doğu duvarı ve bu duvar üzerinde bulunan yapı elemanlarıdır.

0.80 m. kalınlığındaki duvarlar harç ve moloz dolguludur. Kalan izlerden kilisenin batı kapısının 1.60 m. genişliğinde olduğu anlaşılmaktadır. Apsisin bulunduğu doğu duvarındaki üç pencereden kuzey ve güneydeki; 0.53 x 1.15 x 1.00 m. ortadaki 0.72 x 1.10 x 0.68 m. ölçülerindedir. Apsisin kuzey ve güney iç tarafında 0.50 x 1.30 x 0.35 m. ölçülerinde karşılıklı sivri kemerli iki niş yer almaktadır.

3.20 m. çapındaki apsinin, etrafını yerden 3.40 m. yükseklikte bir taş friz dolanıyor. Kalan izlerden kilisenin içerisinin tamamıyla sıvalı ve süslemelerle kaplı olduğu anlaşılmaktadır. Kilisede, orta nef 4.40 m. diğer iki nefin her biri ise 1.80 m. genişliktedir. Kilisenin iç tarafında da dış tarafta olduğu gibi kaliteli düzgün kesme taşlar kullanılmıştır.

Doğu duvarının dış yüzünde dikdörtgen pencereler arasında 0.90 x 2.30 x 0.40 m. ölçülerinde iki niş bulunmaktadır. Yuvarlak kemerli bu nişlerde herhangi bir süsleme unsuruna yer verilmemiştir. Kilisenin doğu duvarı 1905 yılından günümüze tahribata uğramadan ulaşabilen tek bölümüdür (Buyruk:2011,153).

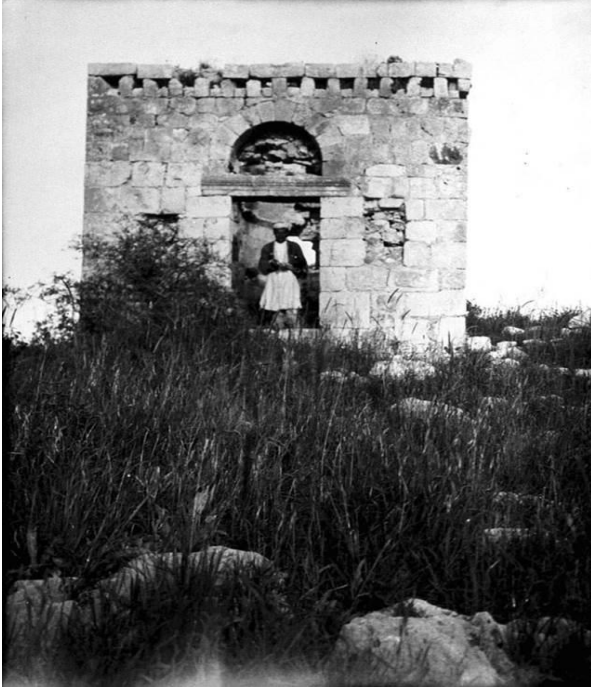
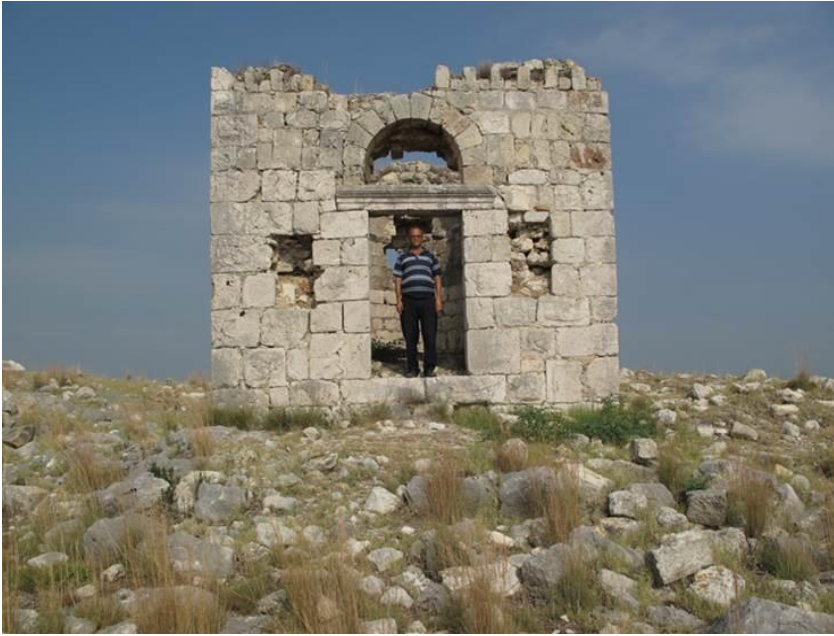
III. Avludaki Şapel: III. bölümün ortasında, yıkılmış doğu surlarının batısında yer alan bu kısım bir şapel yapısıdır (Foto:13-14). 4.56 x 8.15 m. ölçülerindeki bu dikdörtgen şapel sade bir şekilde düzenlenmiş olup, üst örtüsü tamamıyla yıkılmıştır. Düzgün kesme taş ve rustik taşlardan inşa edilen şapelin sonraki dönemde esaslı bir tamirden geçtiği anlaşılıyor. Şapelin, kuzey ve güney duvarları, temelden 1.80 m. yukarı kısımları tamirden geçerek yeniden eklenmiştir. Bu ekleme muhtemelen Bizans yapısına Ermeni döneminde yapılan bir tamirat eklemesiydi. Çünkü taş işçiliği ve üst mimari düzende bariz farklılıklar görülmektedir.

Doğu-batı yönünde bir düzenlemeye sahip olan şapele giriş, batı ve güneyden olmak üzere iki kapıdan sağlanmaktadır. Şapelin apsis kısmında bugün yıkılmış küçük bir penceresi bulunmaktadır.

Şapelin batı kapısı lentolu olup, 1.06 x 1.86x0.90 m. ölçülerindedir. Söve kalınlığı 0.30 m. olan kapı lentosunun üzerinde 0.90 m. yüksekliğinde ve 1.05 m. çapında yarım yuvarlak bir açıklık bulunmaktadır. Bu açıklığın kuzeyinde iki, güneyinde ise bir haç motifi görülmektedir. Haçlar taşa kabartma olarak işlenmiştir Şapelin, güney kapısı da 0.85 x 1.74 x 0.83 m. ölçülerindedir. Batı kapısıyla aynı formda yapıldığı anlaşılan güney kapının lentosu yıkılmıştır. Kalan izlerden lentonun en azından başlangıç kısımlarının süslemeli olduğu anlaşılıyor.

Doğusunda yer alan 2.20 m. çapındaki apsinin kuzey ve güneyinde karşılıklı yuvarlak kemerli iki niş bulunmaktadır. Bunlardan kuzey niş 0.48 x 0.84 x 0.30 m. ölçülerinde iken, güney niş 0.45 x 0.81 x 0.30 m. ölçülerindedir.

Dışa taşıntı yapmayan apsis yarım yuvarlağındaki pencere bugün yıkık durumdadır. Üst tarafta apsisi taş bir friz dolanmaktadır. İç mekânda kuzey duvarda yuvarlak kemerli, 0.45 x 1.00 x 0.46 m. ölçülerinde başka bir niş daha görülmektedir.

Şapelin içerisi sade olup, herhangi bir sıva ve süslemeye yer verilmemiştir. Bugünkü yüksekliği ise 3.20 m. olarak ölçülmektedir (Buyruk:2011,157).

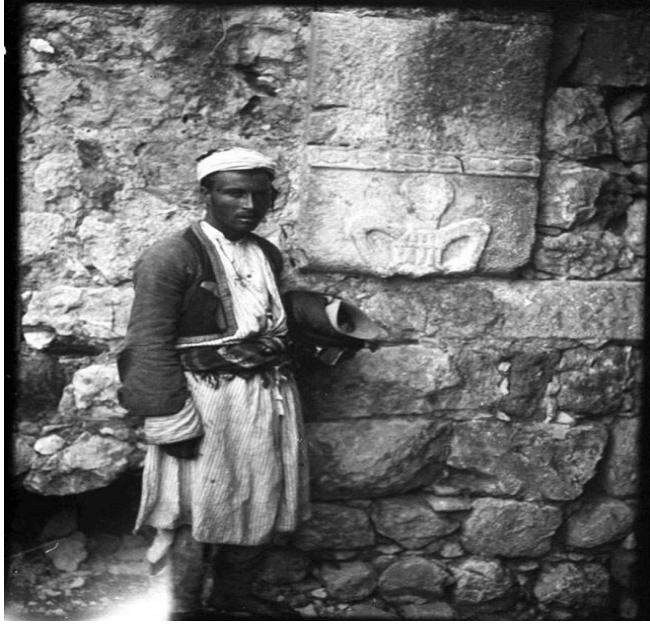
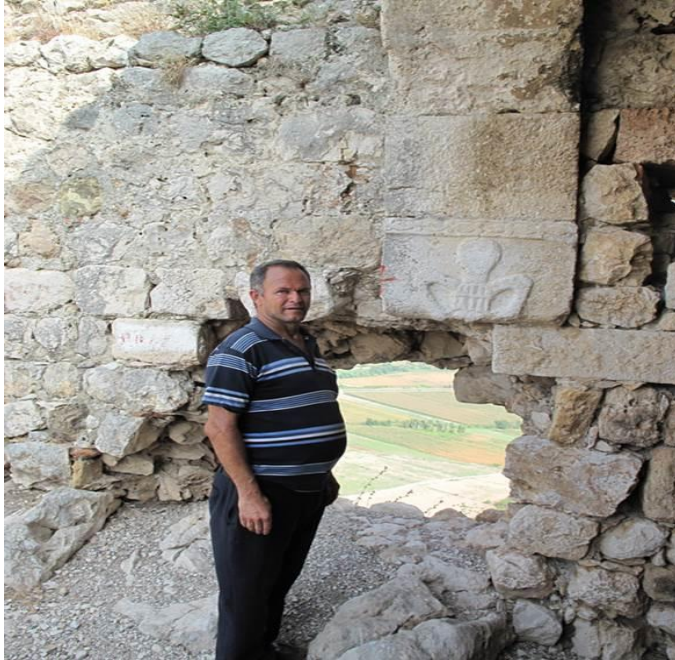
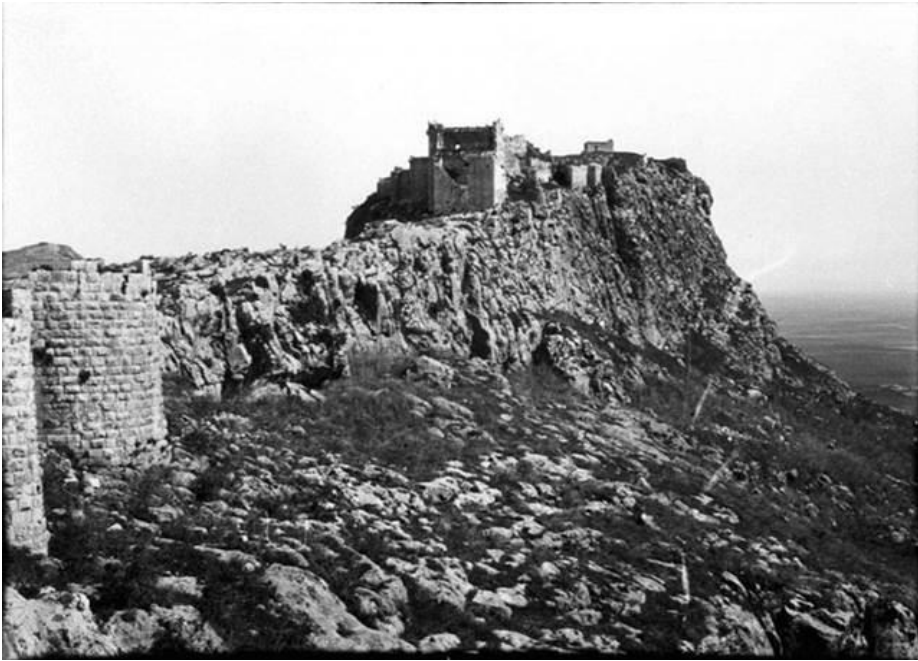
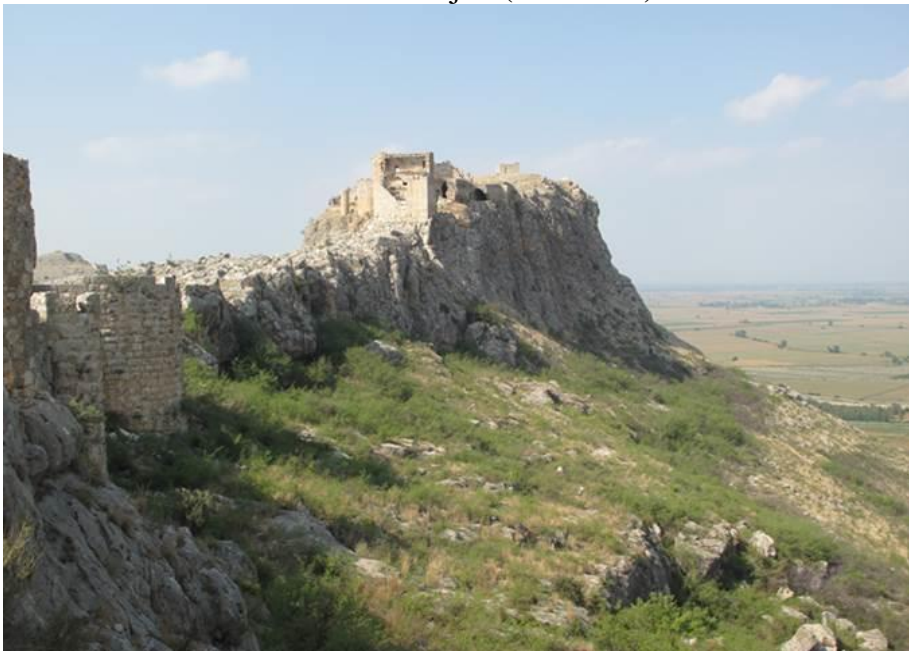
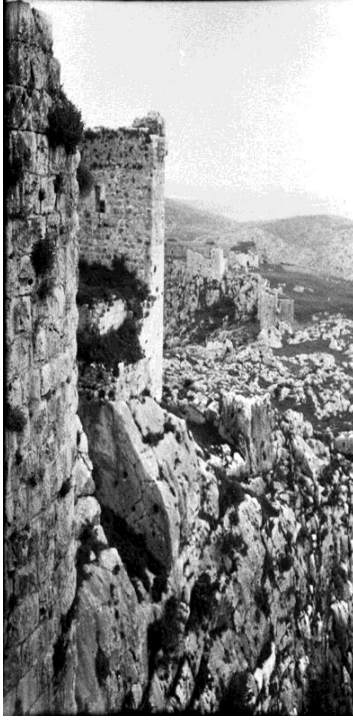
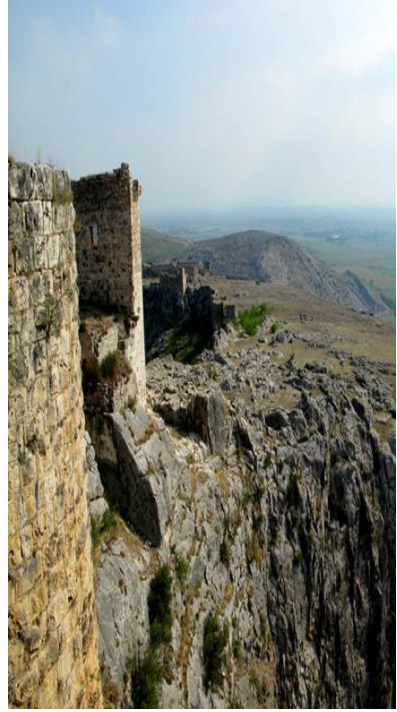
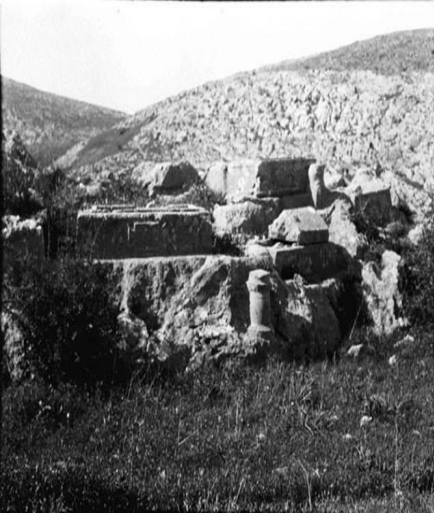
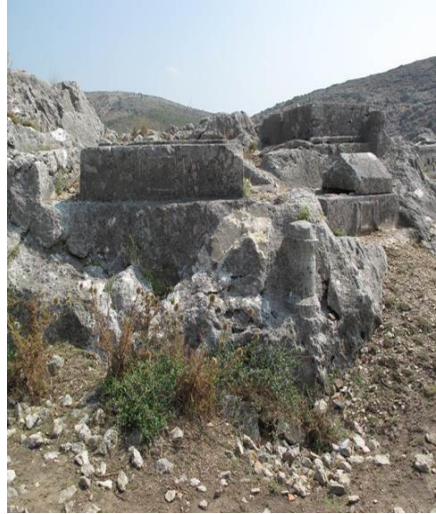
Yukarı Şehir Kalenin Diğer Kısımları: Koridorun kuzey ucunda karşılıklı iki taş bloktan doğudakinin üstünde kaba hatlarla işlenmiş bir melek figürü işlenmiştir. Figürün işlendiği kemerin alt tarafı yıkılarak duvarda büyük bir delik açılmıştır (Foto:15-16). Kalenin orta kısmındaki donjonun (katlı kule) ve doğu surlarının fazla bir değişikliğe uğramadığı görülmektedir (Foto: 17-20). Yine kale surlarının dışında kalenin güneyinde bulunan lahit atölyesi olarak kullanılan kayalık alanında geçen süre zarfında hiç bir değişikliğe uğramadığı görülmektedir (Foto: 21-22).

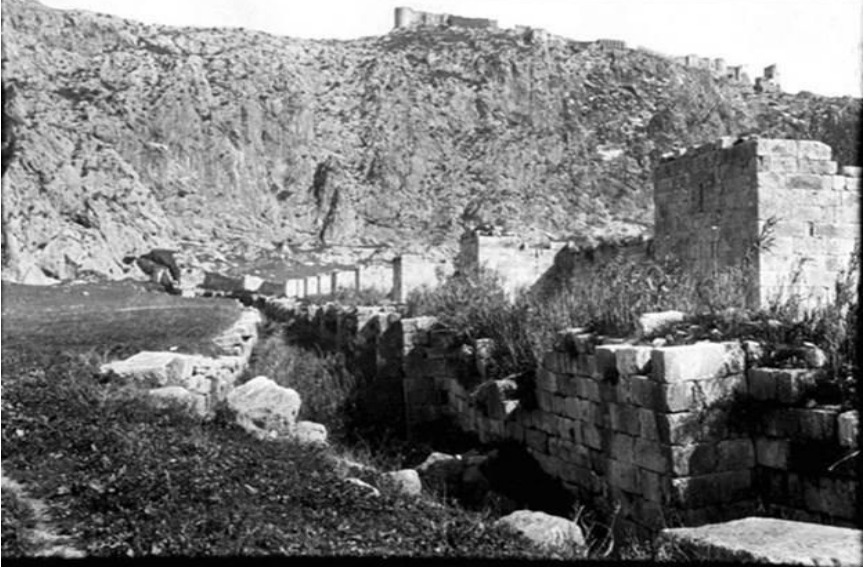
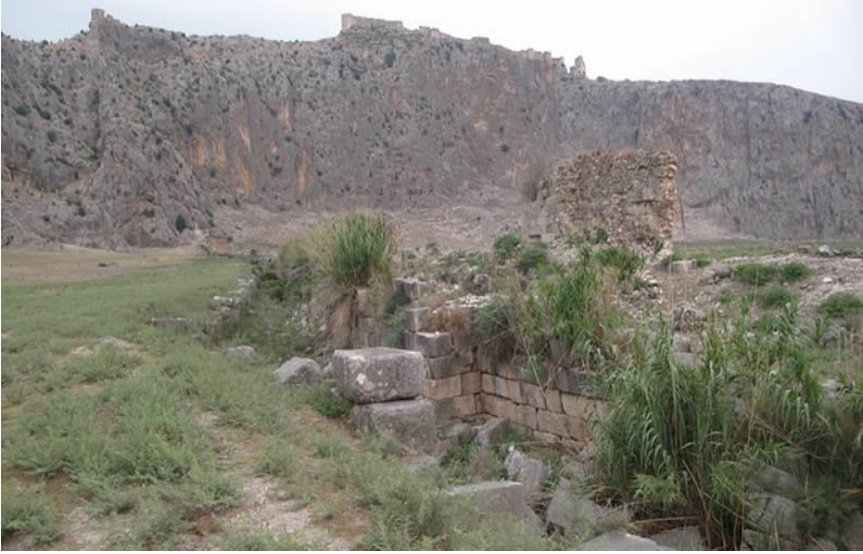
Aşağı Kentin Kuzey Surları ve Hendek: Aşağı kentin kuzey surları; 50x70 cm., 50x80 cm., 50x100 cm., 50x150 cm. ebatlarında düzgün kesme taşlardan inşa edilmiştir. 2.00 m. kalınlığındaki surların dolgusu ise harç ve moloz taştır. Surların hemen önünde 8.20 m. genişliğinde bir hendek bulunmaktadır (Foto:28-29). Bugünkü derinliği 5.00 m. olan hendeklerin içerisi molozla dolduğu için gerçek derinliği belirlemek mümkün değildir. Hendeğin her iki tarafı taş duvarlarla örülüdür. Hendeğin şehre bakan tarafları çökmeyi önlemek amacıyla payandalarla desteklenmiştir. Hendeğin önünde bir sur duvarı, 9.00 m. içeride ise ikinci bir sur duvarı daha bulunmaktadır. İç taraftaki bu sur duvarı; bugün birçoğu kapalı olan ve küçük kapıları bulunan, birinci sura doğru dış tarafa inşa edilmiş 5.50x5.70 m. ölçülerinde dikdörtgen kulelerle savunuluyordu. İki sur arasına 33.40 m. aralıklarla inşa edilen bu kulelerin yükseklikleri surların yüksekliğine eşittir. Bugün büyük oranda tahribata uğramış hendeğin yanında, sur duvarlarında ve civarda çoğunluğu Roma ve Bizans Dönemi'ne ait arşitravlar, frizler, korniş blokları, sütun gövdeleri, sütun başlıkları hatta kitabeler görmek mümkündür (Buyruk:2013, Baskıda).

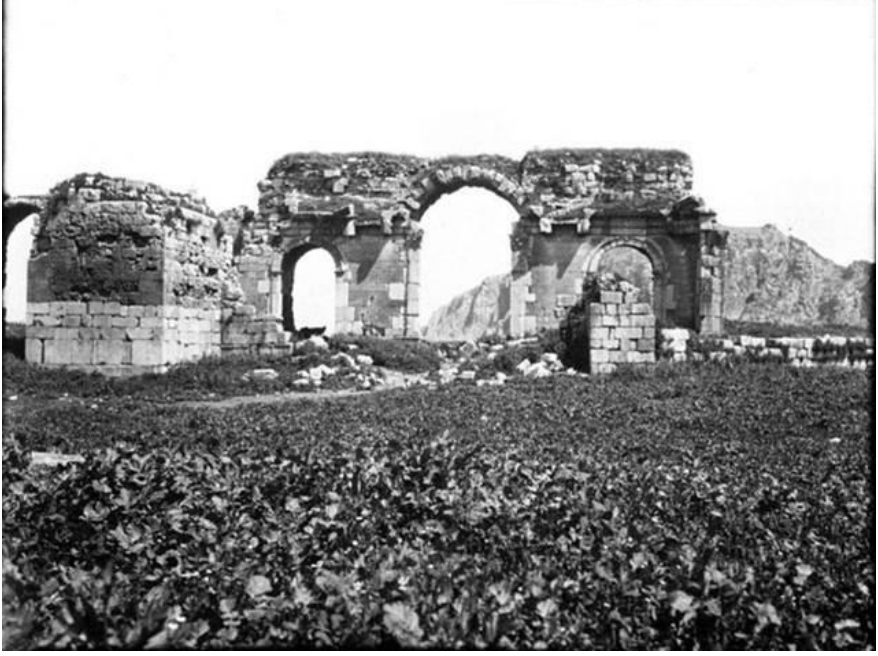
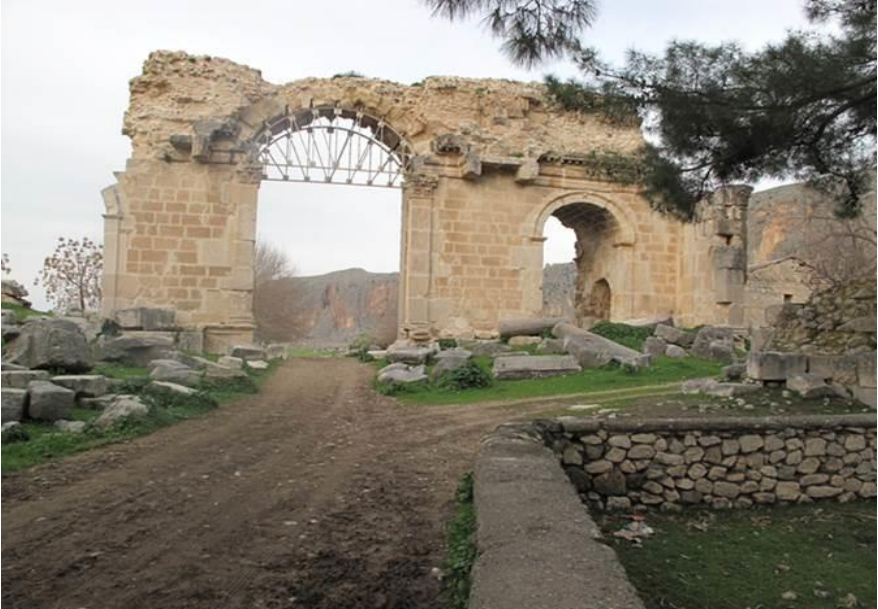
Ala Kapı: Kentin güney ana surları üzerinde bulunan "Ala Kapı" olarak da bilinen üç kapılı zafer takı; iki küçük açıklığın ortasında büyük bir girişten ibarettir (Foto:30-35). Ana kapının genişliği 7.30 m.

yüksekliđi ise 10.50 m. dir. Yan girişlerin her biri 4.00 m. genişlik ve 6.80 m. yüksekliğindedir. Tamamıyla düzgün kesme taşlardan inşa edilen zafer takında Korint stili süslemeler ve her iki tarafında bir heykeli taşıyacak kenger desenli konsollar bulunmaktadır.

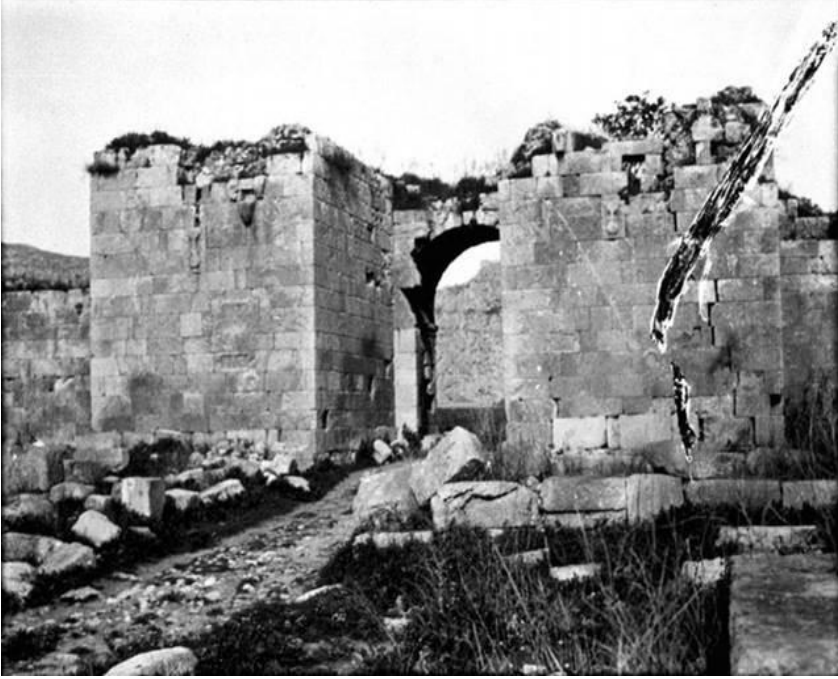
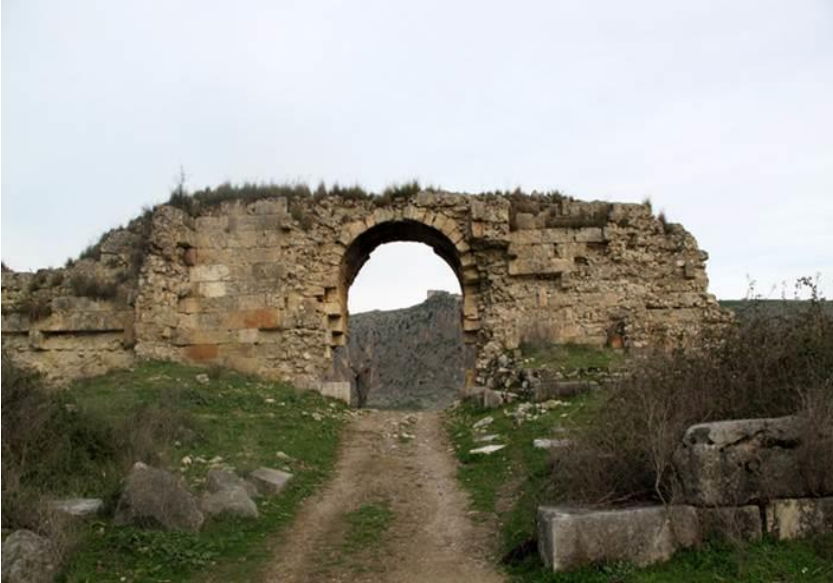
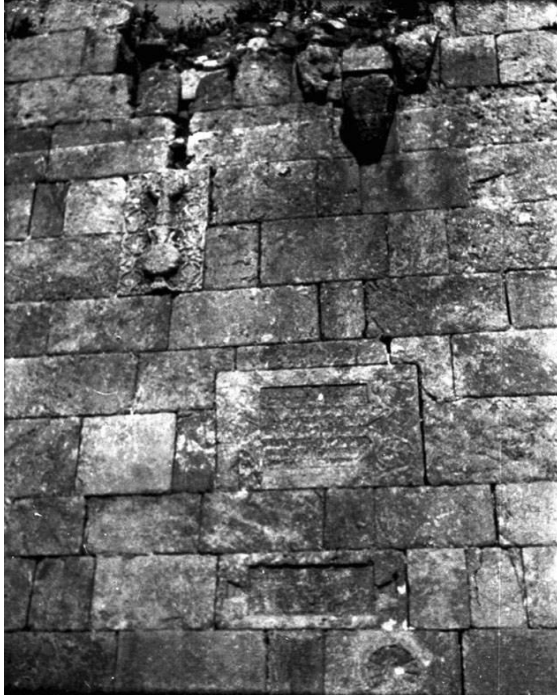
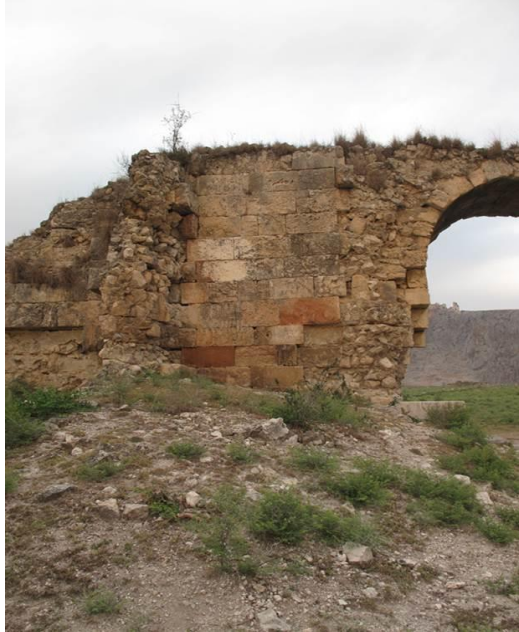
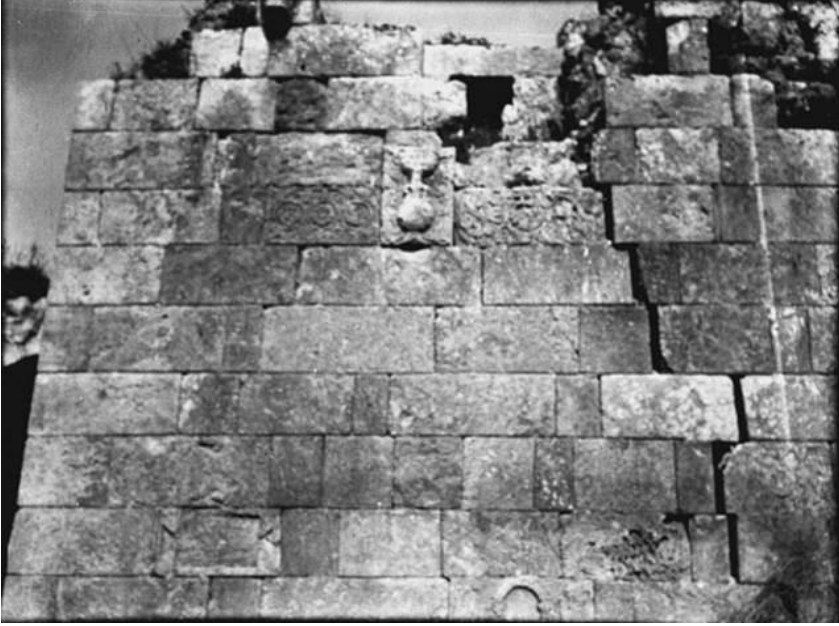
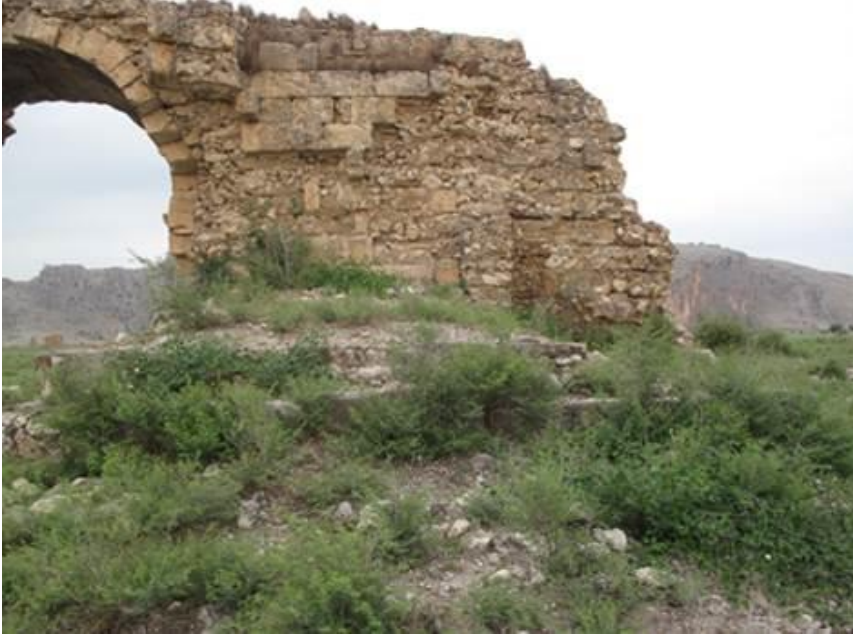
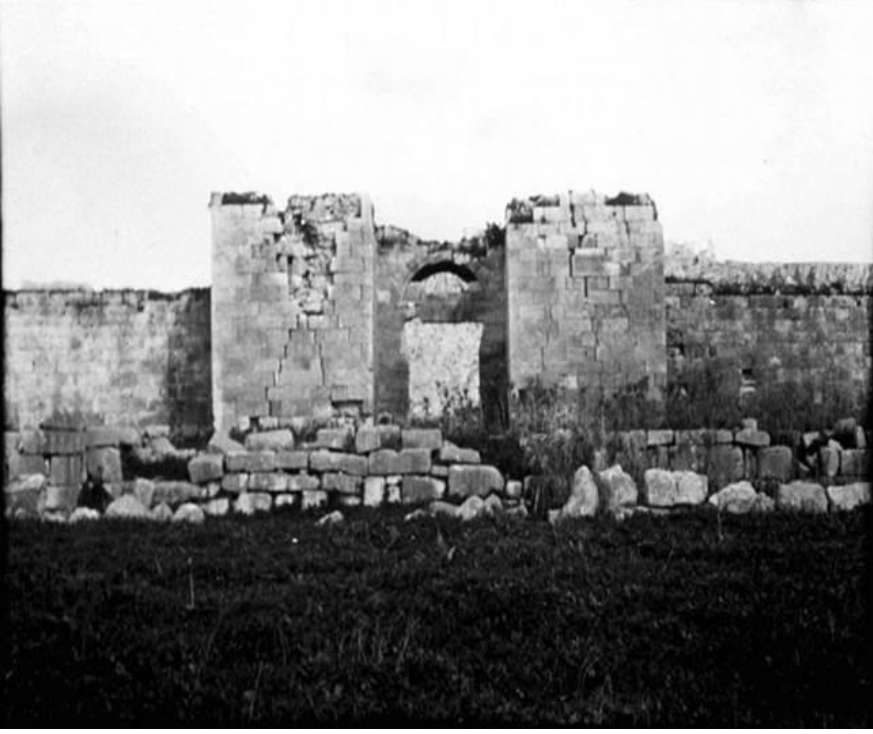
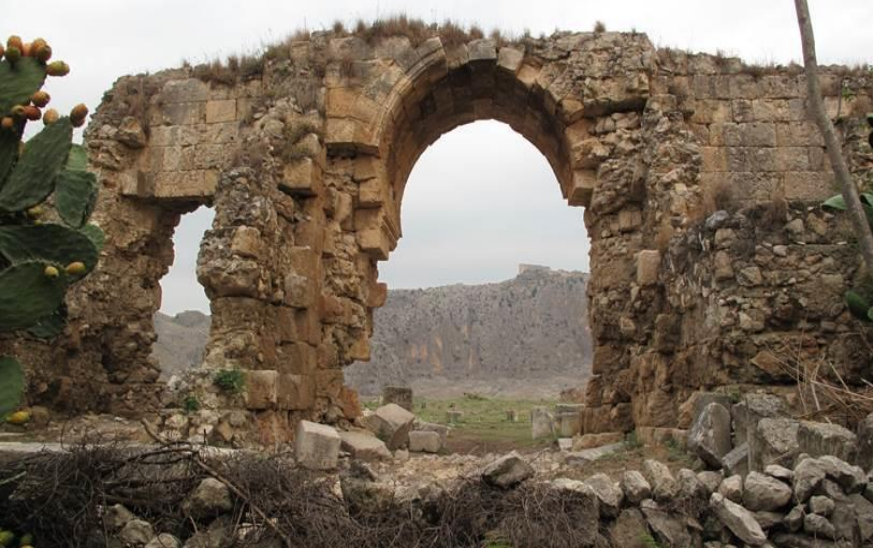
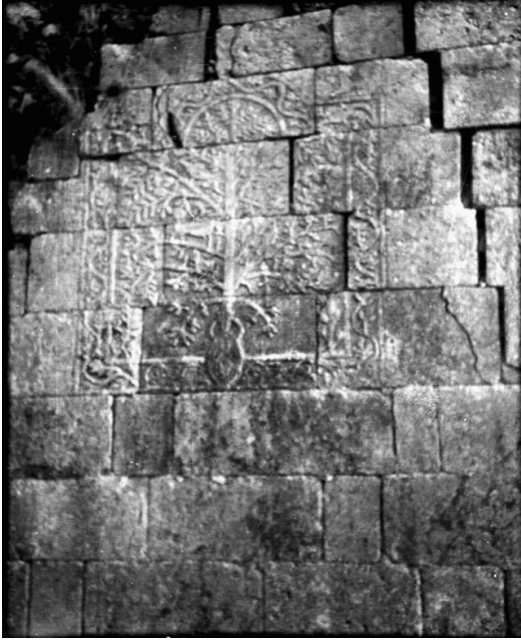
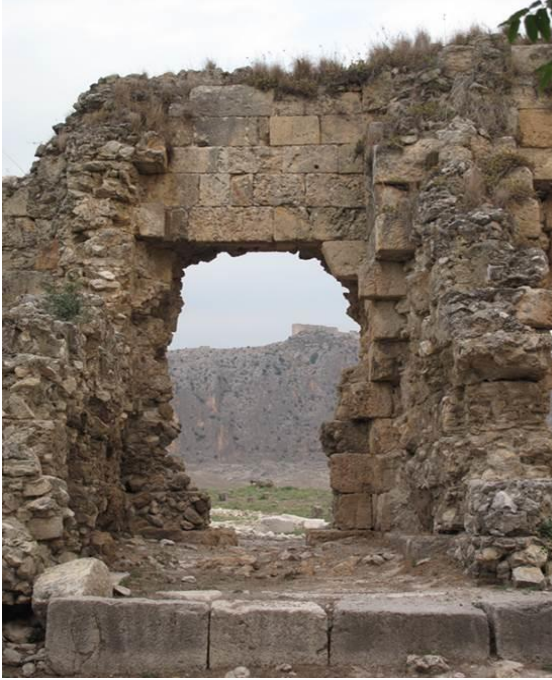
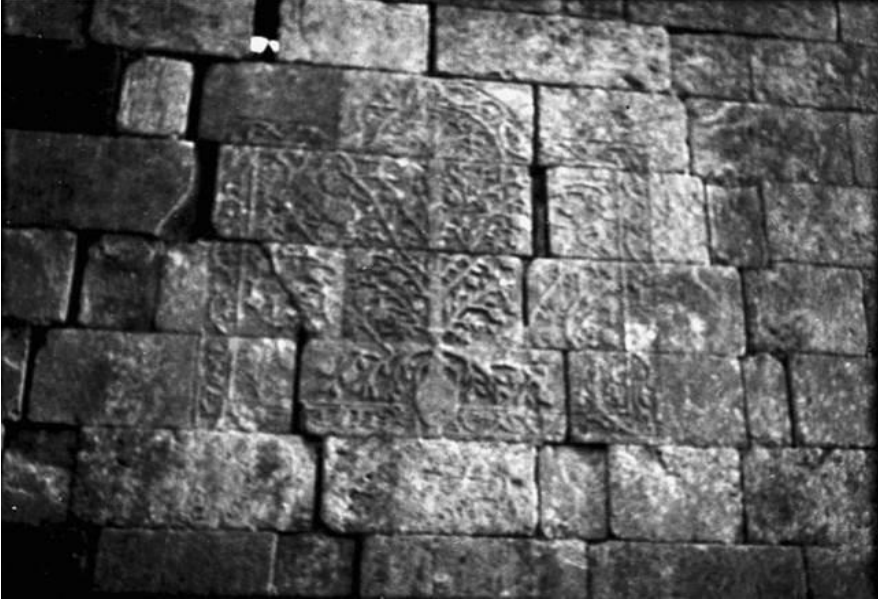
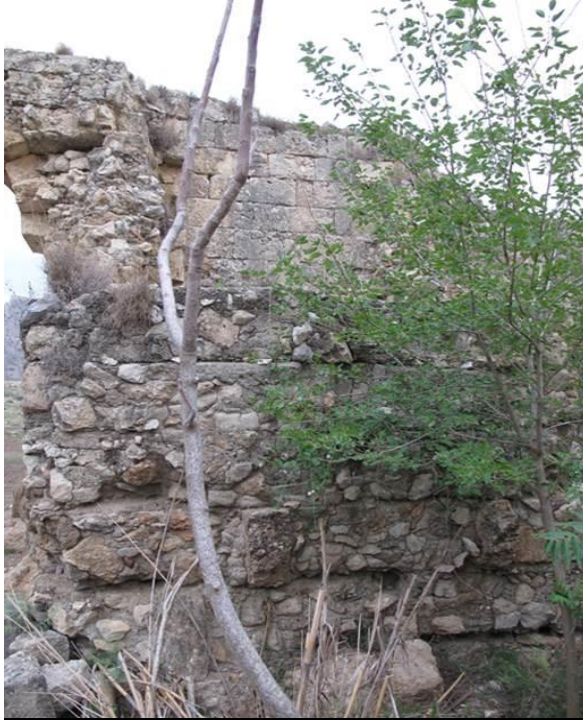
Batı Kapıları: Batı surlarındaki iki kapı ise gördükleri tahribata rağmen hala ayakta. 4.30 m. genişliğindeki kapıların yüksekliđi 9.00 m.'yi geçmektedir. Kapıların iki yanda bulunan kulelerle korunduđu kalan izlerden anlaşılmaktadır. Resimlerden batı kapılarında büyük tahribatların yaşandıđı açıkça görülmektedir. Kapıları koruyan kare formlu kulelerin tamamıyla ortadan kalktıđı ve bulunduđu yerlerde de büyük delikler açıldıđı görülürken, bu kuleler üzerinde bulunan 1905 fotoğraflarında görülen süslemelerden de herhangi bir iz kalmamıştır (Foto:36-47).
