GERTRUDE BELL'DEN GÜNÜMÜZE FOTOĞRAFLARLA ANAVARZA *

FROM GERTRUDE BELL to PRESENT ANAVARZA with PHOTOS

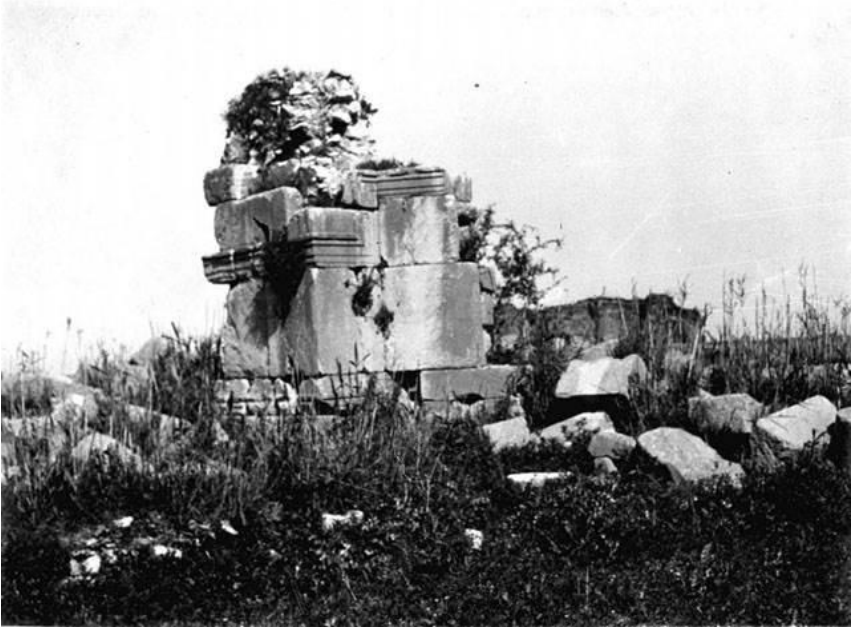
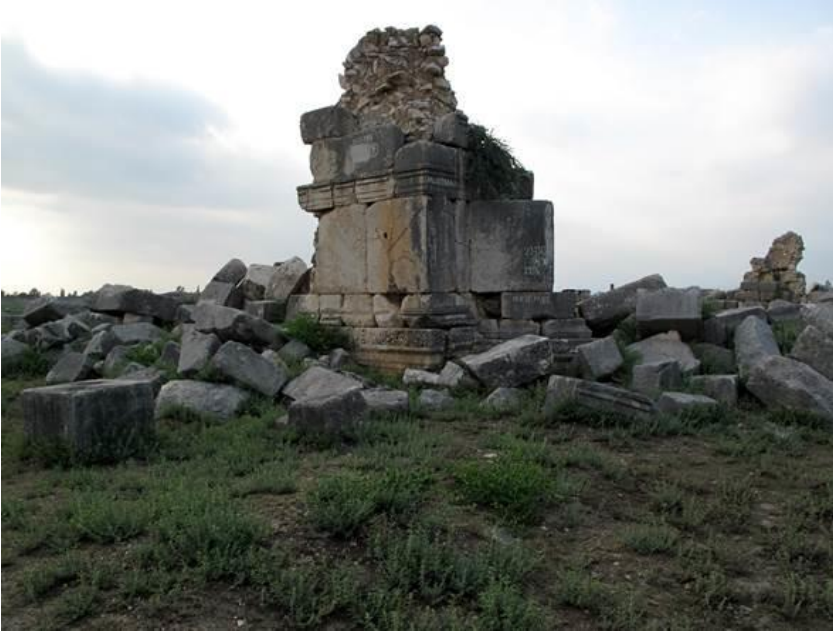
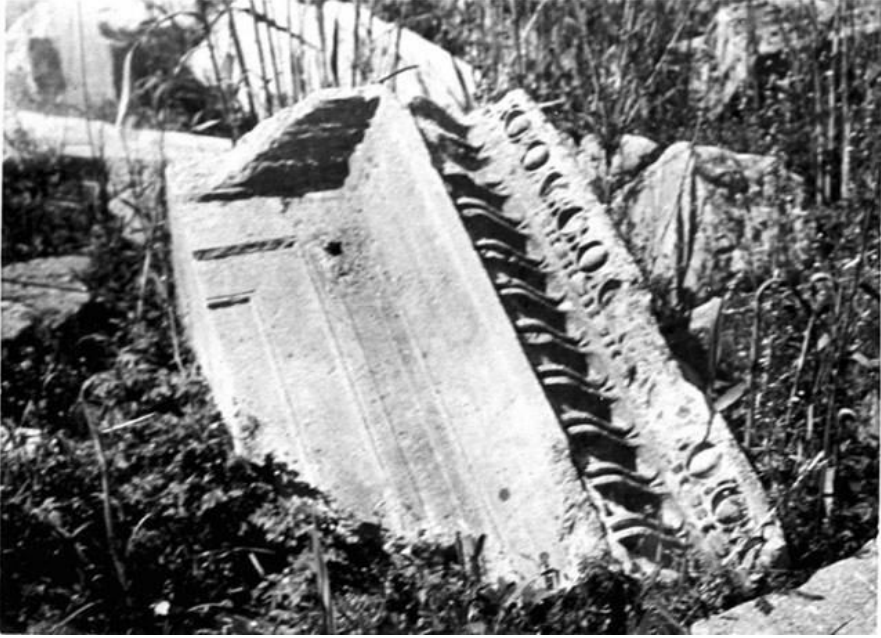
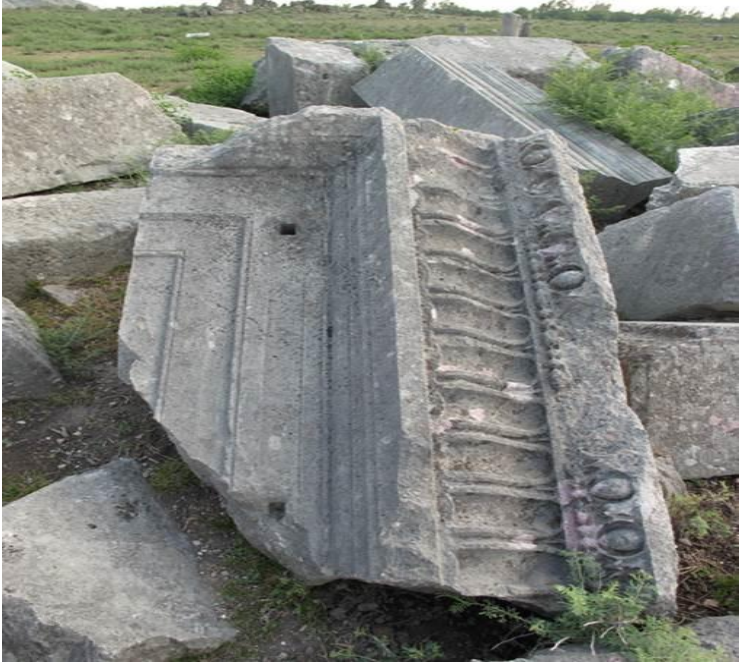
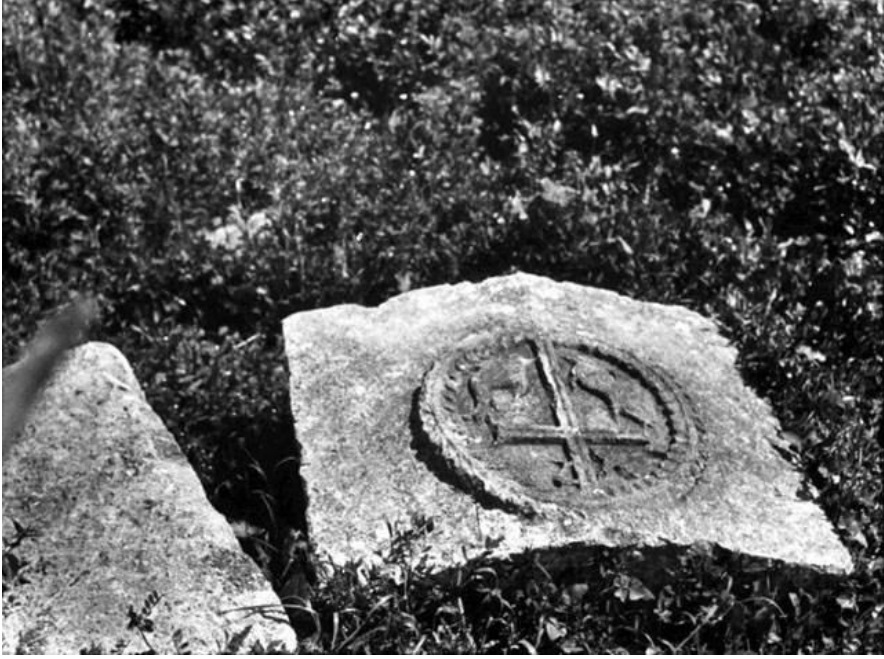
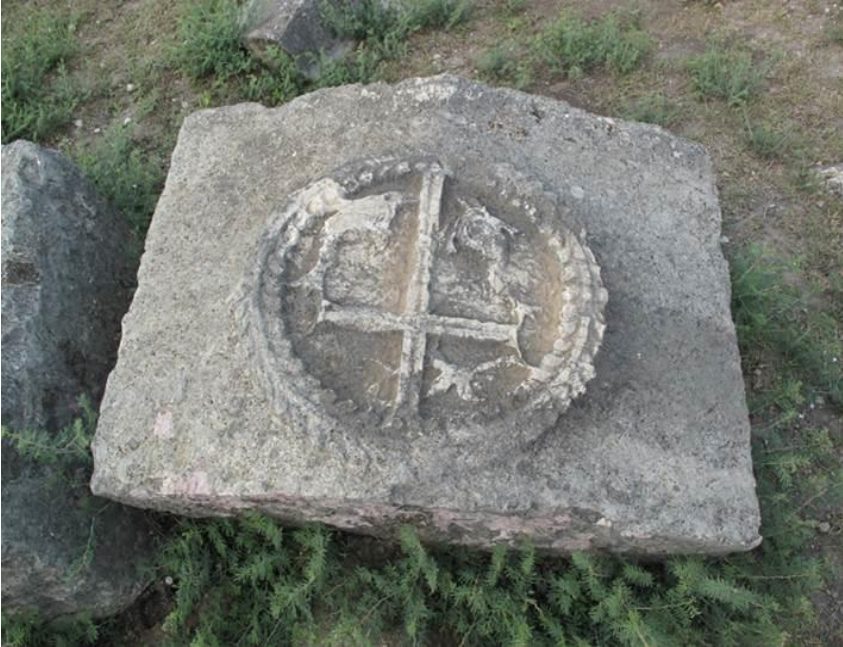
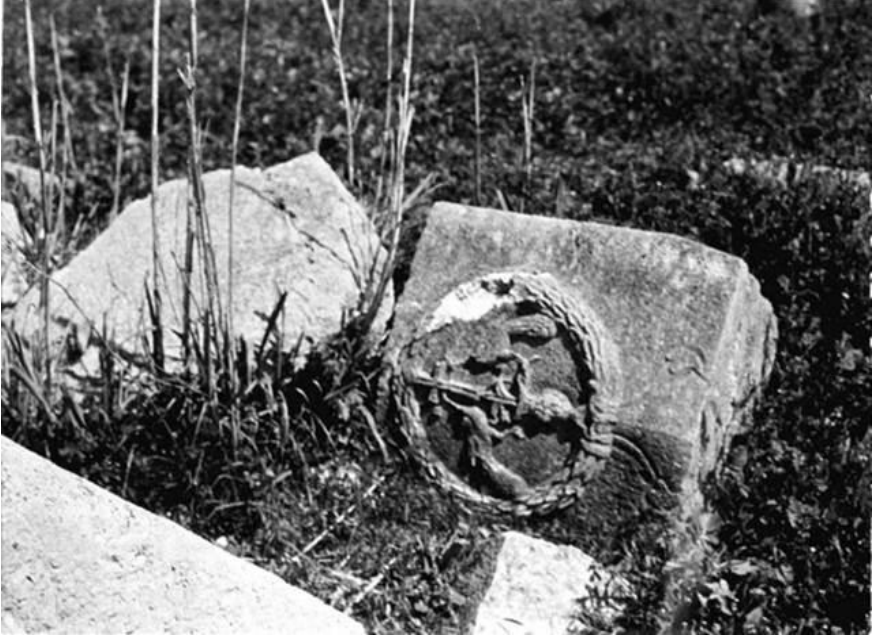
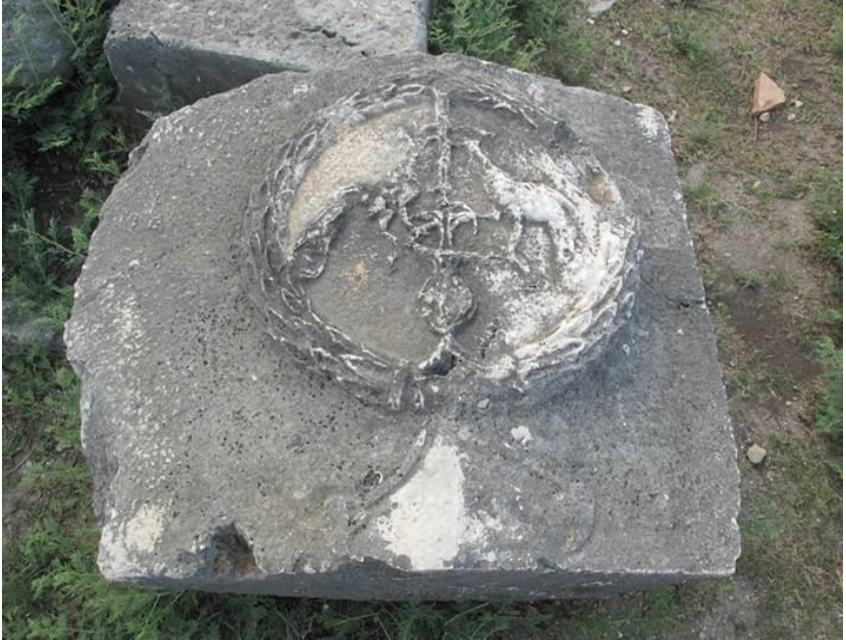
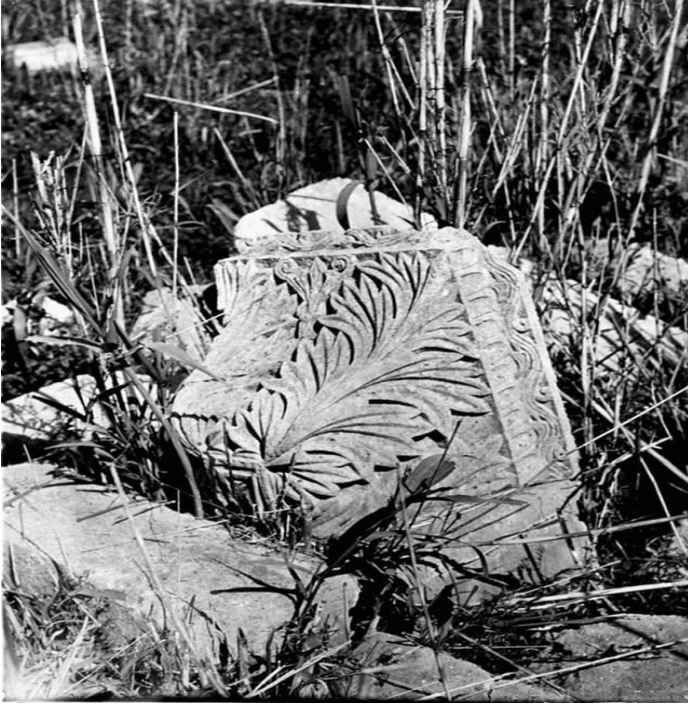
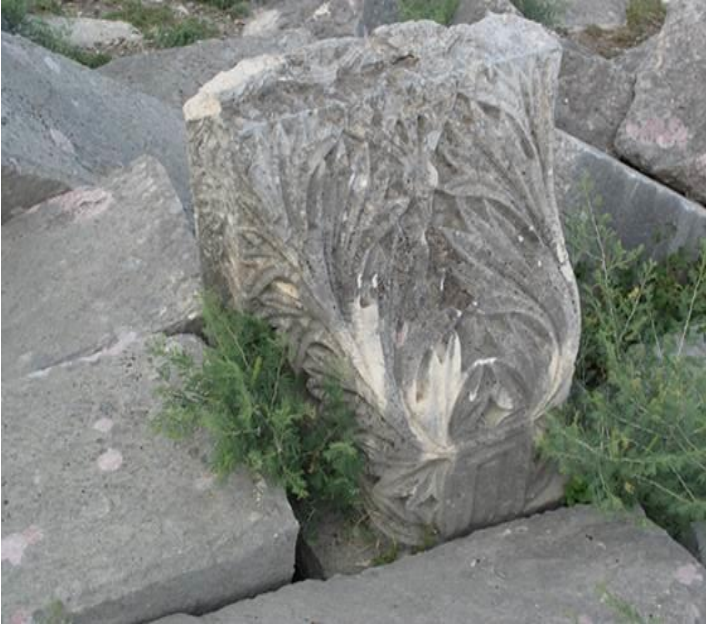
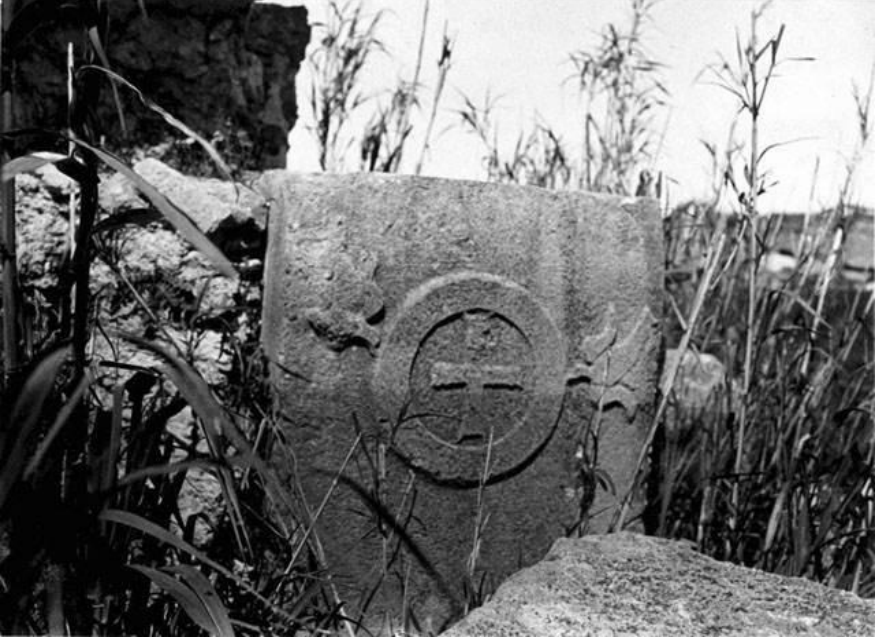
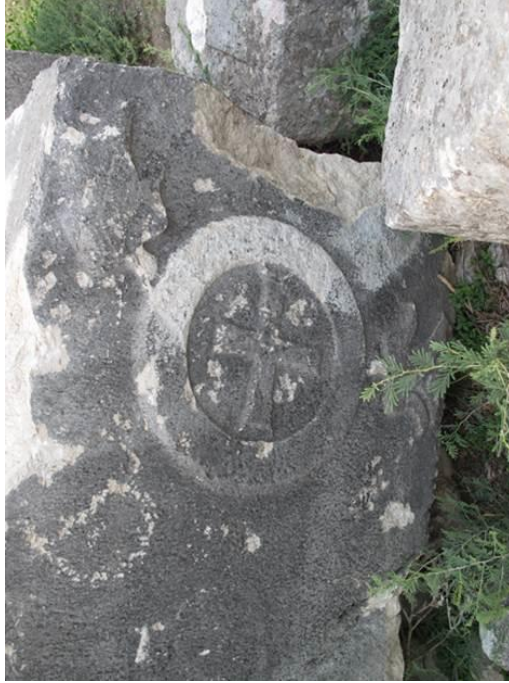
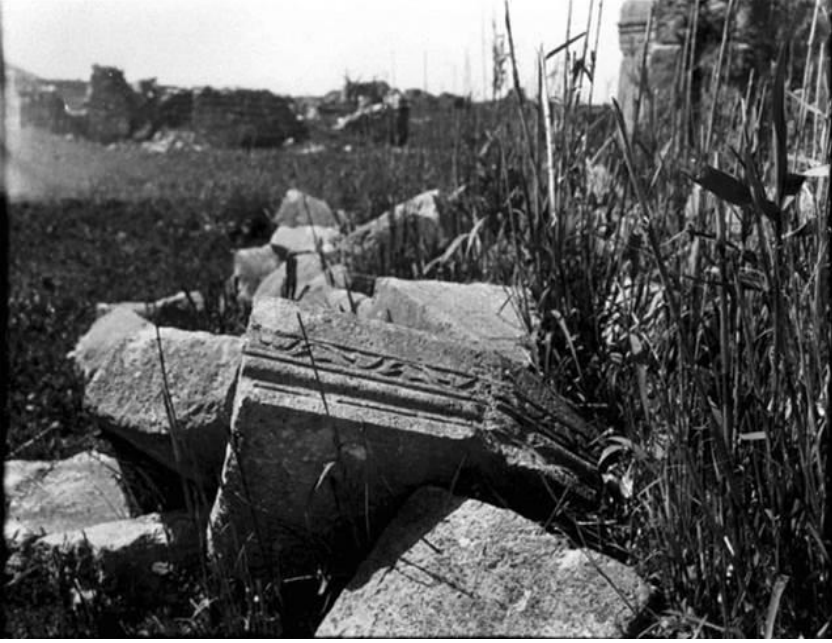
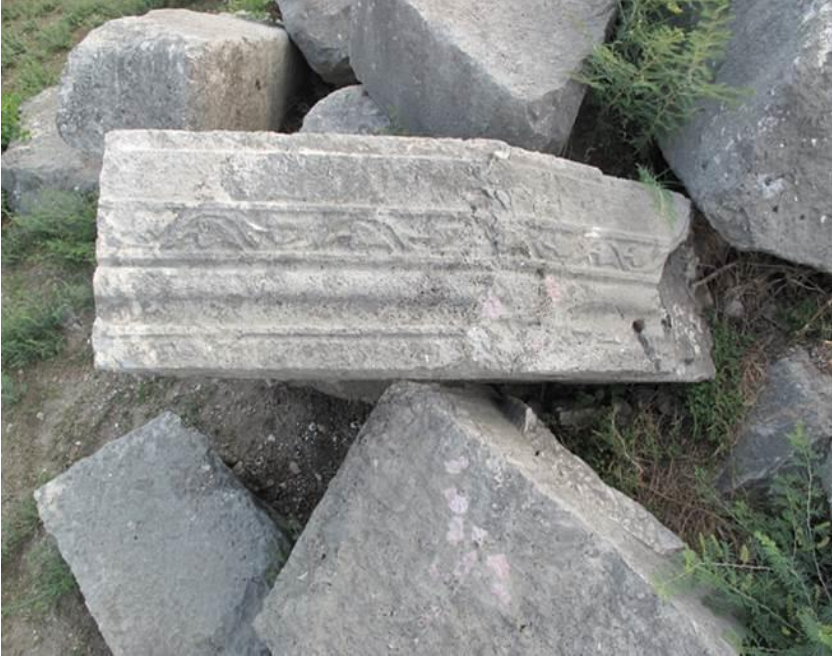
Havariler Kilisesi: Kilise tamamıyla yıkılmıştır. Apsisin güney bölümü dışında çok az bir bölümü ayakta. Güney duvarı düz olarak devrilmiş taşlar üst üste olduđu gibi duruyor. Bir narteksi bulunmayan kilise 56.20 x 28. 10 m. ölçülerindedir. Tamamen kesme taşlar ile inşa edilen kilise de şipolien malzeme de kullanılmıştır (Gough: 1952, 85-150). Apsis dış tarafa 5 bölümlü şekilde yansıtılmıştır. Apsisin dış tarafında her bölümün üzerinde süslemeler kullanılmıştır. Üç tanesinde ortasında birer haç bulunan birer çelenk motifi ile süslü. Çelenklerin arası da farklı motiflerle süslenmiş. Balıklar, küçük kuşlar ve kuzular var. Bir başka taşta bir çelenk var. Fakat ortadaki haçın iki tarafına bir kupa üzerine konmuş iki tavus kuşu tasvir edilmiştir. Bilindiđi üzere tavus kuşu Bizans sanatında sık görülen bir Hıristiyan motifidir. Taşlar günümüzde de mevcudiyetini devam ettirmekte olup, 1905 yılından beri oldukları yerde varlıklarını sürdürmektedirler (Foto:48-61).

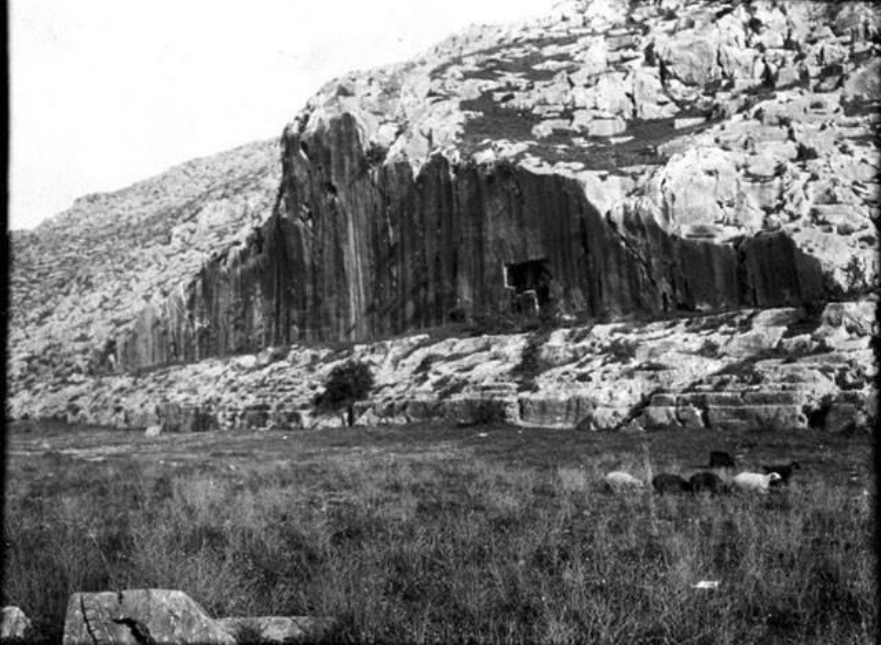
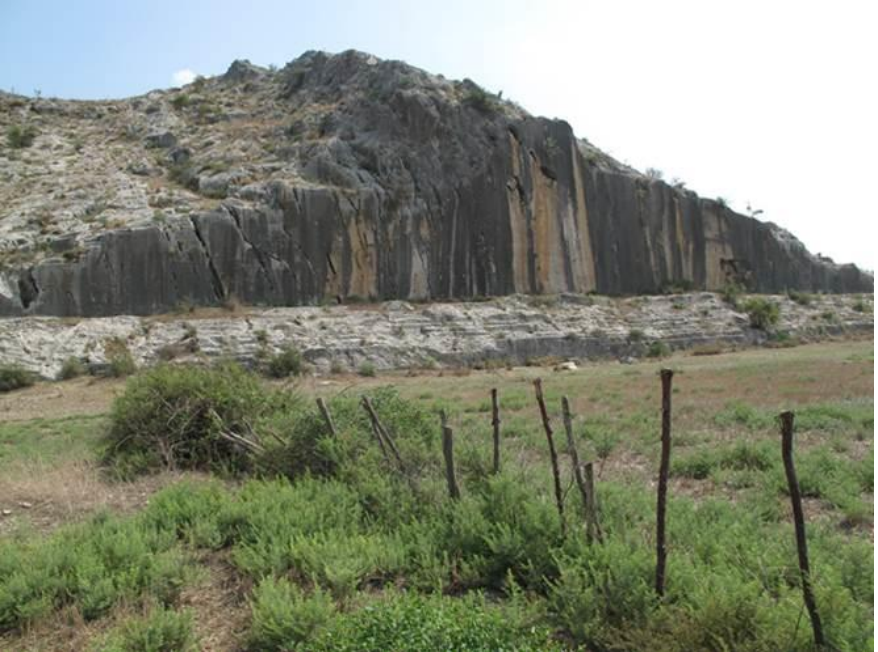
Stadium: Kuzeydođu-Güneybatı yönünde uzanan stadium, 410 m. uzunluğunda, 64 m. genişliğindedir. Kalan izlerden güneybatı ucunda süslü bir kapısının olduđu anlaşılıyor. Şehirden bu girişe kadar uzanan yolun iki tarafında sütunlar dikilmiş olmalıydı. Koşu yolunun ortasında stat uzunluđu boyunca uzanan harçlı sırt bulunmaktadır. Günümüzde yerlere dağılmış sütun parçalarından koşu yolu boyunca geniş aralıklarla korint stili sütunların dizildiđi anlaşılıyor. Güneydođu bölümündeki

seyirci yerleri, küçük basamaklarla ulaşılan, bir tanesi 8 diğeri 9 sıralı iki kayaya kazılmış tribünden ibarettir (Gough: 1952, 85-150). Tribünün arkasındaki kayalık düz bir şekilde kesilerek üst tarafa gölge yapmak üzere gerilecek kalaslar için delikler açılmıştır (Foto:62-63).

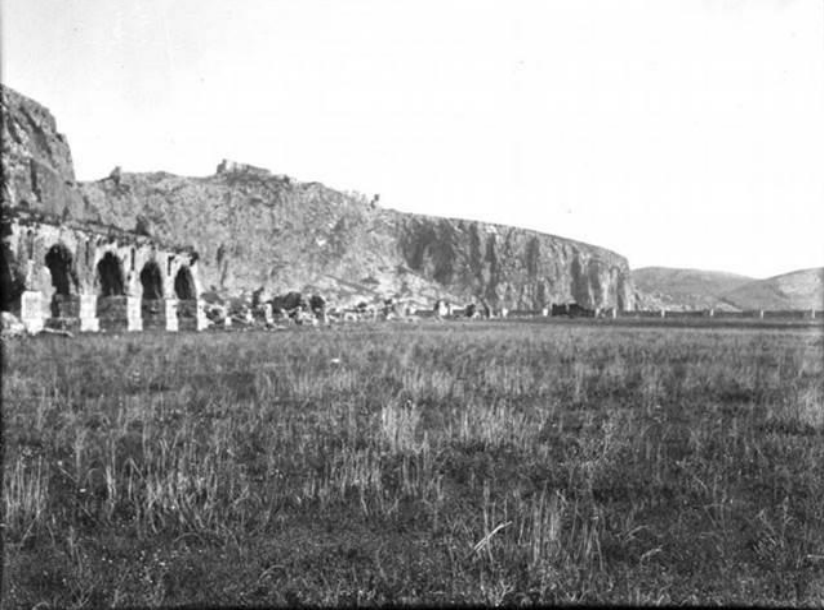
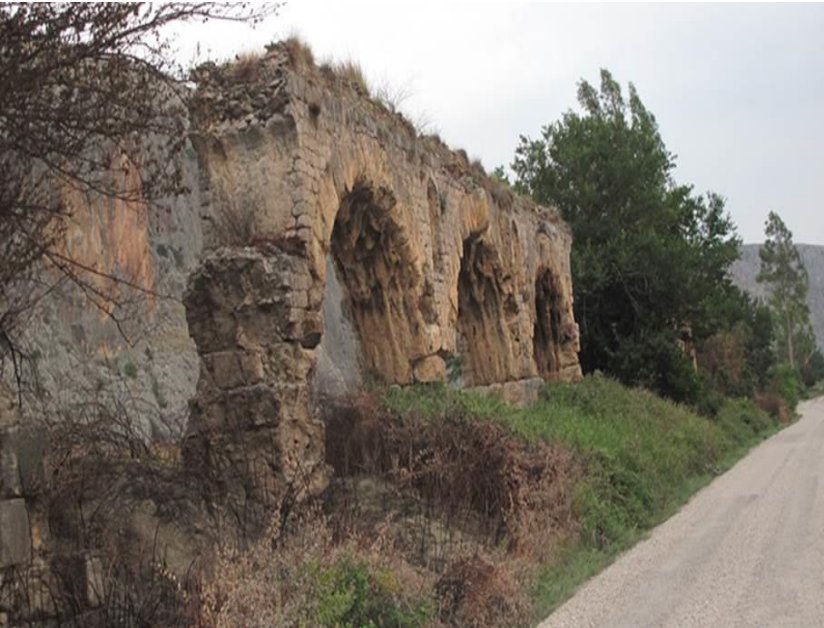
Su Kemer: Aşağı şehir surlarının kuzeyinde şehre su taşıyan iki su kemeri bulunmaktadır. Bunlardan imparatorluk Aquadükü Hacılar Köyü üzerinden Sumbas Çayı'na kadar uzanıyordu. 25 km. uzunluğundaki su kemerinin dış yapısı kesme taş su kanalı ise tuğladan inşa edilmiştir. Diğeri ise Hamam Köyü' ne kadar uzanan 10 km. uzunluğundaki suyoludur (Gough: 1952, 85-150).. Su kemeri altta 4 sıra kesme taş üstte ise daha fazla tuğla örgüsüyle klasik Bizans yapısıdır. Günümüzde üç gözü ayakta kalan su kemerinin hemen önünden asfalt bir yol geçirilmiştir (Foto:64-65)
