Silifke-Mut (Mersin) Karayolunda Meydana Gelen Kargıcak Heyelanının Değerlendirilmesi

An Assessment of the Kargıcak Landslide on the Silifke-Mut (Mersin) Highway

Muhammet NURDUHAN¹

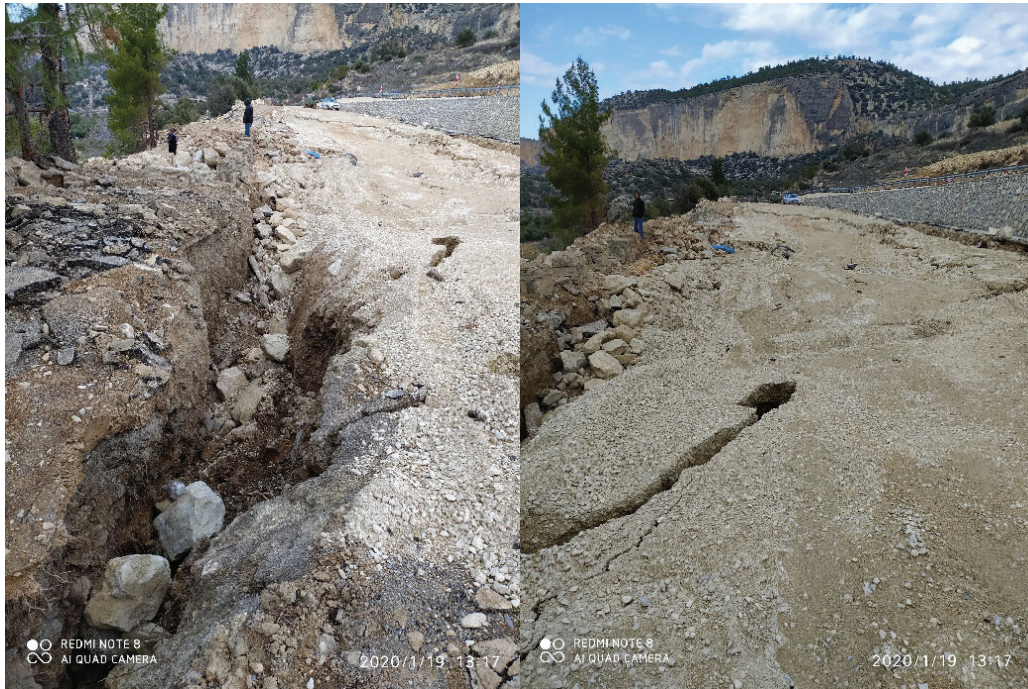
Şekil 2. Heyelanın taç kısmından bir görünüm.

Figure 2. A view from the scarp of the landslide.

Mersin ili ile Karaman ilini birbirine bağlayan 402 km uzunluğundaki D 715 Devlet yolunun Mut-Silifke ilçeleri arasında 31+300 ile 31+500 km'lerinde 8 Ocak 2020 tarihinde oluşan kütle hareketi meydana gelmiştir (Şekil 1 ve 2). 1/25000 ölçekli Silifke P31a2 paftasında yer alan çalışma alanından geçen D 715 karayolu, İç Anadolu ile Doğu Akdeniz Bölgesi'ni birbirine bağlayan en önemli arterlerden birini oluşturmaktadır.

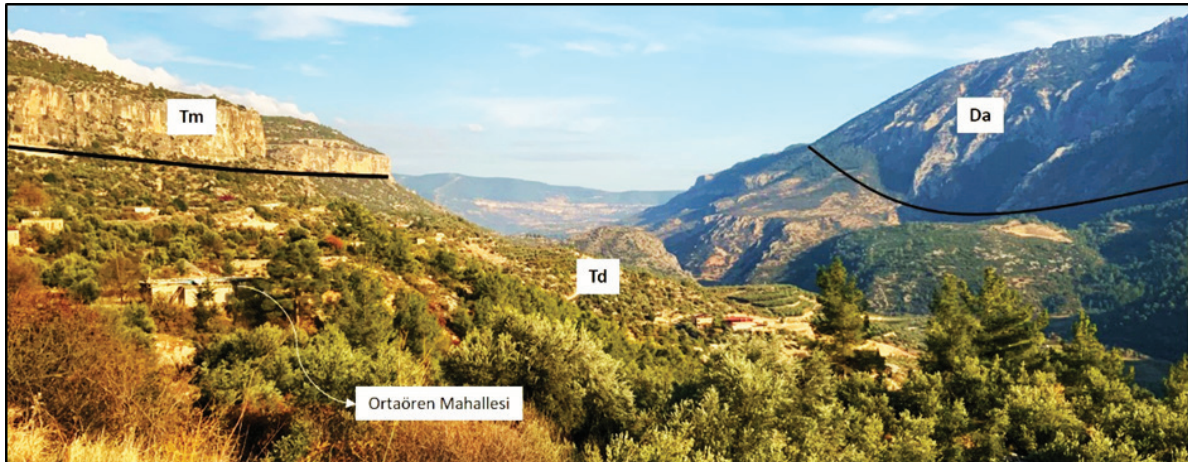
Şekil 5. Akdere (Da), Derinçay (Td) ve Mut (Tm) formasyonlarından bir görünüm.

Figure 5. A view from Akdere (Da), Derinçay (Td), and Mut (Tm) formations.

Kireçtaşı ve şeyl birimleri ile temsil edilen Akdere formasyonu (Da) Göksu nehri vadisi kuzeybatı ve güneydoğu doğrultusunda, heyelanın güneyinde yer alan geniş bir bölgede yayılım göstermektedir. Formasyon kireçtaşı şeyl ardalanmalı olup, kireçtaşı seviyeleri gri renkli, orta katmanlı, fosilli, sert özelliklere sahiptir (Gedik vd., 1979) (Şekil 5).

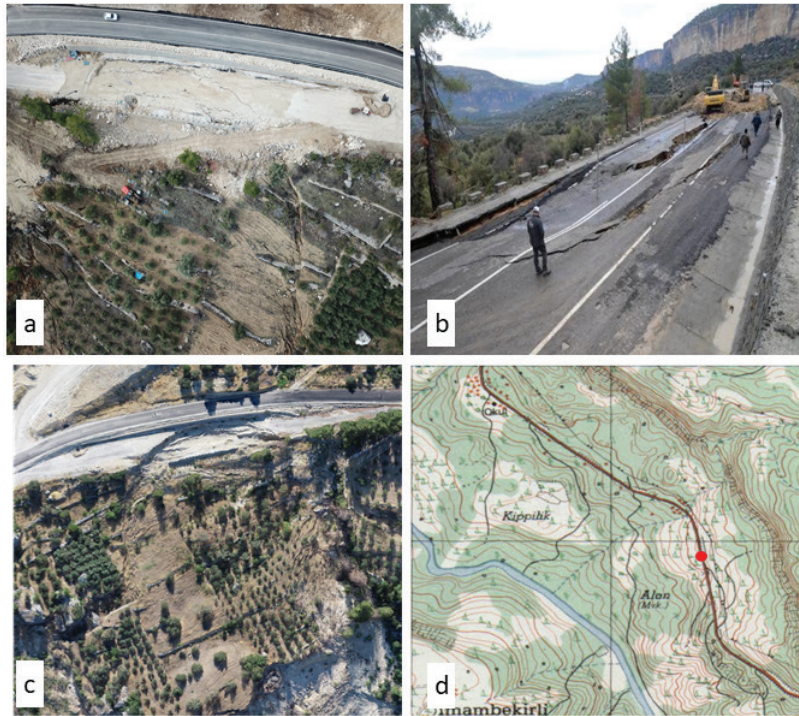
Şekil 7. 8 Ocak 2020 tarihinde oluşan Kargıcak Heyelanı fotoğrafları (a,b ve c) ile heyelanın 1/25000 ölçekli topoğrafik haritadaki konumu (d).

Figure 7. Pictures of the Kargıcak landslide that occurred on January 8, 2020 (a,b and c) and its location on the 1/25000 scale topographic map (d.)

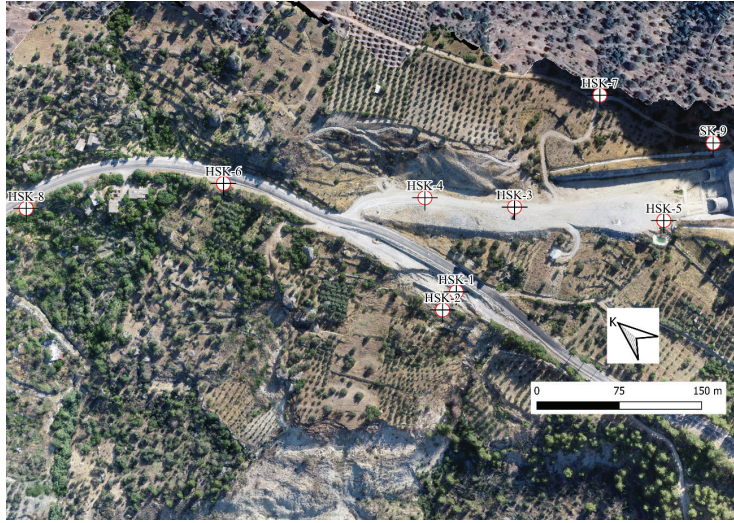
Şekil 8. Çalışma alanındaki sondajların dağılımı.
Figure 8. Distribution of boreholes in the study area.

Yol güzergâhında yüzeyleyen zeminin jeomekanik özelliklerinin ve heyelanın geometrisinin belirlenmesi amacıyla açılan sondajlardan örselenmiş ve örselenmemiş zemin numuneleri alınmış ve Çizelge 1’de belirtilen deneyler gerçekleştirilmiştir. Araştırma sondajları (Şekil 8) elmas uçlu TSM-750 sondaj makinesi kullanılarak açılmış ve karot numuneleri alınmıştır. Yapılan sondajların özet bilgileri Çizelge 2’de verilmiştir.

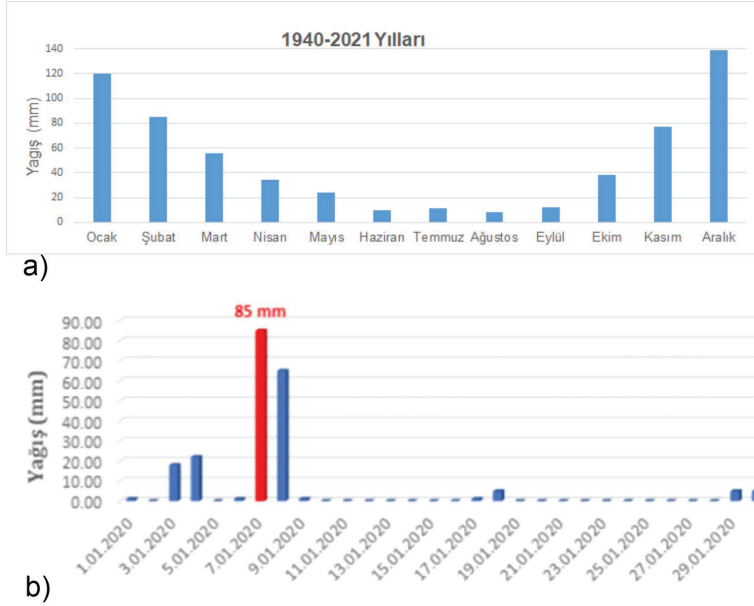
Şekil 11. Mersin iline ait 1940-2021 yılları ortalama aylık yağış (MGM, 2022) (a) ve 2020 yılı Ocak ayında gerçekleşen yağış miktarı (Meteoblue, 2021) (b).

Figure 11. Average monthly precipitation in Mersin between 1940-2021 (MGM, 2022) (a) and the amount of rainfall in January 2020 (Meteoblue, 2021) (b).

8 Ocak 2020 tarihinde oluşan kütle hareketi, aşırı yağışların olduğu 7 Ocak 2020 tarihinde 85 mm yağışın ardından gerçekleşmiştir (Şekil 11). Bu yağış meteorolojik olayların şiddetine

göre sınıflandırıldığında çok şiddetli yağış olarak tanımlanır (MGM, 2021).

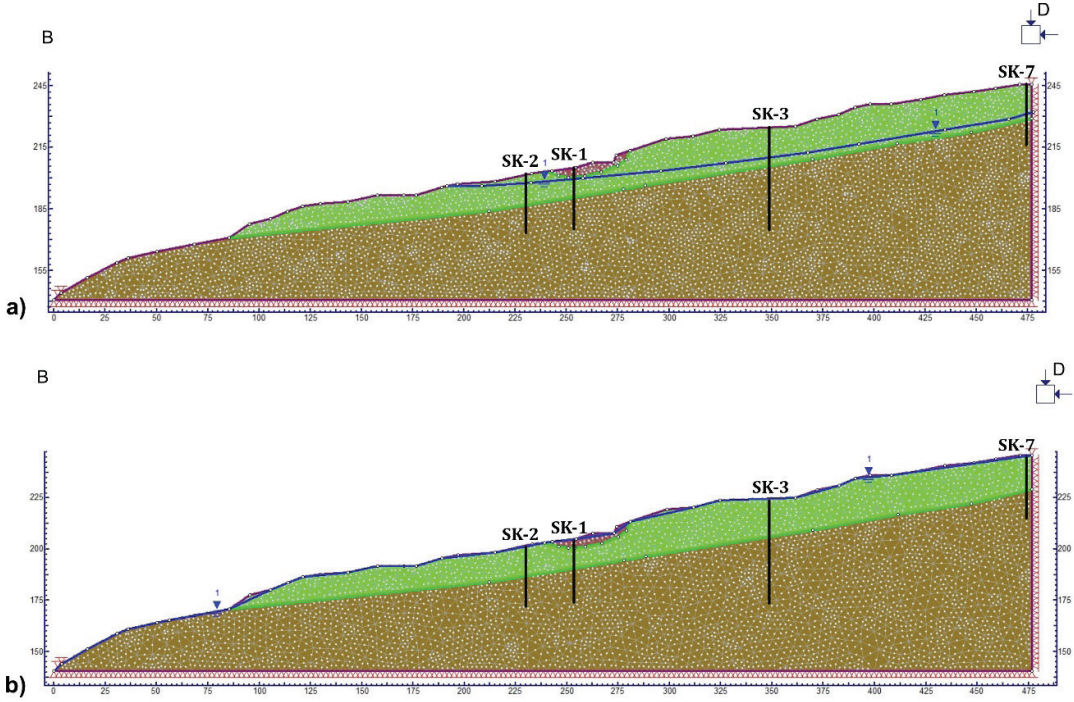
Şekil 13. D-B kesit hattının doğal (a) ve suya doygun durumundaki (b) sonlu elemanlar ağ modeli.

Figure 13. Natural (a) and saturated (b) finite element models along the D-B cross section.

Kargıcak Heyelanın gerçekleştiği alandaki D-B jeoteknik kesit hattında (Şekil 12b) statik şartlarda doğal ve suya doygun olarak değerlendirilmiştir. 6 adet düğüm noktasına sahip, homojen dağılım gösteren 3055 adet üçgensel ağ elemanına bölünerek (Şekil 13) D-B jeoteknik kesit hattında nümerik analizler gerçekleştirilmiştir. Mohr-Coulomb yenilme ölçütünün (Çizelge 4) kullanıldığı sayısal analizlerde makaslama dayanımı azaltma faktörü yöntemi uygulanmış, gerilme dağılımları, oluşan deformasyonlar ile kayma miktarı oranları Phase2 yazılımıyla (Rocscience, 2011) iki boyutlu olarak değerlendirilmiştir.

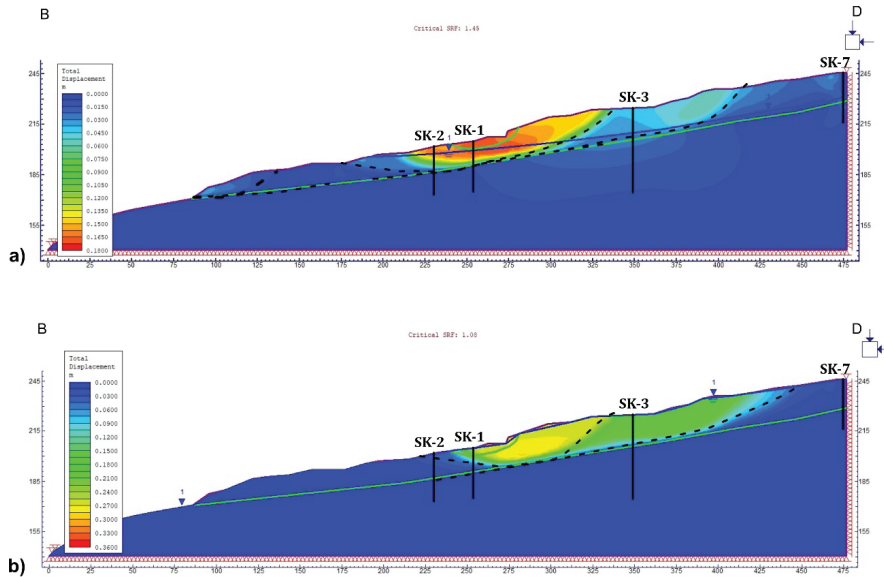
Şekil 15. D-B kesit hattındaki doğal (a) ve suya doygun (b) durumdaki toplam yerdeğistirmeler.
Figure 15. Natural (a) and saturated (b) total displacements along the D-B cross-section.

Ayrıca 2020 yılı ocak başında gelişen aşırı yağışlarla yüksek plastik killerden oluşan heyelan alanındaki zeminde 30 cm civarında deformasyon artışları oluşmuştur (Şekil 15).
