Düzce Üniversitesi Bilim ve Teknoloji Dergisi

Araştırma Makalesi

Kocaeli Körfez Geçiş Köprüsü Kuzey Ankraj Derin Kaya Temeli Geçici Susuzlaştırma Problemleri ve Çözüm Yöntemleri

Kocaeli Bay Crossing Bridge North Anchorage Deep Rock Foundation Temporary Dewatering Problems and Solution Methods

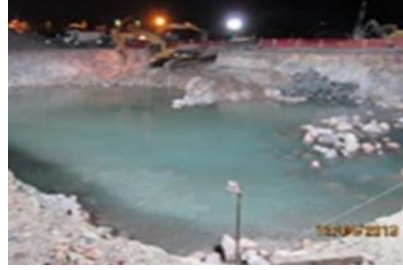
Jet grout uygulamalarının tamamlanması sonrası ve kazı derinliği yaklaşık 3,00 m seviyelerinde yeraltısuyu su debisi ölçümü yapılmıştır. Drenaj pompaları aktif haldeyken kazı taban alanı sörvey okumaları alınmış ve yeraltısuyunun statik su seviyesine (+0,62 m) kadar yükselmesine izin verilmiştir. Statik seviyede zamana karşı kazı çukuruna dolan su miktarı 183 m³/saat olarak hesaplanmıştır. Yeraltısuyu debi hesabı çalışmasından bir görüntü Şekil 4'te görülmektedir.

Şekil 4. Kazı alanına giren yeraltısuyu debisinin ölçümü

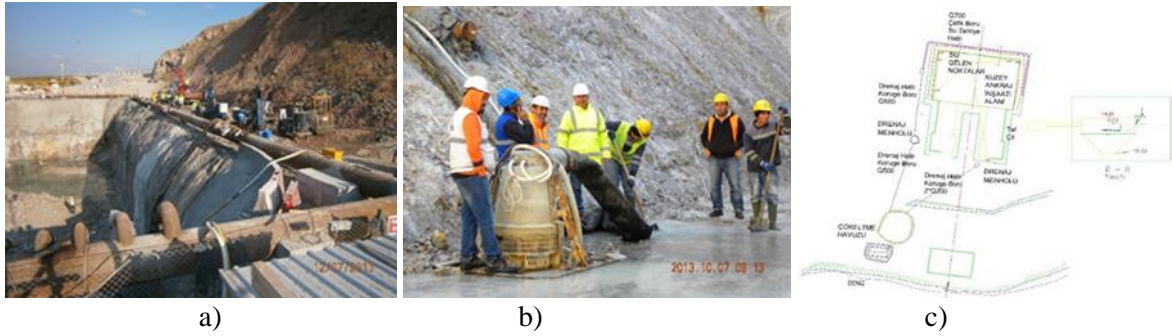
Alternatif susuzlaştırma yöntem denemeleri esnasında kazı çukuruna atılan dalgıç pompalarla geçici susuzlaştırma yapılarak kazı çalışmalarına devam edilmiştir. Yatay drenaj hattında 700 mm ve 500 çelik borular kullanılmıştır. Kazı çukurundaki dalgıç pompalar yatay tahliye hattına bağlanmıştır. Su, iki çökertme havuzundan geçtikten sonra denize deşarj edilmektedir. Çökertme havuzundan alınan su numunelerinin sonuçları ilgili devlet kurumuna iletilmiştir. Yatay drenaj hattı ve kazı alanından bir görüntü Şekil 5'te görülmektedir.

Şekil 5. a) Ankraj çevresi yatay drenaj hattı b) Kullanılan drenaj pompalarından birine ait görüntü c) Yatay drenaj hattı planı

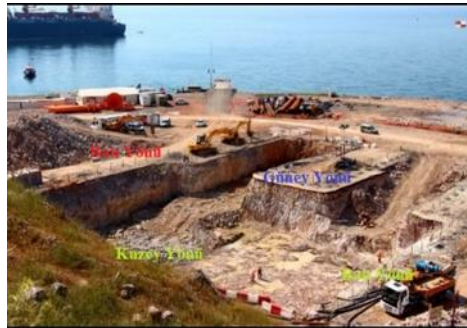
Kazı derinliği yaklaşık 4,00 m seviyesindeyken kazı şevleri üzerinden kayaç durumlarının görülmesi amaçlı çekilen fotoğraflar Şekil 6. a), b), c), d) ve e) de görülmektedir.

Şekil 6. (a) Kuzey ankray kazı şev yönleri (b) Batı şev kesiti (c) Kuzey şev kesiti (d) Doğu şev kesiti (e) Güney şev kesiti

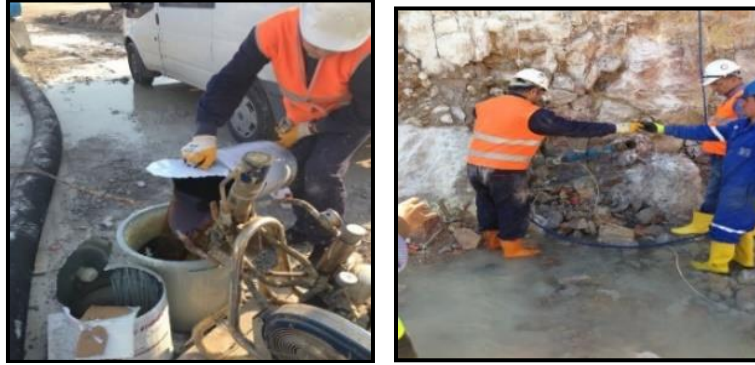
Kimyasal enjeksiyonda poliüretan, üreaslikat, akrilik veya koloidal silika esaslı ürünler kullanılmaktadır. Yoğun su akışının olduğu yerlerde diğerlerine göre daha hızlı kürlenme özelliğine sahip oldukları için poliüretan ve üreaslikat bazlı ürünler tercih edilirken, hareket beklenen çatlak ve zeminlerde akrilik bazlı ürünler tercih edilmektedir. Daha özel durumlarda ise suyun nüfuz edebildiği her türlü zemine girebilen koloidal silika bazlı ürünler tercih edilmektedir. Katalizörler ile köpükleşme faktörü, hacimsel olarak 7-25 arasında ayarlanabilmektedir [3]. Üç farklı noktada farklı karışım oranları ve delgi düzeni kullanılarak Paker ile poliüretan enjeksiyon denemesi yapılmıştır (Şekil 8).

Şekil 8. Poliüretan enjeksiyon uygulaması

Birinci denemede, kazı şevi yüzeyinden 8 m derinlikte kuyu açılmıştır. Paker, kuyu ağzına bağlanmış 600 kg poliüretan ve 60 l katalizör (catalytic) malzeme enjekte edilmiştir. İkinci denemede, kazı şevi yüzeyinden 6 m derinlikte kuyu açılmış 175 kg poliüretan ile 17,5 l katalizör enjekte edilmiştir. Üçüncü denemede ise, şev yüzeyine 15 derece açıyla 2,50 m derinlikte kuyu açılmış 250 kg poliüretan ve 25 l katalizör enjekte edilmiştir.

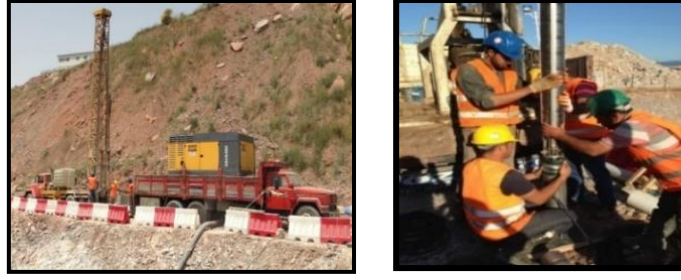
Şekil 10. Sondaj ve pompa yerleştirme çalışmaları

SK-1: 12. metreye kadar olan derinlikte yeraltısuyu debisi 10 m³/gün, statik su seviyesi 5 m, dinamik su seviyesi 10 m olarak tespit edilmiştir. 3, 15 ve 21 metrelerde kırıklı akiferle karşılaşmıştır. Kritik debi 25 l/s olarak bulunmuştur. 6 inçlik dalgıç pompa 20. metreye yerleştirilmiştir.

SK-2: 200 mm çaplı filtreli/kapalı borular 26. metreye kadar yerleştirilmiştir. Statik su seviyesi 5 m ve dinamik su seviyesi 10 m olarak tespit edilmiştir. 3, 15 ve 21 metrelerde kırıklı akiferle karşılaşmış, kritik debi 25 l/s olarak bulunmuştur. 21. metrede su debisi 85 m³/h olarak gözlenmiştir. 6 inçlik dalgıç pompa 25. metreye yerleştirilmiştir.

SK-3: 225 mm çaplı filtreli/kapalı borular 15. metreye kadar yerleştirilmiştir. Statik su seviyesi 5 m ve dinamik su seviyesi 10 m olarak tespit edilmiştir. 5, 9 ve 12 metrelerde kırıklı akiferle karşılaşmış, debi 75 l/s olarak rapor edilmiştir. Bu denemeler devam ederken yeraltısuyu debisi 1.030 m³/saat seviyesine yükselmiştir.

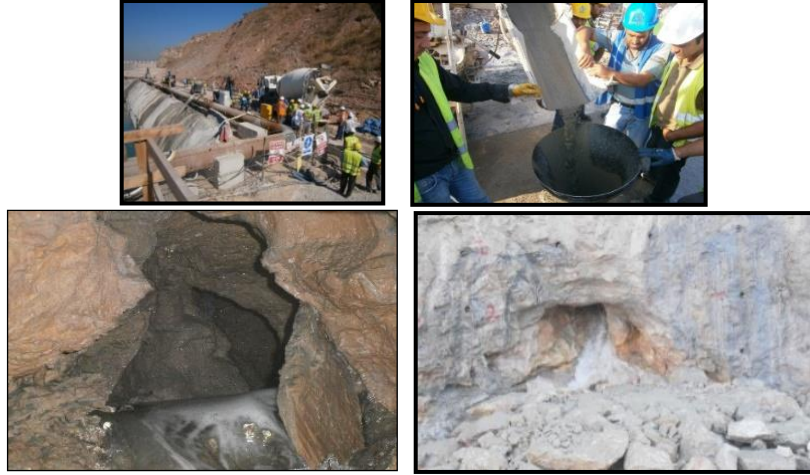
Kuzey doğu köşesindeki enjeksiyon kuyuları (NE-26, NE-28 ve NE-27) 90 mm çapında 6 metre derinliğinde delinmiştir. Karstik boşluk yakalandığı halde, beton mikser oluğu kullanılarak 4 m³ SAP400 betonu dökülebilmştir. Bu kısımda karstik boşluğu daha fazla noktada yakalamak için ek olarak 16 adet kuyu (140 mm çapında ve 12 metre derinlikte) delinmiştir. Kuyular arasındaki mesafe 1 m olarak uygulanmıştır. Kazı çukurundaki su pompaları kapatılarak su seviyesinin yükselmesine izin verilmiştir. SAP400 karışımı beton kullanılmıştır. Karstik boşluğa toplam yaklaşık 40 m³ beton dökülmüştür. Beton dökümü süresince bir dalgıç yardımıyla dökülen betonun kazı çukuruyla irtibatı kontrol edilmiştir. Beton dökümü sırasında betonun kazı çukuruyla irtibatı rapor edilmiştir. 12 saatlik

beton priz bekleme süresi sonunda kazı çukurundaki su drenajı başlatılmıştır. Operasyon sonunda, ana karstik boşluktan gelen suyun miktarında yaklaşık %70'lik bir azalma gözlenmiştir. Beton dökümü ve sonrasındaki işlemlerle ilgili görüntüler Şekil 14'te görülebilir.

Şekil 14. Bu şekil ana yeraltı suyu giriş noktasındaki ıslah çalışmalarından alınmış

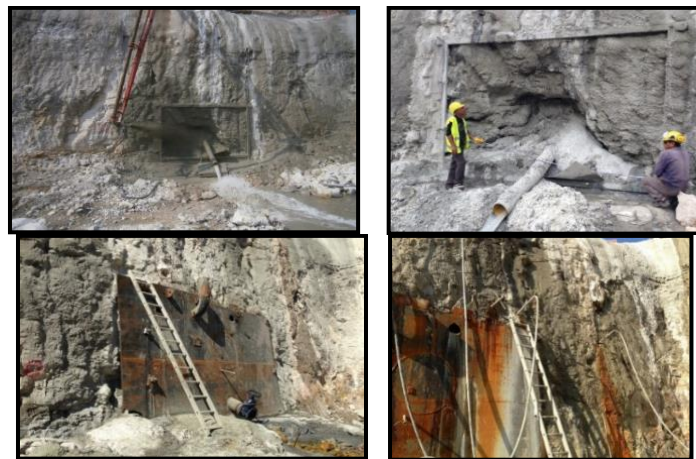
Ana karstik boşluktaki su akışını tamamen kesmek ve boşluğu kazı tarafında da betonla doldurmak için özel çelik bir kapak tasarımı yapılmıştır. Karstik boşluktan gelen suyun kontrol altına alınması amacıyla kum torbalar kullanılarak su, 200 mm çaplı koruge boru içine alınmıştır. Çelik plakanın kaya yüzeyine tutturulması için toplamda 12 adet delik açılmıştır. Bu deliklerin aralığı 2-3 metre, derinlikleri ise 0,50 metredir. Çapı 32 mm olan donatı çubukları grout malzemesiyle deliklere ankrajlanmıştır. Çelik kapak çerçevesi, bu ankrajlı donatılara kaynaklanmıştır. Plaka yerleştirilmeden önce karstik boşluk Şekil 44'te görüldüğü gibi püskürtme beton ile doldurulmuştur. Püskürtme beton uygulaması sonrası çelik kapak kayaya ankraj edilmiş çelik çerçeveye kaynaklanmıştır. Çelik kapak üzerindeki kaynaklı beton dirseği aracılığıyla, karstik boşluğa 5 m³ SAP 400 karışımı beton dökülmüştür. Beton dökümü sonrasında çelik çerçeve etrafından gelen sulara karşı delikler açılmış ve mekanik paker kullanılarak deliklere sırasıyla 2 bar basınçla enjeksiyon yapılmıştır. Yapılan çalışmaların fotoğraflar Şekil 15'te sunulmaktadır. Bu çalışmalar sonunda, karstik boşluktan gelen su debisi yaklaşık 119 m³/saat seviyesine düşmüş ve toplam kazı alanına giren su debisi yaklaşık olarak 319 m³/saat seviyesine düşmüştür.

Şekil 15. Karstik boşluğun kazı iç kısmından kapatılma çalışmaları

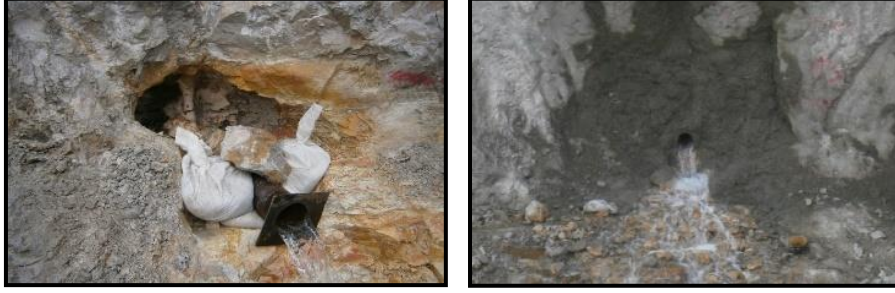
Bu yöntemde öncelikle su kum torbaları kullanılarak çelik boru içine alınmıştır. Çelik borunun etrafına çelik mesh yerleştirilmiş ve ardından püskürtme beton ile kapatılmıştır (Şekil 16).

Şekil 16. Küçük çaplı karstik boşlukların enjeksiyonu

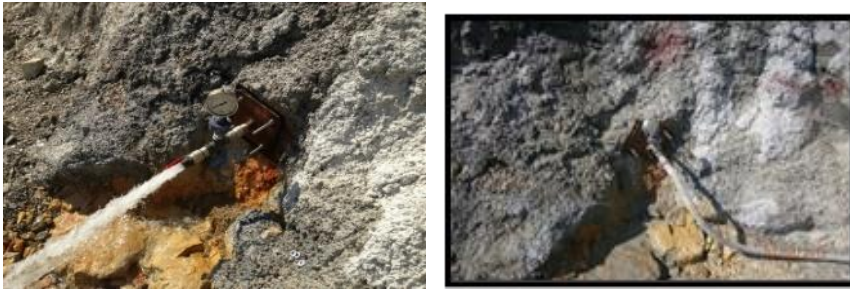
Püskürtme betonu priz süresinin sonunda, enjeksiyon valfi ve manometre çelik boruya bağlanmıştır (Şekil 17). M1, M2, M3, M4, M5 ve M6 karışımları kullanılarak 2 bar basınçla enjeksiyon uygulanmıştır. Enjeksiyon çalışması sonrasında su tamamen kesilmiştir.

Şekil 17. Karstik boşluğa enjeksiyon uygulaması

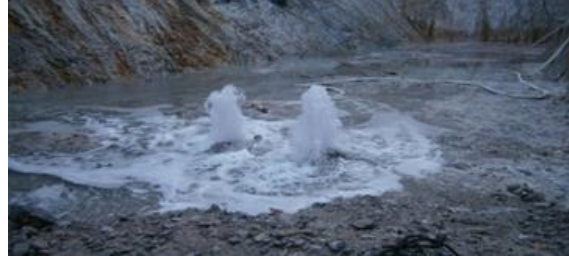
En fazla su girişi olan SP-1 ve SP-2 kaynaklarının ıslahı için bu kaynaklar çevresinde 10 m derinlikte 10 adet kuyu açılması, tüm irtibatlı kuyulara mekanik paker bağlanması, 4 bar refü basıncıyla 4.0+4.0+2.0 m, 0.0-0.30 (2 bar) kademelerde belirli bir sırada enjeksiyon yapılmasına karar verildi. Ancak, delgiler sırasında daha yüksek bir debiye sahip artezyen kaynağıyla karşılaşmıştır. SP-1 ve SP-2 çevresinde karşılaşılan yüksek debili kaynaklar Şekil 19’da görülmektedir.

Şekil 19. SP-1 ve SP-2 kaynakları

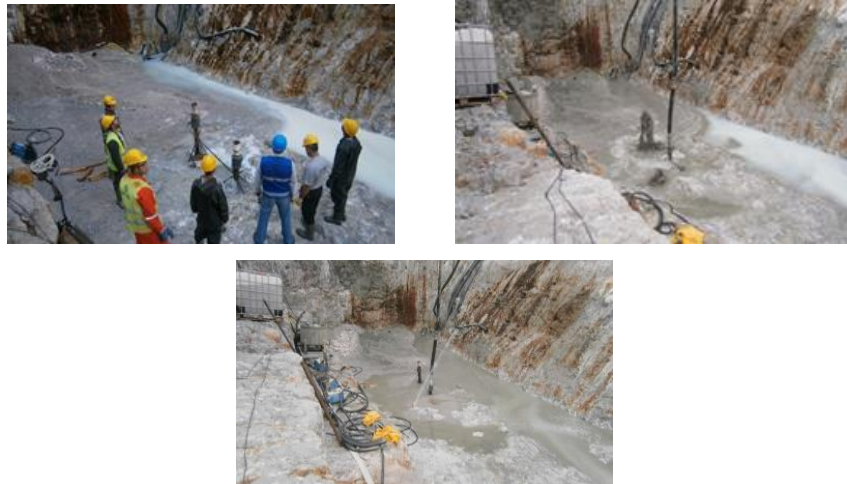
Enjeksiyon yöntemi ile sonuç alınamayacağı anlaşıldıktan sonra SP-1 ve SP-2 kaynaklarına beton dökülmesine karar verildi. Sonucun başarısız olması durumunda mevcut su debisinin çok daha üstünde bir su debisi ile karşılaşma riski göze alınarak SP-1 ve SP-2 kuyuları 90 mm çapa genişletildi. Genişletilmiş kuyulara beton pompası bağlanabilen çelik borular yerleştirilmiştir. Çelik borular sağlam kayaya 25 mm donatı çubuklarla ankraj edildi. Bu donatılar çelik boruya kaynatıldı. Kuyulara SAP 400 karışımı ile beton basıldı. Bu yöntemle bu 2 ana kaynağın ıslahı sağlanırken bu kuyuyla irtibatlı diğer kaynaklarda da su debilerinin azaldığı gözlemlendi. Kaynakların ıslah çalışmalarından görüntüler Şekil 20 a, b ve c’de verilmektedir.

Şekil 20. SP-1 ve SP-2 kaynaklarının ıslahı çalışmaları

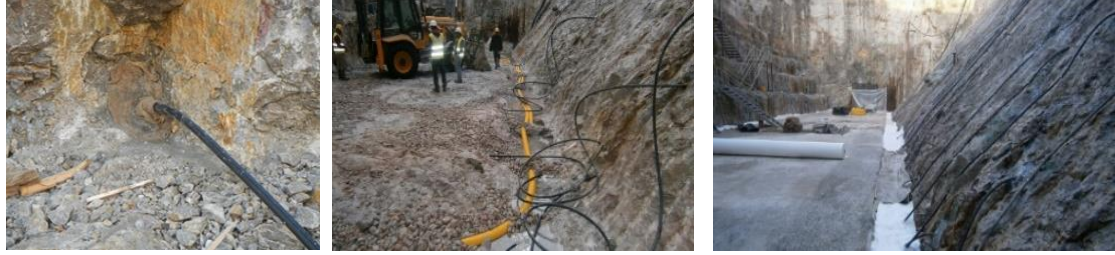
Tüm kazı şevlerinin bazı kısımlarında noktasal veya dağınık halde su girişlerinin olduğu gözlenmiştir. Bu su girişlerinin temel beton dökümüne imkân verecek şekilde ilave tedbirlerle ıslahı gerekmektedir.

Kazı tabanında mevcut müdahalelerle ıslah edilmeyen kaynak suları, küçük kanallar vasıtasıyla kuzey şev dibi boyunca açılan ana kanal yoluyla kuzey batı köşesindeki pompa çukuruna yönlendirilmiştir. Şevlerdeki küçük çaplı kaynaklar matkaplarla genişletilmiş ve delgi çapına uygun PVC borular bağlanmıştır. Yaklaşık 400 adet PVC boru, şev dibi yatay drenaj kanalındaki perfore borulara bağlanmıştır. Yaklaşık 0.40x0.30 m boyutlu yatay drenaj kanalı, uygun gradasyonlu filtre malzeme ve üzerinde jeotekstil ile kaplanmıştır. Çalışmalarla ilgili görseller Şekil 21’de verilmiştir.

Şekil 21. Şevlerdeki küçük çaplı kaynakların yatay drenaj bağlanması
