TARİHİ YAPILARDA KULLANILAN HARÇ VE SIVALARIN KARAKTERİSTİK ÖZELLİKLERİNİN KARŞILAŞTIRMALI OLARAK İNCELENMESİ

DOI : 10.5712/yalvac.1258522

COMPARATIVE ANALYSIS OF THE PROPERTIES OF MORTARS AND PLASTERS USED IN HISTORICAL BUILDINGS

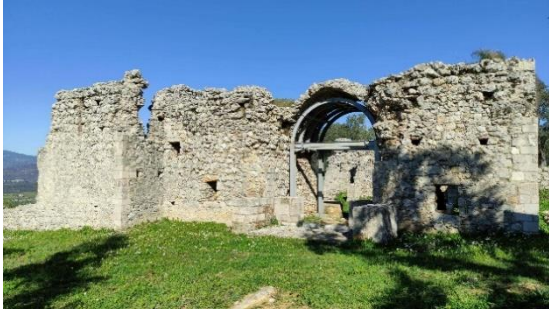
Şekil 1. Yelli Medresesi Genel Görünüm

Yelli Medresesi; Muğla ili Milas İlçesinde bulunan Beçin Antik Kentinin doğusundaki külliyyede yer almaktadır. Medrese yapısının külliye içerisinde yer alan cami ve hamam yapılarına benzer şekilde bozulmaya uğramış durumdadır. Yelli Medresesinin günümüzdeki izlerine bakıldığında dört eyvana sahip bir plan şemasına sahip olduğunun söylenebilmesi mümkündür.

Yelli Medresesi ve İlbade Mezarlığı Namazgah Yapısı genel görünümü Şekil 1 ve Şekil 2'de verilmiştir.

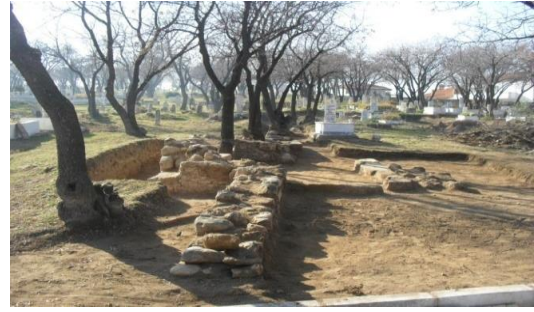
Şekil 2. Namazgah Yapısı Genel Görünüm

İlbade Mezarlığı Namazgah yapısı Denizli ili İlbade Mezarlığında başlatılan kazı çalışmaları sırasında tespit edilmiştir. Kırmataş ve moloz taş kullanılarak inşa edilmiş olan namazgah yapısından alınan buluntu ve duvar dokularına bakılarak namazgahın 16.yy'da inşa edildiği düşünülmektedir.

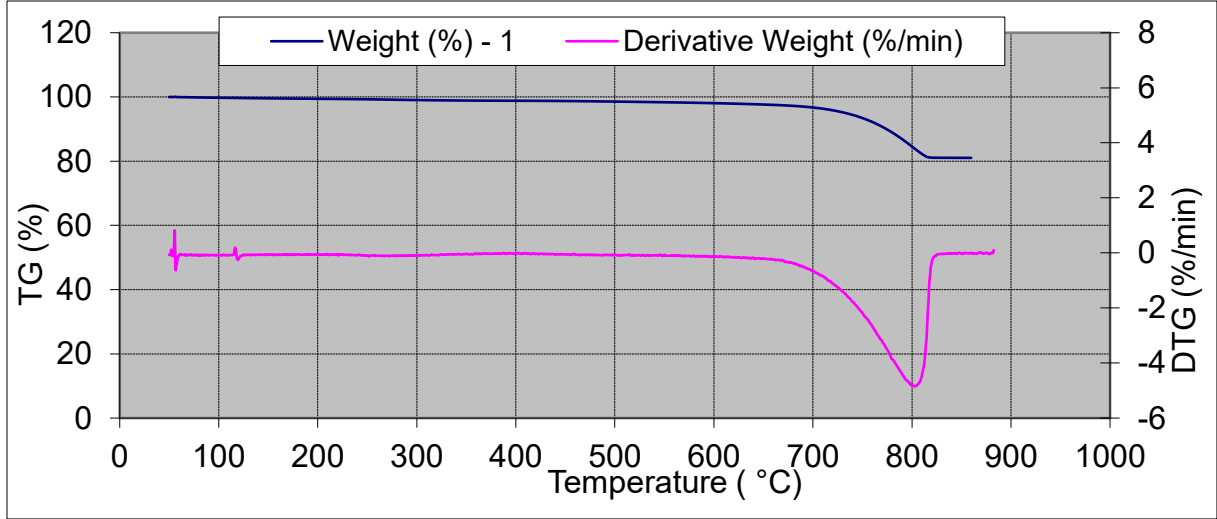
Şekil 4. YMD1 numunesine ait TGA grafiği

İncelenen yapılarda kullanılmış olan harçların hidrolik özelliklerinin belirlenebilmesi için Termogravimetri Diferansiyel Termal Analiz (TG/DTA) cihazı kullanılmıştır. Termogravimetrik analiz, 200 ml/min debide sağlanan azot gazı ortamında, 20 °C/min sıcaklık artırımı ile 30- 900 °C sıcaklık aralığında seramik numune kapları kullanılarak yaklaşık 11 mg kütlede numunelerle gerçekleştirilmiştir. Sıcaklık değişimleri karşısındaki kütle kayıplarının incelendiği bu analiz yöntemi ile 0-120°C, 200-600°C ve 600-900°C aralıklarındaki kütle kayıpları (%) cinsinden belirlenmesi sağlanmıştır. 200-600°C aralığındaki kütle kaybı, kimyasal bağlı suyun (H₂O) çıkışını; 600- 900°C aralığındaki kütle kaybı ise karbonatlaşmış kirecin kalsinasyonu sonucu karbondioksit (CO₂) çıkışı olduğunu göstermektedir. Numunelerin hidrolik özellikleri kayıp karbondioksit ve su yüzdelere oranlanması ile değerlendirilmiş olup, elde edilen sayısal bulgunun 10 değerinden küçük olması durumunda harçların hidrolik özellik gösterdiği kabul edilmiştir [12].

Örnek olarak YMD1 ve NYS1 numunelerinin TG analiz grafikleri Şekil 4 ve Şekil 5'te verilmiştir.

Buna göre, incelenen duvar örgü harç numunelerinin CO₂/H₂O oranı 10 değerinin üzerinde olduğundan bu harçların hidrolik olmadığı belirlenmiştir. Her iki yapıda kullanılan sıva harçlarının ise, CO₂/H₂O oranının 10 değerinin altında olduğu ve hidrolik özellik gösterdikleri belirlenmiştir (Tablo 6).

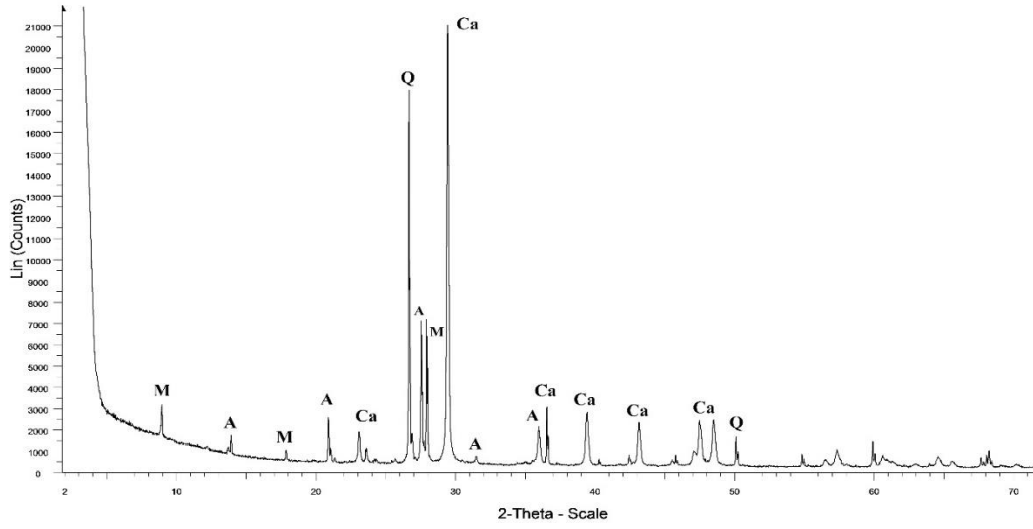
XRD analiz sonuçları değerlendirildiğinde, Yelli Medresesi yapısında kullanılmış olan kireç harçlarının ağırlıklı olarak kalsit ve kuvars az oranda da mika, albit ve dolomit minerallerinden oluştuğu görülmüştür (Şekil 6 ve Şekil 7). Namazgah tarihi taş yapısının harç numunelerinde de temel olarak kalsit ve kuvars mineralleri ile az miktarda muskovit, dolomit ve kil mineralleri belirlenmiştir (Şekil 8 ve Şekil 9). Harç numunelerinin mineralojik yapılarının diğer çalışmalara benzediği söylenebilir. Örneğin Duman vd. [17] tarafından yapılan çalışmada, Tripolis Antik Kentinde yer alan tarihi yapılardan alınan harç ve sıva numunelerinin XRD analiz sonuçlarından elde edilen grafiklerde düzenli ve belirgin kalsit ve kuvars pikleri tespit edilmiştir.

Şekil 7. YMS1 XRD grafiği.(A: Albit, Ca: kalsit, Q: Kuvarz, D: Dolomit, M:Muskovit)
