## Çankırı Kenti Açık ve Yeşil Alanları Kapsamında Cadde, Sokak ve Bulvarlarının Kentsel Yaşam Kalitesi Açısından Değerlendirilmesi

## Evaluation of Streets and Boulevards in terms of Urban Life Quality within the Scope of Çankırı City Open and Green Areas

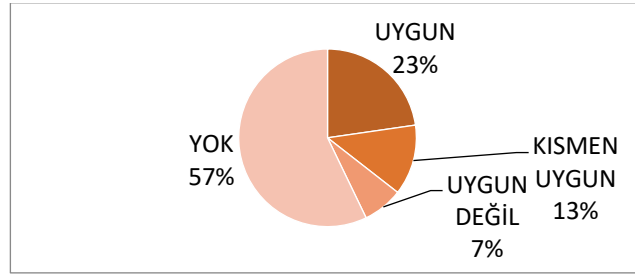
Şekil 3. Kalite ölçütlerine ilişkin değerlendirme sonuçları

Çankırı merkez ilçesi 21 cadde, sokak ve bulvar için elde edilen veriler incelendiğinde, alanların önemli bir kısmının bazı çevresel kalite parametrelerine ya hiç sahip olmadığı (% 57,15) ya da parametrelere uygun olmadığı (% 7,32) belirlenmiştir (Şekil 3).

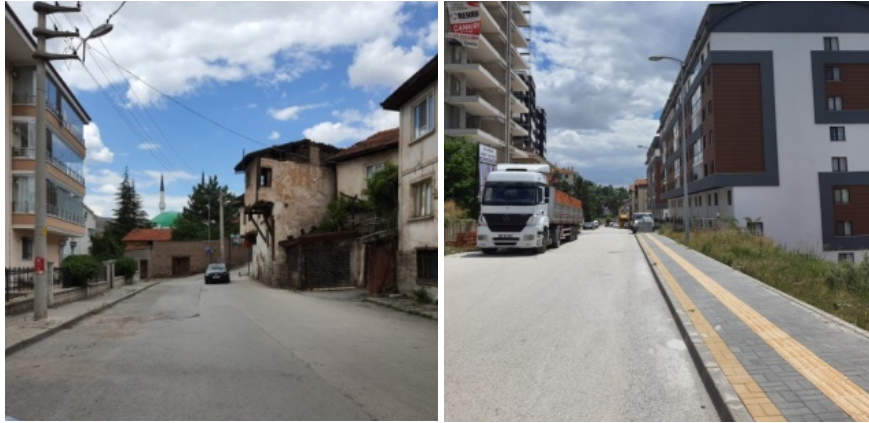
Şekil 4. Kayabaşı ve Eski Kastamonu caddelerinden görüntüler (Orijinal, 2022)

Kalite ölçütleri uygunluklar açısından incelendiğinde, yol genişlikleri 6 caddede uygun değil iken, diğer caddelerde uygun ve kısmen uygun olarak tespit edilmiş, kaldırım yükseklikleri 5 caddede uygun değil iken, 2 caddede hiç gözlenmemiş, diğer caddelerde de uygun ve kısmen uygun olarak değerlendirilmiştir. Refüj düzenlemelerini 4 caddede, meydan düzenlemeleri 3 caddede, engelli yolu 8 caddede, yaya geçidi 5 caddede, otopark 2 caddede, bitkisel düzenleme 4 caddede, donatı elemanları 15 caddede bilgilendirme levha ve işaretleri 16 caddede, zemin yapısı ise 12 caddede uygun ve kısmen uygun bulunmuştur. Yeşil bant ve bisiklet yollarının incelenen hiçbir cadde, sokak ve bulvarda bulunmadığı gözlenmiştir (Şekil 4).

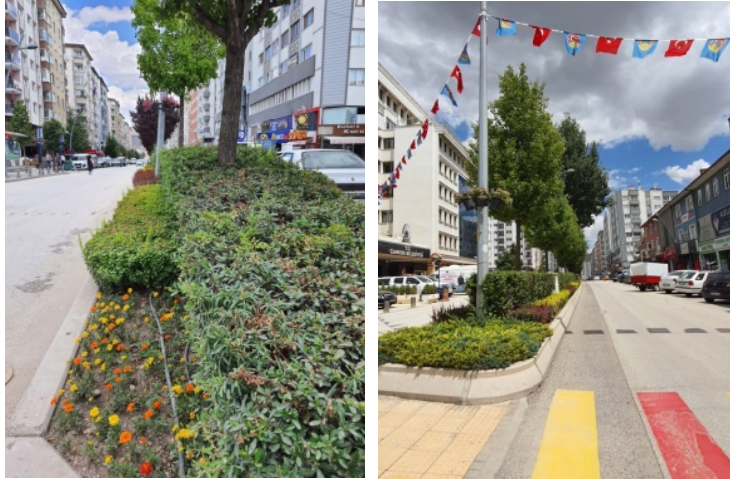
Şekil 5. Atatürk Bulvarı üzerindeki orta refüj düzenlemelerine örnekler (Orijinal, 2022)

Araştırma alanındaki tüm cadde, sokak ve bulvarlar ayrı ayrı yol genişlikleri, kaldırım yükseklikleri, refüj düzenlemeleri, engelli yolları, yaya geçitleri açısından birincil değerlendirmeler olarak incelenmiş ve haritalanmıştır (Şekil 6). Türk Standartları Enstitüsü (TSE) 12576 “Kaldırım ve Yaya Geçitlerinde Ulaşılabilirlik İçin Yapısal Önlemler ve İşaretlemelerin Tasarım Kuralları” na göre, engelsiz bir yaya kaldırımını en az 1,5 m., ideal olarak ise 2,0 m. genişlikte olmalıdır. Kaldırım genişliği ise otobüs duraklarında min. 3,0 m. ve dükkân önlerinde min. 3,5 m. olmalıdır. Tüm yayaların serbestçe hareket edebilmeleri için yaya kaldırımını en az net 1,5 m. olmalı ayrıca mülkiyet yanında en az 25 cm, bordür taşı tarafında bordür taşı dâhil 50 cm. emniyet şeridi olmalıdır [35]. Bu kapsamda araştırma alanında yol genişlikleri Atatürk Bulvarı, Kastamonu, Esentepe Caddeleri ve Yapraklı Bulvarında uygun genişliğe sahipken, Hale Sokak, Mesut Sokak, Mezarlık Caddesi ve Salihler Caddesinde hiçbir uygunluk gözlenememiştir. Engelli yolları ve refüj düzenlemeleri yine çok kısıtlı bir bölgede bulunmaktadır (Atatürk Bulvarı, Kastamonu Caddesi ve Yapraklı Bulvarı) (Şekil 5). Kaldırım yükseklikleri genel olarak uygun bulunmuştur.

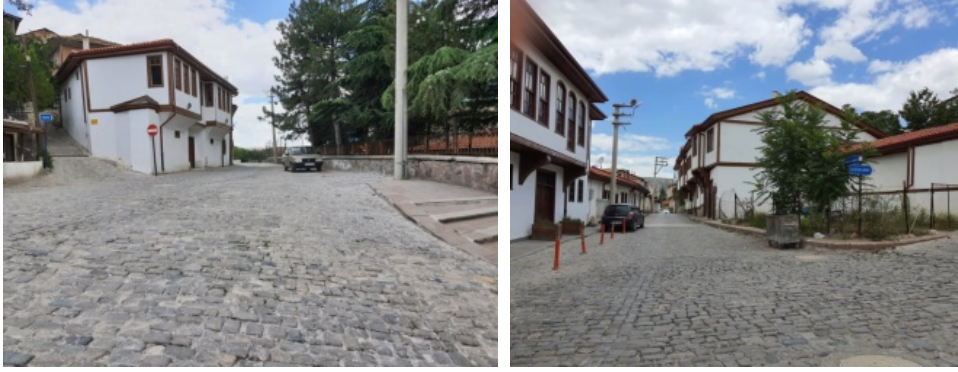
Şekil 7. Uzunyol Sokaktan görüntüler (Orijinal, 2022)

Meydan düzenlemesine Atatürk Bulvarı ve Kastamonu Caddesi dışında rastlanamamıştır. Yol genişlikleri genellikle uygundur ancak tarihi kent merkezindeki bazı cadde ve sokaklar (Uzunyol Sokak, Su Deposu Sokak) oldukça dardır, birçoğu tek aracın geçişine izin verecek ölçüdedir, araç önceliklidir (Şekil 7).

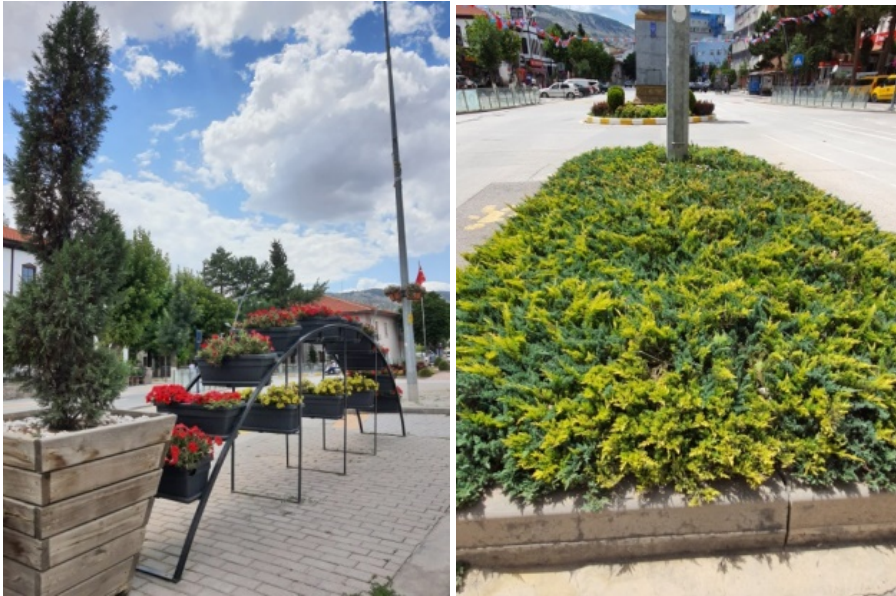
Şekil 8. Atatürk Bulvarı ve Kastamonu Caddesindeki bitkisel düzenlemelere örnekler (Orijinal, 2021)

Araştırma alanındaki bitkisel düzenlemeler değerlendirildiğinde, Atatürk Bulvarı, Kastamonu Caddesi, Yapraklı Bulvarı ve Ankara Caddesi öne çıkmaktadır. Özellikle Kastamonu Caddesinin tüm kriterleri karşıladığı, Atatürk Bulvarının ise bitkilerin ekolojik istekleri dışında diğer tüm kriterleri karşılayacak şekilde bitkisel düzenlemelere katıldığı gözlenmiştir. Yapraklı Bulvarında da gerek tür çeşitliliği gerekse ekolojik istekleri açısından kısmen uygun bitkilendirmeler yapılmıştır.

Çankırı il merkezindeki cadde, sokak ve bulvardaki bitkisel düzenleme sadece ana akslar olan Atatürk Bulvarı, Kastamonu Caddesi ve Ankara Caddelerinde rastlanmaktadır. Bu bölgelerde çoğunlukla herdem yeşil çalı ve ağaç türleri ile saksı içerisinde mevsimlik bitkiler kullanılarak düzenlemeler yapılmıştır (Şekil 8). İncelenen diğer cadde, sokak ve bulvarların hiç birinde herhangi bir bitkisel düzenlemeye rastlanmamıştır.

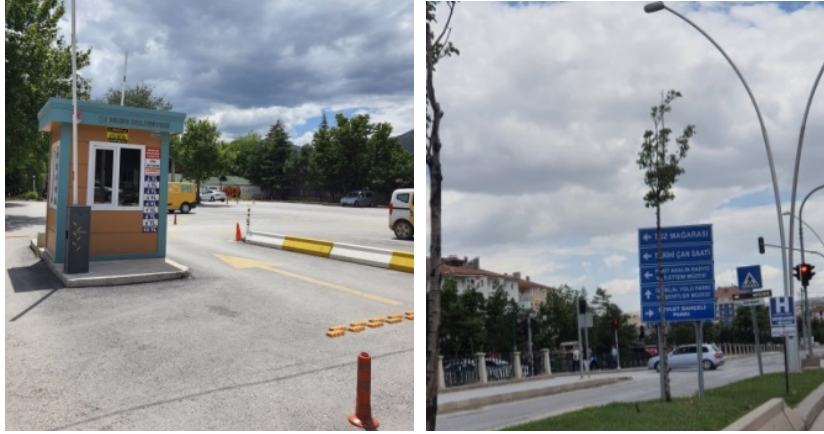
Şekil 13. Araştırma alanındaki otopark, bilgilendirme levha ve işaretlerine ilişkin örnekler (Orijinal, 2022)

İmar Kanunu Otopark Yönetmeliğine göre, kentteki otoparkların giriş ve çıkışlarının yeterli olması, iç ve dış trafiği aksatmayacak şekilde düzenlenmesi mecburidir. Otoparklarda, İmar Yönetmeliğinin ilgili hükümlerine uyularak yangına karşı gereken önlemlerin alınması, engellilerin kullanımına dönük düzenlemelerin yapılması zorunludur. Ayrıca, engellilere ilişkin standartlarda dahil olmak üzere TSE tarafından hazırlanan ilgili tüm standartlara uyulmalıdır. Bölge otoparkları ile genel otoparkların giriş-çıkış ve asansörlerine en yakın yerlerinde birden az olmamak şartıyla, her 20 park yerinden birinin engelli işareti konularak engelliler için ayrılması zorunludur. Çankırı kent merkezinde Atatürk Bulvarı üzerindeki otopark alanları yenilenmiştir ancak otoparklar kent merkezindeki yoğun araç kullanımına yetecek büyüklükte değildir, yangın ve engelli uyarıları da bulunmamaktadır. Kent merkezinde büyük bir meydan ve otopark düzenlemesi çalışmaları devam etmektedir. TSE 12576'ya göre özellikle yaya kaldırımlarındaki ilân panosu, aydınlatma gibi kent mobilyaları ve ağaçlar; görme engelli kişilerce de fark edilebilmeleri açısından, kaldırım kotundan itibaren 0.10 m. yüksekteki bir platform üzerinde konumlanmalıdır [35] Bu anlamda alanda bazı ana cadde, müze, kampüs gibi önemli noktalar bilgilendirme levha ve işaretleri bulunmaktadır ve yeterli yüksekliktedir. Ancak birçok sokak ve caddenin bilgilendirme işaretleri eksiktir (Şekil 13).

Araştırma alanında otoparklara ilişkin gerek konumları gerek taşıma kapasiteleri gerekse uyarı levhaları açısından önemli eksiklikler bulunmaktadır. Bu özellikler Atatürk Bulvarı dışından hemen hemen tüm cadde, sokak ve bulvarlarda bulunmamaktadır. Bilgilendirme levha ve işaretleri ise Hale Sokak, Uzunyol Sokak ve Mezarlık Caddesi hariç diğer cadde ve sokaklarda gözlemlenmiştir.
