Çiftcioğlu, Sinem - Özbayraktar, Mehtap, “Bolu/Seben/Alpagut Köyü’nün Kırsal Mimari- Kırsal Doku Özelliklerinin Belgelenmesi ve Korunması Üzerine Öneriler”, *Karadeniz Araştırmaları Enstitüsü Dergisi*, 9/20, ss.439-455. DOI: 10.31765/karen.1265936

## BOLU/SEBEN/ALPAGUT KÖYÜ'NÜN KIRSAL MİMARİ-KIRSAL DOKU ÖZELLİKLERİNİN BELGELENMESİ VE KORUNMASI ÜZERİNE ÖNERİLER\*

### RECOMMENDATIONS ON DOCUMENTATION AND CONSERVATION OF RURAL ARCHITECTURAL-RURAL TEXTURE FEATURES OF BOLU/SEBEN/ALPAGUT VILLAGE

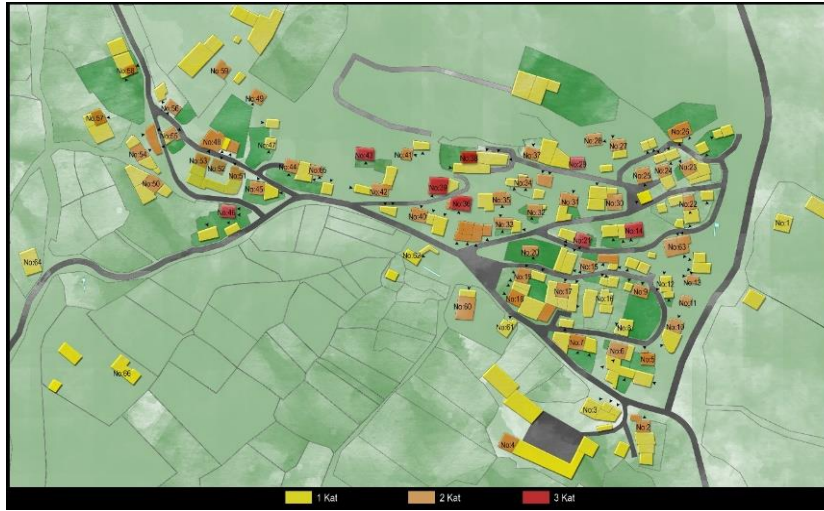
Şekil 5. Kat Adedi Analizi<sup>38</sup>

Konutlar genellikle 2 katlı olsa da 3 katlı ve tek katlı örnekler de alanda mevcuttur. Eklenti yapılarının ise büyük bir bölümü tek katlıdır. Yapılan kat adedi analizinde çalışma alanında bulunan 182 adet yapıdan; 1 katlı 118 adet (%65), 2 katlı 56 adet (%31) ve 3 katlı 8 adet (%8) yapı olduğu tespit edilmiştir (Şekil 5).

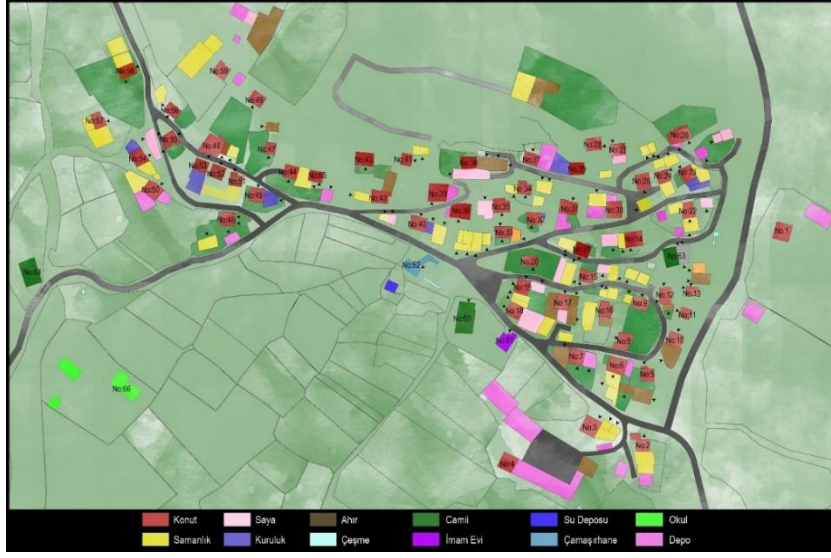
Şekil 6. Yapı - İşlev Analizi<sup>41</sup>

Alpagut Köyü'nde evler ile samanlık, ahır, depo gibi eklentiler dışında Alpagut Köyü Camii, su deposu ve günümüzde kullanımda olmayan 2 adet taş camii, ilkököl, lojman, çamaşırhane ve ihtiyar heyeti binaları bulunmaktadır (Şekil 6). Bu bağlamda alanda 60 adet konut, 52 adet samanlık, 26 adet depo, 14 adet ahır, 13 adet saya,<sup>39</sup> 5 adet kuruluk,<sup>40</sup> 3 adet camii, 3 adet okul ve eklentileri, 2 adet odunluk, 1 adet ihtiyar heyeti, 1 adet imam evi, 1 adet su deposu ve 1 adet çamaşırhane yapısı yer almaktadır (Şekil 7).

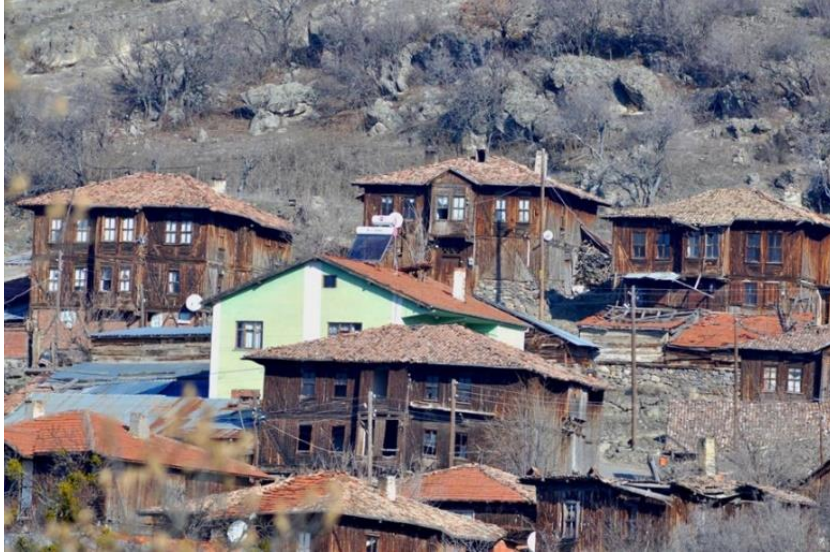
Şekil 8. Alpagut Köyü Genel Görünüm<sup>43</sup>.

Alpagut Köyü'nde bulunan evler toplu bir yerleşim düzeninde inşa edilmiştir. Evler ayrı nizamda yapılırken, evlere ait eklentiler bitişik ya da ayrı nizamda olabilmektedir (Şekil 8). Köyün genel yerleşimi engebeli topografyaya uygun bir biçimde, organik bir düzendedir. Evlerin önemli bir bölümünün sokağa cephesi bulunurken, bazı evlerin daha iç kısımlarda ve sokaktan bağımsız konumlandırıldığı görülmektedir. Yapı parsel ilişkisi incelendiğinde evlerin genellikle tek taraftan sınıra ve sokağa dayalı olduğu söylenebilmektedir.

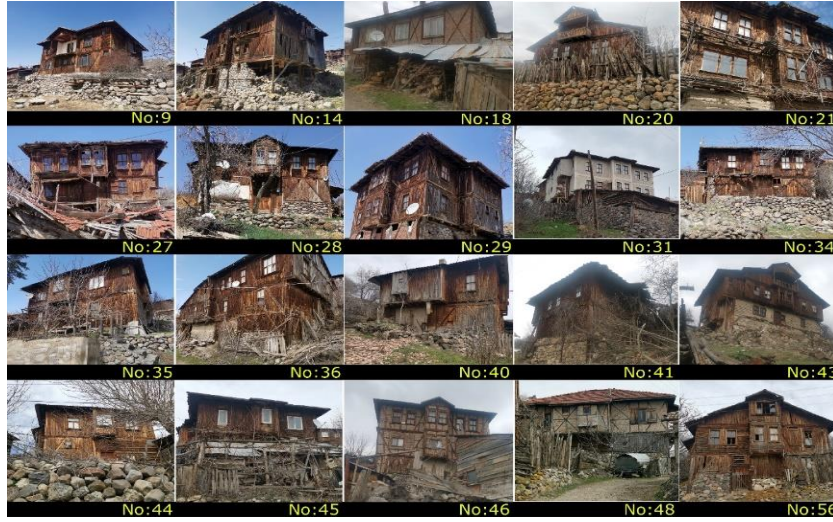
Şekil 9. Çalışma Alanından Kırsal Mimari Örnekleri<sup>44</sup>

Çalışma alanında incelenen geleneksel evlerdeki kat adedi analizine göre; 8 adet evin 3 katlı, 47 adet evin 2 katlı, 5 adet evin ise 1 katlı olduğu tespit edilmiştir. 2 katlı ya da 3 katlı olan evlerin alt katlarında ahır, samanlık, depo gibi hane halkının geçim kaynağı olan tarım ve hayvancılıkla ilgili mekânlar yer almaktadır. Yaşam alanı olarak kullanılan üst katlarda ise yörede “hayat” olarak adlandırılan sofadan odalara dağılım gerçekleşmektedir. Zemin katla, 1. kat bağımsız olabildiği gibi ahşap merdivenle bağlantı kurulan örnekler de bulunmaktadır. Alanın genelinde kot farkı bulunduğu için birçok evde zemin ve üst katlara aynı anda ulaşım sağlanabilmektedir (Şekil 9).

Evlerin yapım sistemi genellikle alt katlar yığma taş, üst katlar ahşap karkas-ahşap dizeme biçimindedir. Alt katlarda ahşap karkas ya da ahşap karkasla ve yığma taşın birlikte kullanıldığı örnekler de görülmektedir. Ahşap payanda ve dikmelerle oluşturulan karkas sistemde dolgu malzemesi olarak çoğunlukla “dizeme ahşap” tercih edilmiştir. Fakat dolgu malzemesi olarak dolu tuğlanın da kullanıldığı örnekler çalışma alanında yer almaktadır. Onarıma ihtiyaç duyulan bölümlerde ise, evlerin özgün haline uygun malzemeler yerine delikli tuğla kullanılmıştır. Birkaç özgün olmayan uygulama haricinde yapıların dış duvarlarının genellikle sıvasız olduğu görülmektedir (Şekil 9).

Evlerin çatı biçimleri beşik ya da kırma çatı, özgün kaplama malzemesi ise alaturka kiremittir. Onarım yapılan çatılarda alaturka kiremit yerine marsilya tipi kiremit ya da galvaniz trapez sac gibi metal esaslı malzemeler kullanılmıştır (Şekil 9).

Evlerin bina giriş kapıları genellikle tek kanatlı olup, sade geometrik formlarla bezenmiştir. Kasa ve kanat malzemesi ahşap olan kapılarda ahşap ya da metal malzemeden yapılmış kilit türleri yer almaktadır. Yalnızca bir evde el biçiminde metal malzemeden yapılmış bir kapı koluna rastlanmıştır. Çalışma alanında bulunan evlerin özgün olan pencerelerin ahşap doğrama ve farklı tip ve boyutlara sahip olduğu tespit edilmiştir. Bazı evlerin zemin katlarının dış duvarlarında küçük ebatlarda pencere açıklığı bulunurken, tamamen sağır olan örnekler de yer almaktadır (Şekil 9).

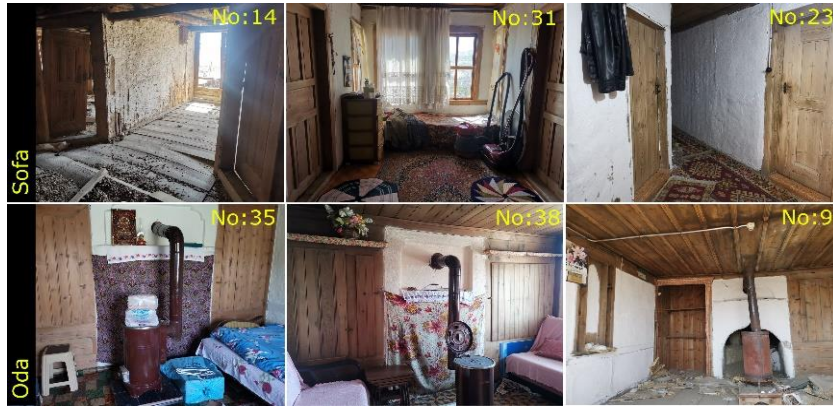
Şekil 10. Oda ve Sofa Örnekleri<sup>45</sup>

Sofa geleneksel konutlarda odalara, merdivene ve ıslak hacimlere erişimi sağlamaktadır. Odaların konumları ve sayısı sofanın şekline göre belirlenmektedir. Tüm geleneksel evlerde olduğu için Alpagut Köyü'nde de en önemli birim oda olup, içinde yemek yeme, uyuma, oturma, yıkanma, depolama gibi günlük hayatta ihtiyaç duyulan aktivitelerin tamamı yapılabilmektedir. Odaya plan tipolojisine bağlı olarak dik açılı ya da diyagonal olarak girilebilmektedir (Şekil 10).

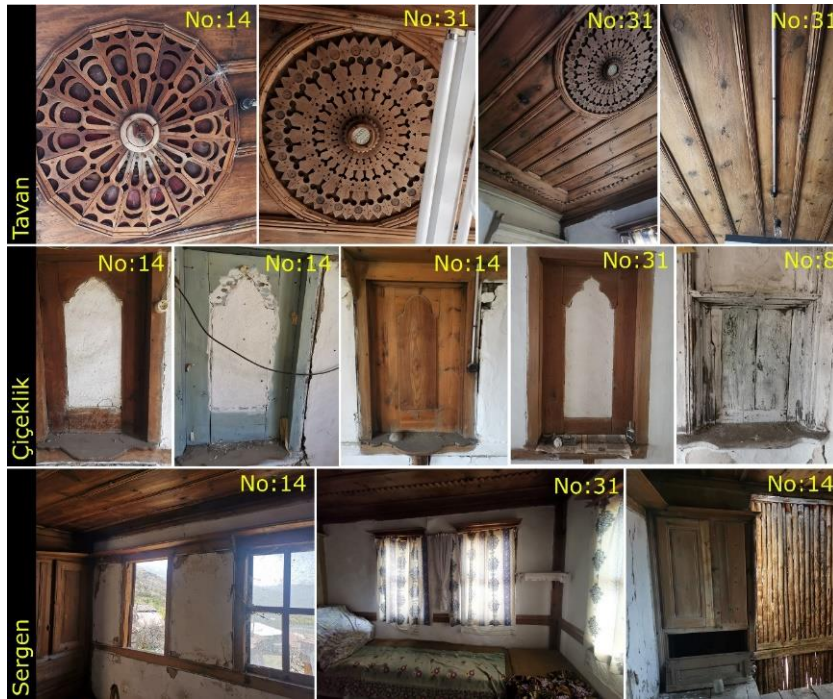
Şekil 11. Tavan, Çiçeklik ve Sergen Örnekleri<sup>46</sup>

Kapının karşı tarafında yer alan duvar boyunca depolama amaçlı kullanılan “yükçük”, yörede “cin dolabı” olarak adlandırılan banyo dolabı ve ısınma amaçlı kullanılan “ocak” yer almaktadır. Kapının yan tarafında ise dekoratif amaçlı üzerine saat, ayna gibi objeler koyulan “çiçeklik” bulunmaktadır. Genellikle pencerelerin altında yer alan “sedir” oturma amacıyla kullanılmaktadır. Bazı odalarda ise üzerine birtakım eşyaların konulmasına imkân veren “sergen” görülmektedir. Odada bulunan yükçük, cin dolabı, çiçeklik, sergen, sedir gibi tüm elemanlar ahşap malzemeden yapılmıştır. Pencereler odanın konumuna göre tek ya da iki tarafta olabilmektedir. Konutların pencereleri genellikle giyotin pencere tipinde olup, çift ya da 3 kanatlı ahşap pencereler de yer almaktadır. İç mekânda yer alan kapıların ahşap malzemeden ve bezemesiz sade formlarda olduğu görülmektedir. Odanın yer kaplama ve tavan malzemesi diğer tüm elemanlar gibi ahşaptır. İç mekânına girilebilen 2 adet odanın tavanında ahşap malzemeden göbek motifi bulunmaktadır (Şekil 11).

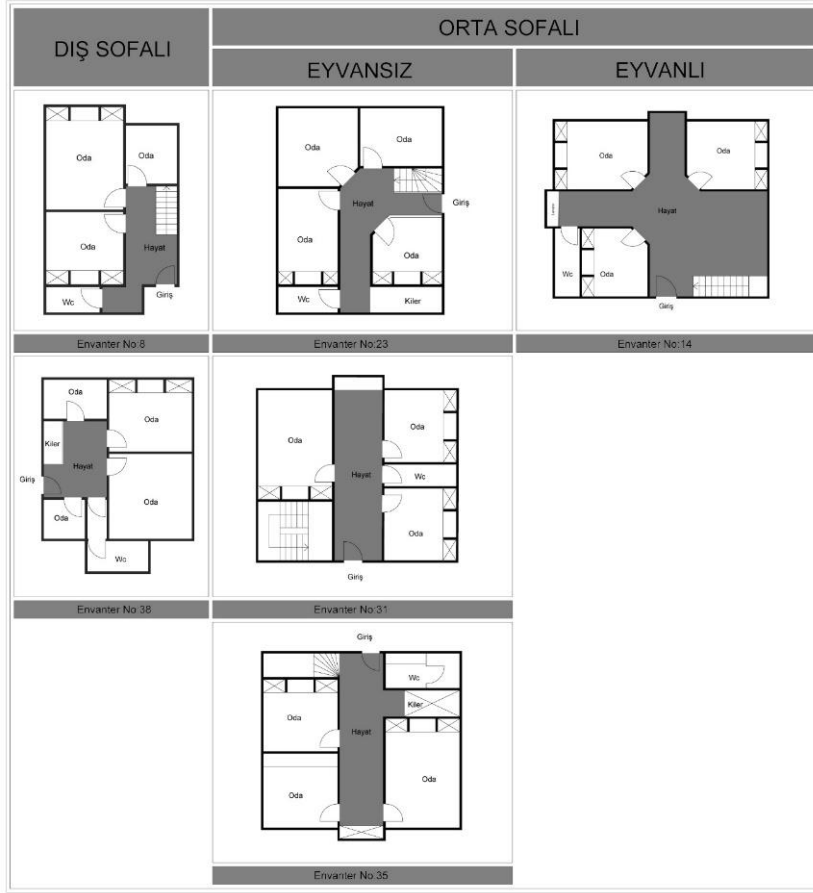
Şekil 12. İç Mekânına Girilebilen Kırsal Evlerin Plan Tipolojisi

Terkedilmiş ya da sadece yazları kullanılan evlerin fazla sayıda olması sebebiyle iç mekân tespiti kısıtlı olarak yapılabilmektedir. Çalışma alanında incelenen evlerin orta sofalı ya da dış sofalı plan tipinde olduğu saptanmıştır. İç mekânına girilebilen 6 adet evin 2 tanesi dış sofalı, 3 tanesi eyvansız-orta sofalı, 1 tanesi ise eyvanlı-orta sofalıdır (Şekil 12).
