## GALVANİK KOROZYON VE ALÜMİNYUM-BAKIR ÜZERİNE DENEYSEL BİR ÇALIŞMA

## AN EXPERIMENTAL STUDY ON GALVANIC CORROSION AND ALUMINUM-COPPER

Koyun, T., Güven, Ş. Y. (2017). An Experimental Study On Galvanic Corrosion And Aluminum-Copper, *Journal of Engineering Sciences and Design*, 5(1), 331-335.

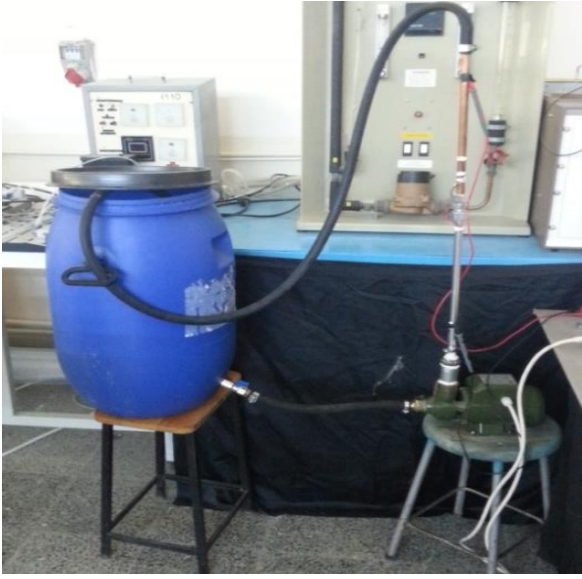
Şekil 2 de prototip olarak oluşturulan deney seti görülmektedir.

Şekil 2. Korozyon deney seti (1. Deney)

Birinci deneyde amacımız, çıplak bakır boru ve alüminyum boruların birbirlerine bir yalıtkan nipel ile bağlanmaları sonucunda alüminyumda meydana gelen korozyonun hızını ölçmek ve yapacağımız ikinci deney için karşılaştırma değerlerini elde etmek olmuştur.

Bu amaçla 12 mm iç çap, 16 mm dış çap ve 40 cm uzunluğa sahip birer tane bakır ve alüminyum boru kullanılmıştır. Borular birbirlerine yalıtkan bir nipel yardımıyla sızdırmazlık sağlanacak şekilde bağlanmış, sonra bakır borunun diğer ucuna dayanıklı ve esnek su hortumu geçirilmiş, 13-19 mm'lik kelepçe ile sıkılarak tekrar sızdırmazlık sağlanmıştır. Tüm bu bağlantılar yapıldıktan sonra hortum vasıtasıyla suyun tanka girişi sağlanmıştır. Suyun devir daimi için ise,, küçük çaplı bahçe sulamalarında, yazlık ve villalarda hidrofor pompası olarak kullanılan MUR-CELL PKM60 elektrikli su pompası seçilmiştir. Kullanılacak suyu depolamak için metal bir su tankı kullanmak yerine alüminyumun korozyon hızına etki edeceğinden plastik bir bidon kullanılmasına karar verilmiştir. 40 litre hacmindeki mavi plastik bidonun alt kısmına küresel vana bağlanmıştır. Bidondan pompaya su

geçişini sağlamak amacıyla ise vana çıkışı ile pompanın girişi arasına siyah esnek su hortumu kelepçeler ile bağlanmış ve böylelikle pompa için gerekli su sağlanmıştır. Alüminyumda meydana gelen galvanik korozyonu ölçmek için, ölçüm cihazı olarak VICHY - VC8045 dijital multimetre kullanılmıştır.

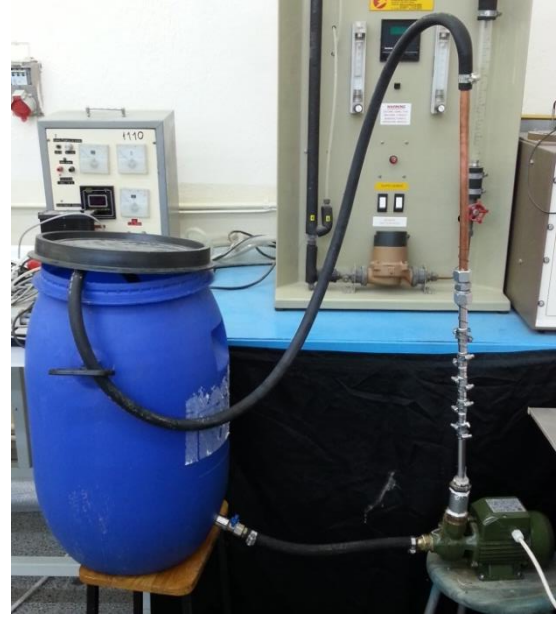
Şekil 3 de. Korozyonu azaltmak üzere tasarlanan deney seti görülmektedir.

**Şekil 3.** Korozyon deney seti (2. Deney)

Bu çalışmada yapılan ikinci deneydeki amaç, alüminyumda meydana gelen korozyon hızını yavaşlatmak için yeni bir tasarım ile, bunun etkilerini görmek olmuştur. Bu amaçla, birinci deneyde kullanılan borularla aynı özelliklere sahip bakır ve alüminyum yeni borular kullanılmıştır. Alüminyum boru üzerine matkapla 6 mm çapında çift taraflı beş delik açılmış, çinko levhaların monte edileceği yerlere sızdırmazlık amacıyla teflon bant sarılmıştır. Bu işlemlerden sonra çinko levhalar kelepçe yardımıyla deliklerin üzerine sabitlenmiştir. Elektron akışını sağlamak için üç metale de (bakır, alüminyum, çinko) temas edecek şekilde bakır tel sarılmıştır. Birinci deneyin sona erdiği gün ikinci deney hazırlanıp pompa çalıştırılmış ve birinci deneyde olduğu gibi üç gün beklendikten sonra ölçüm alınmaya başlanmıştır. Multimetre nin ayarı DC 2V'da iken propların uçlarının biri bakır boruya diğeri ise alüminyum boruya bağlanarak hafta sonları hariç toplam 7 gün ölçüm yapılmış. Ölçümlerden elde edilen değerler birinci deneyimizdeki değerlerle karşılaştırılmak üzere not edilmiştir.

Bu çalışmada, iki adet deney gerçekleştirilmiş, ilk deneyde sadece bakır ve alüminyum boru kullanılarak multimetre ile potansiyel fark ölçümü yapılmış, ikinci deneyde ise, bu iki metale ilave olarak çinko metali kullanılmış ve her üç metale (bakır-alüminyum-çinko) temas edecek şekilde bakır tel sarılmıştır. Bakır tel sarılı yeni tasarım için ölçümler yapılmıştır(2. deney). Ölçümler sonucunda birinci deneyde bakır ve alüminyum arasındaki potansiyel farkın, ikinci deneyde kıyasla daha hızlı artış gösterdiği görülmüştür. Korozyonu azaltmaya yönelik tasarımda bakır tel ve çinko kullanımının elektron akışı üzerine olumlu etkisinin olduğu ve böylece korozyon hızını azalttığı sonucuna varılmıştır.

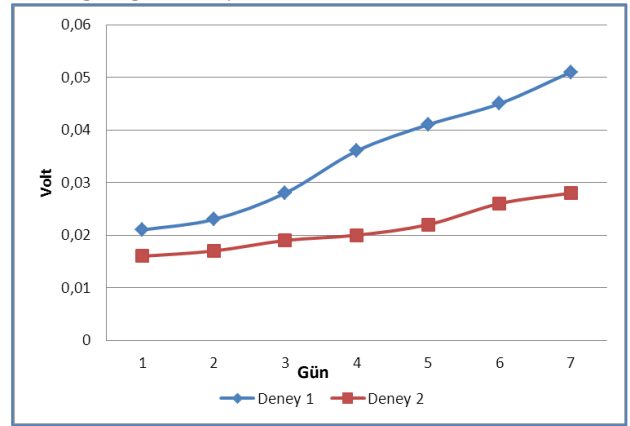
Şekil 4.'de de görüldüğü üzere ikinci deneyde elde ettiğimiz değerler birinci deneyde elde edilen değerlerle karşılaştırıldığında, korozyon hızının birinci deneyde daha hızlı bir şekilde artış gösterdiği görülmüştür. Sonuç olarak ikinci deneyde kullanılan tasarımın, alüminyum borudaki korozyon hızını azalttığını görülmüştür.

**Şekil 4.** Korozyon hızının değişimi
