6 Şubat Kahramanmaraş depremleri ile oluşan kütle hareketlerine bir örnek: Tepehan heyelanı¹

An example of mass movements caused by the Kahramanmaraş earthquakes of february 6: Tepehan landslide²

Dölek, İ., Uzelli, T., Ege, İ., & Çelik, Ö. (2023). 6 Şubat Kahramanmaraş depremleri ile oluşan kütle hareketlerine bir örnek: Tepehan heyelanı. *Türk Coğrafya Dergisi*, (83), 73-86.

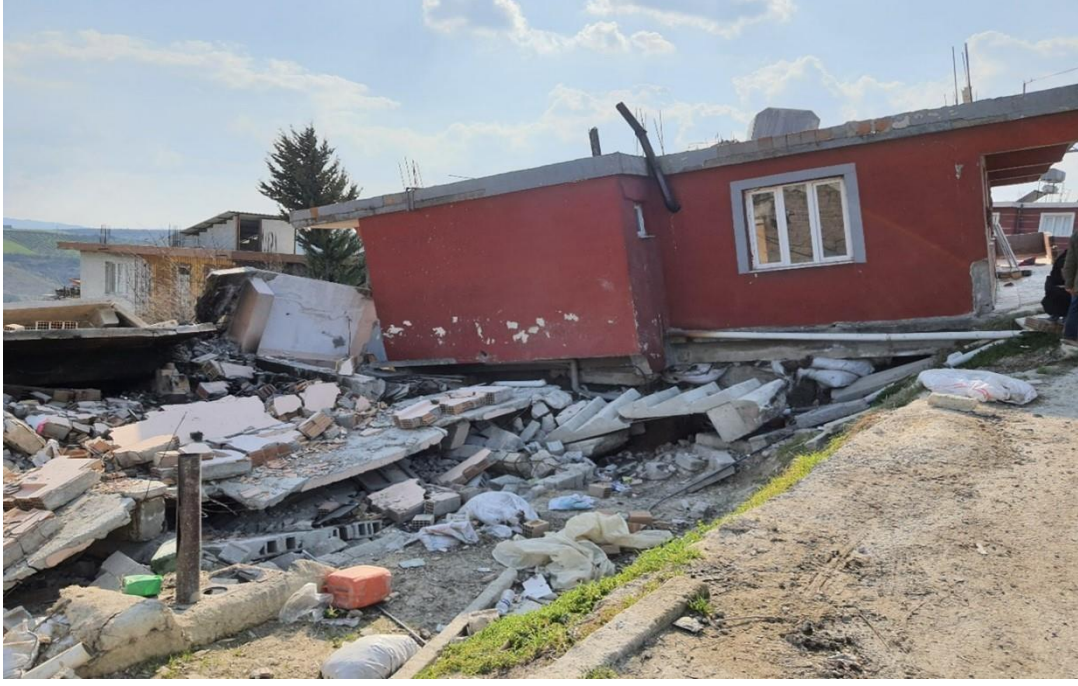
Fotoğraf 1. Tepehan Mahallesiindeki yıkılmış binalar
Photography 1. Collapse buildings in Tepehan Village

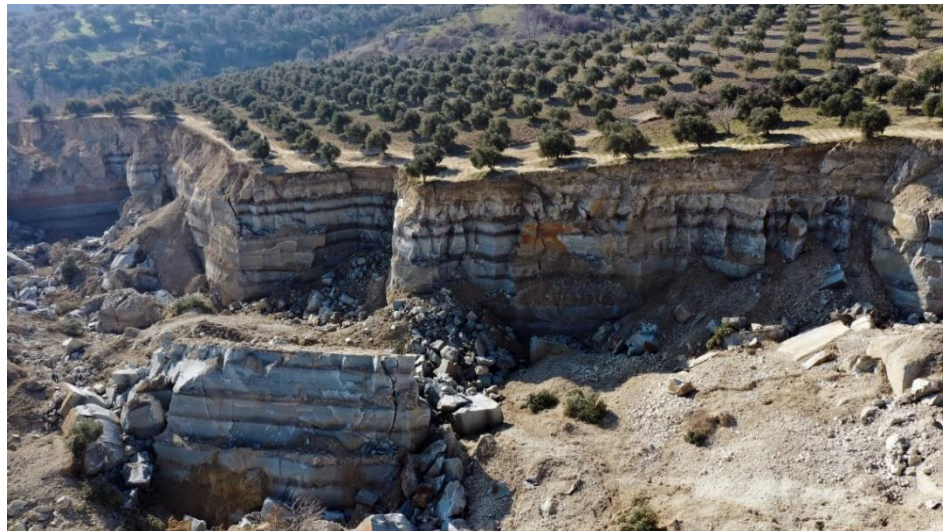
Fotoğraf 2. 6 Şubat Kahramanmaraş depremleri ile Tepehan köyü yakınında oluşan kütle hareketi.

Photography 2. The mass movement that occurred near the Tepehan village with the February 6 Kahramanmaraş earthquakes.

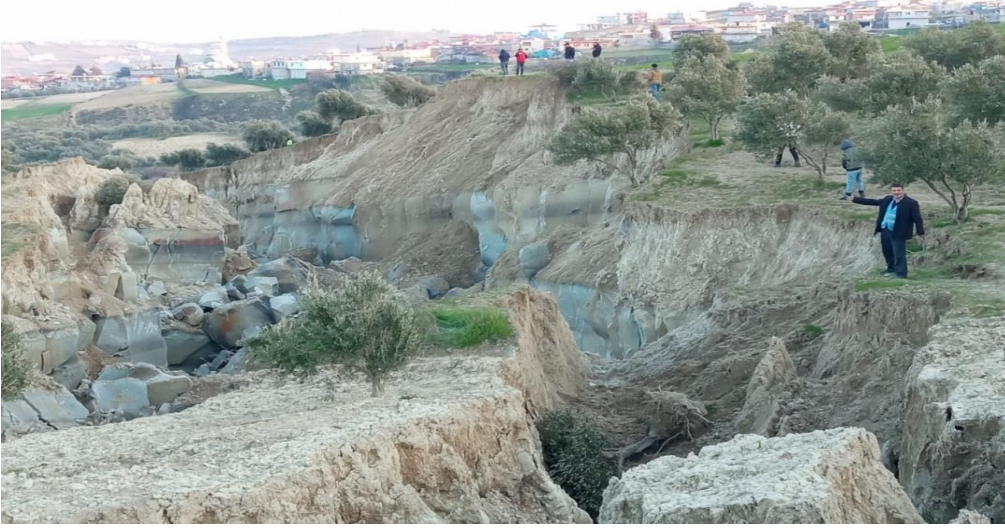
Fotoğraf 3. 6 Şubat Kahramanmaraş depremleri ile Tepehan köyü yakınında oluşan kütle hareketi içerisinde derinliği yer yer 20 m'yi bulan yarıklar (batıya bakış).

Photography 3. The 6 February Kahramanmaraş earthquakes and the crevices up to 20 m deep in the mass movement near Tepehan village (looking west).

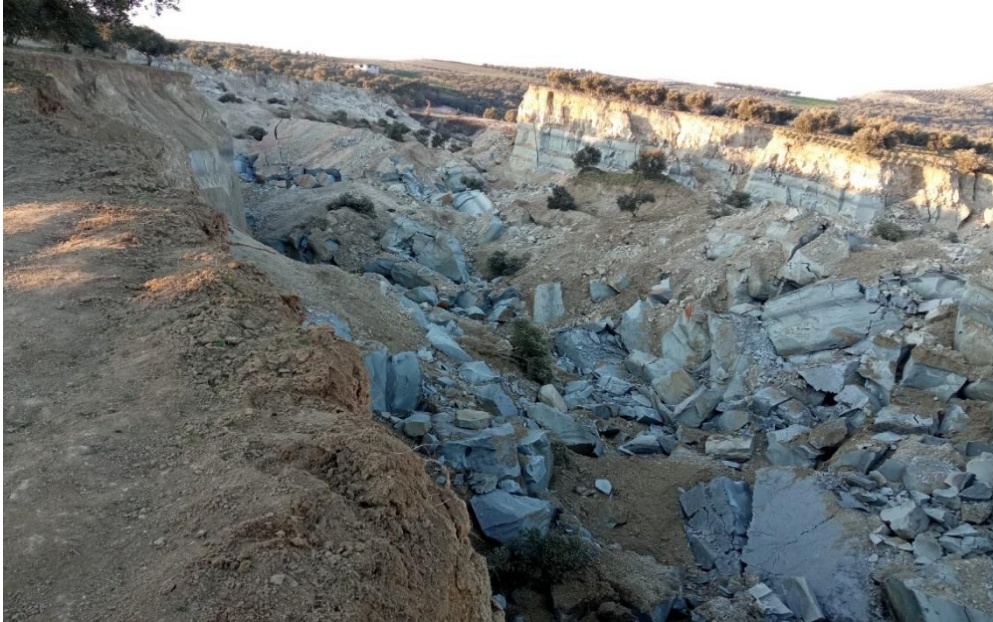
Fotoğraf 4. 6 Şubat Kahramanmaraş depremleri ile Tepehan köyü yakınında oluşan kütle hareketi (Heyelan) içerisinde kumtaşı, killi kireçtaşı, kilitaşı ve marnlardan oluşan birim içerisinde derinliği yer yer 20 m'yi bulan yarıklar (doğuya bakış) ve devrilmeler şeklinde gerçekleşen daha küçük ölçekli kütle hareketleri.

Photography 4. Smaller-scaled mass that occurred in the form of crevices (looking east) and overturns with a depth of 20 m in places within the unit consisting of sandstone, clayey limestone, claystone and marls within the mass movement (landslide) that occurred near the Tepehan village with the February 6 Kahramanmaraş earthquakes. movements.

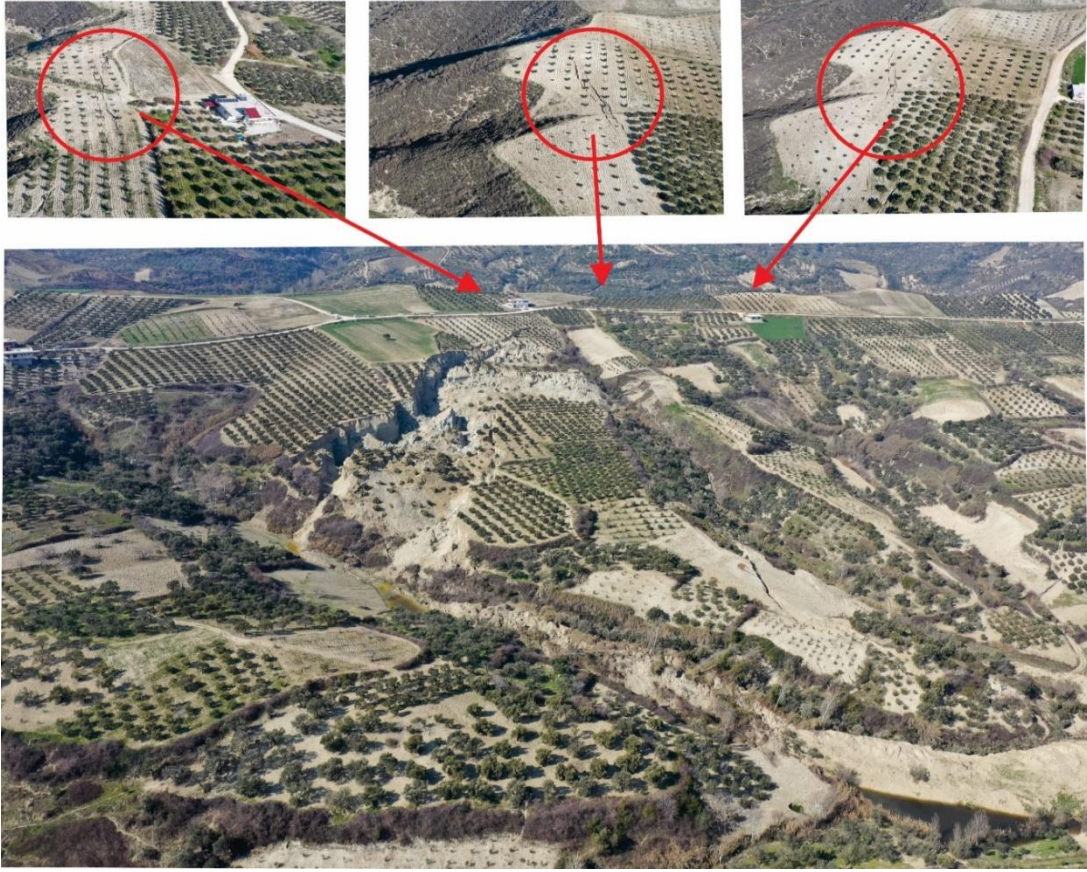
Şekil 7. Heyelanın taç kısmının üst bölümlerinde oluşan uzunluğu yaklaşık 320 m'yi bulan açılma çatlakları⁵.

Figure 7. Opening cracks up to 320 m in length formed in the upper parts of the crown of the landslide.

⁵ Heyelanın taç kısmının üst bölümlerinde oluşan çatlak uzunlukları ve diğer hesaplamalar Dron görüntülerinin işlenmesi ile elde edilen Ortofoto ve DSM verileri üzerinden gerçekleştirilmiştir. Üç boyutlu alanların hesaplanması için farklı yöntemler kullanılabilir, ancak genellikle yüzey modelleri ve üçgen ağlar üzerinde çalışma yapılır. Bir yüzey modeli, üç boyutlu bir nesnenin yüzeyinin üçgenlere bölünmüş temsili olarak düşünülebilir. Bu yüzey üçgenlerinin alanları toplanarak üç boyutlu alan hesaplanır. Üç boyutlu alan hesaplaması için

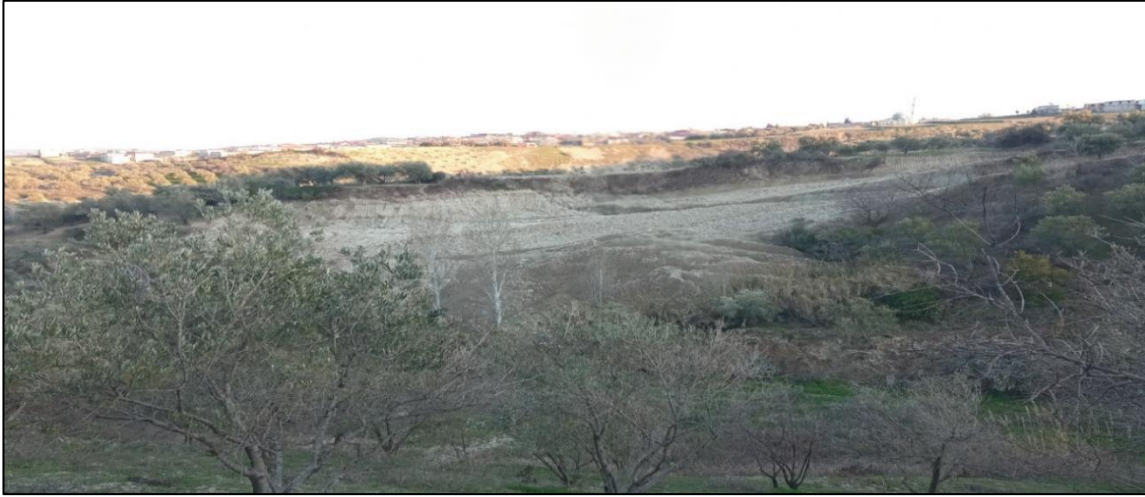
Fotoğraf 5. Tepehan kütle hareketi (heyelanı) öncesi arazide düzleştirme çalışmaları sonucu oluşmuş, arazinin statik dengesini bozan ve heyelanı hazırlayıcı unsurlardan biride tarımsal amaçlı oluşturulan zeytin bahçeleri.

Photography 5. The olive groves, formed for agricultural purposes, are one of the factors that disrupt the static equilibrium of the terrain and contribute to the occurrence of the Tepehan mass movement (landslide) as a result of land leveling works conducted prior to the landslide.

⁶ Şubat Kahramanmaraş depremleri sonucu gerçekleşen Tepehan heyelanının bugün toprak kısmına karşılık gelen alanda 2022 yılının yaz mevsiminde heyelanın tarla açma ve düzleme amaçlı yoğun insan müdahalesi yamaç statikliğinin bozulmasına neden olan önemli bir etkidir (Fotoğraf 5).

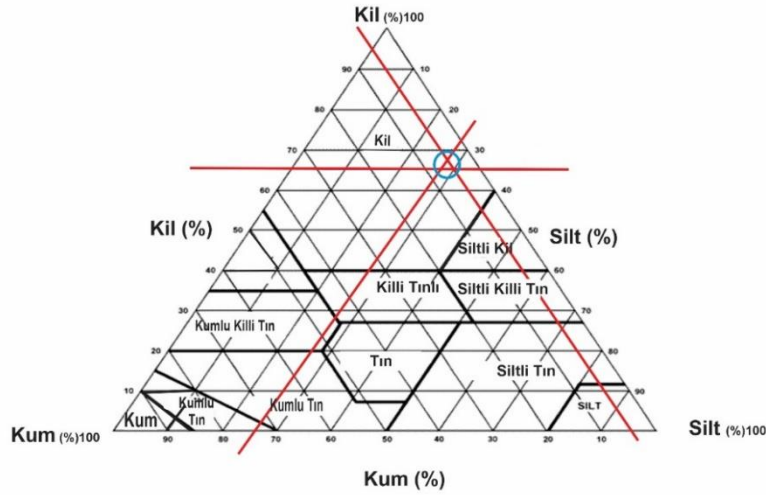
Şekil 8. Tepehan Heyelanına ait toprak örneklerinin Tekstür Üçgenindeki dağılımı.

Figure 8. Distribution of soil samples from the Tepehan Landslide in the Texture Triangle.

Tepehan heyelanının farklı alanlarından alınan numuneler laboratuvarda analiz edilmiş ve numunelere ait değerler Tablo 1'de verilmiştir. Tepehan heyelanından alınan numunelerin Sodyum hegzametafosfat kullanılarak disperse edilip toz haline getirilmesiyle yapılan tekstür analizinde Kil oranı %66,2, %28 Silt, %5,8 Kum belirlenmiştir (Şekil 8, Tablo 1).
