# Türkiye'nin Çatısında Çevresel Kirlilik: Balıkgöl Örneği (Ağrı)

## Environmental Pollution on the Roof of Türkiye: The Case of Balıkgöl (Ağrı)

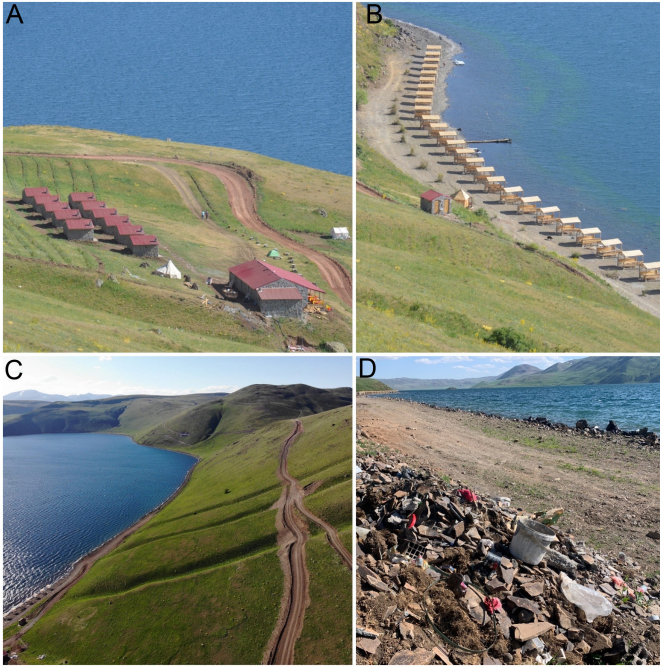
**Fotoğraf 2.**

Rekreasyon kullanım alanlarının yapımı ve yol inşaatı gibi çalışmaların sonucunda kıyı alanlarındaki yer şekillerine müdahale edilmesi birçok bakımdan etkili olan antropojenik süreçleri de başlatmıştır. Gölün çevresinde rekreasyon kullanımlarının hızlı ve kontrolsüz bir şekilde artması çevresel değişimleri beraberinde getirmiştir. Örneğin, gölün kuzeydoğusunda 2020 yılında bungalov evleri inşa edilirken, bir yandan yeni yollar açılmış bir yandan göl kıyısı inşaat araçlarıyla tamamen düzleştirilmiştir (Fotoğraf 2).

Balıkgöl'ün Kuzeydoğusunda Rekreatiyonel Faaliyetlerin Neden Olduğu Çevresel Sorunlardan Görünümler, A) Bungalov Evler, B) Çardaklar, C) Açılan Yeni Yollar, D) Göl Kıyısına Bırakılan İnşaat Atıkları.

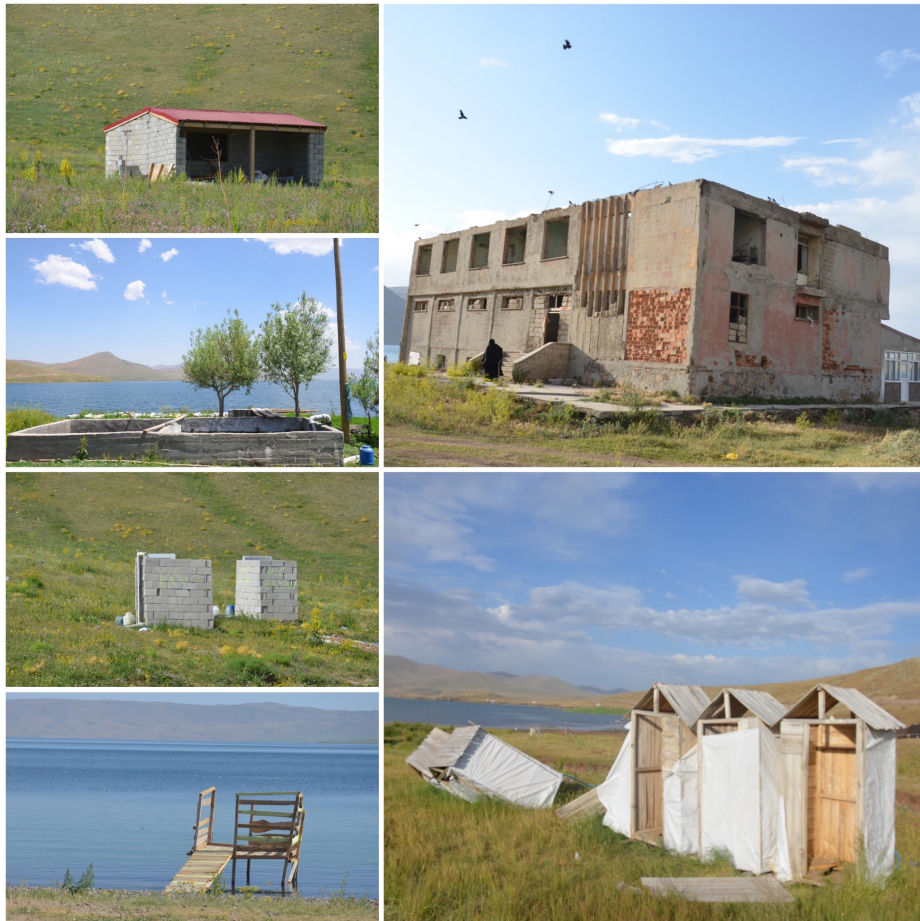
**Fotoğraf 3.**

Farklı jeolojik ve jeomorfolojik süreçlerin etkisiyle milyonlarca yılda oluşan kıyı alanları tahrip edilerek göl kıyısına çardaklar kurulmuştur. Rekreasyonel tesisler inşa edilirken ortaya çıkan inşaat atıkları gölün kıyısına bırakılmıştır. Yerel ölçekteki bu değişimler arazinin niteliğini değiştirirken, bölgenin coğrafi görünümünün de ortadan kalkmasına zemin hazırlamıştır. Rekreasyon alanlarında ortaya çıkan yapılar da bir yandan gölün doğal yapısını tehdit ederken diğer yandan da görsel kirliliğinin ortaya çıkmasına neden olmuştur (Fotoğraf 3).

Balıkgöl'ün Farklı Lokasyonlarında Giderek Yaygınlaşan ve Görsel Kirlilik Oluşturan Rekreatiyon Kaynaklı Kullanım Alanlarından Görünümler.

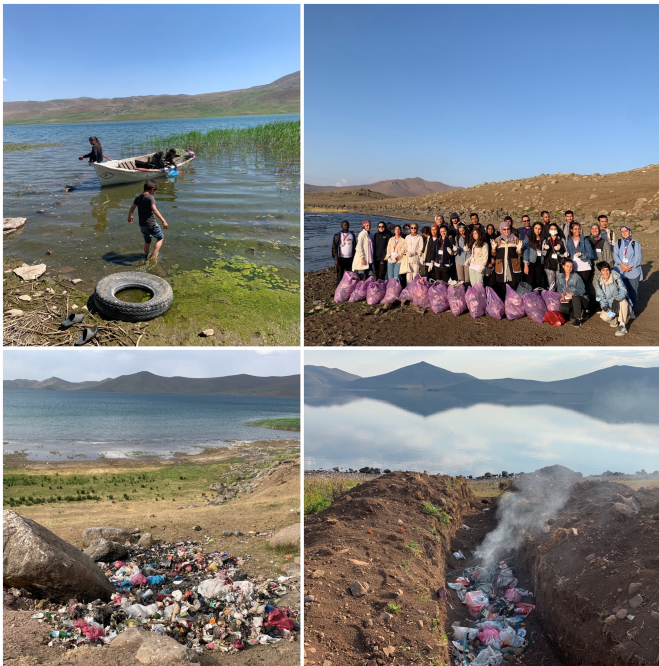
Giderek daha görünür hale gelen bu tür sorunların yanında da yerel halkın gölü kendi atıkları için dipsiz bir kuyu gibi görmeleri nedeniyle "atıklar" önemli bir sorun haline gelmektedir. Gölün farklı yerlerinde bu tür rahatsız edici görüntülerin ortaya çıkmasında yerel yönetim boşluklarının önemli bir rolü bulunmaktadır. Örneğin, rekreasyonistlerin geride bıraktığı çöplerin bir kısmı toprağa gömülmekte bir kısmı ise yakılmaktadır. Özellikle çöplerin belli bir alanda toplanarak yakılmaya çalışılması çoğu zaman rüzgârın etkisiyle çöplerin tamamen yakılmadan etrafa dağılmasıyla sonuçlanmaktadır. Çöplerin bir kısmı zamanla rüzgarlarla göle taşınırken bir kısmı ise çevrede görsel bir kirliliğin ortaya çıkmasına da neden olmaktadır. Özellikle rüzgarla göle taşınan plastik çöpler gölün neredeyse her yerine ulaşabilmektedir (Fotoğraf 4).

**Fotoğraf 4.** Gölün Farklı Lokasyonlarından Görünüm, A) Gölün Güneyinde TÜBİTAK Destekli Ulusal Bir Proje Kapsamında Çöp Toplayan Katılımcılar, B) Gölün Batısından Çevresel Kirlilik Örnekleri, C) Gölün Güneyinde Rekreatyonist Kullanım Sahiplerinin Bıraktığı Çöpler, D) Gölün Güneyinde Rekreatyonist Kullanım Sahiplerinin Tarafından Toprağa Gömülmek Üzere Toplanan Çöpler.

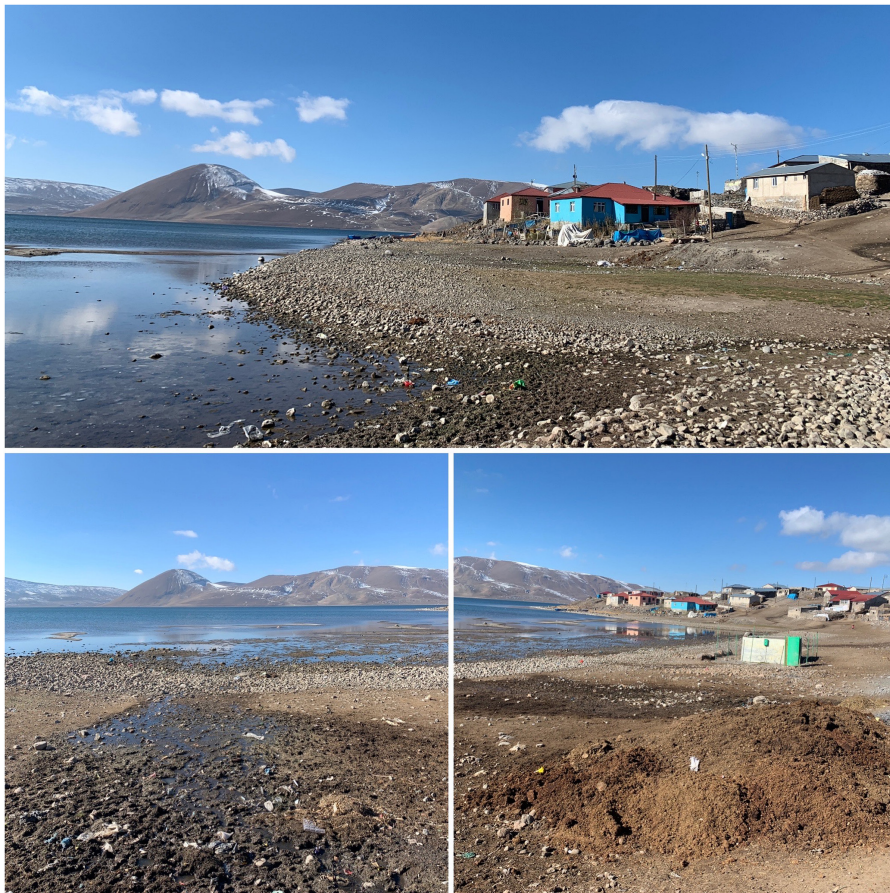
Lawrence ve ark., 2021). Ayrıca bazı ülkelerde alternatif sulama sularında *Salmonella enterica* türü bakterilerin varlığı rapor edilmiştir (Acheamfour ve ark., 2021). Nitekim, alt yapı sisteminin henüz oluşturulmadığı Balıkgöl'ün çevresindeki köylerden çıkan atıklar çeşitli şekillerde gölü kirletmektedir. Yerleşim yerlerindeki fosseptik atıkları göl kıyısında sıklıkla görüleceği üzere doğrudan göle ulaşmaktadır (Fotoğraf 5).

**Fotoğraf 5.**  
Balıkgöl'ün Doğu Kıyısında Kanalizasyon Alt Yapısı Olmaması Gölün Kirlenmesine Zemin Hazırlamaktadır.

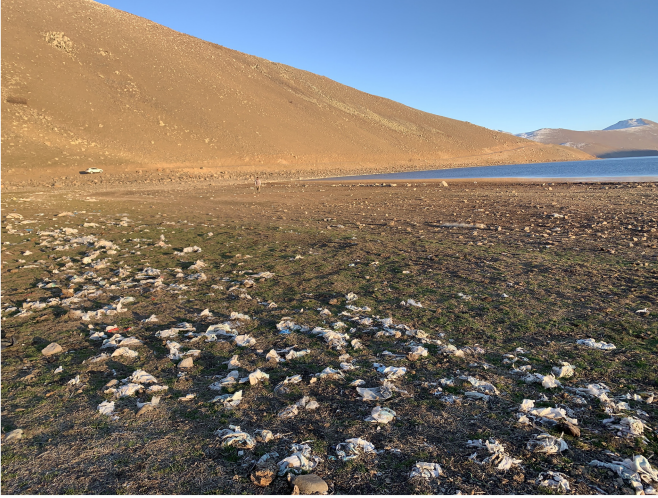
**Fotoğraf 6.**  
Balıkgöl'de Sonbahara Doğru Göl Suyunun Çekilmesiyle Ortaya Çıkan Eysel Atıklar.

kirliliğinin tespit edilmesinin gerekliliğini de ortaya koymaktadır. Çünkü çoğu zaman da bir kirletici sadece suda bulunmakla kalmaz, aynı zamanda bulunduğu ortamındaki tüm canlıların yapısına da geçmektedir. Bunlar, besin zinciri yoluyla bir organizmadan başka organizmaya ve insana kadar ulaşabilmektedir (Taylan & Özkoç, 2007). Türkiye'de son yıllarda yapılan çalışmalarda iç su kaynaklarında su, sediment ve sucul canlılarda yoğun mikrobiyal varlığı belirlenmiştir (Atamanalp ve ark., 2021; Atici ve ark., 2021; Tavşanoğlu ve ark., 2020). Bu nedenle, özellikle Balıkgöl'ün Doğubeyazıt içme suyu kaynağı olarak kullanıldığı düşünüldüğünde, göl kenarındaki plastik atıkların göl suyunda mikrobiyal kirliliği oluşturması ve bölgede kanalizasyon alt yapısının olmaması sebebiyle evsel kaynaklı mikrobiyal kirliliğin de göl suyuna direkt verilmesi ileride ciddi mikrobiyal kirliliğinin oluşabileceğinin göstergesidir (Fotoğraf 6).
